CORPORACION AUTONOMA REGIONAL DE NARIÑO	Versió:2	
	FORMATO INFORME, CONCEPTO TECNICO E INFORME DE CONTROL Y MONITOREO	Página: 1 de 30	Fecha: 05/04/2021
		Responsable: Subdirector (a) de Conocimiento y Evaluación Ambiental

INFORME TÉCNICO 2779/23

REFERENCIA: GESTIÓN DE RIESGO, DESLIZAMIENTO, AGRIETAMIENTO
FECHA DE VISITA: 4 DE AGOSTO DE 2023
MUNICIPIO: FUNES
UBICACIÓN DEL PROYECTO: SECTOR EL PEDREGAL, VEREDA CUAPUSCAL
DIRECCIÓN DE CORRESPONDENCIA: ALCALDIA DE FUNES
EMAIL: alcaldia@puerres-narino.gov.co
planeación@funes_narino.gov.co

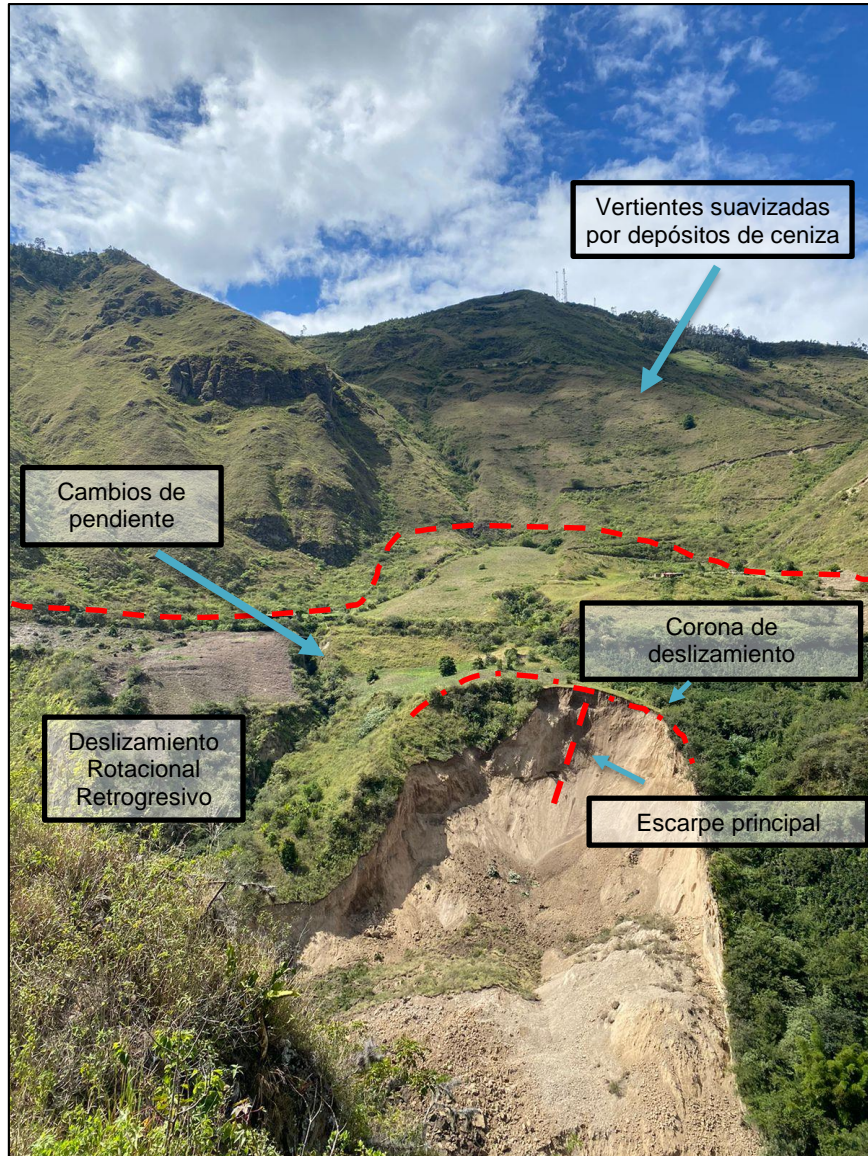
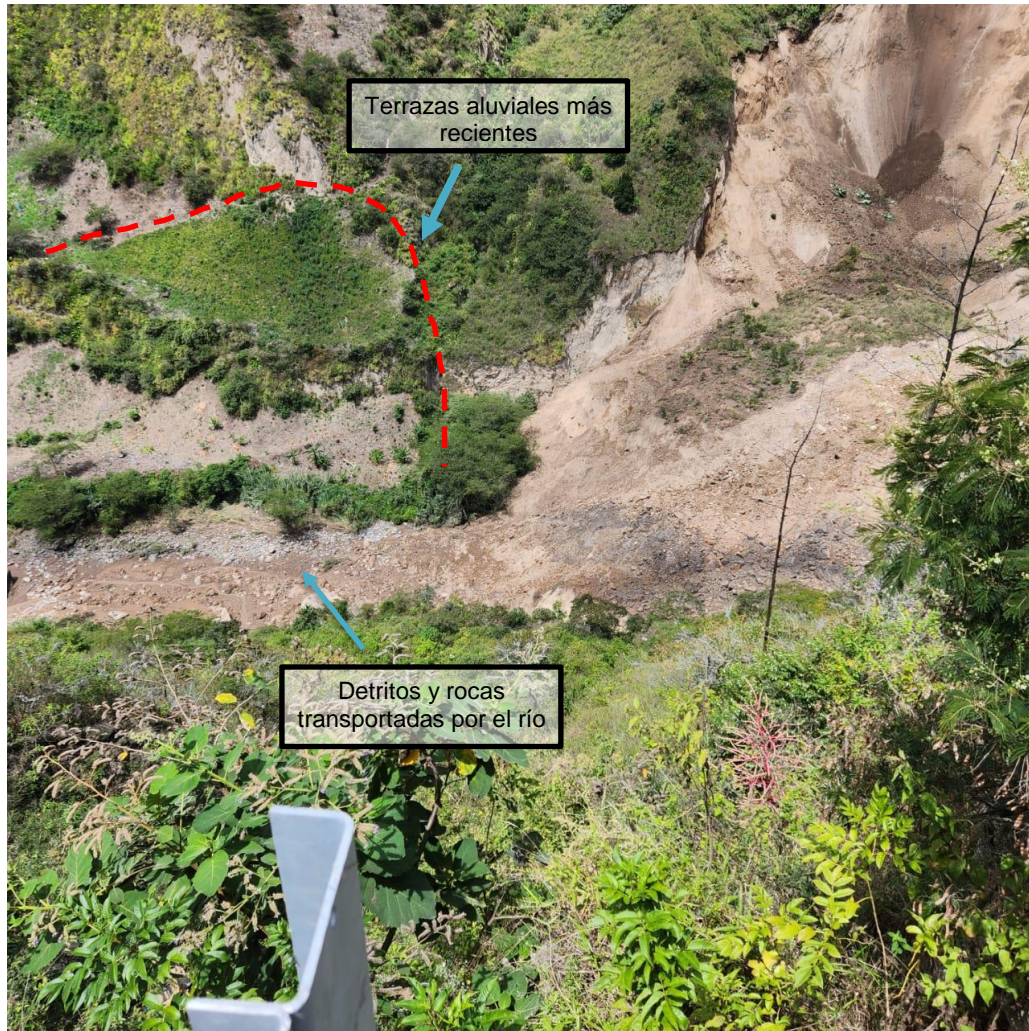
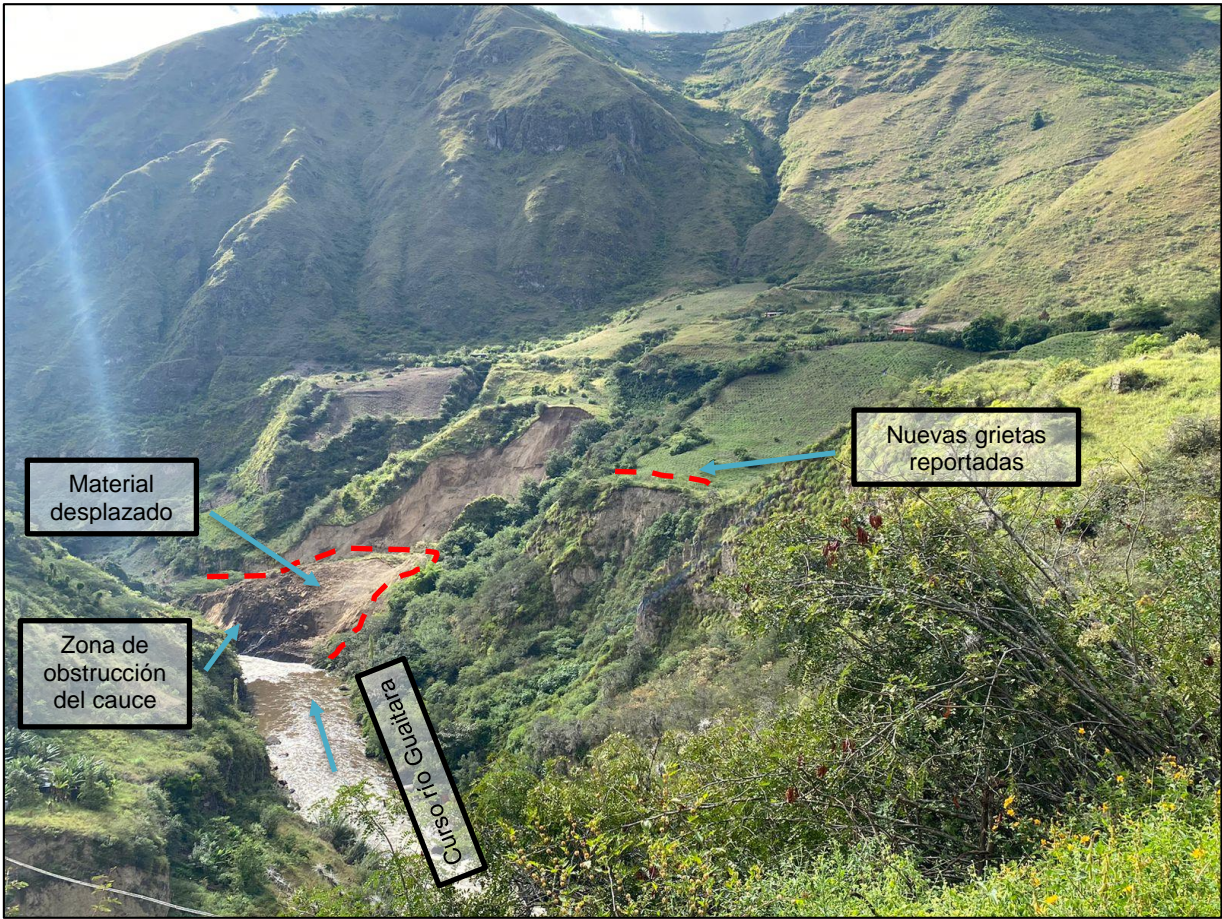
ESTADO DEL DESLIZAMIENTO (14/07/2023):

PUNTO 1. DESLIZAMIENTO Y AVENIDA TORRENCIAL, REMOCION EN MASA		
Tipo de fenómeno	Deslizamiento rotacional retrogresivo	
Coordenadas geográficas	1° 33' 1,310" N"; 77° 5' 19,864" W	
Daños	Afectaciones por deslizamiento y represamiento río Guaitara.	
Descripción general	<p>Se realizó visita de inspección ocular en atención a la emergencia presentada por movimiento en masa, en inmediaciones del Pedregal, jurisdicción de Funes, Nariño. Durante la visita se evidenció un deslizamiento rotacional retrogresivo activo, que tuvo lugar el día 11 de julio (Figura 8A), donde el material removido se mueve a lo largo de una superficie de falla cóncava, presentando un escarpe principal hacia la parte mas alta del talud (20 metros de desplazamiento), de acuerdo a la visita de seguimiento efectuada 24 días después de la detonación del fenómeno, se encontró un nuevo escarpe de 10 metros, el cual generó escalonamiento y aumentó el volumen de material desplazado. El movimiento en masa generado es de gran magnitud, y tiene las siguientes medidas aproximadamente: la corona mide 100 metros con un escarpe casi vertical de 30 metros, 150 de altura, y 10 metros para el escarpe inferior formado por el material denudado y posteriormente acumulado sobre el escarpe de erosión del río Mayo (Figura 8D).</p> <p>El deslizamiento inicialmente provocó la pérdida de 2,5 Hectáreas de una finca cafetera ubicada sobre la terraza aluvial, la cual fue afectada nuevemanete, con una nueva pérdida de ¼ de Ha; sobre la margen derecha del cauce del río; las condiciones de riesgo de la población (4 viviendas) han sido altas desde la fecha inicial, ya que, el deslizamiento</p>

siguió avanzado y se determinó un suelo salturado en agua. Entre los factores que condicionan el riesgo se encuentra la geomorfología escarpada, unidades geológicas de origen volcánico, estructurales por la presencia de fallas geológicas regionales y a la dinámica fluvial del río Guaitara.

Cabe resaltar que el material removido es de tipo detrítico en su mayoría y en menor cantidad está compuesto por bloques y cantos. Actualmente no se evidencia obstrucción de cauce, pero el monitoreo debe ser constante en caso de las condiciones naturales del río sean nuevamente afectadas por fenómenos de remoción en masa. Aún así se generaron algunas colmataciones de material o barras de canal aguas abajo del deslizamiento, que han sido erosionadas según el caudal del río, a lo largo de 100 metros.

Así mismo se observó agrietamientos en el terreno aledaño al movimiento en masa, indicando zonas altamente propensas a la generación de nuevos deslizamientos, una litología determinada por depósitos de ceniza, en los cuales la presión de poros es suficientemente alta para generar una superficie de falla y posterior a ello deslizamientos, los cuales aportarían una cantidad de material incluso mayor a la que ya se ha desplazado.

Recomendaciones	<p>Teniendo en cuenta la magnitud del movimiento en masa que se presentó, se recomienda tomar medidas de reducción del riesgo prioritarias sobre las vías y laderas, las cuales deberán estar enfocadas al manejo de aguas, estabilización de taludes y señalización preventiva, con el fin de reducir los efectos generados por los procesos erosivos.</p> <p>Se recomienda implementar sistemas de monitoreo de alertas tempranas para conocer el avance del desplazamiento, considerando que las grietas pueden significar el inicio o continuación de un movimiento en masa. Si se tienen dificultades técnicas y/o presupuestales, se puede realizar el monitoreo mediante métodos artesanales que pueden aplicar para monitorear el avance de las grietas, con base en literatura relacionada y lo establecido en la guía para el Desarrollo de Sistemas de Alerta Temprana (SAT) de la UNGRD, con el fin de reducir el riesgo de desastre y tomar las medidas que se consideren pertinentes.</p> <p>Se recomienda que en el municipio se realicen campañas educativas para concientizar a la comunidad sobre el manejo y aprovechamiento racional de los recursos naturales y el ambiente, indicando en forma técnica el uso adecuado y manejo de suelos, aguas y bosques, los tipos de cultivos favorables para el control y mitigación de procesos erosivos, entre otros aspectos; así mismo, es necesario que la comunidad conozca sobre las amenazas presentes en su territorio, para que puedan tomar acciones preventivas y correctivas que les permitan reducir el riesgo de desastres.</p> <p>Es importante resaltar que, las constantes e inadecuadas practicas antrópicas en las laderas (cultivos, ganadería intensiva y deforestación), son algunos factores que favorecen a la generación de procesos erosivos intensos, deslizamientos y avenidas torrenciales; por tal motivo es de vital importancia no ampliar los cultivos ya presentes en la zona, evitar la saturación de agua al terreno (riego), no realizar más intervenciones al terreno (zanjas).</p> <p>Se reitera que es prioritario salvaguardar a la comunidad ya establecida en la zona, que debe continuar en monitoreo, y en primeria instancia se sugiere la evacuación efectiva, seguimiento de la población de la zona, debido a su condición de vulnerabilidad y riesgo.</p>

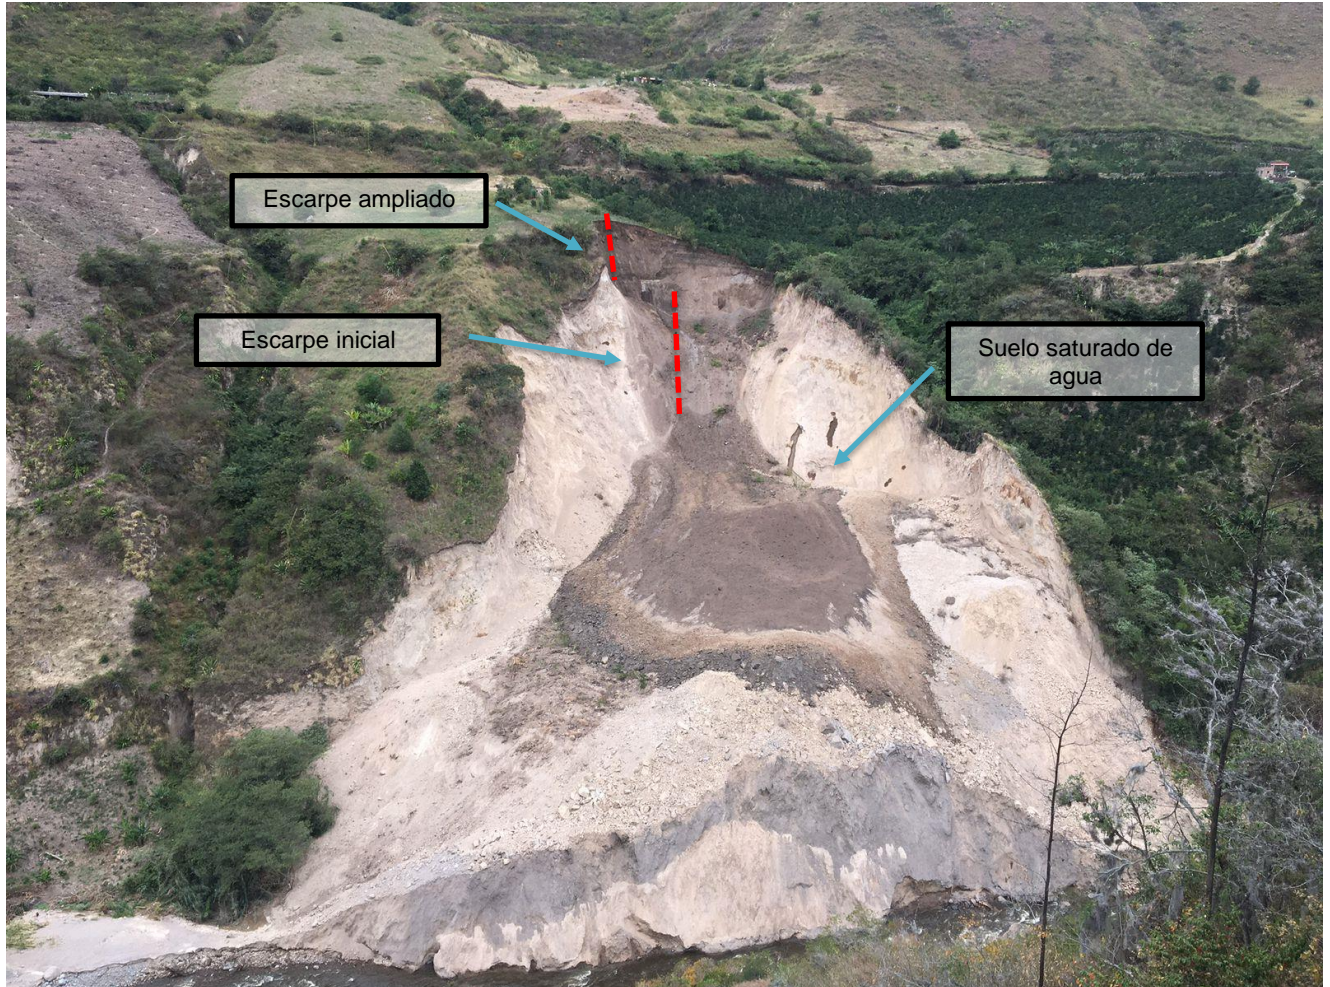
ESTADO DESLIZAMIENTO (4/08/2023):

Según el monitoreo realizado por parte de la comunidad, se han reportado nuevas grietas sobre los terrenos agrícolas, las cuales han generado nuevas superficies de falla que promueven el deslizamiento constante del material.

Figura 8. Estado de deslizamiento A. Escarpe inicial generado B y C. Material acumulado D. Estado actual del deslizamiento, nuevo escarpe generado.
