CORPORACION AUTONOMA REGIONAL DE NARIÑO	Versió:2	
	FORMATO INFORME, CONCEPTO TECNICO E INFORME DE CONTROL Y MONITOREO	Página: 1 de 30	Fecha: 05/04/2021
		Responsable: Subdirector (a) de Conocimiento y Evaluación Ambiental

INFORME CONTROL Y MONITOREO 3796/23

REFERENCIA: GESTIÓN DE RIESGO, DESLIZAMIENTOS, REPTACIÓN, AVENIDAS TORRENCIALES.
FECHA DE VISITA: 30 DE NOVIEMBRE DE 2023
MUNICIPIO: SANTACRUZ (GUACHAVÉS)
UBICACIÓN DEL PROYECTO: VIA TÚQUERRES-BALALAICA-GUACHAVES CORRALIRA Y SECTOR DE LA VIRGEN.

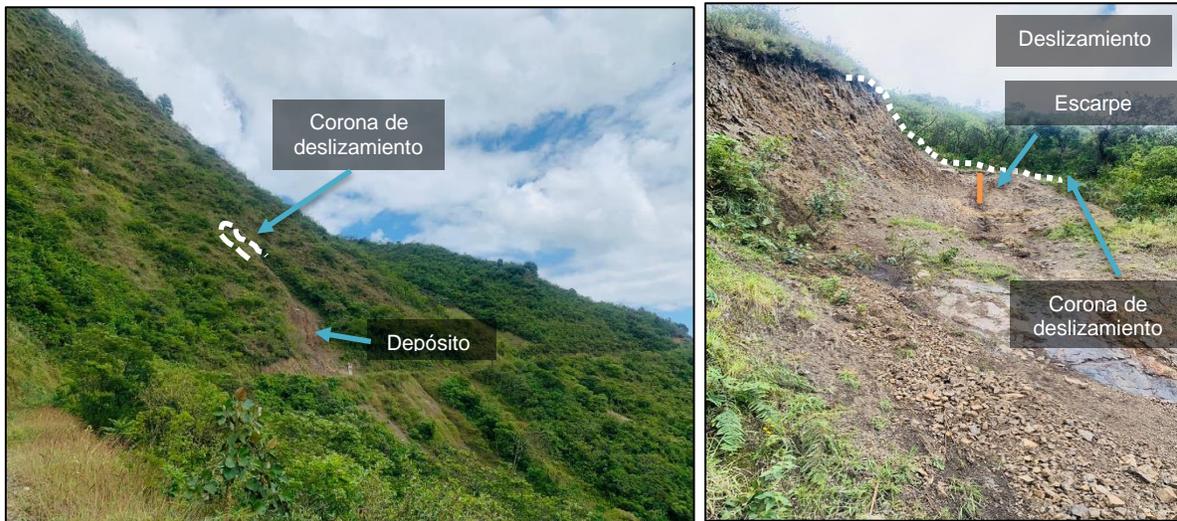
DESLIZAMIENTO		
Tipo de fenómeno	Deslizamientos rotacionales y traslacionales	
Coordenadas geográficas	1° 6' 27" N, 77° 49' 18" W	
Proyectó: Equipo Licencias, Permisos y Autorizaciones Ambientales	Revisó: : Equipo Licencias, Permisos y Autorizaciones Ambientales	Aprobó: Subdirector (a) de Conocimiento y Evaluación Ambiental

CORPORACION AUTONOMA REGIONAL DE NARIÑO		Versió:2	
	FORMATO INFORME, CONCEPTO TECNICO E INFORME DE CONTROL Y MONITOREO		Página: 10 de 30	Fecha: 05/04/2021
			Responsable: Subdirector (a) de Conocimiento y Evaluación	
Situación encontrada	Deslizamientos sobre la vía Balalaica- Guachavés			
Descripción general	<p>Durante la visita, sobre la vía Balalaica, se evidenciaron deslizamientos en los taludes laterales de la vía que comunica estas localidades y depósitos asociados a los mismos (material erosionado y transportado). La mayoría de los eventos de remoción en masa presentan una morfología asociada a deslizamientos rotaciones, con una superficie de falla cóncava, presentando un escarpe principal hacia la parte mas alta de la ladera. El deslizamiento asociado al punto 4 es de tipo traslacional, no presenta agrietamiento en superficie Las dimensiones de los deslizamientos se asocian en la Tabla 2.</p> <p>La litología donde se presentan los deslizamientos corresponde a el Grupo Diabásico en su mayoría, caracterizado por rocas de composición básica que presentan un perfil de metrorización marcado en superficie, generando materiales arcillosos; en el momento los taludes no presentan saturación de agua, pero debido a los materiales presentes en la zona, pueden generarse nuevas superficies de falla con el detonante lluvia. Tambien se presentan deslizamientos en en las rocas areno- arcillosas del Grupo Dagua (Punto 12), las cuales infrayacen a depósitos piroclásticos en algunos puntos.</p> <p>La geomorfología de la zona está compuesta por vertiente de alta pendiente, con algunos lineamientos de falla, qie se evidencian en silletas de falla sobre el sector La Virgen, los deslizamientos y depósitos coluviales se encuentran ubicados sobre laderas erosivas con pendientes pronunciadas que oscilan entre los 70 y 80°.</p>

Figura 7. A. Deslizamiento rotacional (PUNTO 1) B. Deslizamiento rotacional (PUNTO 2)

Recomendaciones	<p>Se recomienda tomar medidas de reducción del riesgo prioritarias sobre las vías en mención y laderas, las cuales deberán estar enfocadas al manejo de aguas, estabilización de taludes, con el fin de reducir los efectos generados por los procesos erosivos y prevenir la detonación de los fenómenos naturales para la segunda temporada de lluvias que se presenta en la zona andina del departamento de Nariño.</p> <p>Se sugiere poner señalización preventiva en los taludes afectados.</p> <p>Se recomienda implementar sistemas de monitoreo de alertas tempranas para conocer el avance del desplazamiento, considerando que la ocurrencia de nuevas grietas puede significar el inicio o continuación de un movimiento en masa. Si se tienen dificultades técnicas y/o presupuestales, se puede realizar el monitoreo mediante métodos artesanales que pueden aplicar para monitorear el avance de las grietas, con base en literatura relacionada y lo establecido en la guía para el</p>

CORPORACION AUTONOMA REGIONAL DE NARIÑO	Versió:2	
	FORMATO INFORME, CONCEPTO TECNICO E INFORME DE CONTROL Y MONITOREO	Página: 11 de 30	Fecha: 05/04/2021
		Responsable: Subdirector (a) de Conocimiento y Evaluación	
		<p>Desarrollo de Sistemas de Alerta Temprana (SAT) de la UNGRD, con el fin de reducir el riesgo de desastre y tomar las medidas que se consideren pertinentes.</p> <p>Se recomienda que en el municipio se realicen campañas educativas para concientizar a la comunidad sobre el manejo y aprovechamiento racional de los recursos naturales y el ambiente, indicando en forma técnica el uso adecuado y manejo de suelos, aguas y bosques, los tipos de cultivos favorables para el control y mitigación de procesos erosivos, entre otros aspectos; así mismo, es necesario que la comunidad conozca sobre las amenazas presentes en su territorio, para que puedan tomar acciones preventivas y correctivas que les permitan reducir el riesgo de desastres.</p> <p>Se recomienda a la Alcaldía Municipal Santacruz, realizar constante monitoreo y control a los deslizamientos generados sobre la vía y a los procesos de reptación sobre la misma.</p>

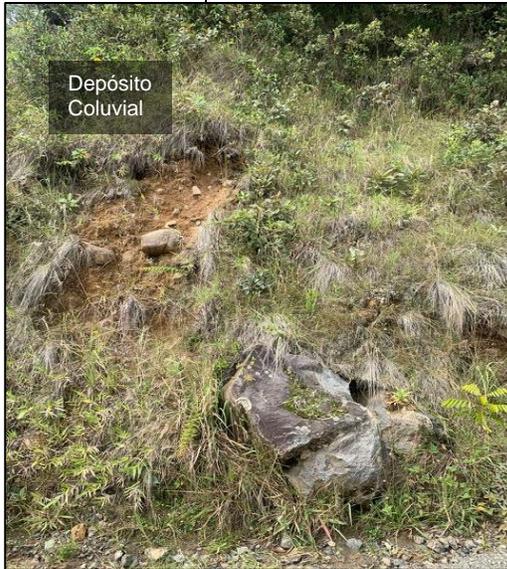
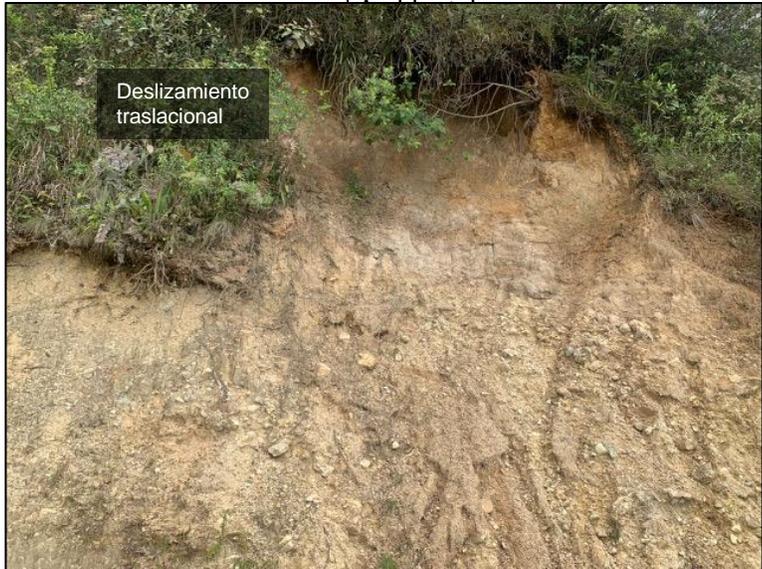
Figura 8. A. Coluvión (PUNTO 3) B. Deslizamiento traslacional (PUNTO 4)

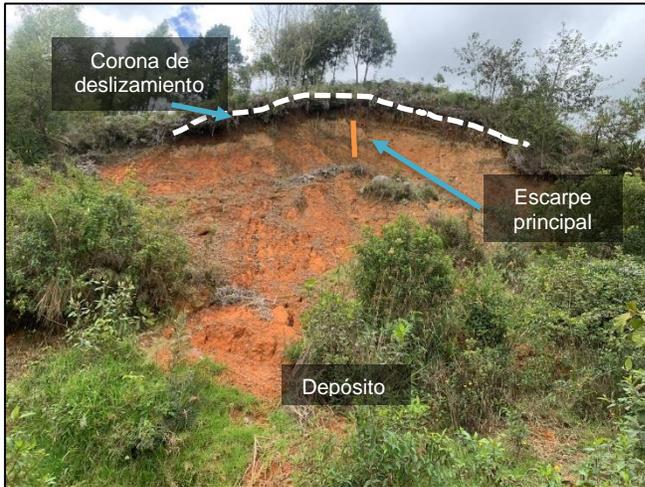
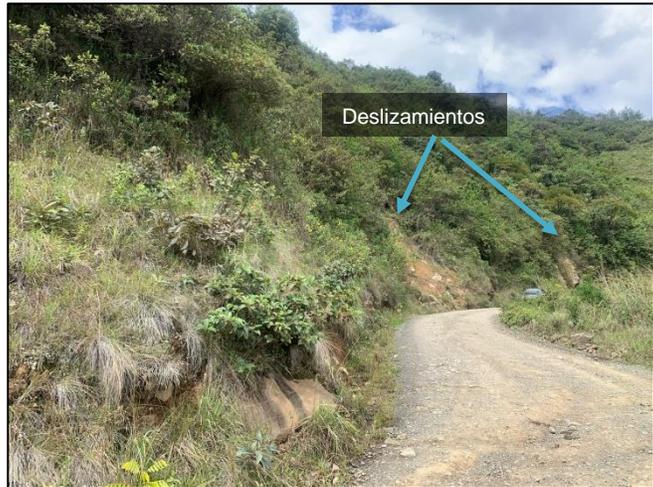
Figura 9. A. Deslizamiento rotacional (PUNTO 7) B. Deslizamientos rotacionales (PUNTO 5)

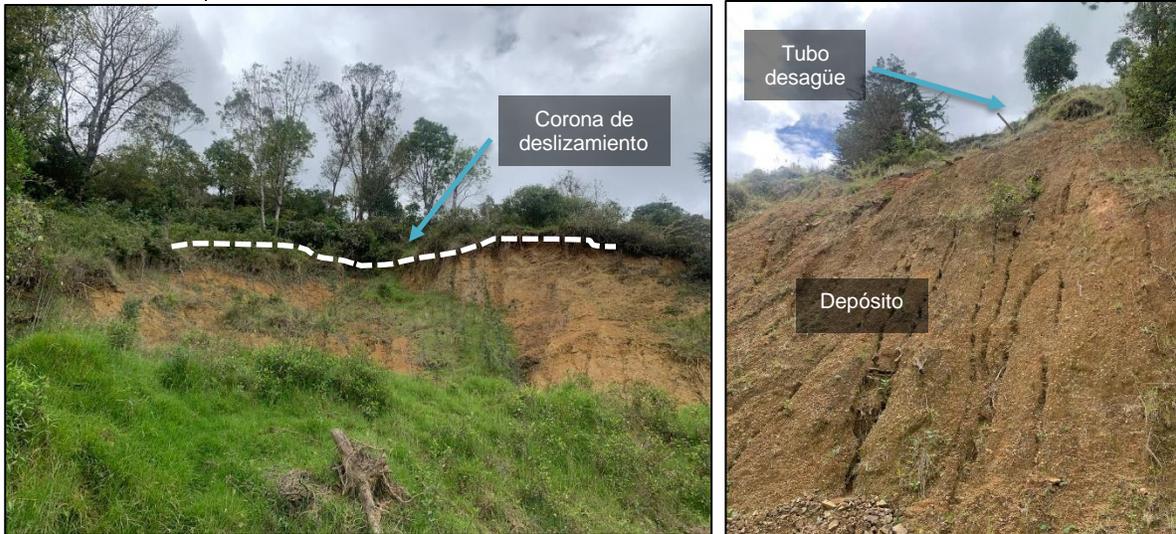
Figura 10. A. Deslizamiento rotacional (PUNTO 8) B. Deslizamiento rotacional, intervención antrópica (PUNTO 9)

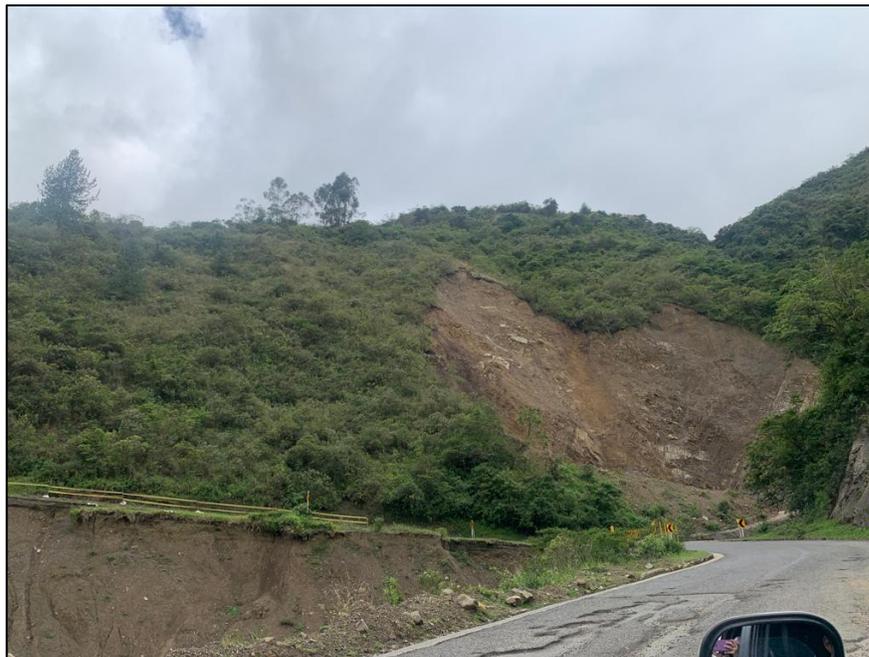
Figura 11. Deslizamiento rotacional y pérdida de banca (PUNTO 12)

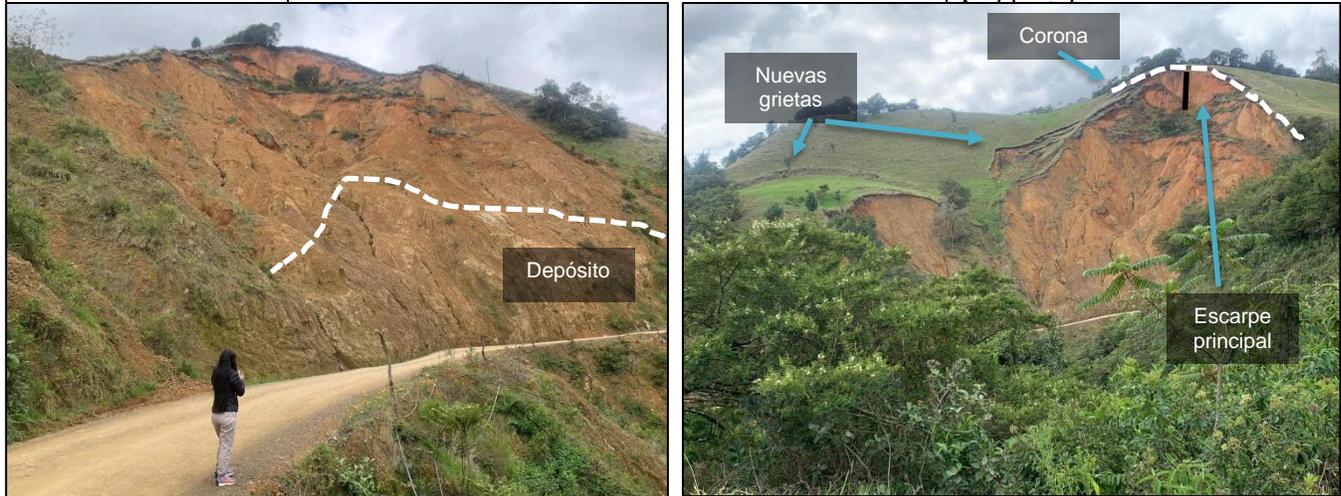
DESLIZAMIENTO	
Tipo de fenómeno	Deslizamiento rotacional.
Coordenadas geográficas	1° 12' 49,000" N, 77° 40' 47,000" W.
Situación encontrada	Deslizamientos sobre la vía Balalaica- Guachavés (sector Corralira)
Descripción general	<p>Durante la visita, en el sector Corralira se evidenció un deslizamiento de gran magnitud, de tipo rotacional, con una superficie de falla cóncava, presentando varios niveles de escarpes hacia la parte mas alta de la ladera, lo cual, permite concluir el constante y progresivo avance del movimiento en masa. El deslizamiento presenta múltiples agrietamientos en superficie. Se presenta una corona de 50 metros, escarpe principal de 10 metros, una altura aproximada de 60 metros.</p> <p>El deslizamiento se presenta en litologías que corresponden a el Grupo Diabásico, caracterizado por rocas de composición básica que presentan un perfil de meteorización característico definido por saprolito arcilloso de color pardo rojizo a rojo anaranjado; en el momento los taludes no presentan saturación de agua, pero debido a los materiales presentes en la zona, pueden generarse nuevas superficies de falla con el detonante lluvia.</p> <p>Los rasgos geomorfológicos son descritos en el cuadro de eventos anterior, la cual comprende laderas erosivas de pendiente escarpada y lieneamientos de falla.</p>

Figura 12. Deslizamiento rotacional, agrietamiento (PUNTO 10)

CORPORACION AUTONOMA REGIONAL DE NARIÑO		Versió:2	
	FORMATO INFORME, CONCEPTO TECNICO E INFORME DE CONTROL Y MONITOREO		Página: 15 de 30	Fecha: 05/04/2021
			Responsable: Subdirector (a) de Conocimiento y Evaluación	
Recomendaciones	<p>Se recomienda tomar medidas de reducción del riesgo prioritarias sobre las vías en mención y laderas, las cuales deberán estar enfocadas al manejo de aguas, estabilización de taludes y señalización preventiva en los taludes afectados, con el fin de reducir los efectos generados por los procesos erosivos y prevenir la detonación de los fenómenos naturales para la segunda temporada de lluvias que se presenta en la zona andina del departamento de Nariño.</p> <p>Se recomienda implementar sistemas de monitoreo de alertas tempranas para conocer el avance del desplazamiento, considerando que la ocurrencia de nuevas grietas puede significar el inicio o continuación de un movimiento en masa. Si se tienen dificultades técnicas y/o presupuestales, se puede realizar el monitoreo mediante métodos artesanales que pueden aplicar para monitorear el avance de las grietas, con base en literatura relacionada y lo establecido en la guía para el Desarrollo de Sistemas de Alerta Temprana (SAT) de la UNGRD, con el fin de reducir el riesgo de desastre y tomar las medidas que se consideren pertinentes.</p> <p>Se recomienda que en el municipio se realicen campañas educativas para concientizar a la comunidad sobre el manejo y aprovechamiento racional de los recursos naturales y el ambiente, indicando en forma técnica el uso adecuado y manejo de suelos, aguas y bosques, los tipos de cultivos favorables para el control y mitigación de procesos erosivos, entre otros aspectos; así mismo, es necesario que la comunidad conozca sobre las amenazas presentes en su territorio, para que puedan tomar acciones preventivas y correctivas que les permitan reducir el riesgo de desastres.</p> <p>Se recomienda a la Alcaldía Municipal Santacruz, realizar constante monitoreo y control a los deslizamientos generados sobre la vía y a los procesos de reptación sobre la misma.</p>

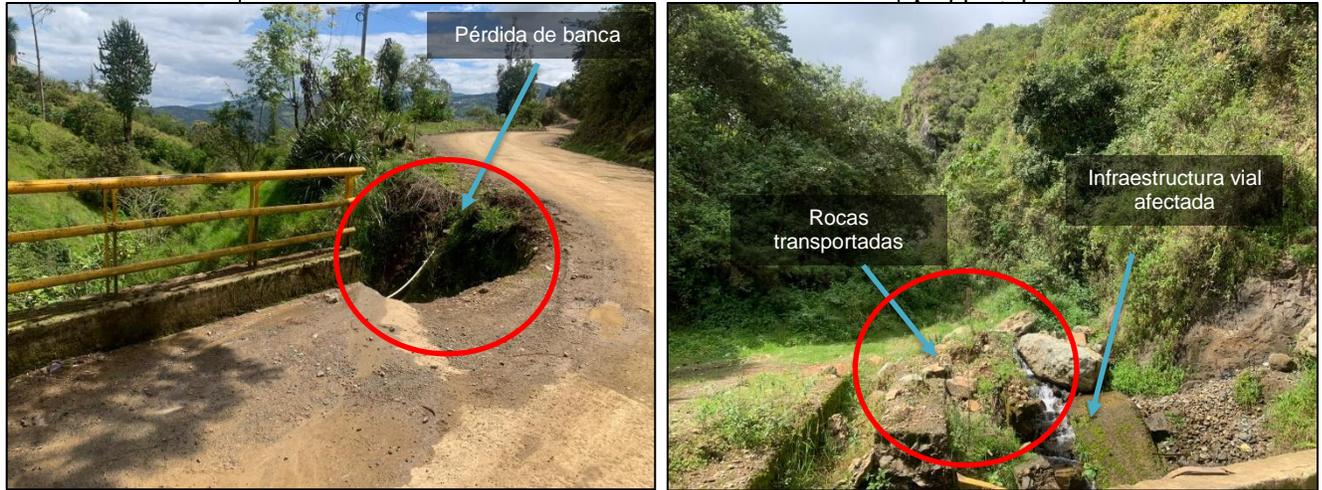
AVENIDA TORRENCIAL	
Tipo de fenómeno	Avenida Torrencial
Coordenadas geográficas	1° 12' 50,000" N, 77° 40' 47,000" W
Situación encontrada	Avenida torrencial, inestabilidad en la vía Balalaica- Guachavés, pérdida de banca.
Descripción general	<p>En inmediaciones del casco urbano de Guachavés, se evidenciaron vestigios de avenidas torrenciales a lo largo de la quebrada Rimora que intercepta la vía y el puente de acceso Balalaica- Guachavés.</p> <p>Las avenidas torenciales son detonadas por las altas precipitaciones y crecientes súbitas en el nivel de la quebrada, un factor condicionante de gran relevancia son las escarpadas pendientes de la zona que oscilan entre los 60°-80°. Se determinaron vestigios de la depositación de material de arrastre, socavación lateral y pérdida de banca en la margen derecha (aguas abajo) de la quebrada Rimora bajo el puente.</p> <p>Este movimiento en masa posee una alta capacidad erosiva, teniendo en cuenta el aumento de caudal que las quebradas adquieren en temporadas de lluvias, en conjunto con aporte de sedimentos, detritos y rocas, lo cual propicia la ocurrencia de deslizamientos y flujos.</p> <p>La geomorfología del sector condiciona la susceptibilidad de ocurrencia de estos fenómenos naturales. Se observa meteorización y erosión en las laderas que enmarcan los cuerpos de agua.</p>

Figura 13. Avenida torrencial Quebrada Rimora (PUNTO 11).

Recomendaciones	<p>Es necesario monitorear las obras de mitigación (Box Culvert) y pontones existentes, en cuanto a su efectiva acción ante los procesos erosivos que se presentan en la quebrada; realizar estudios técnicos pertinentes, que incluyan análisis de erosión hídrica y dinámica fluvial.</p> <p>Se debe realizar constante control y monitoreo a los sectores descritos en este informe y los demás donde se puedan ver afectadas personas, viviendas, puentes, cultivos, vías, etc., con el fin de brindar una respuesta oportuna ante los fenómenos amenazantes que se presentan. Revisar constantemente el aporte de material (deslizamientos) pendiente abajo, donde se puedan generar represamientos en la quebradas.</p> <p>Se recomienda implementar sistemas de monitoreo de alertas tempranas. Si se tienen dificultades técnicas y/o presupuestales, se puede realizar el monitoreo mediante métodos, con base en literatura relacionada y lo establecido en la guía para el Desarrollo de Sistemas de Alerta Temprana (SAT) de la UNGRD, con el fin de reducir el riesgo de desastre y tomar las medidas que se consideren pertinentes. Para el caso en específico se sugiere usar los métodos del pluviómetro y limnómetro, y así registrar las crecientes súbitas para determinar umbrales máximos para cada caso.</p> <p>Se recomienda la limpieza y mantenimiento de cunetas, alcantarillado y canales para evitar que se sature el agua, acomodar sedimentos y realizar obras de contención.</p> <p>Se debe priorizar el monitoreo en las quebradas Rimora y Corralira.</p>

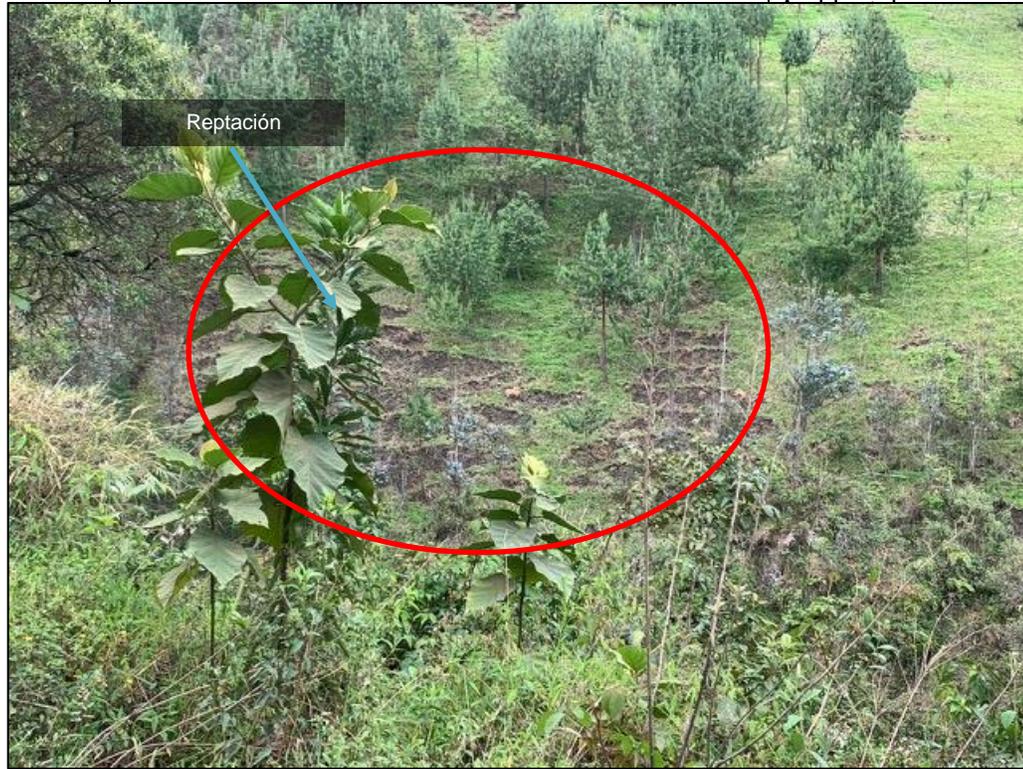
REPTACIÓN	
Tipo de fenómeno	Reptación
Coordenadas geográficas	1° 12' 45,000" N, 777° 40' 22,000" W
Situación encontrada	Reptación sobre laderas e infraestructura expuesta
Descripción general	<p>En inmediaciones del casco urbano de Guachavés, se evidenciaron movimientos en masa de tipo reptación, los cuales tienen un avance lento y escalonado, que promueven la generación de nuevas grietas en el terreno; estas grietas son la fase inicial de superficies de deslizamiento y movimientos en masa de diferentes magnitudes.</p> <p>La geomorfología del sector condiciona la susceptibilidad de ocurrencia de estos fenómenos naturales. Se observa meteorización y erosión en las laderas.</p>
Recomendaciones	<p>Se debe realizar constante control y monitoreo a los sectores descritos en este informe y los demás donde se puedan ver afectadas personas, viviendas, puentes, cultivos, vías, etc., con el fin de brindar una respuesta oportuna ante los fenómenos amenazantes que se presentan.</p> <p>Se recomienda implementar sistemas de monitoreo de alertas tempranas. Si se tienen dificultades técnicas y/o presupuestales, se puede realizar el monitoreo mediante métodos, con base en literatura relacionada y lo establecido en la guía para el Desarrollo de Sistemas de Alerta Temprana (SAT) de la UNGRD, con el fin de reducir el riesgo de desastre y tomar las</p>

Figura 14. Reptación sobre ladera erosiva (PUNTO 6).

CORPORACION AUTONOMA REGIONAL DE NARIÑO	Versió:2	
	FORMATO INFORME, CONCEPTO TECNICO E INFORME DE CONTROL Y MONITOREO	Página: 19 de 30	Fecha: 05/04/2021
		Responsable: Subdirector (a) de Conocimiento y Evaluación	
		<p>medidas que se consideren pertinentes. Para el caso en específico se sugiere usar los métodos de estacas artesanales, y así registrar la tasa de avance o desplazamiento de los escalones.</p> <p>Se recomienda la limpieza y mantenimiento de cunetas, alcantarillado y canales para evitar que se sature el agua, acomodar sedimentos y realizar obras de contención.</p> <p>Las actividades antrópicas como sobrepastoreo, agricultura y obras civiles promueven el avance de este tipo de movimientos, debido a el desbalance anómalo de peso sobre la pendiente, genera erosión e infiltración de agua al terreno. Se recomienda restringir y controlar dichas actividades.</p>
