CONCEPTO TÉCNICO C-CT-359 INFORME TÉCNICO: _____
INFORME DE CONTROL Y MONITOREO _____

RAZÓN SOCIAL: N.A.
NIT: N.A.
REPRESENTANTE LEGAL: N.A.
CÉDULA DE CIUDADANÍA: N.A.
EXPEDIENTE: N.A.
REFERENCIA: SOLICITUD VISITA INSPECCIÓN OCULAR
FECHA DE VISITA: 22 DE ABRIL DE 2021
MUNICIPIO: BUESACO
UBICACIÓN DEL PROYECTO: VEREDA PAJAJÓY – EL MIRADOR
DIRECCIÓN DE CORRESPONDENCIA: jumaria49@yahoo.es
COORDENADAS: X: 4.534.543 – Y: 1.707.784 – H: 2.208 m s.n.m.
(CTM 12 - GCS_MAGNA)

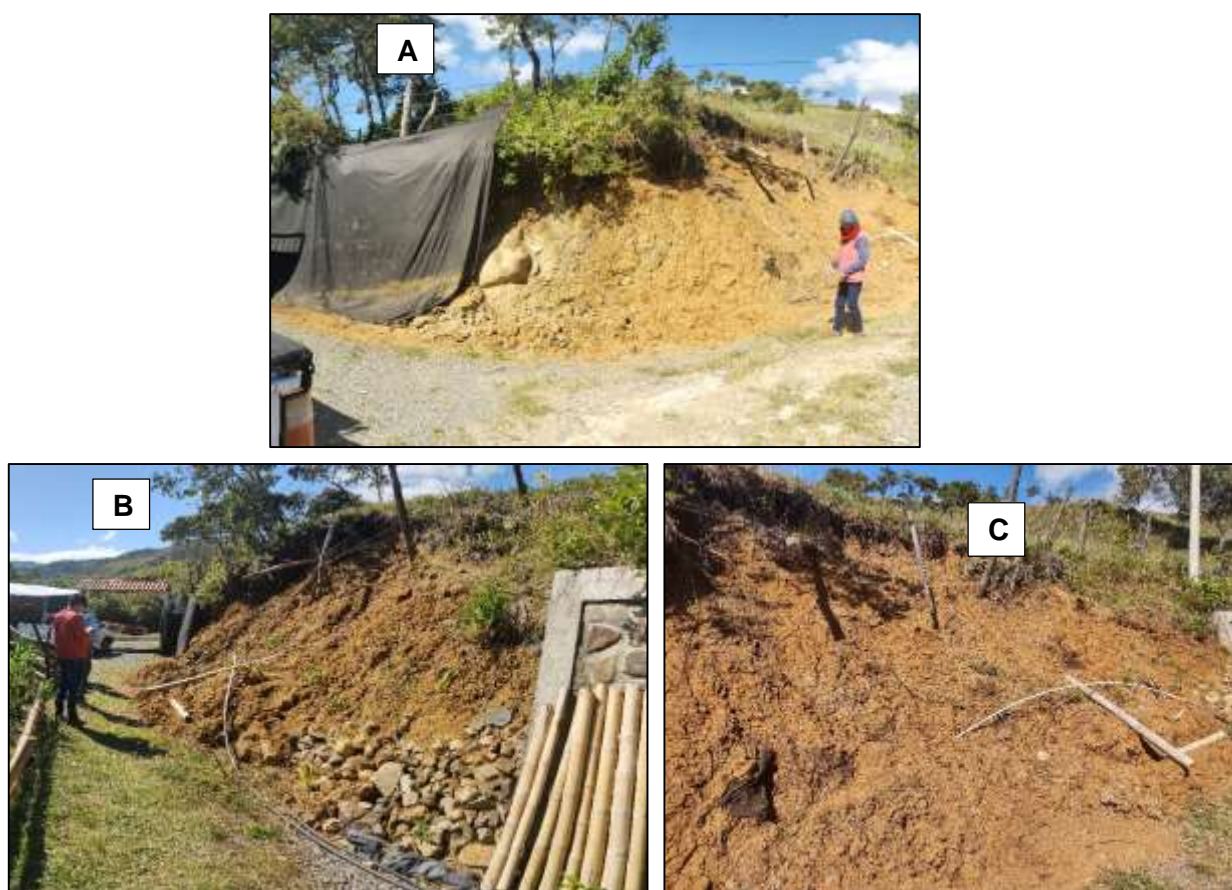
En la entrada del predio El Mirador se observó un deslizamiento a lo largo del talud que corresponde al límite predial de dos terrenos, donde el material desplazado obstruyó una tubería de riego que se ubicaba a lo largo de una canaleta realizada por los dueños de El Mirador, la cual también se encuentra por debajo de este material. Fue posible apreciar que el material corresponde a suelos residuales arcillo – limosos de humedad baja, consistencia blanda y de color rojizo, los cuales debido a la alta cantidad de agua sobrepasan la capacidad de retención de la misma entre sus poros y finalmente colapsan; esto sumado a factores como las altas pendientes y el manejo inadecuado de agua de escorrentía que genera este tipo de deslizamientos. De acuerdo con el relato de la señora Judith Garzón, del predio colindante se acumula y transporta una alta cantidad de agua la cual hace que estos suelos en época de más lluvia se encuentren altamente saturados haciendo que estos taludes sean inestables, además, se observó algunas especies arbóreas que ejercen

Imagen 1. A. Vista frontal deslizamiento predio El Mirador. **B.** Vista lateral deslizamiento predio El Mirador. **C.** Vista material – suelo residual deslizamiento.

- Teniendo en cuenta las afectaciones que se presentaron en esta primera temporada de más lluvia, se recomienda a la alcaldía municipal brindar el apoyo y acompañamiento a los residentes del predio El Mirador para realizar la remoción del material desplazado y la limpieza de las cunetas que se encuentran en este punto, resaltando la responsabilidad que le compete en cuanto a la gestión del riesgo.

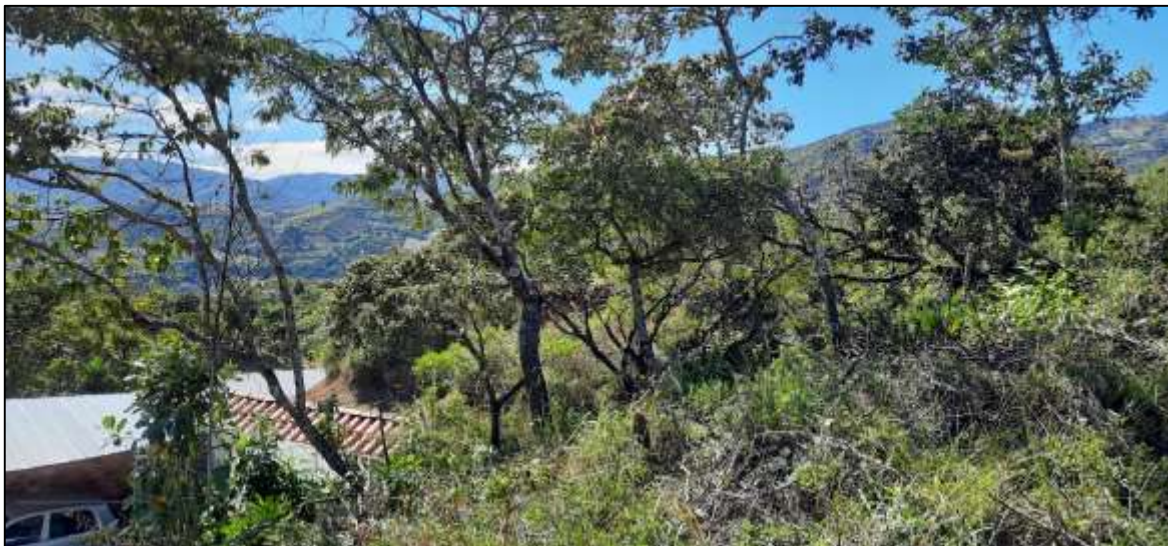
presión sobre este talud como: 1 (uno) Pichuelo (*Senna pistaciifolia* (Kunth)), 1 (uno) Arrayan (*Myrcianthes* sp) y 1 (uno) Aliso (*Alnus* sp) (ver imagen 2 A – C).

Las especies arbóreas mencionadas anteriormente presentan estado fisiológico adulto, crecimiento irregular de fuste y ramas laterales con una inclinación aproximada de 65 grados; esto favorecido por el grado de pendiente del predio donde se encuentran (imagen 3).

Imagen 3. Especies Arbóreas presentes

- De acuerdo a la visita de inspecci3n ocular se propone como una de las medidas frente a la problemática presentada y ante las actuales condiciones donde se ubican los árboles y la inestabilidad del predio, el apeo de las especies 1 (uno) Pichuelo (*Senna pistaciifolia* (Kunth)), 1 (uno) Arrayan (*Myrcianthes* sp) y 1 (uno) Aliso (*Alnus* sp), de la misma manera y como se manifiesta bajo la normativa se deberá compensar como mínimo con 2 especies arbóreas nuevas por cada uno de los individuos a apear; esta actividad silvicultural con el fin de disminuir el peso ejercido por estos individuos sobre el borde del talud y la necesidad de reducir el riesgo de volcamiento que pueda afectar a personas, animales, bienes muebles y/o inmuebles.

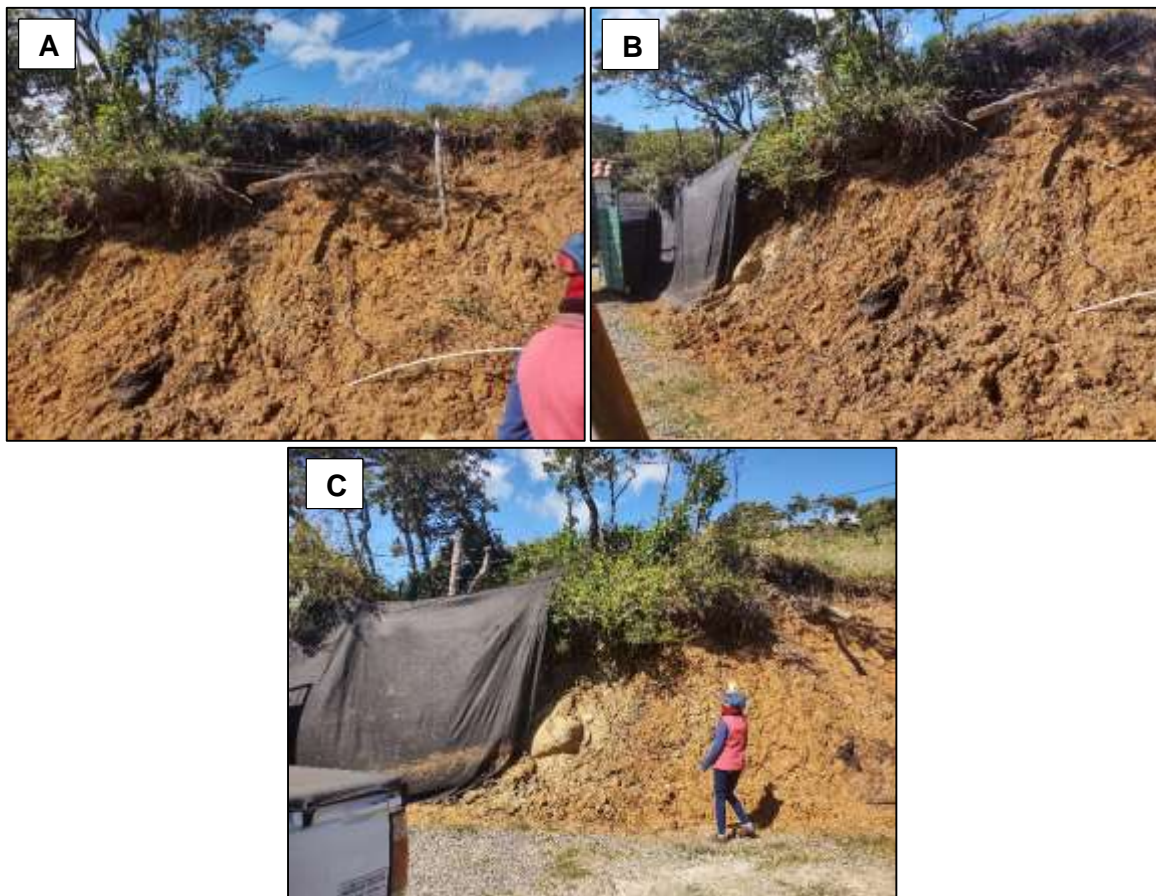
También fue posible evidenciar que, hacia la parte alta del talud correspondiente a la corona de deslizamiento, se encuentra material vegetal que está en contra pendiente, debido que el cuerpo del deslizamiento se desplazó y cayó, por tanto, la parte alta también amenaza con colapsar, lo cual puede generar daños en algunos cables de electricidad que pasan por la zona (ver Imagen 3 A – B).

Finalmente, se evidenció que de manera preventiva y temporal los dueños del predio El Mirador, instalaron una lona en una parte del talud, para disminuir la filtración del agua lluvia y por ende evitar que se acelere el proceso de remoción en masa, teniendo en cuenta que se trata de un talud con materiales inestables que se pueden deslizar fácilmente ante factores como lluvias o sismos.

Imagen 2. A – B. Corona deslizamiento – posible desprendimiento material vegetal. **C.** Lona puesta en parte del talud.

- De acuerdo con lo observado en campo se evidenció que además del agua escorrentía natural que se genera en época de más lluvia, se presenta un inadecuado manejo de aguas desde la parte alta del talud colindante, y debido a las características de los suelos que conforman el talud deslizado existe una alta susceptibilidad a que se presenten deslizamientos; es por esto que, se recomienda realizar una obra de estabilización, entre las que se puede considerar obras de bioingeniería para perfilar el terreno por medio de la construcción de terrazas con cunetas entre las bermas y sobre la corona que permitan el adecuado manejo del agua de escorrentía. En este sentido se exhorta al municipio de Buesaco a analizar la situación para que en la medida de lo posible coadyuve en la realización de una obra de mitigación que permita reducir el riesgo de desastres ante la situación que se presenta.
