CORPORACION AUTONOMA REGIONAL DE NARIÑO	Versión:2	
	<b>FORMATO INFORME, CONCEPTO TECNICO E INFORME DE CONTROL Y MONITOREO</b>	Página: 1 de 37	Fecha: 05/04/2021
		Responsable: subdirector (a) de Conocimiento y Evaluación Ambiental

**CONCEPTO TÉCNICO \_\_\_\_\_ INFORME TÉCNICO: C-IT-170  
INFORME DE CONTROL Y MONITOREO \_\_\_\_\_**

**RAZÓN SOCIAL:** N.A.  
**NIT:** N.A.  
**REPRESENTANTE LEGAL:** N.A.  
**CÉDULA DE CIUDADANÍA:** N.A.  
**EXPEDIENTE:** N.A.  
**REFERENCIA:** GESTIÓN DEL RIESGO  
**FECHA DE VISITA:** 15 y 17 DE JUNIO DE 2021  
**MUNICIPIO:** SANDONÁ  
**UBICACIÓN DEL PROYECTO:** CORREGIMIENTO DE ROMACHAVEZ  
**DIRECCIÓN DE CORRESPONDENCIA:** N.A.  
**COORDENADAS:**  
**(CTM 12 - GCS\_MAGNA)** X: 4.484.654 – Y: 1.678.521 – H: 3.072 m s.n.m.

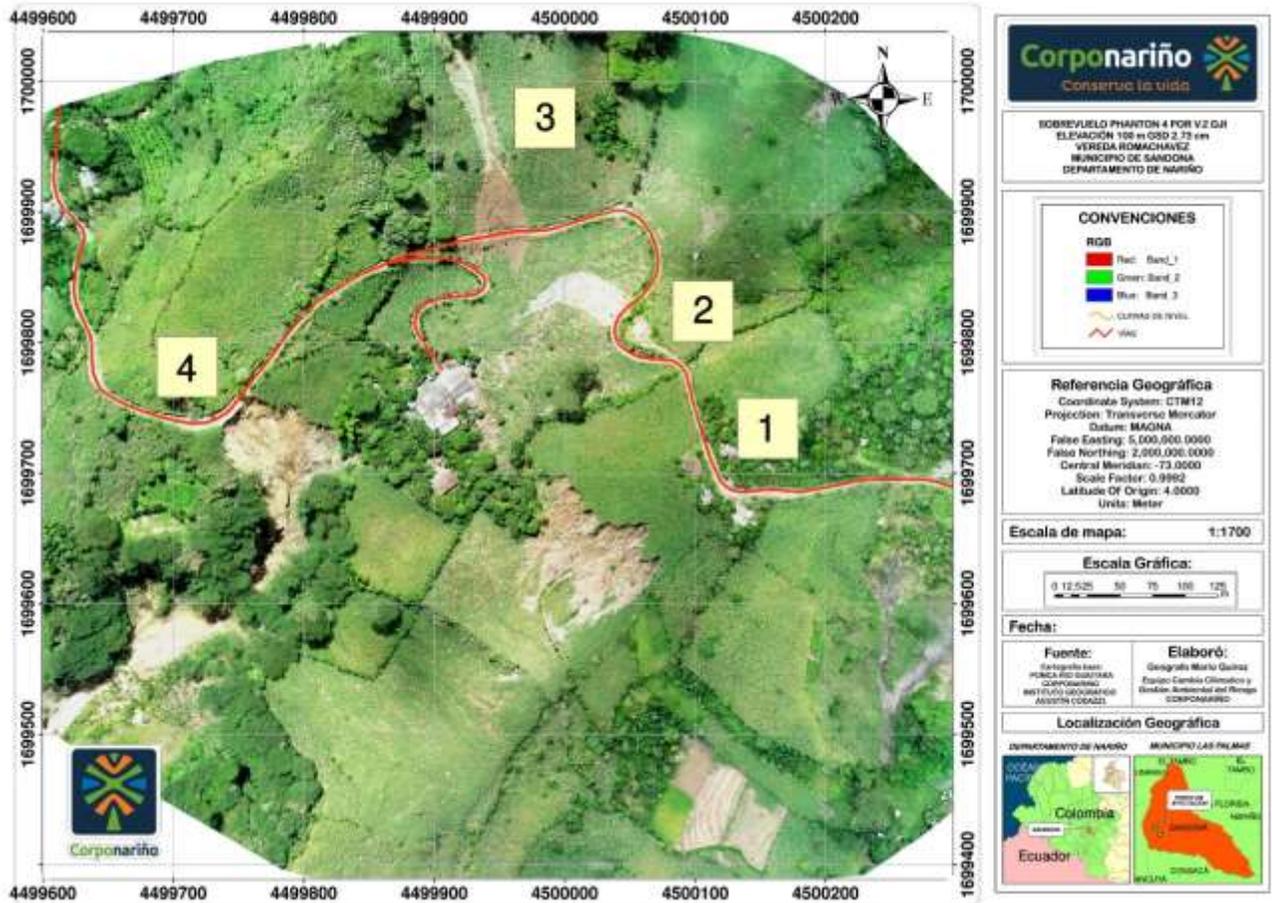
Debido a las intensas lluvias que se han venido presentado en el primer semestre del año en curso, el terreno de este sector se ha visto afectado por diferentes movimientos en masa, siendo 4 puntos los más críticos (Figura 13). A continuación, se describen los siguientes puntos, siendo 1. Agrietamientos, 2. Pérdida de banca, 3. Flujo de tierra y 4. Pérdida de banca parcial.

**Figura 13.** Movimientos en masa en el límite de las veredas Chávez – Roma.

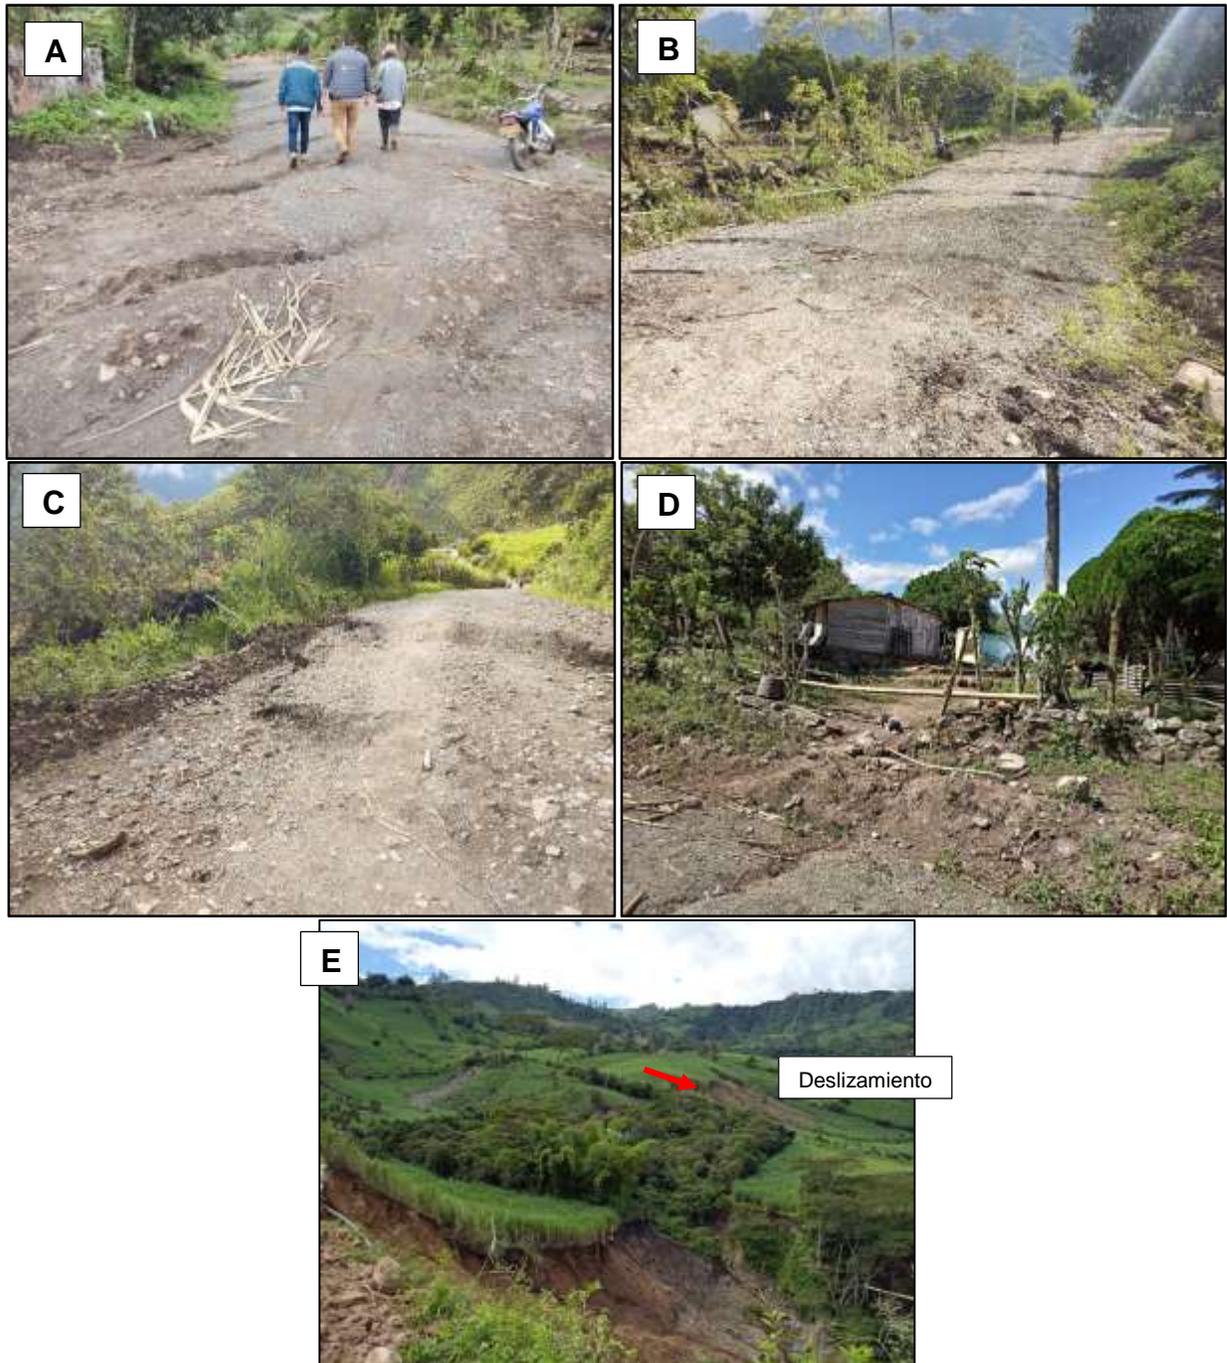
<b>MOVIMIENTO 1 - AGRIETAMIENTO</b>	
<b>Tipo de fenómeno</b>	Grietas de tensión – hundimientos del terreno – Deslizamiento rotacional retrogresivo
<b>Coordenadas geográficas</b>	X: 4.500.140 – Y: 1.699.684 altitud 1.503 m.s.n.m.
<b>Material (suelos)</b>	Suelos residuales de textura limo-arcillosa, con pequeños fragmentos de rocas porfíricas.
<b>Geomorfología</b>	Laderas erosivas de longitudes las a extremadamente largas, con pendientes muy inclinadas (7 – 12 °) a escarpadas (22 – 55 °), de morfologías diversas desde cóncavas, convexas y planas.
<b>Daños</b>	Afectaciones en la vía por hundimientos y agrietamientos. Daños estructurales en viviendas y afectaciones en cultivos.

<b>Descripción general</b>	<p>A lo largo de la vía desde la vereda Chávez hasta la vereda Roma se presentaron hundimientos del terreno que han causado daños y deterioros de la misma, sin embargo, llegando al límite entre estas dos veredas es donde se acentúa este fenómeno, se observa una serie de grietas que tienen una dirección hacia en N-NE y N-E, las cuales han causado daños estructurales en viviendas que se ubican en este punto (ver Figura 14 A-B-C-D).</p> <p>De igual manera fue posible identificar a partir del vuelo en Drone, algunas grietas a lo largo de la ladera, una de ella cercanas a una vivienda que fue evacuada y destruida debido a los daños estructurales que ocasionó este movimiento; esta grieta mide aproximadamente 160 metros de largo y tiene una dirección NE-E, y un desplazamiento de aproximadamente 1 metro en el eje vertical; es importante recalcar que a pocos metros de esta grieta se pretende ampliar el paso temporal para los moradores de la zona (ver Figura 14 F).</p> <p>Así mismo, se puede identificar que hacia la parte media – baja de la ladera se presenta un escarpe de un deslizamiento al parecer de tipo traslacional en un área de 6955 m<sup>2</sup>, el cual puede estar asociado a la presencia de dichos agrietamientos con dirección NE-E, indicando el movimiento de una parte del terreno. (ver Figura 14 E, Figura 15)</p>

**Figura 14.** A-B-C. Grietas de tensión en la vía. D. Afectaciones en las viviendas aledañas a la vía. E. Vista general del deslizamiento.

<b>Medidas a corto plazo</b>	<ul style="list-style-type: none"> <li>• Restringir el uso del suelo para actividades residenciales y actividades agrícolas intensivas.</li> <li>• Control de aguas de escorrentía y de riego.</li> <li>• Mantenimiento de alcantarillas y cunetas en la vía, que garantice un adecuado descole de agua lluvia, evitando la descarga directa sobre el cuerpo de los movimientos en masa.</li> <li>• Implementación de sistema de monitoreo (artesanal) en las grietas de tensión.</li> <li>• Sellamiento de grietas de tensión, mediante la aplicación de suelos arcillosos o suelo -cemento con la finalidad de evitar la infiltración de aguas lluvias.</li> </ul>

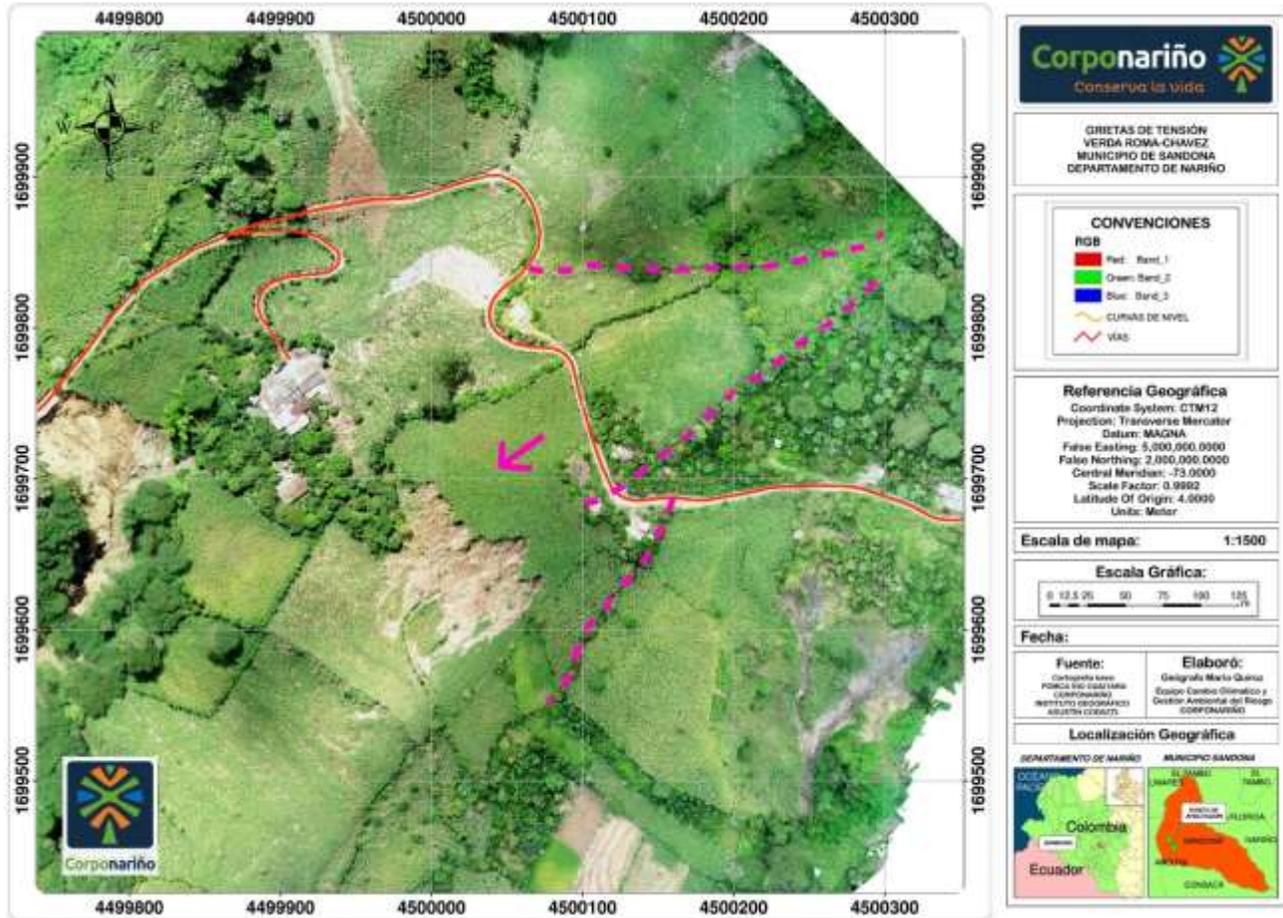
**Figura 15.** Dirección de las grietas de tensión y relación con el MM.

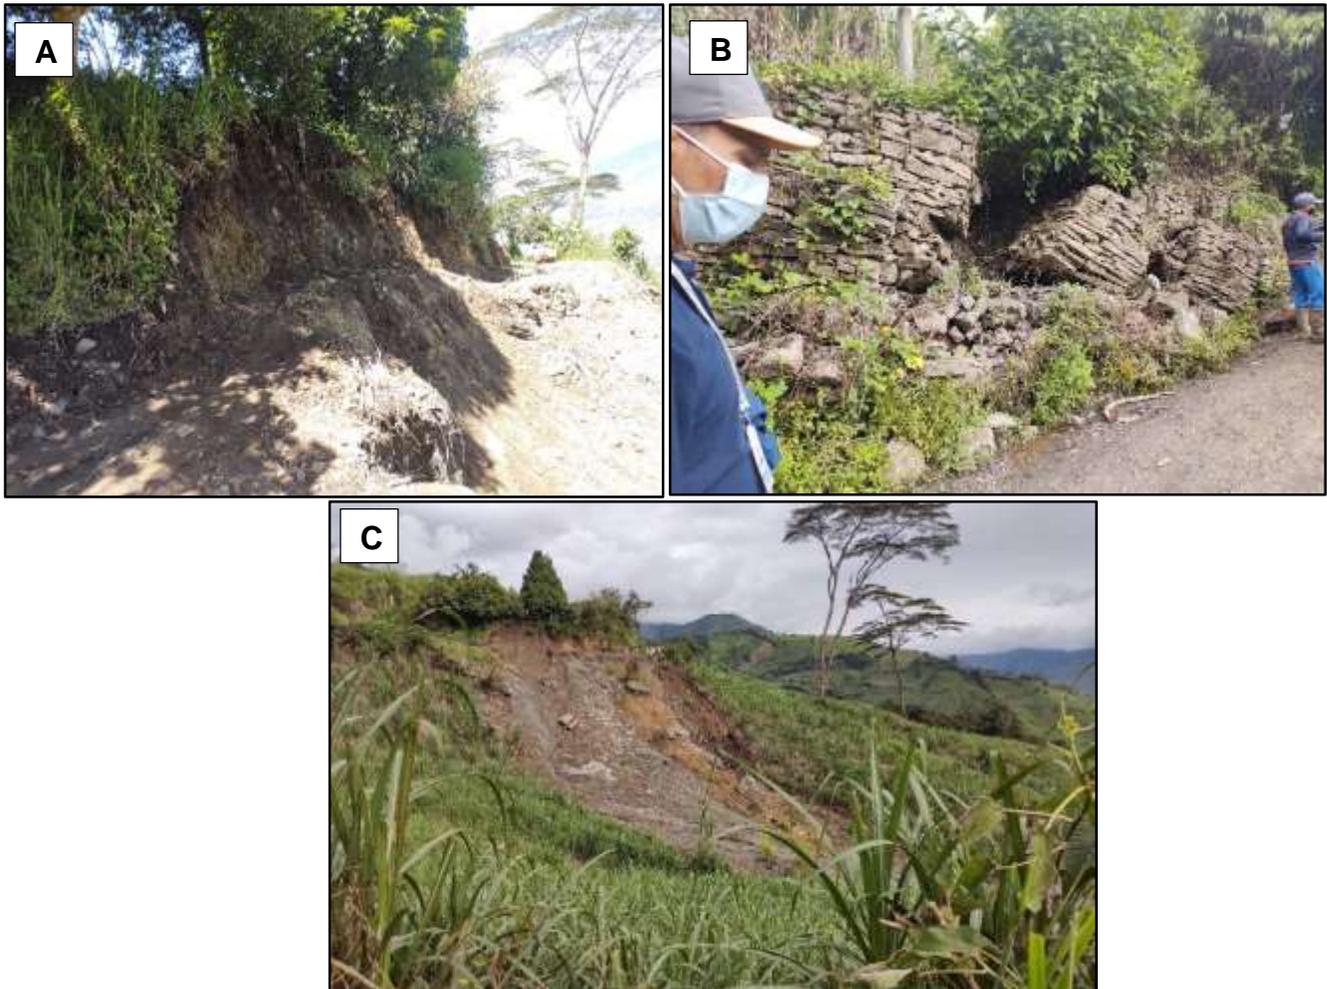
<b>MOVIMIENTO 2 – PÉRDIDA DE BANCA</b>	
<b>Tipo de fenómeno</b>	Deslizamiento rotacional
<b>Coordenadas geográficas</b>	X: 4.500.053 – Y: 1 699.829 altitud 1.438 m.s.n.m.
<b>Material (suelos)</b>	Capa de materia orgánica color café oscuro. Suelos residuales de textura limo-arcillosa de color amarillo, humedad media y poco compactos, se distingue pequeños fragmentos de rocas porfíricas y sedimentarias.
<b>Geomorfología</b>	Laderas erosivas de longitudes extremadamente largas, con pendientes muy inclinadas (7 – 12°) a escarpadas (22 – 55°), de morfologías diversas desde cóncavas, convexas y planas.
<b>Daños</b>	Pérdida total de banca – daños en cultivos de caña

<b>Descripción general</b>	<p>De acuerdo con los relatos de la comunidad el día 10 de abril se presentó pérdida parcial de la banca y algunos daños en un muro en gaviones que se ubica en la ladera. El día 31 de mayo después de intensas lluvias se presentó la pérdida total de la banca, afectando 1771 m<sup>2</sup> y dejando un espacio de aproximadamente 1 metro para el paso de motocicletas, sin embargo, entre el día 12 y 13 de junio, este paso colapsó dejando totalmente incomunicadas a las veredas Roma, El Chupadero, Porto viejo y la Dorada – Guáitara (ver Figura 16 A-B-C; Figura 17).</p> <p>En este punto se presentó un deslizamiento de tipo rotacional con un comportamiento retrogresivo y una velocidad de movimiento rápida, donde las unidades superficiales se encuentran poco consolidadas y altamente saturadas. Se observó sobre este talud una alta concentración de agua, la cual se filtró en el cuerpo del deslizamiento, por lo cual se considera que el principal factor detonante es el agua, además de factores antrópicos como mangueras de riego a lo largo del talud y la falta de mantenimiento y limpieza de cunetas y alcantarillas.</p>

**Figura 16.** **A.** Pérdida total de la banca. **B.** Daños en el muro de gaviones. **C.** Cuerpo del deslizamiento.

<ul style="list-style-type: none"> <li>• Restringir el uso del suelo para actividades residenciales y actividades agrícolas intensivas.</li> <li>• Implementación de sistemas de monitoreo (artesanal) para verificar posibles movimientos que se presenten en la vía y los taludes que se conformen.</li> </ul>
--	--

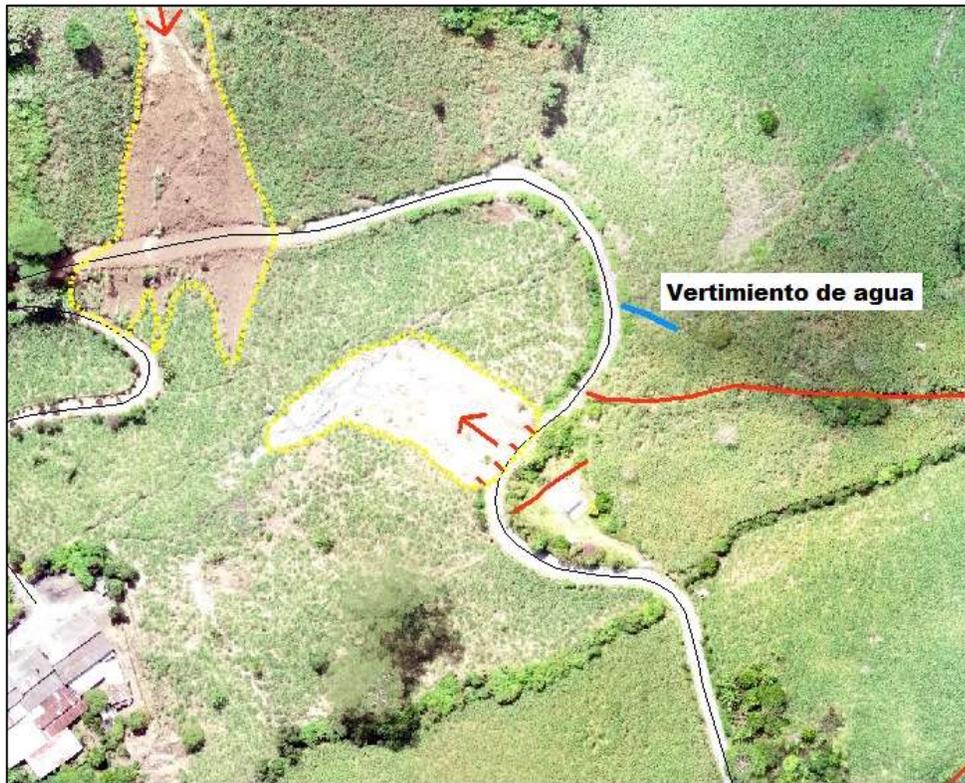
**Figura 17.** Vista general de la pérdida de banca vista desde vuelo Dron.

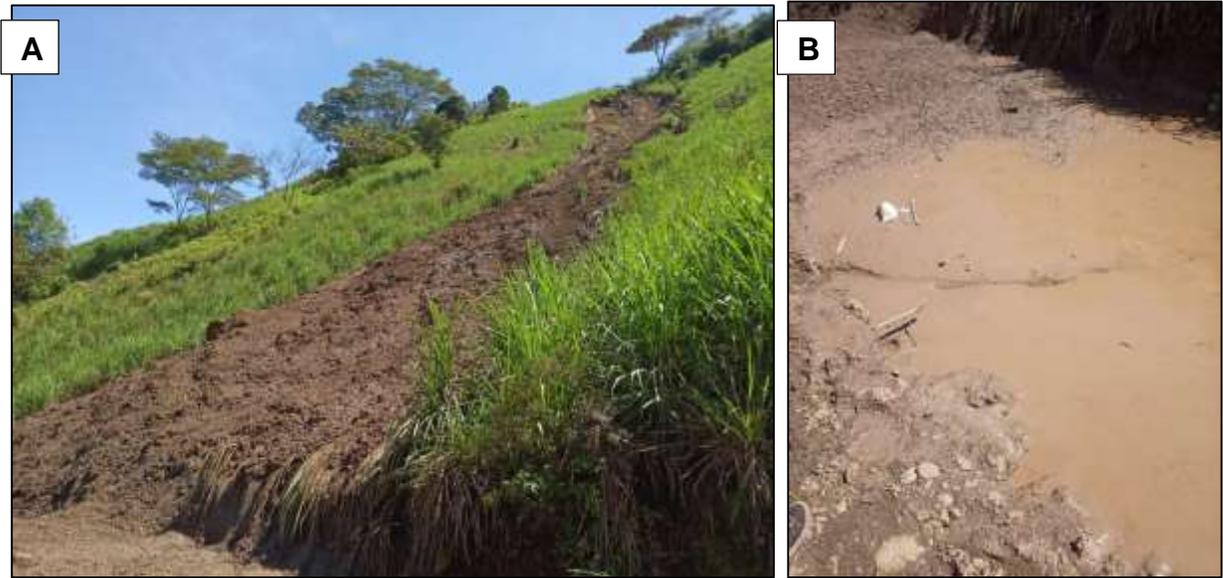
<b>MOVIMIENTO 3 – FLUJO DE TIERRA</b>	
<b>Tipo de fenómeno</b>	Deslizamiento traslacional – flujo de lodos
<b>Coordenadas geográficas</b>	X: 4.499.978 – Y: 1.699.879 altitud 1.489 m.s.n.m.
<b>Material (suelos)</b>	Capa de materia orgánica color café oscuro. Suelos residuales de textura limo-arcillosa de color café, humedad alta, plasticidad media y poco compactos.
<b>Geomorfología</b>	Colinas montañosas erosionadas, de laderas medias a largas y morfologías rectas.
<b>Daños</b>	Pérdida de cultivos de caña – restricción de la movilidad
<b>Descripción general</b>	De acuerdo con los relatos de la comunidad afectada debido a las lluvias presentadas el día 31 de mayo en el transcurso de las 5:00 pm a 10:00 pm, se presentó un movimiento en masa de tipo flujo de lodos que afectó el tránsito de la vía. Este evento ha continuado durante los meses de mayo y junio del presente año, debido a las

**Figura 18. A.** Vista general del flujo de tierras. **B.** Encharcamiento en la vía.

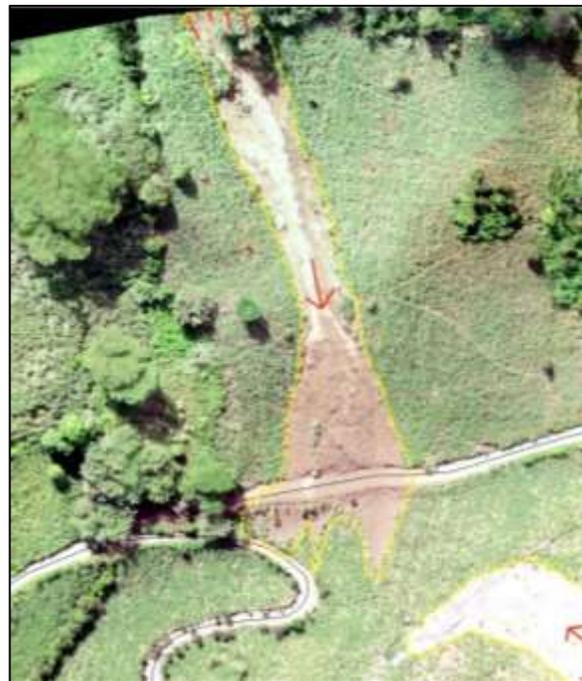
**Figura 19.** Vista general del deslizamiento retrogresivo.

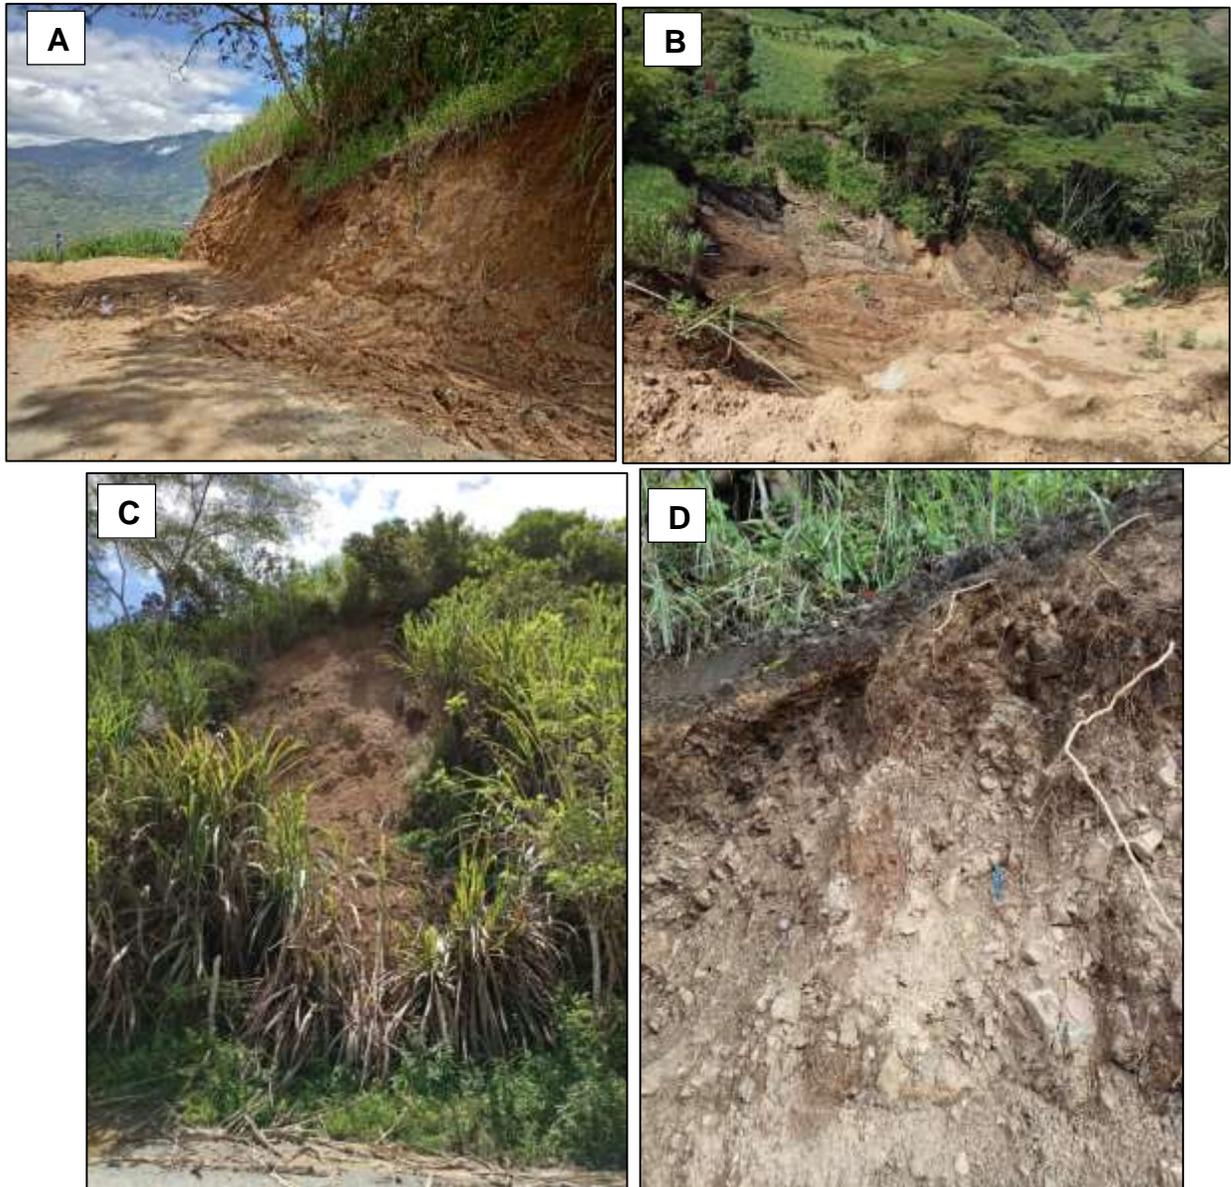
<b>MOVIMIENTO 4 – Pérdida parcial de banca</b>	
<b>Tipo de fenómeno</b>	Deslizamiento traslacional
<b>Coordenadas geográficas</b>	X: 4.499.743 – Y: 1.699.746 altitud 1.448 m.s.n.m.
<b>Material (suelos)</b>	Rocas porfíricas altamente fracturadas y con alto grado de meteorización que forman suelos residuales de textura arcillo-arenosa de color rojiza, humedad alta, plasticidad media y poco compactos.
<b>Geomorfología</b>	Colinas montañosas erosionadas, de laderas medias a largas y morfologías rectas.
<b>Daños</b>	Pérdida cultivos de caña – pérdida parcial de la banca
<b>Descripción general</b>	<p>Según los relatos de la comunidad, el día 10 de abril, se presentó un deslizamiento que afectó la vía que comunica a las veredas Roma, Chupadero, Porto viejo y la Dorada Guáitara.</p> <p>En el sitio se generó un deslizamiento de tipo traslacional, donde los materiales corresponden a rocas porfíricas altamente fracturadas y meteorizadas que forman suelos residuales de textura areno-arcillosa. Las altas precipitaciones por la temporada de lluvia entre los meses de marzo a junio del presente año, detonaron el movimiento en masa (ver Figura 20, Figura 21), además se observan algunas mangueras de riego que atraviesan el cuerpo del deslizamiento y que incrementaron la saturación de los materiales desplazados.</p> <p>Además, se observó suelo sin cobertura vegetal que facilita la infiltración de agua y los procesos erosivos. Se resalta que las cunetas de la vía no se encuentran revestidas hasta la alcantarilla más cercana, lo cual favorece la infiltración de agua en el suelo. Debido a estos factores, se puede interpretar que el principal factor detonante es el agua y el inadecuado manejo y mantenimiento de las estructuras hidráulicas de la vía.</p>

**Figura 20.** Vista general del deslizamiento. **A.** Vía **B.** Afectación del deslizamiento ladera abajo. **C.** Deslizamiento en la vía. **D.** Rocas altamente fracturadas.

| | <ul style="list-style-type: none"> <li>• Restringir el uso del suelo para actividades residenciales y actividades agrícolas intensivas.</li> </ul> |

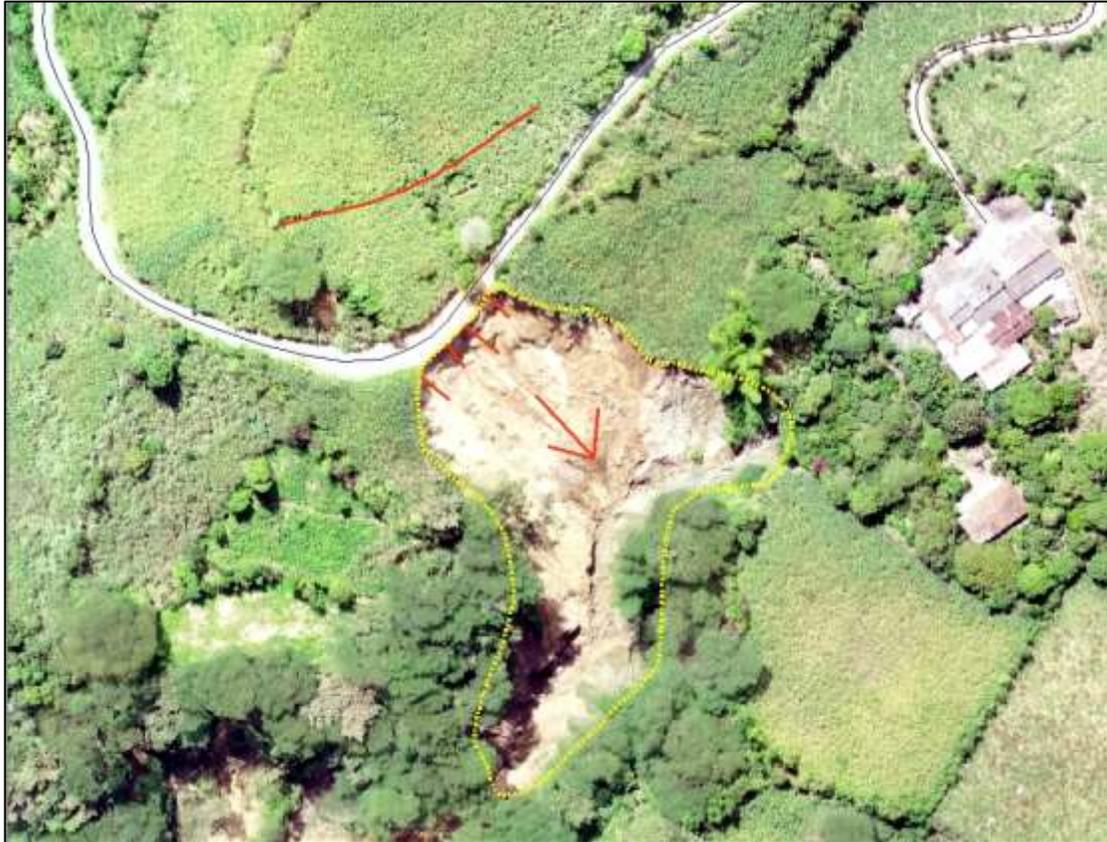
**Figura 21.** Vista general del deslizamiento.

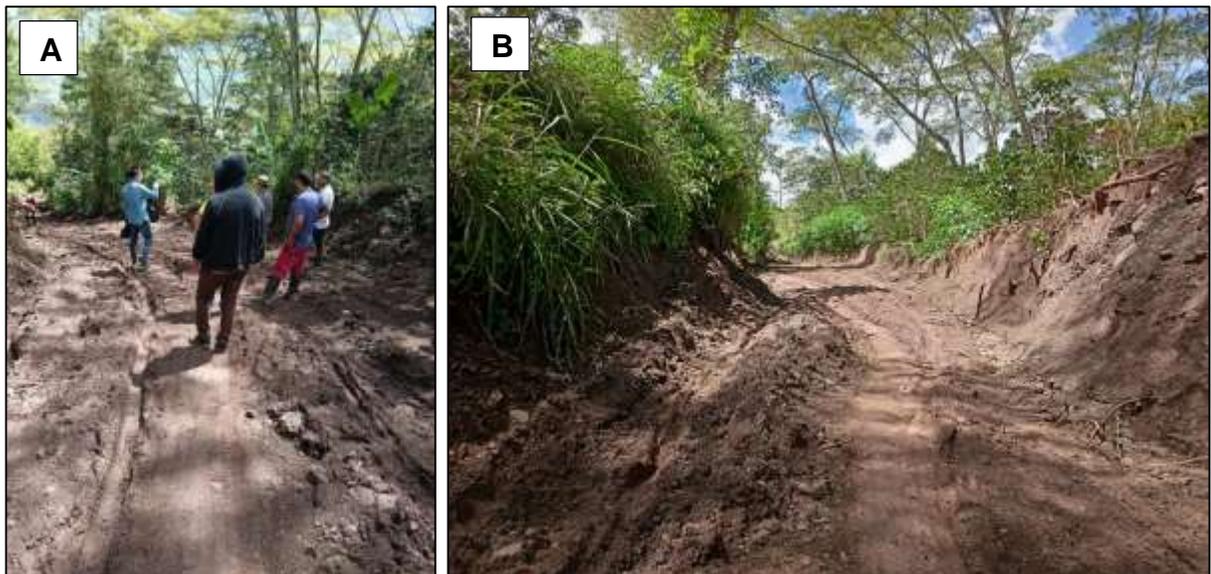
Se realizó un recorrido en la vereda Las Cochas por la denominada “vía corta” con coordenadas geográficas X: 4.499.339 – Y: 1.700.204 altitud 1.517 m.s.n.m, que tiene una distancia aproximada de 1 km y que llega a la vía del deslizamiento 3 de la vereda de Romachávez. Esta zona se caracteriza por presentar lodolitas de color rojizo que se encuentran altamente fracturadas y con alto grado de meteorización, que forman suelos residuales de textura limo-arcillosa, humedad alta, plasticidad media y poco compactos.

**Figura 22.** Vía corta. **A-B.** Puntos críticos de la vía.

<b>Medidas a corto plazo</b>	<ul style="list-style-type: none"> <li>• Construcción de sistemas de drenajes como cunetas, zanjas impermeabilizadas, rondas de coronación, cajas, filtros, disipadores de energía, entre otros, con la finalidad de un adecuado manejo de aguas de lluvia.</li> <li>• Garantizar el descole de las cunetas en las alcantarillas de la vía, evitando la descarga directa sobre la vía.</li> <li>• Reducir la pendiente de la vía y compactar el suelo para reducir procesos erosivos.</li> </ul>
------------------------------	--

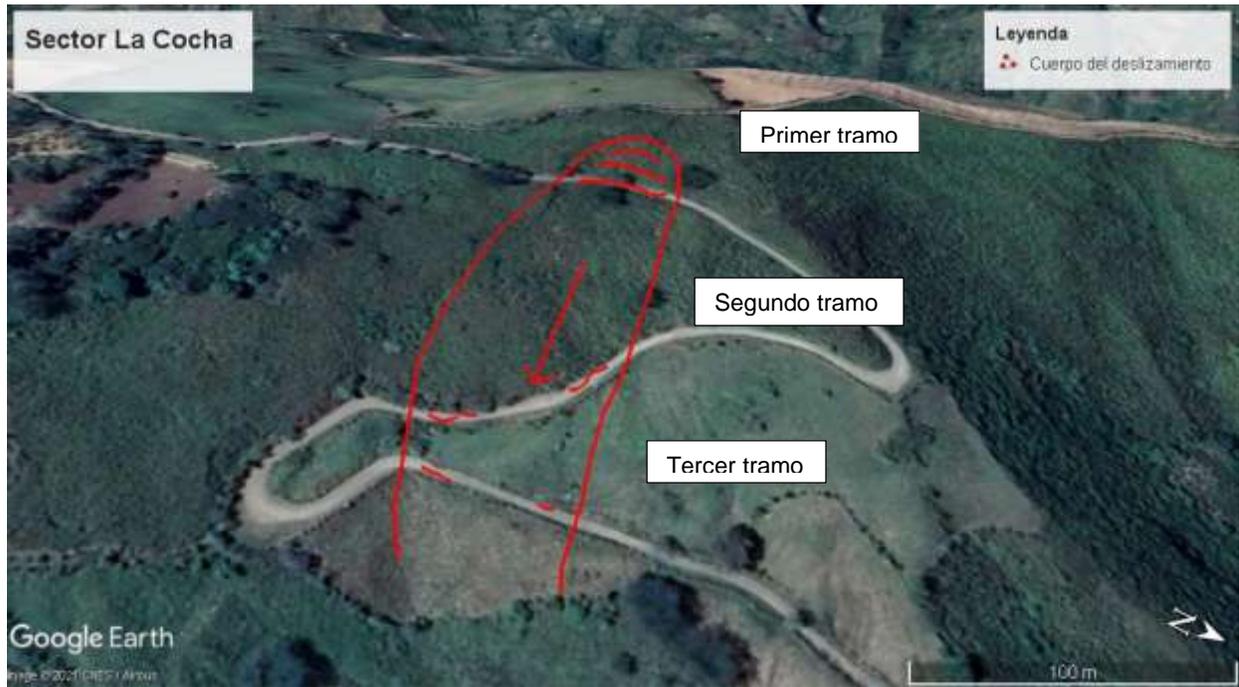
<b>VÍA LARGA - LAS COCHAS</b>	
<b>Tipo de fenómeno</b>	Deslizamiento Rotacional
<b>Coordenadas geográficas</b>	X: 4.499.173 – Y: 1.700.694 altitud 1.493 m.s.n.m.
<b>Material (suelos)</b>	Suelos residuales de textura limo-arcillosa, humedad alta, plasticidad media y poco compactos.
<b>Geomorfología</b>	Laderas homoclinales de sierras estructurales.
<b>Daños</b>	Afectaciones en la vía y cultivos de caña.
<b>Descripción general</b>	Se observó un deslizamiento de gran magnitud, que generó afectaciones en el recorrido de la “vía larga”, el cual inhabilitó el tránsito por algunos sectores. El material desplazado corresponde a suelos residuales de textura limo-arcillosa de color rojiza que se generaron debido a la meteorización de capas de lodolitas de la Formación Esmita.

<p>Durante el recorrido, se pudo establecer que la vía atraviesa el deslizamiento en tres tramos (ver Figura 24); el primer tramo se evidencia la corona del deslizamiento de estilo múltiple, debido a las coronas de deslizamientos antiguos que se observan, así mismo se observan ondulaciones y hundimientos en la vía; en el segundo tramo, se evidencia el desplazamiento de los cultivos y agrietamientos sobre la vía; finalmente, en el último tramo se observan ondulaciones y movimientos menores del terreno, lo cual evidencia que corresponde al pie del deslizamiento (ver Figura 25).</p> <p>Adicionalmente, se evidencian encharcamientos y flujos de agua que incrementan la humedad del suelo y aceleran el proceso de remoción en masa, por lo cual, es necesario realizar un adecuado manejo de aguas de escorrentías y la realización de estructuras hidráulicas en la vía.</p>
<b>Medidas a corto plazo</b>	<ul style="list-style-type: none"> <li>• Construcción de sistemas de drenajes como cunetas, zanjas impermeabilizadas, rondas de coronación, cajas, filtros, disipadores de energía, entre otros, con la finalidad de realizar un adecuado manejo de aguas de lluvia.</li> <li>• Garantizar el descole de las cunetas en las alcantarillas de la vía, evitando la descarga directa sobre el cuerpo de los movimientos en masa.</li> <li>• Restringir el uso del suelo para actividades agrícolas intensivas.</li> <li>• Implementación de sistemas de monitoreo (artesanal) para verificar la tasa del movimiento que se presenta.</li> </ul>

**Figura 24.** Vista general del deslizamiento.

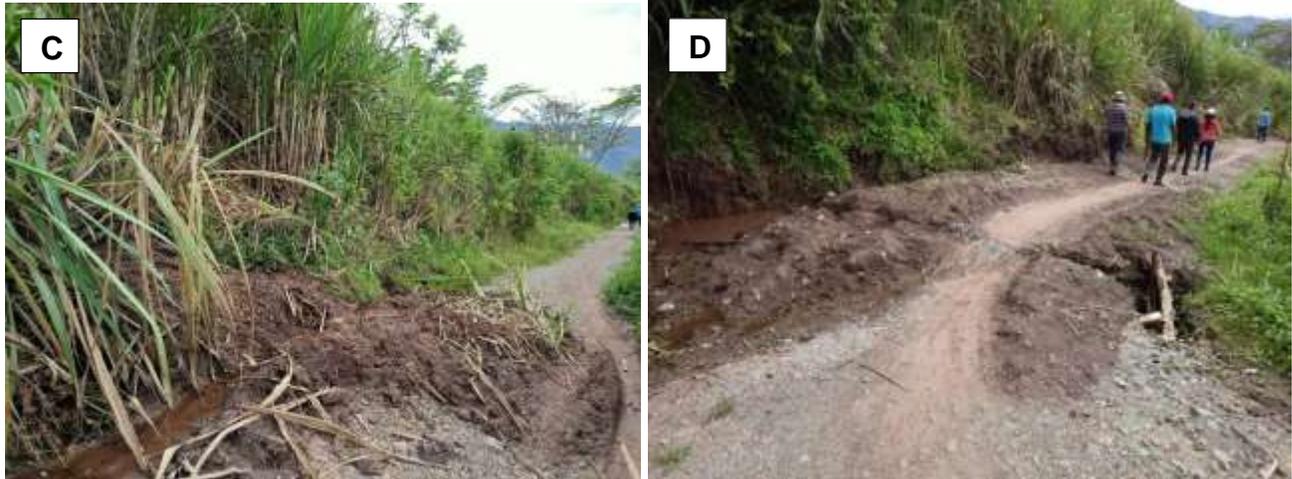
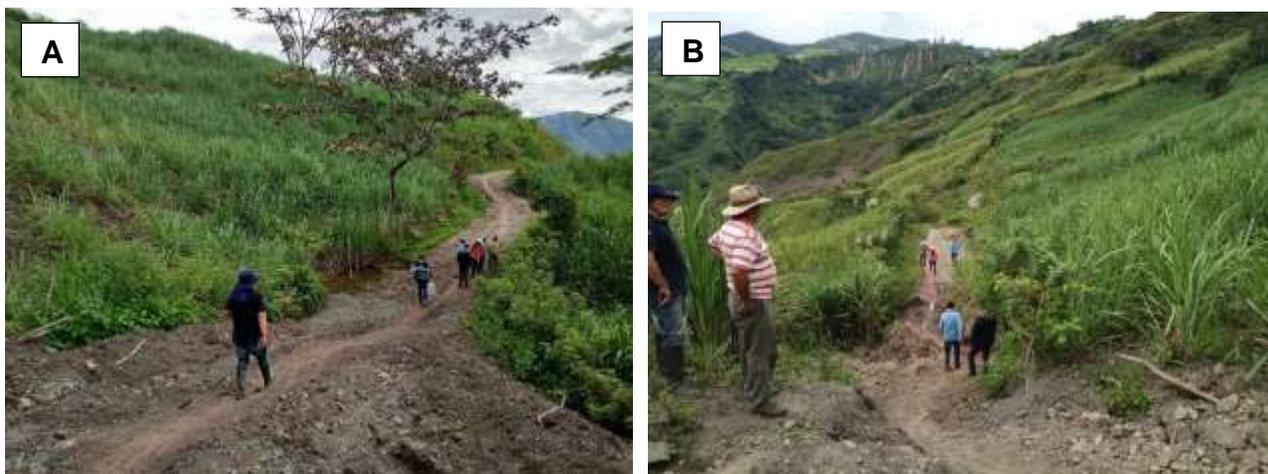
**Figura 25.** Deslizamiento vereda Las Cochas, "Vía larga". **A.** Primer tramo del deslizamiento. **B.** Segundo tramo de deslizamiento. **C.** Tercer tramo del deslizamiento, donde se observa el taponamiento parcial en la vía. **D.** Tramos críticos en la vía.
