**CONCEPTO TÉCNICO _____ INFORME TÉCNICO 016/23
INFORME DE SEGUIMIENTO 001/23**

REFERENCIA: GESTIÓN DE RIESGO, DESLIZAMIENTOS, EROSION, AGRIETAMIENTO

MUNICIPIO: PUERRES

UBICACIÓN DEL PROYECTO: CHITAMAR ALTO CERRO, DE LAS TRES CRUCES

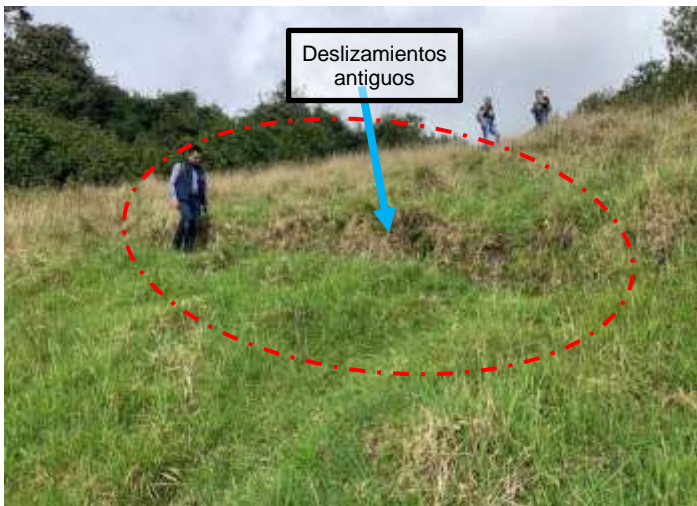
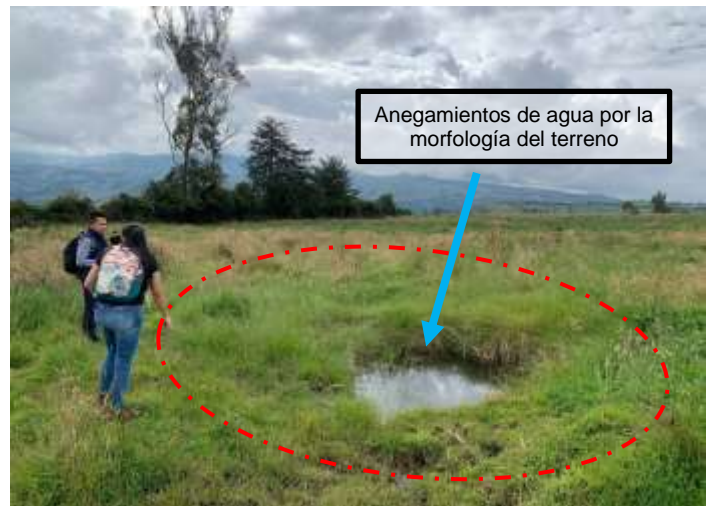
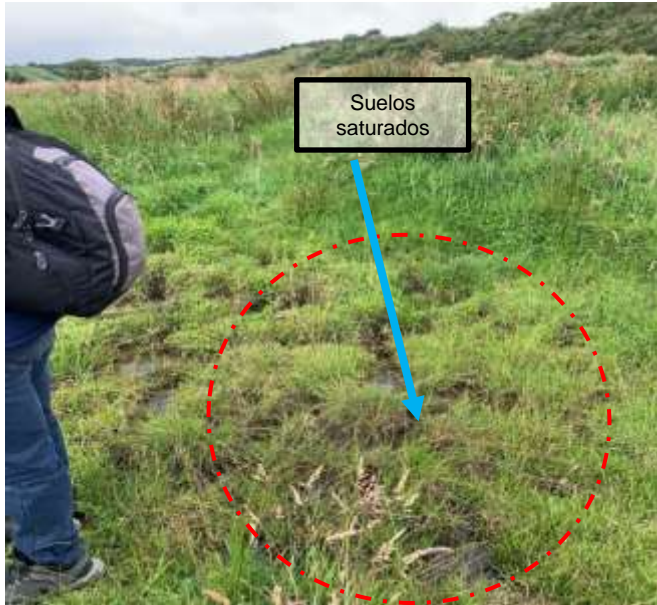
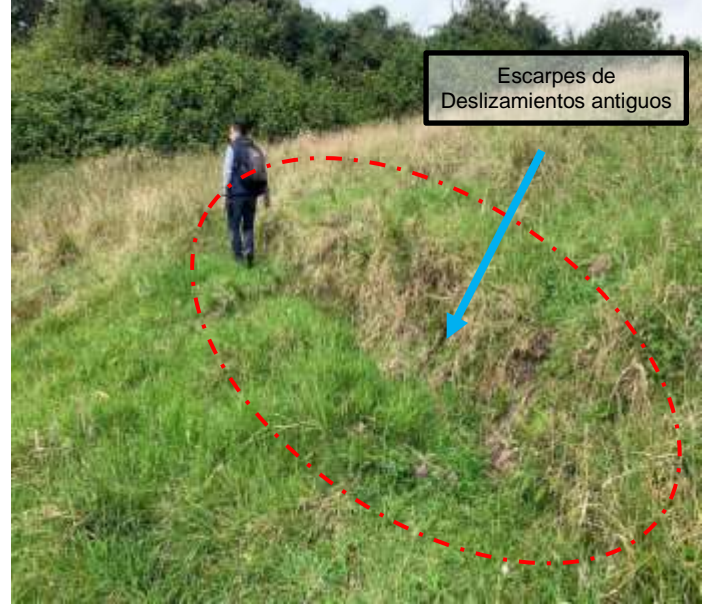
PUNTO 1. ZONA CON ACUMULACION DE AGUA	
Coordenadas geográficas	N: 0° 52' 59,085" W: 77° 29' 45,166" W
Descripción general	En las coordenadas de referencia se observa una zona de pendiente baja donde se presenta anegamientos o encharcamientos (zonas saturadas en agua o nacimientos) por la acumulación de agua. Es probable que esto suceda debido a la morfología del terreno y a las características de drenaje e infiltración de los suelos, los cuales son de tipo arcilloso. No se evidencian agrietamientos que permitan inferir que el agua acumulada se encuentre generando procesos de remoción en masa.

CORPORACION AUTONOMA REGIONAL DE NARIÑO	Versió:2	
	FORMATO INFORME, CONCEPTO TECNICO E INFORME DE CONTROL Y MONITOREO	Página: 7 de 30	Fecha: 05/04/2021
Responsable: Subdirector (a) de Conocimiento y Evaluación Ambiental			
Recomendaciones	<p>Se debe controlar la escorrentía mediante zanjas de ladera y se recomienda realizar cultivos en contorno, utilizar franjas con vegetación densa, para proteger el suelo con cobertura vegetal.</p> <p>Monitorear el sector en cuanto a la saturación excesiva en el terreno, que pueda producir una superficie de deslizamiento y disminuir la resistencia del suelo.</p> <p>Priorizar el terreno para procesos de reforestación para rehabilitar y recuperar las zonas alteradas.</p> <p>Realizar pastoreo rotativo y cultivos de cobertura esto ayudara a mejorar las condiciones del suelo, plantas y animales; solo se pasta una porción del terreno mientras la otra descansa.</p>

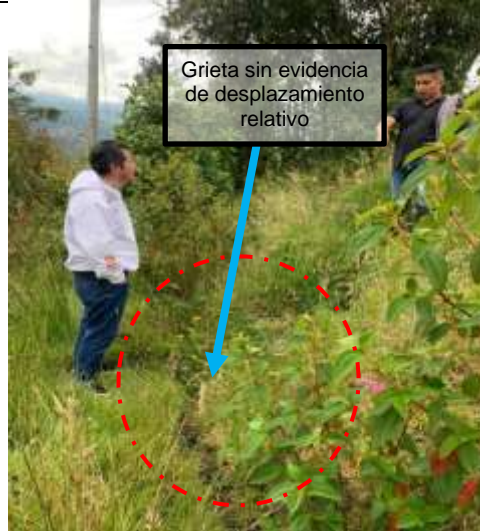
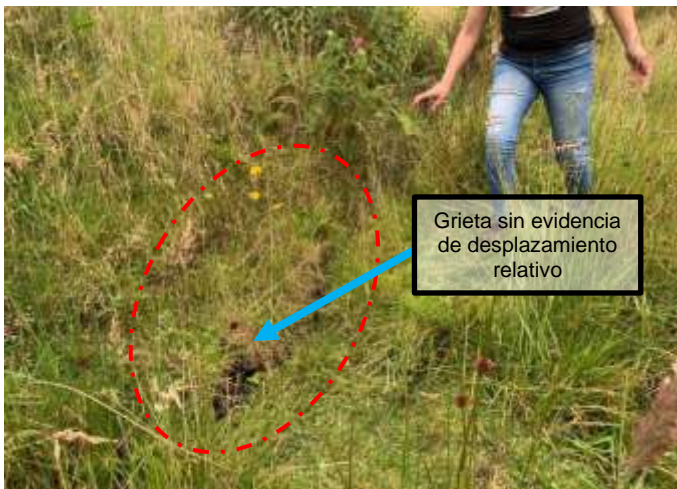
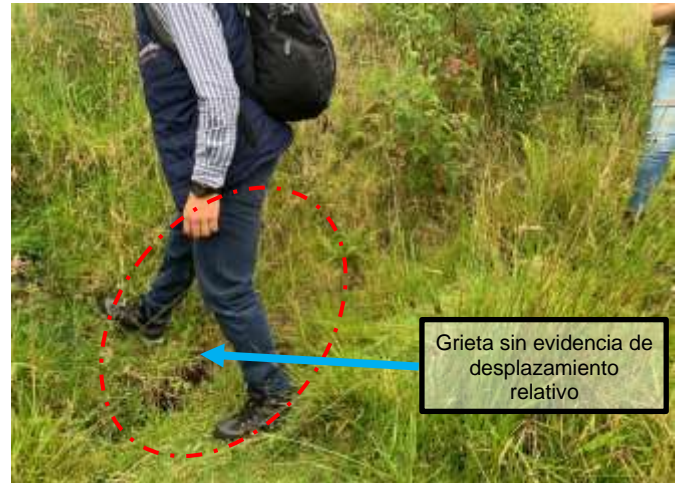
PUNTO 2. VERIFICACION DE PRESUNTAS GRIETAS	
Coordenadas geográficas	N: 0° 53' 3,158" W: 77° 29' 47,763" W
Descripción general	<p>En el sitio de interés visitado, se observa que la zona presenta una pendiente moderada-alta con morfología cóncava y cobertura vegetal conformada principalmente por pastos. Existe una presunta grieta en la cual no se evidencia el desplazamiento reciente que permita inferir una posible superficie de falla o deslizamiento, es posible que esta grieta corresponda a una intervención antrópica o a vestigios morfológicos de deslizamientos antiguos.</p> <p>En la zona, se observan superficies cóncavas que corresponden a morfologías asociadas a deslizamientos antiguos. Se evidencian procesos de reptación que corresponden a movimientos lentos del terreno, favorecidos por la cobertura y el uso del suelo de la zona, que corresponde a suelos desprovistos de cobertura vegetal forestal, donde se desarrollan prácticas agropecuarias.</p>

superficie de falla o deslizamiento, es posible que la “grieta” que se observa corresponda a vestigios geomorfológicos de deslizamientos antiguos y/o intervenciones antrópicas.

CORPORACION AUTONOMA REGIONAL DE NARIÑO	Versió:2	
	FORMATO INFORME, CONCEPTO TECNICO E INFORME DE CONTROL Y MONITOREO	Página: 9 de 30	Fecha: 05/04/2021
Responsable: Subdirector (a) de Conocimiento y Evaluación Ambiental			
Recomendaciones	<p>Priorizar la zona para implementar programas y proyectos de reforestación y/o restauración ambiental, con el fin de rehabilitar y recuperar el terreno intervenido con prácticas agropecuarias intensivas.</p> <p>Se recomienda establecer especies forestales nativas, lo cual contribuye a la disipación de la energía por goteo de lluvia, mejorando los mecanismos hidrológicos y sobre el suelo, con la finalidad de reducir la susceptibilidad y equilibrar los contenidos hídricos presentes en el subsuelo, así como generar una compensación y recuperación del ecosistema natural.</p> <p>Monitorear el sector para que no se genere saturación excesiva en el terreno que pueda generar una superficie de deslizamiento y disminución en la resistencia del suelo, una buena alternativa sería el uso de estacas artesanales para observar movimientos rotativos con el fin de mirar si la grieta sigue con el desplazamiento. Es necesario orientar a la comunidad sobre los métodos artesanales que pueden aplicar para monitorear el avance de las grietas, con base en lo establecido en la guía para el Desarrollo de Sistemas de Alerta Temprana (SAT) de la UNGRD, con el fin de reducir el riesgo de desastre, tomar las medidas que se consideren pertinentes y brindar una respuesta oportuna ante los fenómenos que se presentan en el <i>sector Chitamar Alto – Mirador Tres Cruces</i>.</p> <p>Realizar pastoreo rotativo y cultivos de cobertura, lo cual ayudará a mejorar las condiciones del suelo, la cobertura vegetal y los animales.</p>
