### INFORME DE SEGUIMIENTO 3508/23

**REFERENCIA:** GESTIÓN DE RIESGO, DESLIZAMIENTOS, AVENIDAS TORRENCIALES Y REPTACION

**MUNICIPIO:** SAMANIEGO

**UBICACIÓN DEL PROYECTO:** SAMANIEGO VEREDAS CARTAGENA-LA CAPILLA-YUNGILLA- VEREDA LAS MINAS MPIO DE SANTACRUZ GUACHAVES

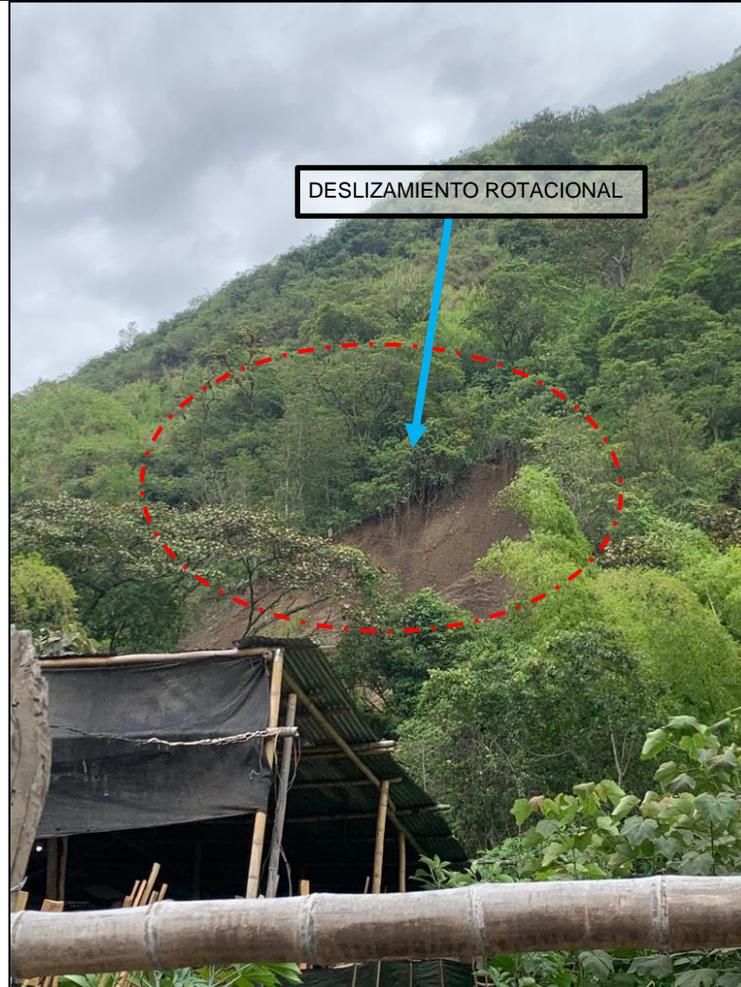
| <b>PUNTO 1. DESLIZAMIENTO</b> | |

| <b>PUNTO 1. DESLIZAMIENTO</b> | |
|---|--|
| <b>Daños</b> | Acumulación de sedimentos, deslizamientos, agrietamiento |
| <b>Descripción general</b> | <p>Durante la visita, sobre la vía Balalaica-Samaniego, se evidenciaron deslizamientos en los taludes laterales de la vía que comunica estas localidades y depósitos asociados a los mismos (material erosionado y transportado). La mayoría de los eventos de remoción en masa presentan una morfología asociada a deslizamientos rotaciones, con una superficie de falla cóncava, presentando un escarpe principal hacia la parte mas alta de la ladera. Se presenta una corona de 20 metros, escarpe principal de 5 metros, una altura aproximada de 20 metros.</p> <p>La litología donde se presentan los deslizamientos corresponde a el Grupo Diabásico en su mayoría, caracterizado por rocas de composición básica que presentan un perfil de metrorización marcado en superficie, generando materiales arcillosos; en el momento los taludes no presentan saturación de agua, pero debido a los materiales presentes en la zona, pueden generarse nuevas superficies de falla con el detonante lluvia. Tambien se presentan deslizamientos en en las rocas areno- arcillosas del Grupo Dagua, las cuales infrayacen a depósitos piroclásticos en algunos puntos. Debido a la ubicación de la vía cartografiada, sobre un valle aluvial, los depósitos aluviales y coluviales suprayacen las litologías descritas.</p> <p>La geomorfologia de la zona está compuesta por vertiente de alta pendiente, con algunos lineamientos de falla, que se evidencian en silletas de falla sobre el sector La Virgen, los deslizamientos y depósitos coluviales se encuentran ubicados sobre laderas erosivas con pendientes pronunciadas que oscilan entre los 75 y 80°.</p> |

| | Se evidencia que la socavación del río Pacual, afecta los taludes marginales del mismo, el deslizamiento se encuentra ubicado en la margen derecha del río en dirección aguas abajo. | | | |

Figura 3. Deslizamiento Rotacional, sobre el puente de ingreso a Samaniego, zona sur.

| <b>Recomendaciones</b> | <p>En relación a la vivienda que se ubica cerca de la zona, es necesario que, por el principio de precaución, se realice la evacuación de las personas que habitan la vivienda, así mismo, es necesario que se evalúe la problemática que se presenta y se identifiquen las medidas de mitigación que se pueden realizar, sin embargo, si se considera económica y/o técnicamente inviable la ejecución de obras estructurales.</p> <p>Se debe contemplar un proceso de reasentamiento de esta población, teniendo en cuenta que el río continuará erosionando hacia el talud y se afectarán las viviendas.</p> <p>Implementar señalización preventiva, restrictiva e informativa indicando la amenaza que se presenta en el sector.</p> | | | |

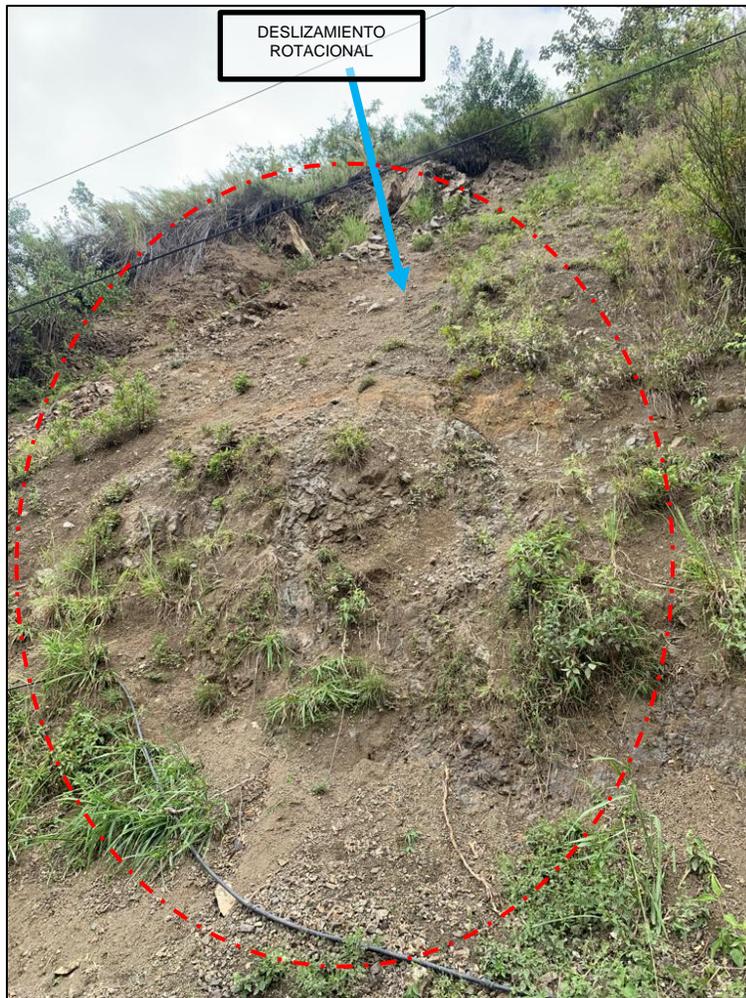
| <b>PUNTO 2. DESLIZAMIENTO</b> | |

| <b>PUNTO 2. DESLIZAMIENTO</b> | |
|---|---|
| <b>Daños</b> | Acumulación de sedimentos, deslizamientos, agrietamiento. |

| <b>Descripción general</b> | <p>Durante la visita, en la vereda La Capilla, se evidenció un deslizamiento de magnitud considerable, de tipo rotacional, con una superficie de falla cóncava. El deslizamiento presenta agrietamientos en superficie. Se presenta una corona de 10 metros, escarpe principal de 2 metros, una altura aproximada de 20 metros.</p> <p>El deslizamiento se presenta en litologías que corresponden a el Grupo Diabásico, caracterizado por rocas de composición básica que presentan un perfil de meteorización característico definido por saprolito arcilloso de color pardo rojizo a rojo anaranjado; en el momento los taludes no presentan saturación de agua, pero debido a los materiales presentes en la zona, pueden generarse nuevas superficies de falla con el detonante lluvia.</p> <p>Los rasgos geomorfológicos son descritos en el cuadro de eventos anterior, la cual comprende laderas erosivas de pendiente escarpada y lineamientos de falla, que controlan las estructuras en la zona. Junto al deslizamiento se observan 5 viviendas expuestas y en riesgo.</p> <p>Se resalta que durante el trayecto se encuentran depósitos coluviales, de aproximadamente 3 y 4 metros en las laderas marginales de la vía, éstos depósitos se asocian en el Mapa Geológico (Figura 2).</p> | | |

**Figura 4. Zona donde se evidencia Deslizamiento- Caída de piedra Vereda La Capilla**

| <b>Recomendaciones</b> | <p>Se recomienda que La alcaldía municipal debe considerar y tener en cuenta lo dispuesto en el Decreto 1077 de 2015, Título 2, Sección 3: "Incorporación de la gestión del riesgo de desastres en los planes de ordenamiento territorial"; donde establece que los municipios deben realizar los estudios básicos y detallados de gestión del riesgo que exige la norma; esto con el fin de identificar los sectores que presentan mayor grado de amenaza y riesgo por los fenómenos de movimientos en masa, avenidas torrenciales e inundaciones, con el fin de tomar las medidas para el manejo y la prevención de desastres. Cabe resaltar que los estudios mencionados, son insumos importantes para el proceso de revisión y ajuste del Esquema de Ordenamiento Territorial (EOT) que el municipio debe adelantar de manera urgente, lo cual permitirá orientar la propuesta del modelo de ocupación del territorio y establecer los proyectos correspondientes en el componente programático.</p> <p>Teniendo en cuenta la magnitud y la ocurrencia de movimientos en masa sobre la vía, se recomienda tomar medidas de reducción del riesgo prioritarias sobre laderas, las cuales deberán estar enfocadas al manejo de aguas, estabilización de taludes y señalización preventiva, con el fin de reducir los efectos generados por los procesos erosivos.</p> | | |

| | Implementar señalización preventiva, restrictiva e informativa indicando la amenaza que se presenta en el sector. | | |

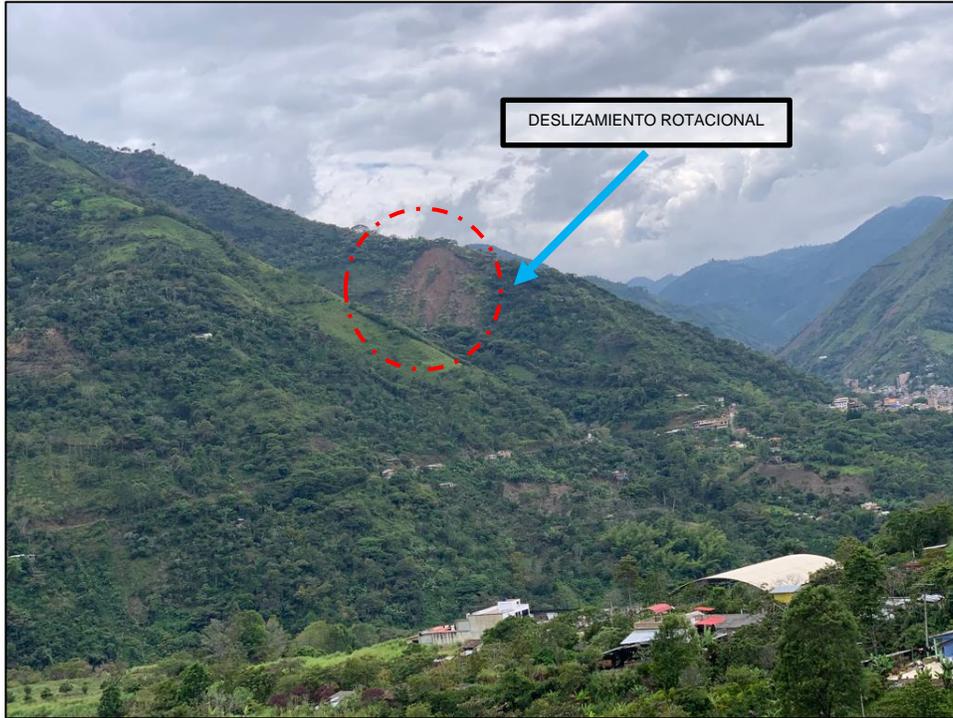
| <b>PUNTO 3. DESLIZAMIENTO</b> | |

| <b>PUNTO 3. DESLIZAMIENTO</b> | |
|---|---|
| <b>Situación encontrada</b> | Inestabilidad en taludes, deslizamientos. |
| <b>Descripción general</b> | <p>En la vereda Yunguilla se evidenció un deslizamiento de gran magnitud, de tipo rotacional, con una superficie de falla cóncava. El deslizamiento presenta múltiples agrietamientos en superficie. Se presenta una corona de 30 metros, escarpe principal de 10 metros, una altura aproximada de 40 metros. Se observa la roca altamente meteorizada, de color rojizo.</p> <p>Al igual que el punto anterior, se evidencia infraestructura expuesta.</p> |

**Figura 5 A. Zona donde se evidencia deslizamiento; Municipio de Samaniego vereda Yungilla**

| <b>PUNTO 3. DESLIZAMIENTO</b> | |
|---|---|
| <b>Recomendaciones</b> | <p>Se debe realizar constante control y monitoreo a los sectores descritos en este informe y los demás donde se puedan ver afectadas personas, viviendas, puentes, cultivos, vías, etc., con el fin de brindar una respuesta oportuna ante los fenómenos amenazantes que se presentan.</p> <p>Es importante resaltar que, las constantes e inadecuadas practicas antrópicas en las laderas (cultivos, ganadería intensiva y deforestación), son algunos factores que favorecen a la generación de procesos erosivos intensos, deslizamientos y avenidas torrenciales; por tal motivo es de vital importancia no ampliar los cultivos ya presentes en la zona, evitar la saturación de agua al terreno (riego), no realizar más intervenciones al terreno (zanjas).</p> <p>Implementar señalización preventiva, restrictiva e informativa indicando la amenaza que se presenta en el sector.</p> |

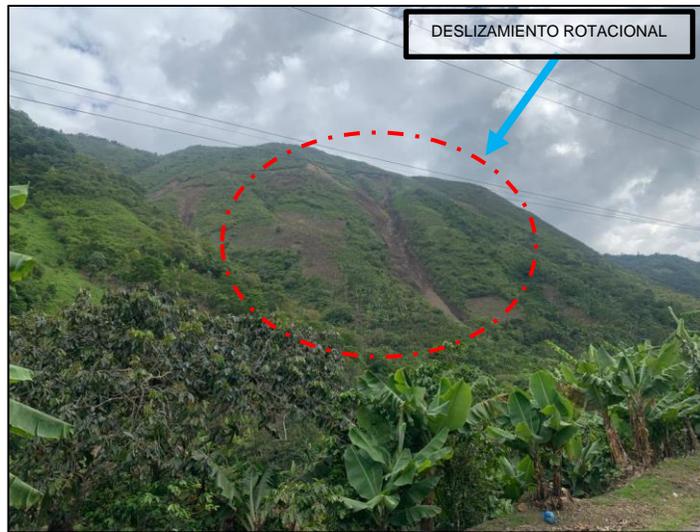
**Figura 6 A. Zona donde se evidencia deslizamiento; Vereda las Minas**
