CORPORACION AUTONOMA REGIONAL DE NARIÑO		Versió:2	
	FORMATO INFORME, CONCEPTO TECNICO E INFORME DE CONTROL Y MONITOREO		Página: 11 de 17	Fecha: 05/04/2021
			Responsable: Subdirector (a) de Conocimiento y Evaluación Ambiental

INVENTARIO DE MOVIMIENTOS EN MASA DE LAS ZONAS NOR-ORIENTAL, ORIENTAL Y SUR DEL DEPARTAMENTO DE NARIÑO

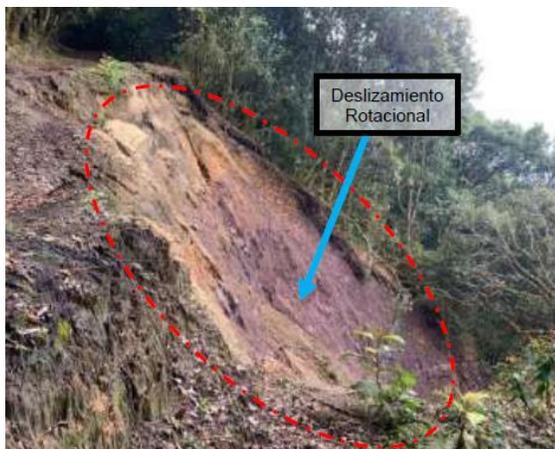
Se observó un segundo deslizamiento ubicado en las coordenadas $1^{\circ} 33' 1,924''$ N; $77^{\circ} 5' 15,543''$ W. El movimiento se identificó como de tipo rotacional con comportamiento retrogresivo. El deslizamiento presentaba grietas, hundimientos del terreno principalmente en su corona y formación de surcos, de igual manera se identificó hacia los costados del deslizamiento avances de los procesos erosivos y desprendimiento de material. De manera general se observó que, el material que conforma la zona es poco consolidado y se remueve fácilmente, compuesto por materiales altamente meteorizados y suelos residuales arcillo arenosos y limo arenoso, con humedad natural alta, de plasticidad y consistencia media.

Figura 36 Deslizamiento rotacional

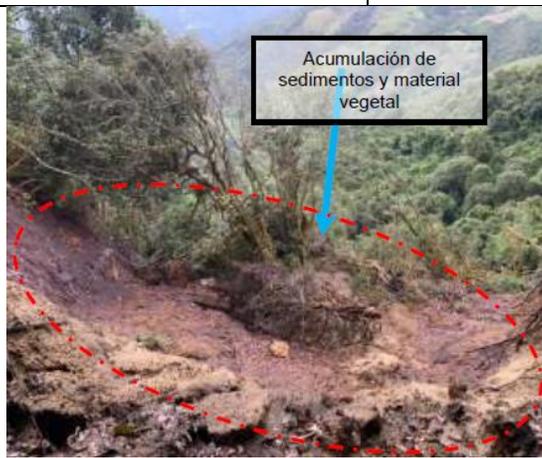
Figura 37 Acumulación de sedimentos y material vegetal

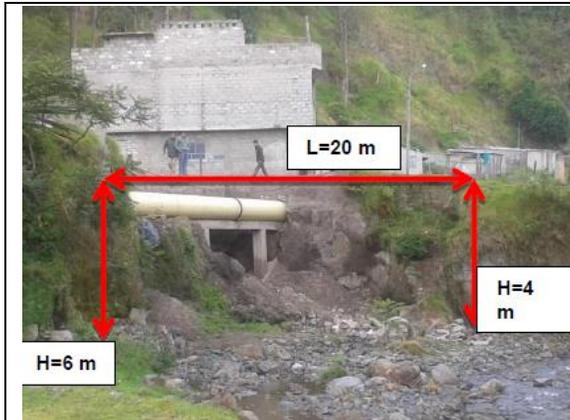
Figura 44 Área inestable y degradada

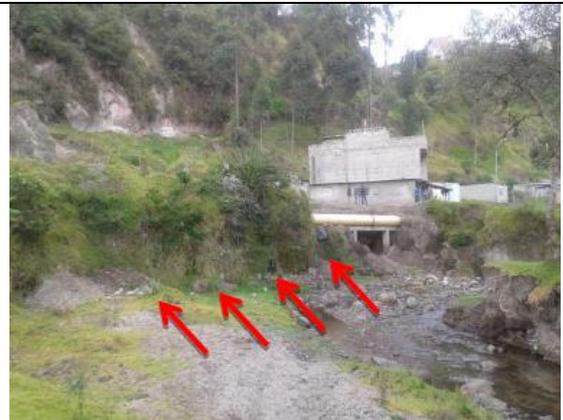
El principal origen del proceso erosivo es de tipo hídrico, teniendo en cuenta que, por morfología del cauce, el aumento considerable del caudal de la quebrada El Carrizal en tiempos de invierno permite el impacto directo al pie del talud generando socavación y un deslizamiento de aproximadamente 20 m de largo y una altura que oscila entre 4 y 6 m.

Figura 45 Erosión cauce de la Q. Carrizal

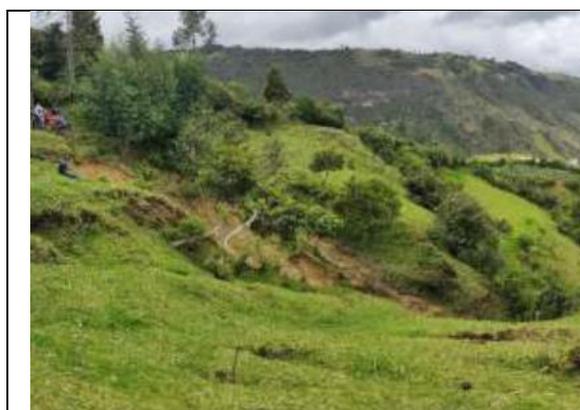
Figura 56 Agrietamiento y desplazamiento corona de deslizamiento

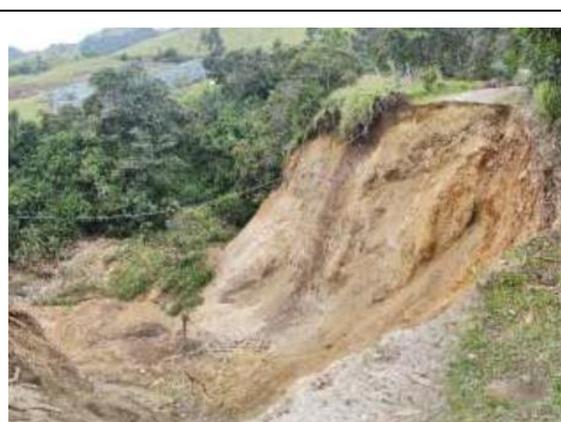
Figura 57 Deslizamiento sector El Pueblito

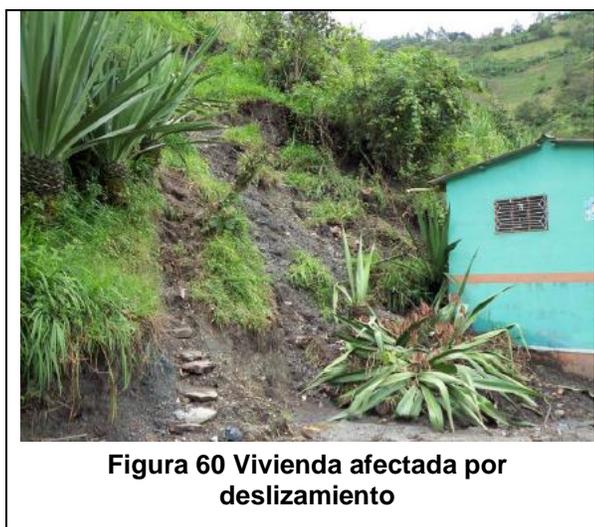
Figura 60 Vivienda afectada por deslizamiento

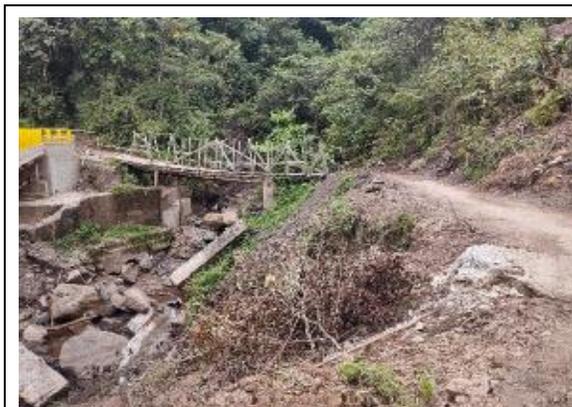
El puente la Rogelia se destruyó a finales del año 2018 después de intensas lluvias que se presentaron en el sector, donde al parecer la base de esta estructura se erosionó y por tanto se inestabilizó colapsando por completo, para lo cual la administración municipal realizó un puente provisional en madera por el cual solo podían transitar motos; en la visita realizada se pudo observar que se encontraban realizando la construcción de un nuevo puente en cemento, no obstante fueron evidentes los procesos de erosión y socavación lateral que se produjeron en los flancos de la quebrada La Chorrera y por tanto eran taludes altamente susceptibles a la ocurrencia de deslizamientos, además se observaron depósitos de rocas de diferentes tamaños como evidencias de flujos torrenciales que se transportaban a lo largo de la quebrada.

Figura 108 Puente provisional en madera

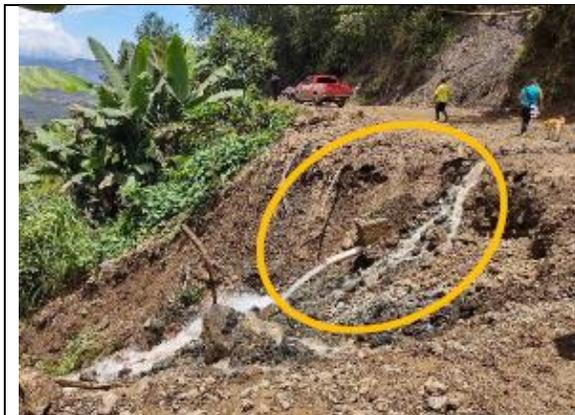
En el sector de San Francisco se presentó un flujo torrencial a lo largo de la quebrada San Francisco, causando daños aguas abajo en vías, acueducto, alcantarillados, box couvert, e inundando algunas viviendas del sector

Figura 116 Daños estructuras Box Culvert y flujo torrencial

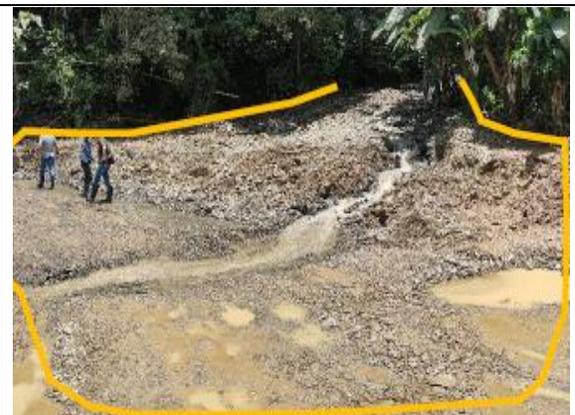
Figura 117 Flujo de lodos vía de acceso sector Banao Bajo

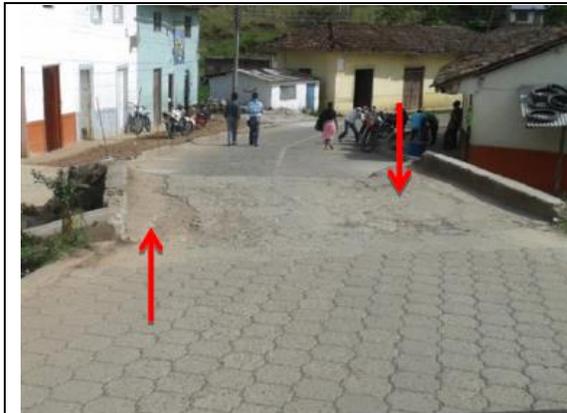
Figura 136 Puente en mal estado

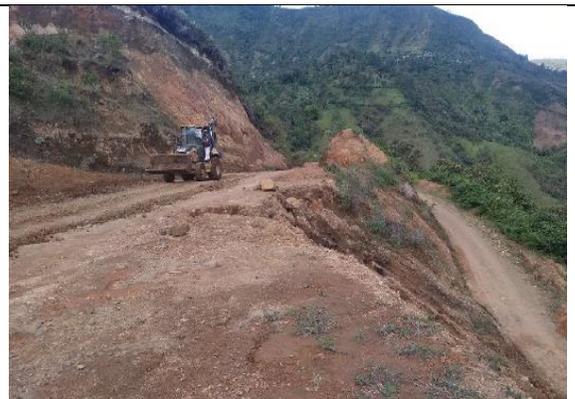
Figura 143 Afectaciones en la vía

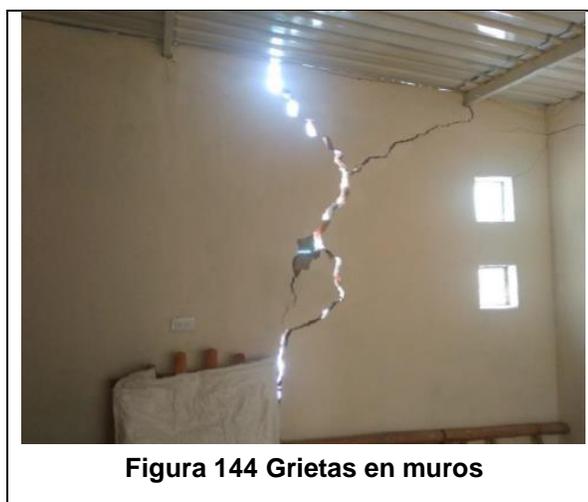
Figura 144 Grietas en muros

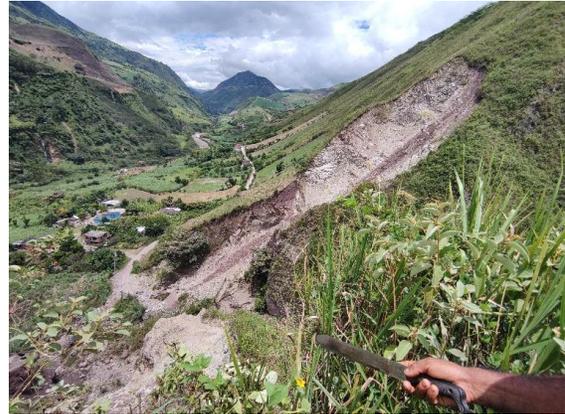
Figura 150. Deslizamiento vereda La Floresta.

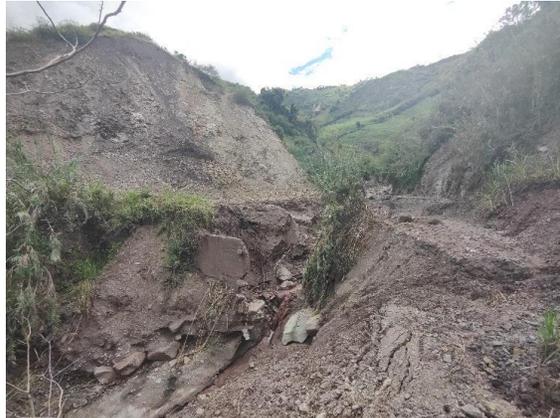
Figura 152. Avenida torrencial vereda El Limonar

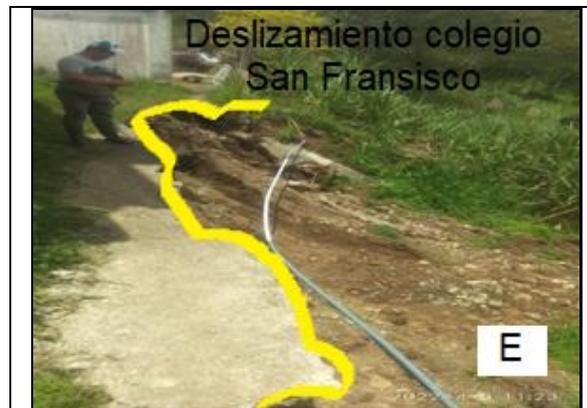
- Pérdida de andén cerca aulas educativas **Colegio San Francisco**, se observa un deslizamiento traslacional debido al inadecuado manejo de aguas lluvias y tubería de acueducto en el Colegio San Francisco, que genera la afectación en el muro de cierre y el andén del colegio. En el sector predomina una pendiente entre 5° y 25°, se observan pequeñas grietas y saturación de agua **Y: 1,369972, X: -77,408527, H: 1.407 m.s.n.m.**

Figura 159. Pérdida de banca Colegio San Francisco.

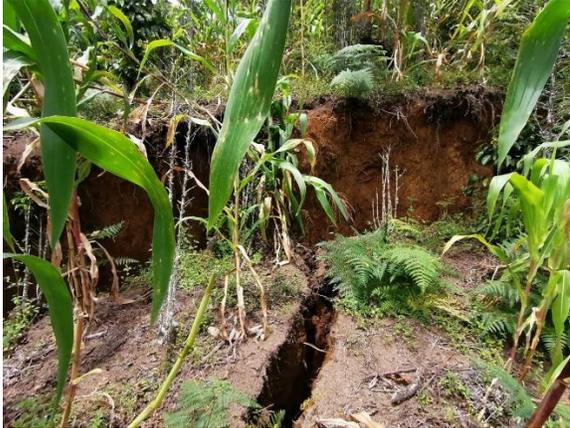
Figura 162. Grietas en la vereda Santa Lucía

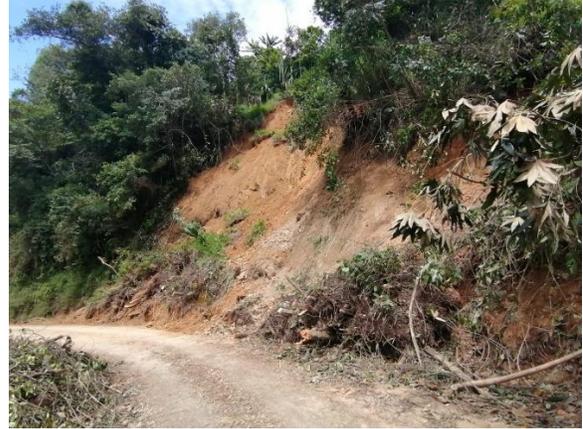
Figura 163. Deslizamiento traslacional vereda Santa Lucía

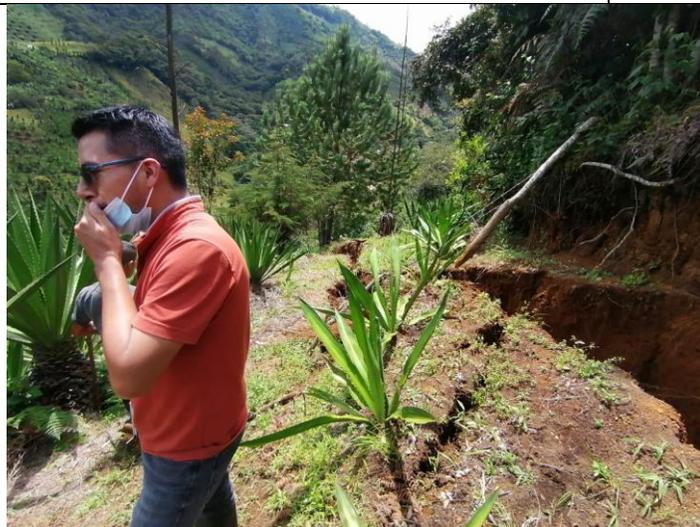
Figura 164. Grietas en la vereda Santa Lucia

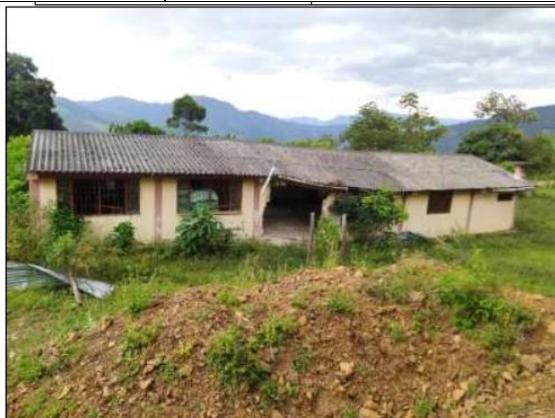
Figura 184. Daños en infraestructura de la Institución Educativa sede Catauca

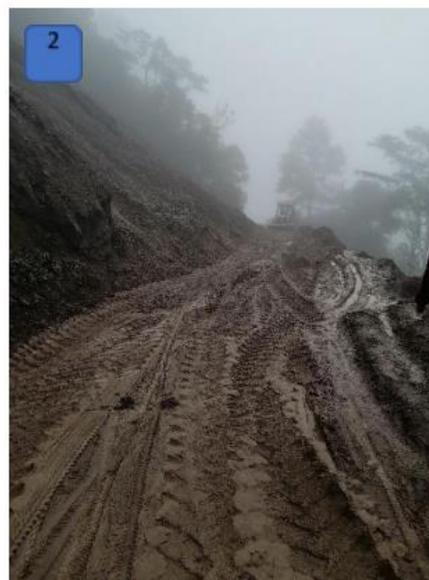
Figura 187. Daños en la vía por el deslizamiento, vereda Yunguilla.

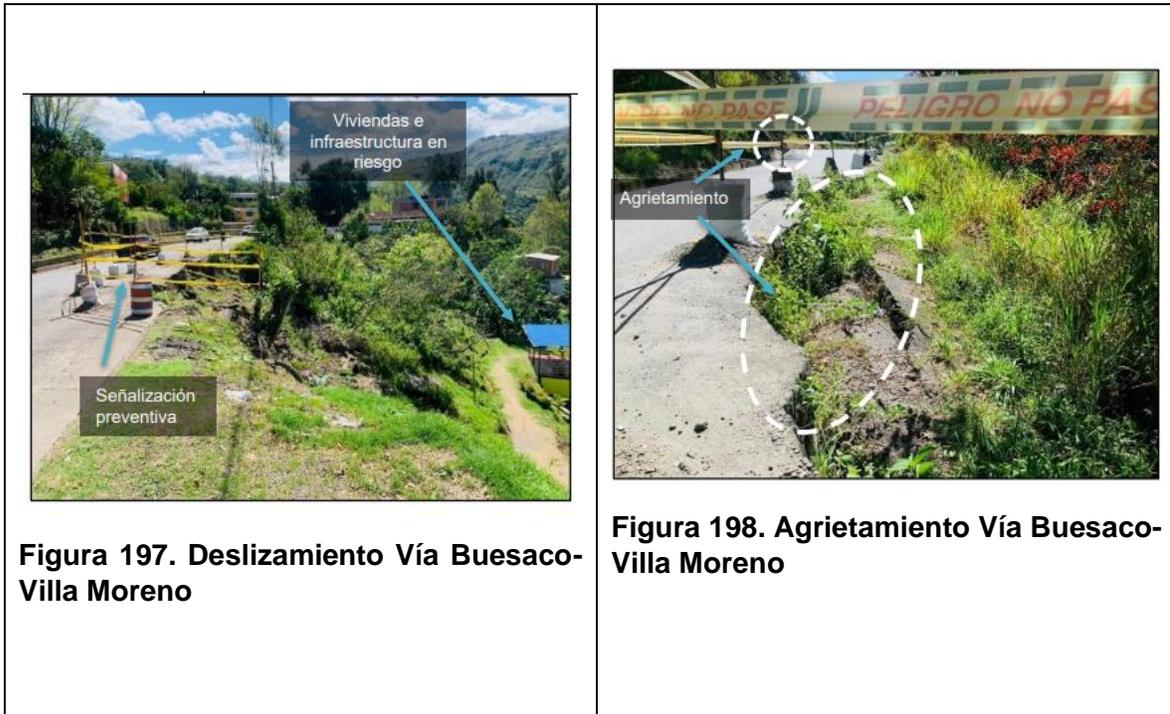
Figura 197. Deslizamiento Vía Buesaco-Villa Moreno

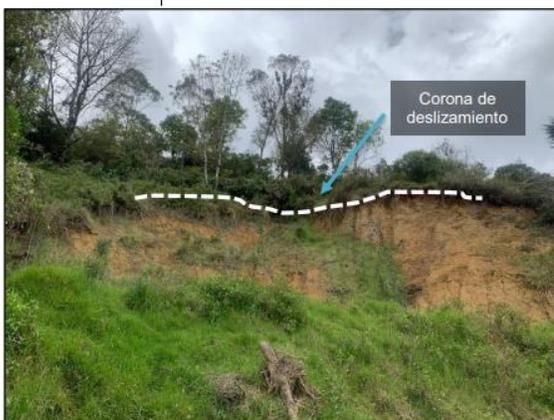
Figura 203. Deslizamiento rotacional vía Balalaica- Guachavés.

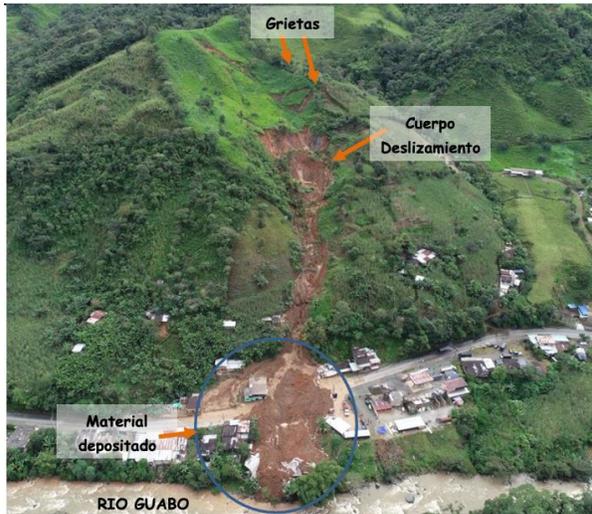
Figura 209. Deslizamiento y grietas de tensión.

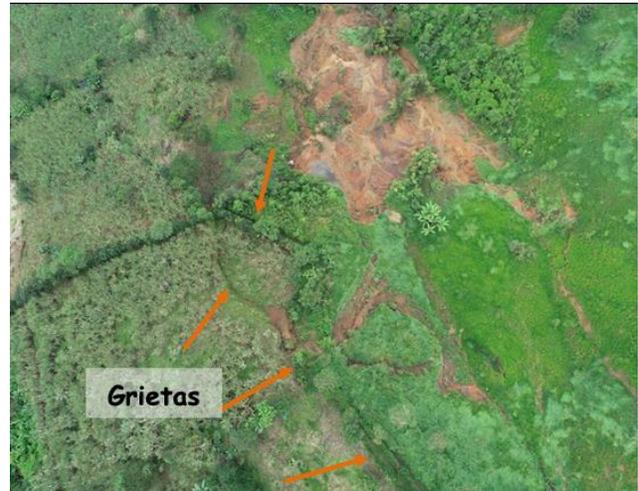
Figura 210. Grietas en parte alta del talud afectado.

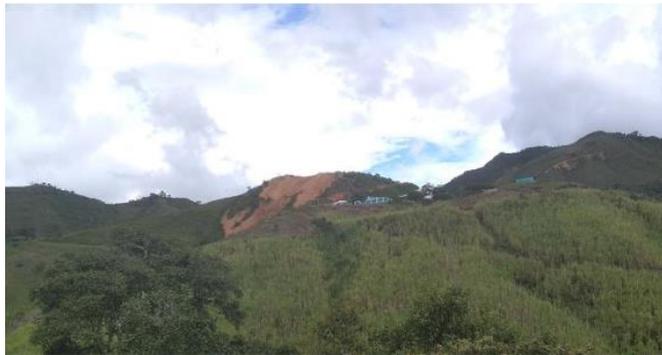
Figura 217. Impacto ambiental Finca Cañaduzal

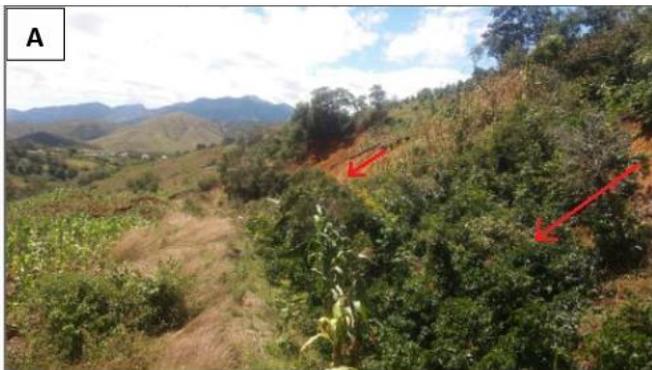
Figura 219. Movimiento en masa vereda Chamano.

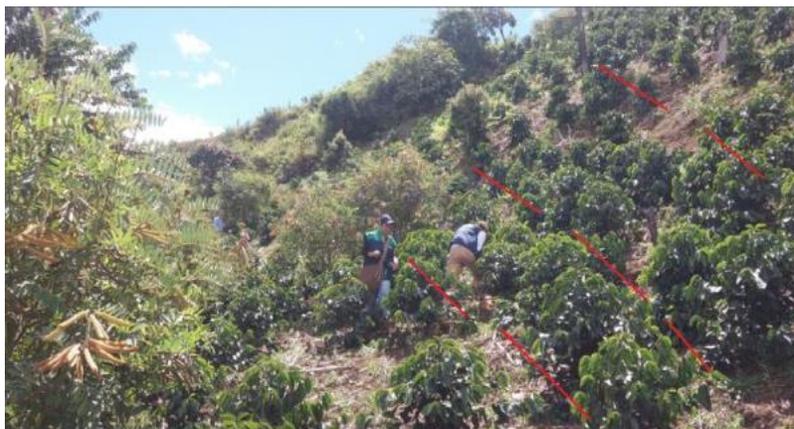
Figura 221. Agrietamientos en ladera- vereda El Saladito.

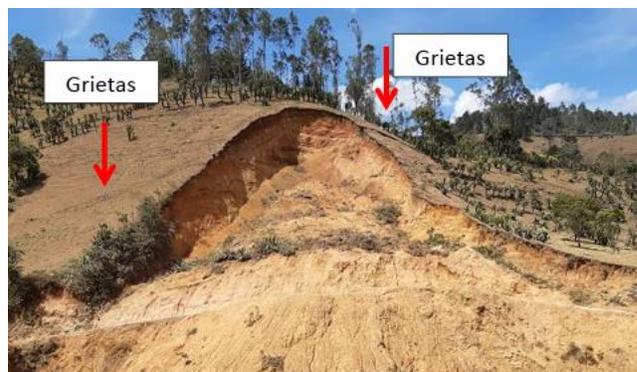
Figura 224. Deslizamiento vereda La Sultana-grietas corna deslizamiento

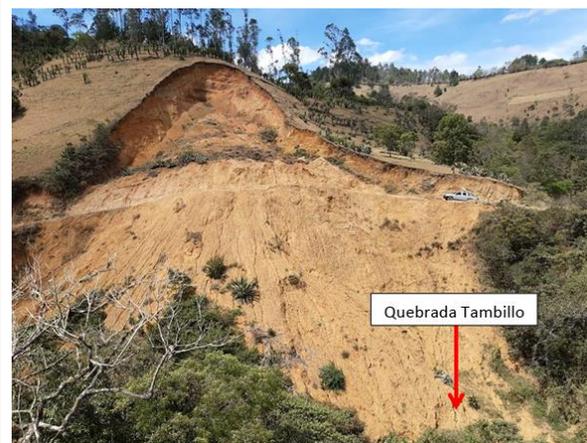
Figura 225. Material desplazado- vereda La Sultana.

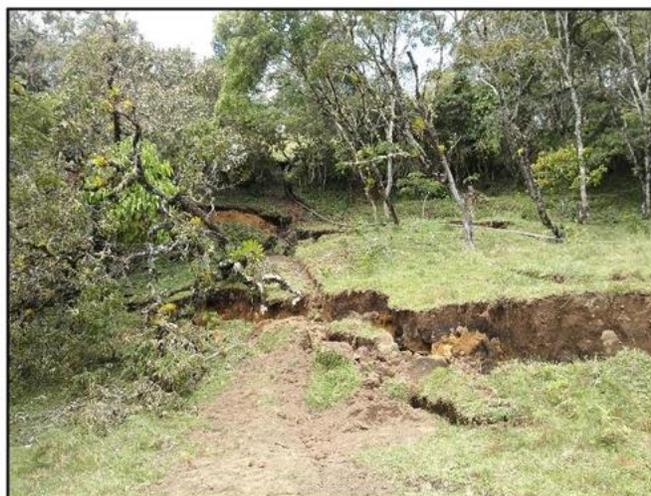
Figura 226. Agrietamientos reportados 2017.

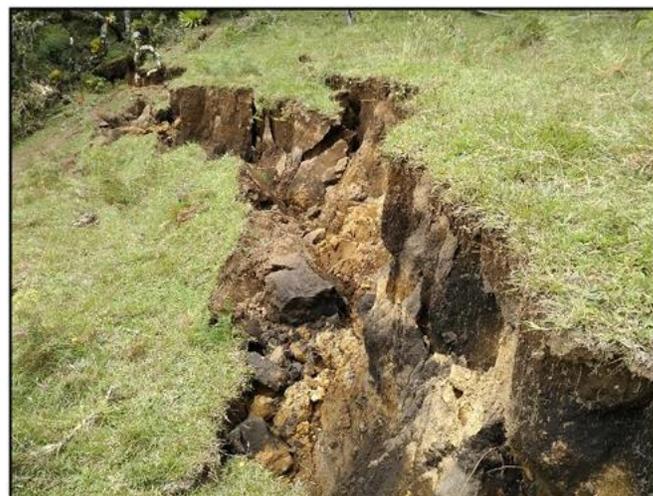
Figura 227. Agrietamiento reportado.

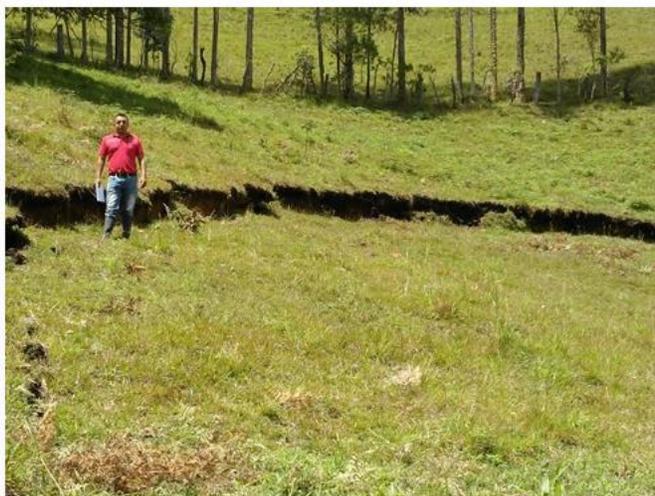
Figura 228. Agrietamientos reportados, Vereda La Sultana.

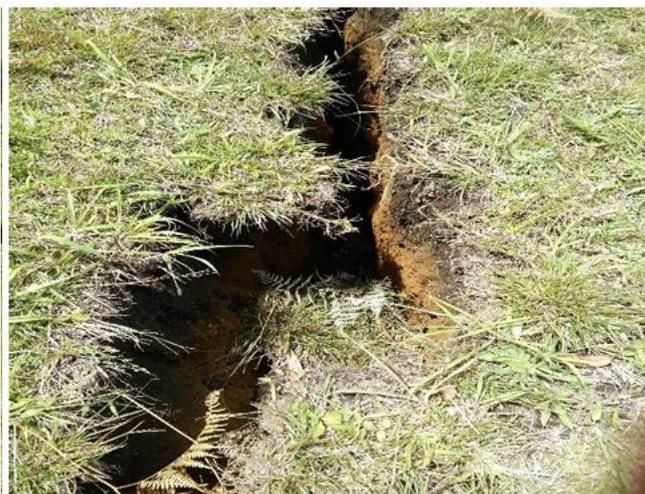
Figura 229. Agrietamiento reportado.

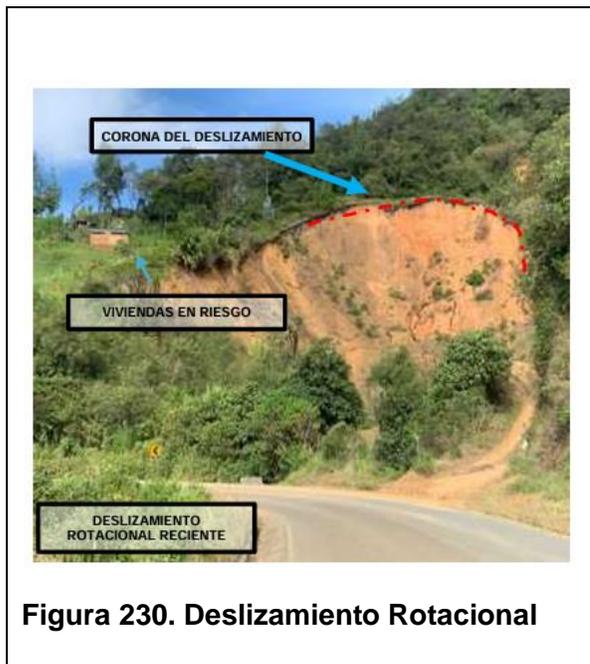
Figura 230. Deslizamiento Rotacional

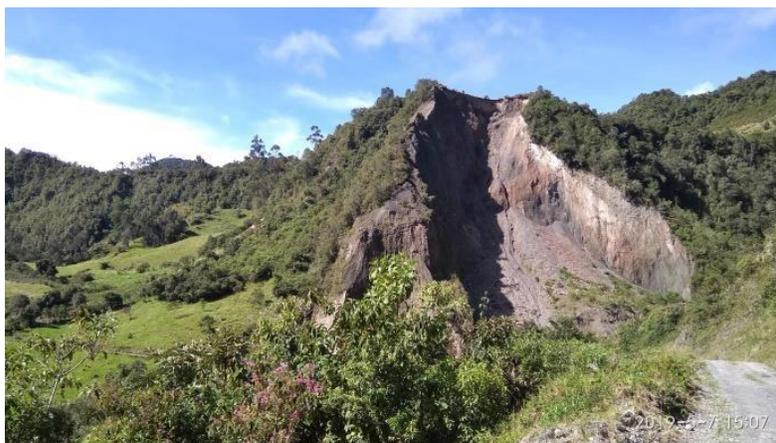
Figura 3. Deslizamiento sobre la vía -Chitarran (Municipio de Funes)

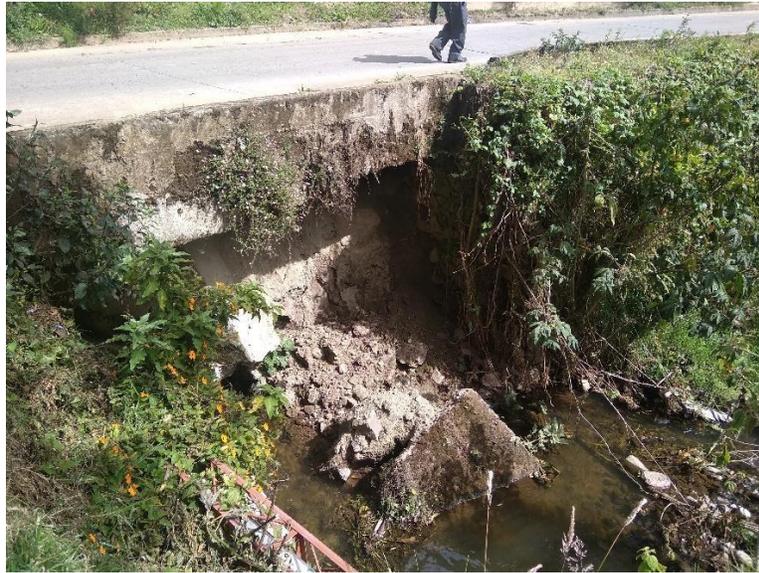
Imagen 3. Daños – colapso base del puente.

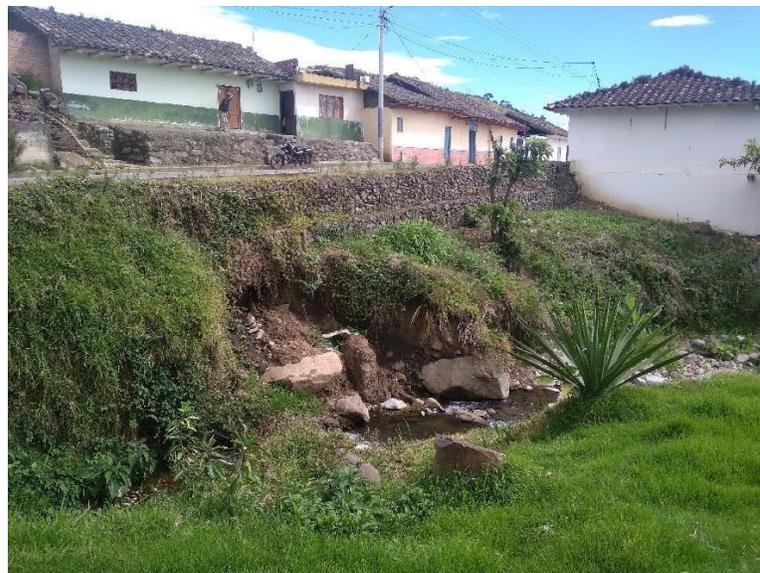
Imagen 4. Deslizamiento y daños en la base del muro en gaviones

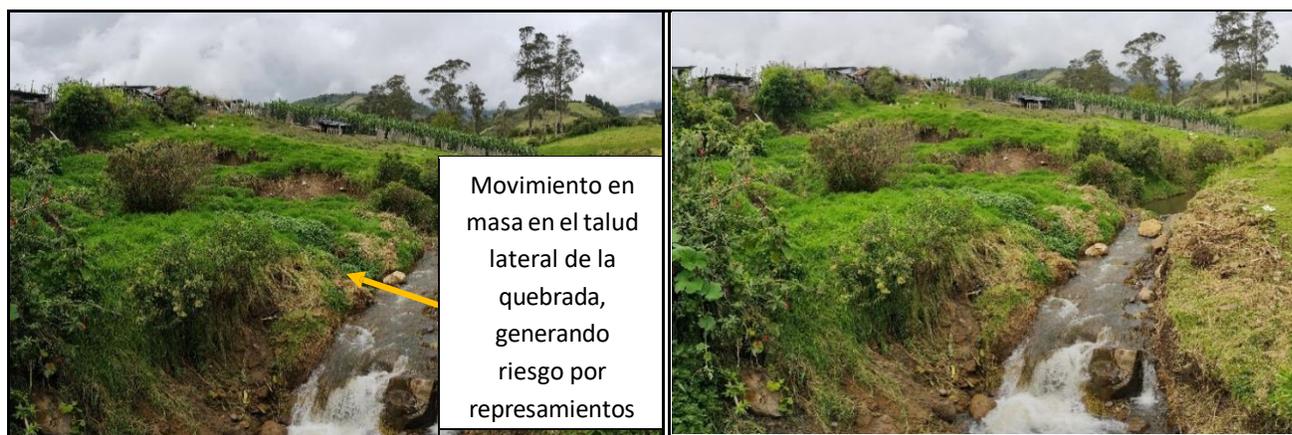
Figura 8. Socavación lateral de la quebrada Cumac – Deslizamiento y procesos erosivos en taludes – Barrio El Recuerdo.

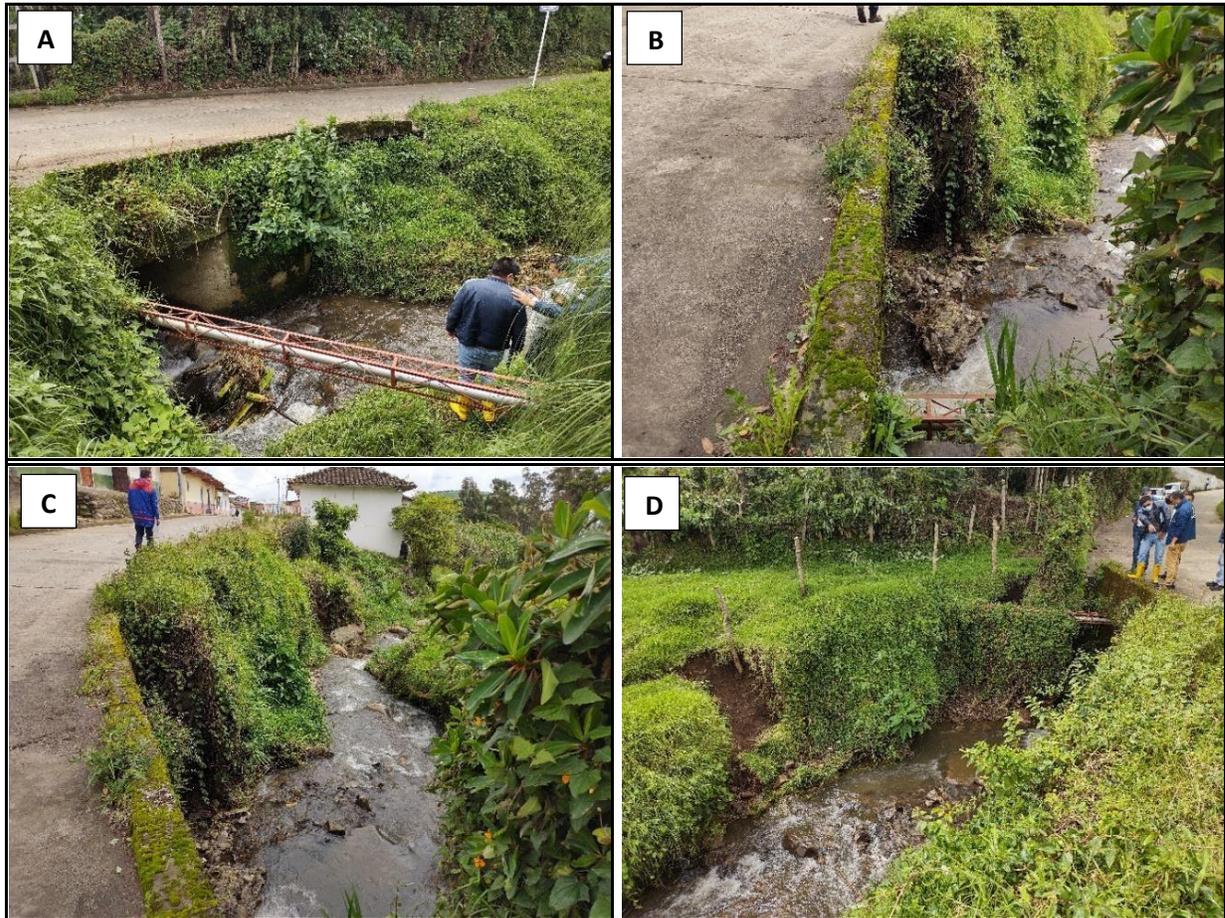
Figura 9. A. Erosión base del puente. **B–C.** Desprendimiento parcial de la estructura del puente “box coulvert” y erosión lateral. **D.** Movimientos en masa en taludes de la zona. **E.** Agrietamiento en carretera. **F.** Movimientos del terreno (reptación y escalonamiento)

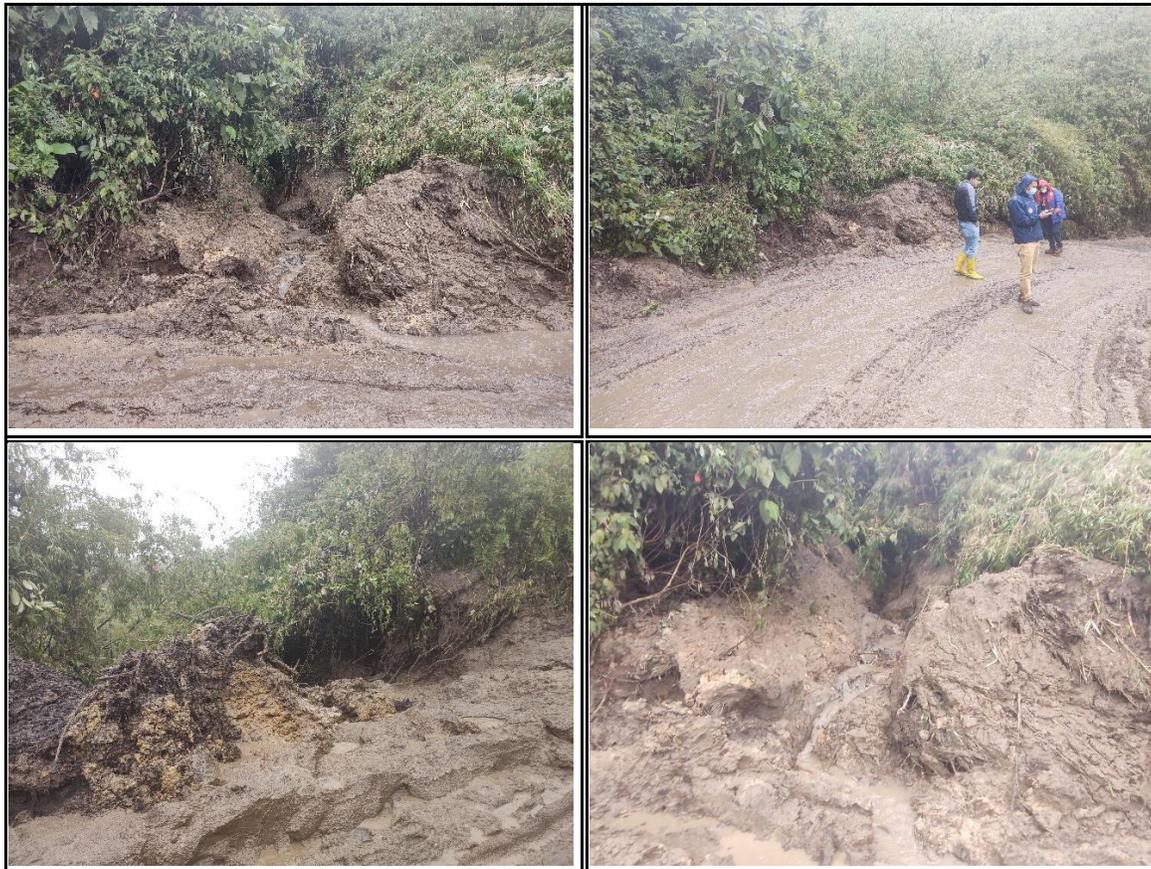
Figura 13. Flujo torrencial vereda San José – descripción.

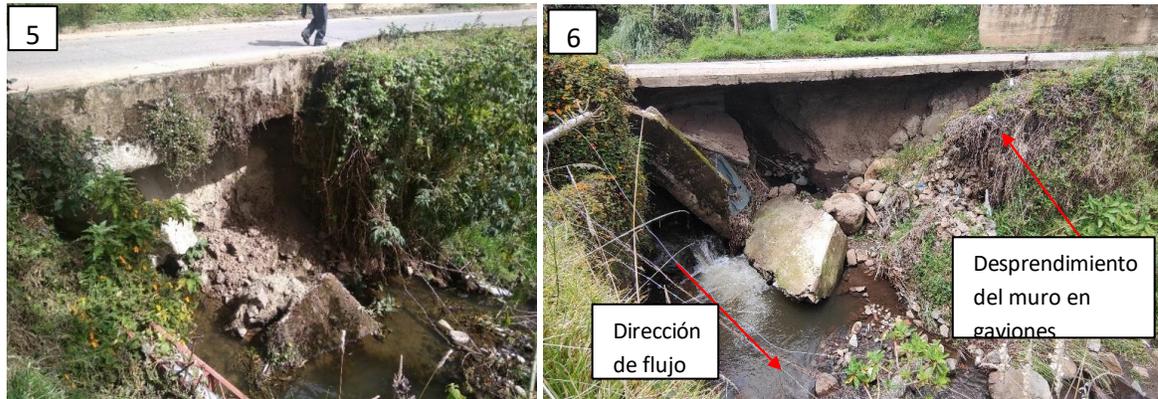
Imagen 5. Tomada del informe técnico 074/20, colapso base del puente. Imagen 6. Fotografía comparativa tomada el 27 de octubre de 2022, donde se evidencia la acumulación de sedimentos y escombros que obstruyen el flujo de la quebrada Cumac y el incremento en los daños de la base del puente, y desprendimiento del muro en gaviones

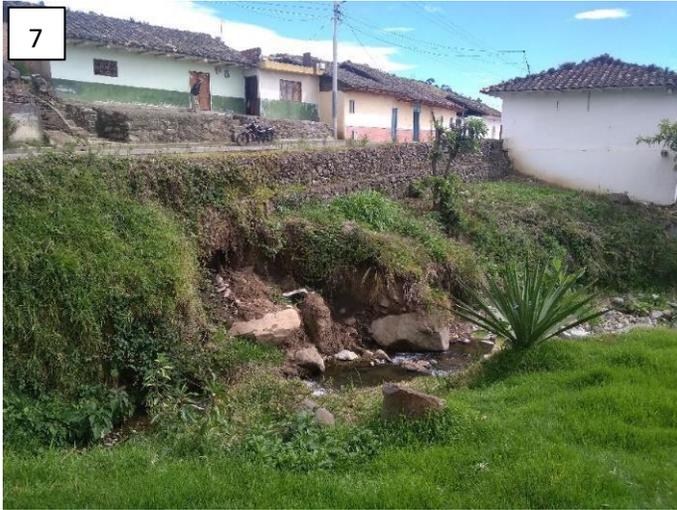
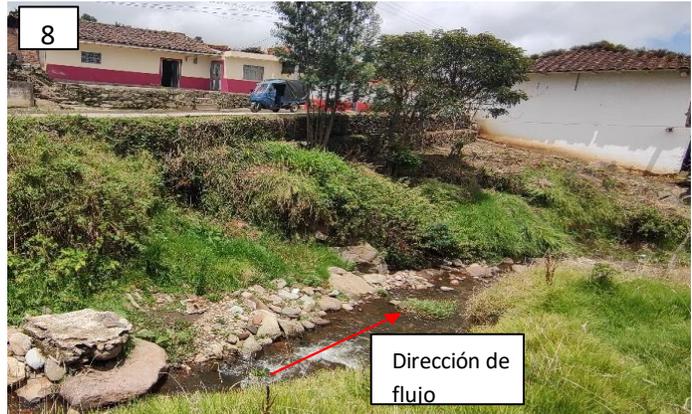
Imagen 7. Tomada del informe técnico 074/20, deslizamiento y daños en la base del muro en gaviones. Imagen 8. Fotografía comparativa tomada el 27 de octubre de 2022, donde se evidencia revegetalización.

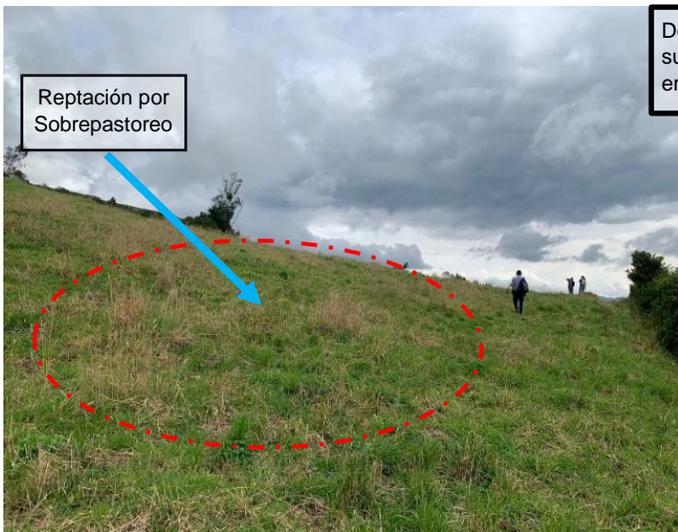
Reptación por Sobrepastoreo

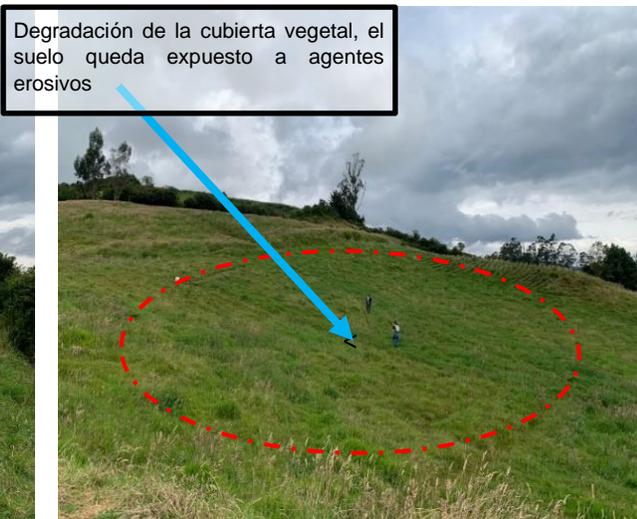
Degradación de la cubierta vegetal, el suelo queda expuesto a agentes erosivos

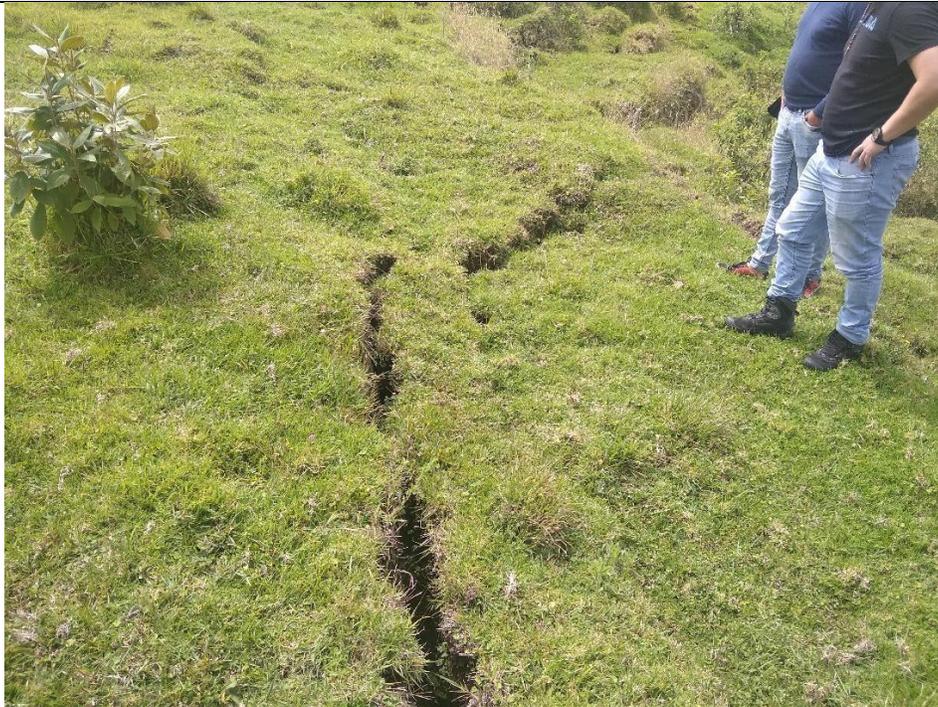
Imagen 2.
Grieta.

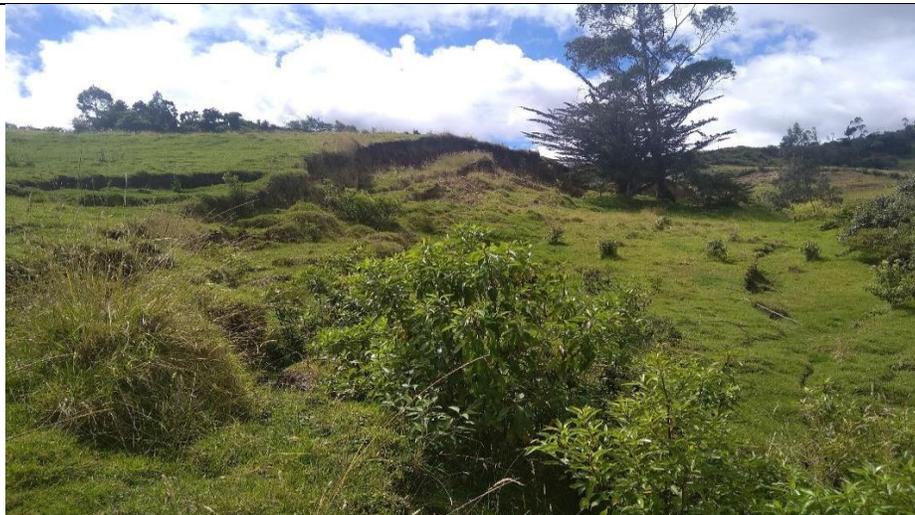
Imagen 4. Escalonamiento en el terreno.

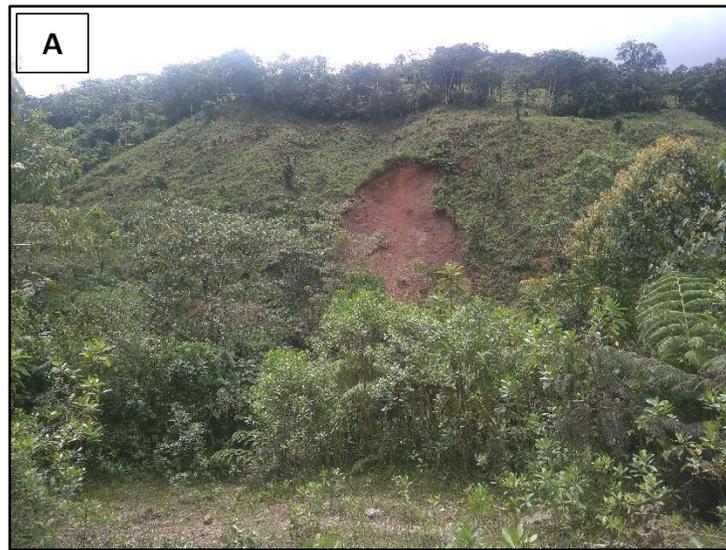
Figura 8. A. Deslizamiento “antiguo”. **B-C.** Fotografías de DRONE, de deslizamientos recientes ubicados en la parte alta de la ladera.

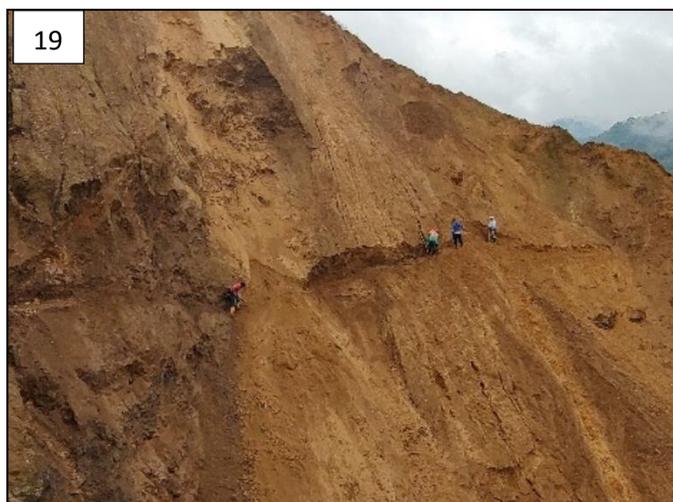
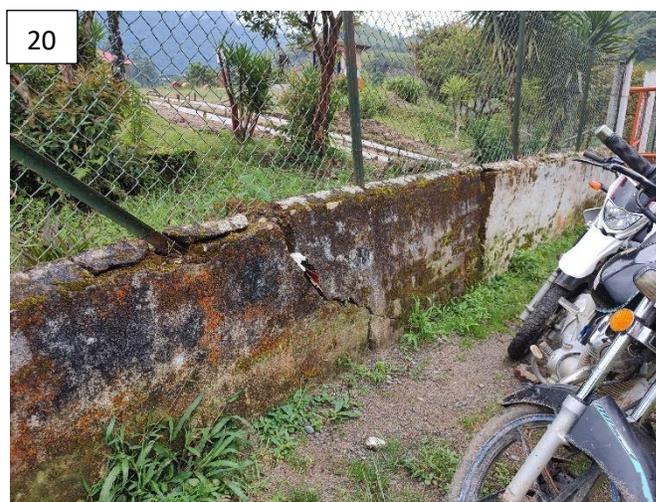
Imagen 19. Habitantes del sector construyendo un sendero en el escarpe del deslizamiento. Imagen 20. Grietas en la infraestructura de la escuela de la vereda Desmontes Bajos.
