## INFORME DE SEGUIMIENTO 003/22

**REFERENCIA:** GESTIÓN DE RIESGO, DESLIZAMIENTOS, AVENIDAS TORRENCIALES, PERDIDA DE BANCA, AGRIETAMIENTO

**MUNICIPIO:** PUERRES

**UBICACIÓN DEL PROYECTO:** CORREGIMIENTO DE MONOPAMBA

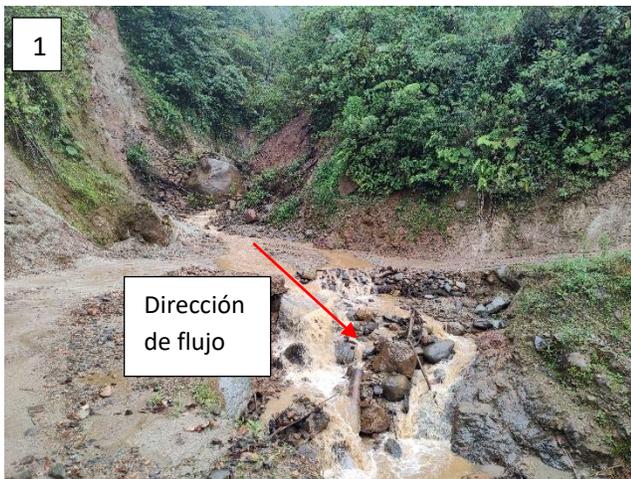
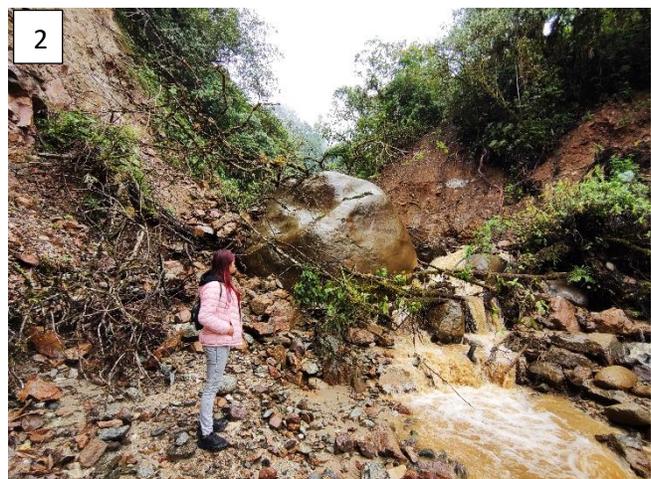
PUNTO 1. AVENIDA TORRENCIAL 1	
<b>Tipo de fenómeno</b>	Avenida Torrencial
<b>Coordenadas geográficas</b>	N: 0°48'15.27" W: 77°19'05.81 H: 1.684 m.s.n.m
<b>Daños</b>	Estructura de puente colapsada, afectación a viviendas cercanas a la quebrada El Peje en la vereda Desmontes Bajos.
<b>Descripción general</b>	En la quebrada El Peje que pasa por la vereda Desmontes Bajos, se presentó una avenida torrencial, la cual arrastró grandes volúmenes de material sólido proveniente de deslizamientos de la parte alta, rocas de selección mala a muy mala y que varían en tamaño desde gravas hasta bloques, flujo y presencia significativa de detritos leñosos, la quebrada desemboca finalmente en el río Sucio, lo anterior ocurre a causa de la temporada de lluvias que se presenta a nivel departamental. Dicho fenómeno afectó a algunas viviendas cercanas a la quebrada El Peje, incluyendo la grave afectación a la estructura de un puente dejando incomunicada a la vereda desmontes bajos, la funcionaria de gestión de riesgo de la alcaldía municipal informa que los habitantes del sector se vieron en la necesidad de construir un puente colgante para paso peatonal.

Imagen 1 y 2. Avenida torrencial en la quebrada El Peje, la cual pasa cercana a la vereda Desmontes Bajos.

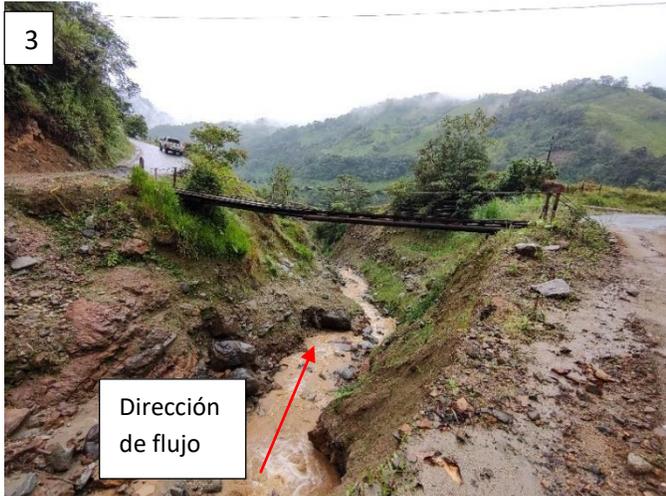
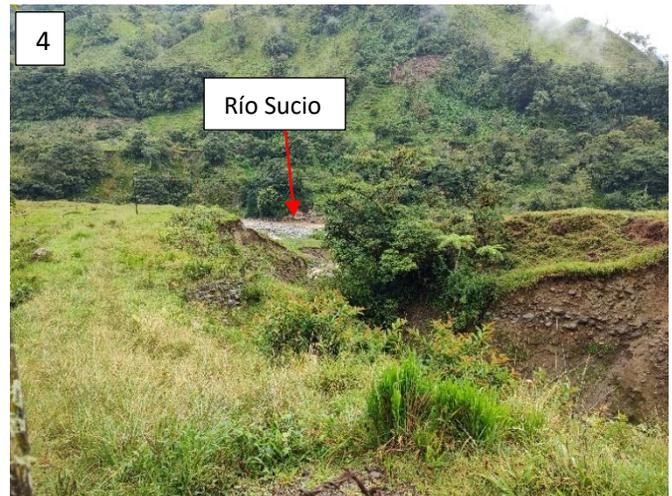
Imagen 3 y 4. Avenida torrencial en la quebrada El Peje, que desemboca en el río Sucio.

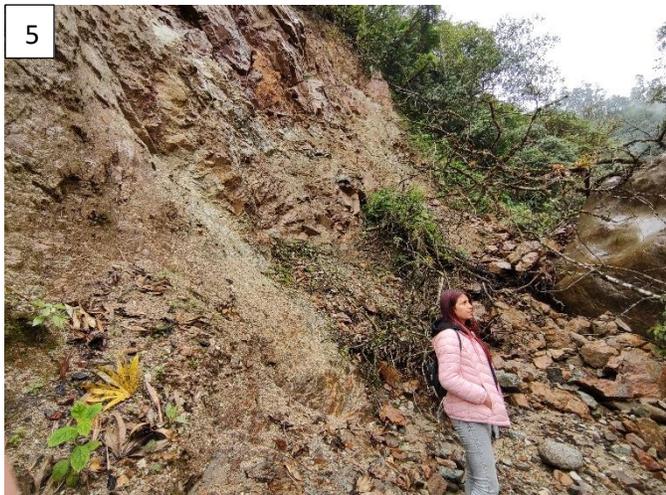
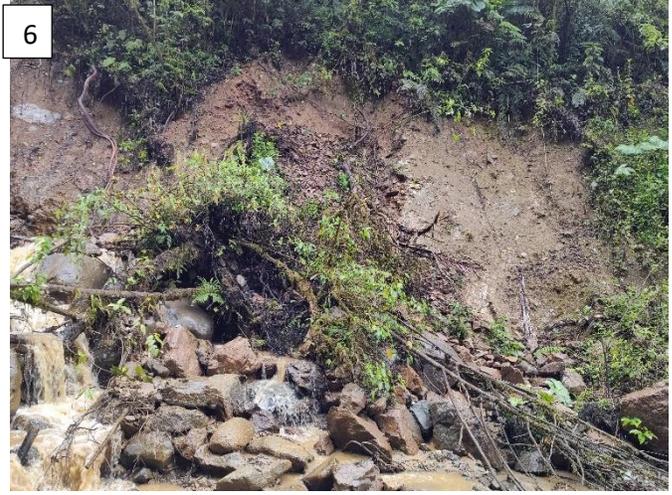
Imagen 5 y 6. Aporte de volúmenes de sólidos generados por la erosión de laderas causada por la lluvia.

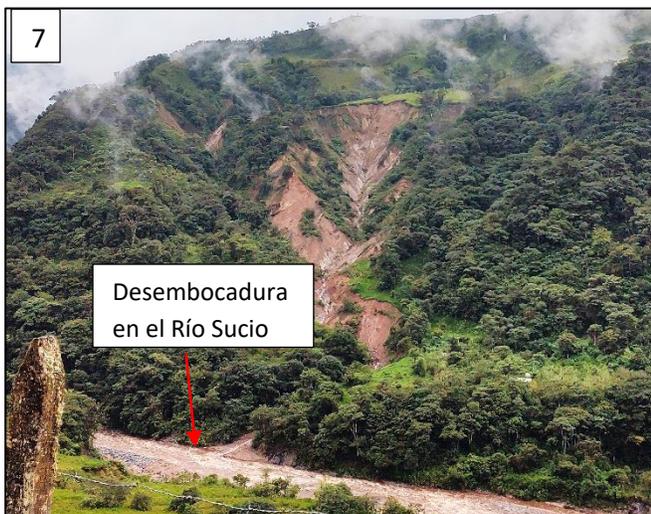
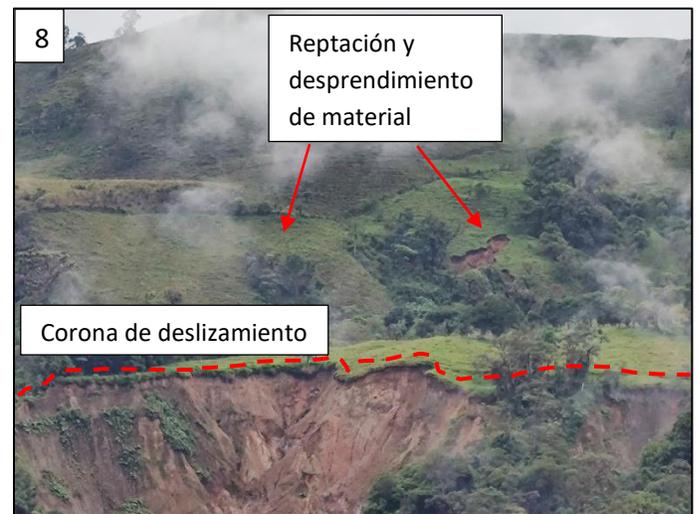
<b>PUNTO 2. DESLIZAMIENTO 1</b>	
<b>Tipo de fenómeno</b>	Deslizamiento rotacional – Flujo de detritos
<b>Coordenadas geográficas</b>	<b>N:</b> 0°48'51.00" <b>W:</b> 77°18'59.46" <b>H:</b> 1.891 m.s.n.m
<b>Daños</b>	Afectaciones a predios y desprendimiento de cobertura vegetal
<b>Descripción general</b>	<p>Teniendo en cuenta el proceso y las características del evento, se clasifica como un deslizamiento rotacional con flujo de detritos, al ser una zona húmeda los materiales involucrados se encuentran cubiertos por saprolitos y suelos residuales, por lo cual los flujos de detritos en estos ambientes movilizan en consecuencia material de todos los tamaños, se evidencia que la masa se movió grandes distancias a efectos de la pendiente pronunciada y las intensas lluvias que se han presentado a nivel departamental, desembocando y generando aporte de sedimentos al río Sucio.</p> <p>De igual manera, en la parte alta de la montaña se evidencia reptación y desprendimiento de material, lo que podría formar un deslizamiento rotacional retrogresivo.</p>

Imagen 7. Deslizamiento rotacional con flujo de detritos. Imagen 8. Evidencia de reptación y desprendimiento de material.

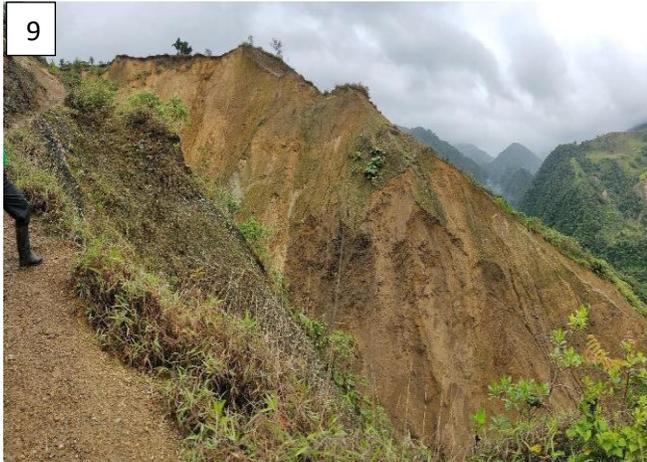
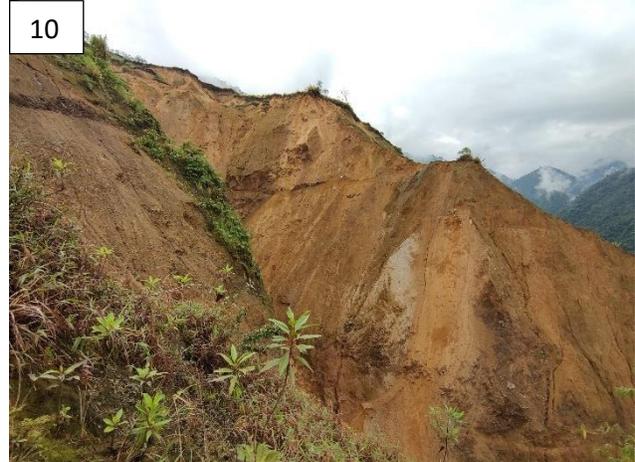
PUNTO 3. DESLIZAMIENTO 2 SEGUIMIENTO IT 062	
<b>Tipo de fenómeno</b>	Deslizamiento rotacional retrogresivo
<b>Coordenadas geográficas</b>	<b>N:</b> 0°48'34.90" <b>W:</b> 77°19'24.31" <b>H:</b> 1867 m.s.n.m
<b>Daños</b>	Afectaciones a cultivos, camino carreteable y escuela de la vereda Desmontes Bajos
<b>Descripción general</b>	<p>En el informe de informe técnico 062/21 se menciona lo siguiente:</p> <p><i>“Hacia la parte más alta se presenta una serie de deslizamientos de mayor magnitud y tamaño, los cuales han obstruido caminos carreteables que conducen a algunas viviendas ubicadas en la parte alta de la montaña y ponen en situación de riesgo a esta población, donde se encuentran adultos, niños y personas de la tercera edad”.</i></p> <p><i>“De manera general se observó que el material es poco consolidado y se remueve fácilmente, presentando continuos y pequeños desplazamientos a lo largo del talud, compuesto por fragmentos de rocas altamente meteorizados y suelos residuales limo – arcillosos y arcillo – arenosos, de alta plasticidad, baja consistencia y humedad natural media. Estos deslizamientos se presentan en una zona topográficamente más alta que los anteriormente descritos, donde geomorfológicamente se trata de una prominencia de morfología montañosa de laderas largas a muy largas, que lo largo presentan ondulaciones generado formas cóncavas y convexas en el terreno, con pendientes abruptas (16° - 20°) a muy abruptas (21 – 30°), donde predominan los procesos de meteorización y erosión intensa (Imágenes 9 y 11).</i></p> <p>En la visita de seguimiento que se llevó a cabo el 2 de abril de 2022, se evidencia un deslizamiento rotacional retrogresivo activo con procesos erosivos intensos en una pendiente abrupta, en algunos puntos ha crecido vegetación de forma natural, presenta escorrentía superficial y formación de surcos debido a la saturación del suelo por las fuertes lluvias que se han presentado a nivel departamental. En el momento de la visita se encontraban en el cuerpo del deslizamiento algunos habitantes de la vereda Desmontes Bajos, abriendo de forma artesanal un sendero para el paso de las personas que estaban incomunicadas con el casco urbano del municipio, esta actividad representa un riesgo para su integridad personal debido a que el deslizamiento está activo y la temporada de lluvias continua.</p>

Imagen 9. Tomada del informe técnico 062/21. Imagen 10. Fotografía comparativa, tomada el día 02 de abril de 2022, se evidencia el deslizamiento activo, suelo saturado y escorrentía superficial.

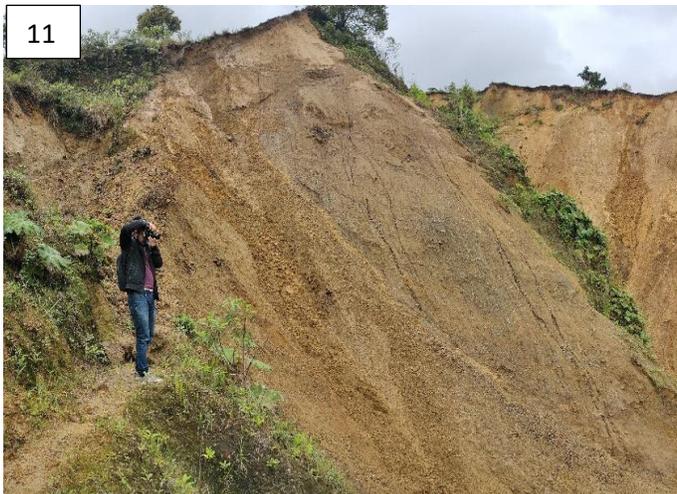
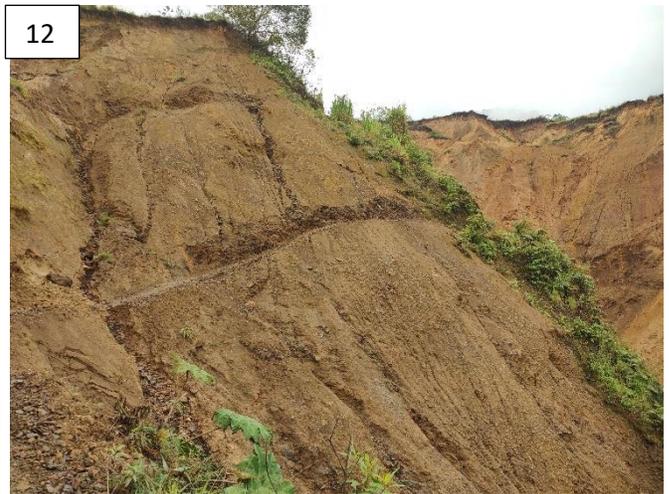
Imagen 11. Tomada del informe técnico 062/21. Imagen 12. Fotografía comparativa, tomada el día 02 de abril de 2022, se evidencia el deslizamiento activo, suelo saturado, escorrentía superficial y formación de surcos.

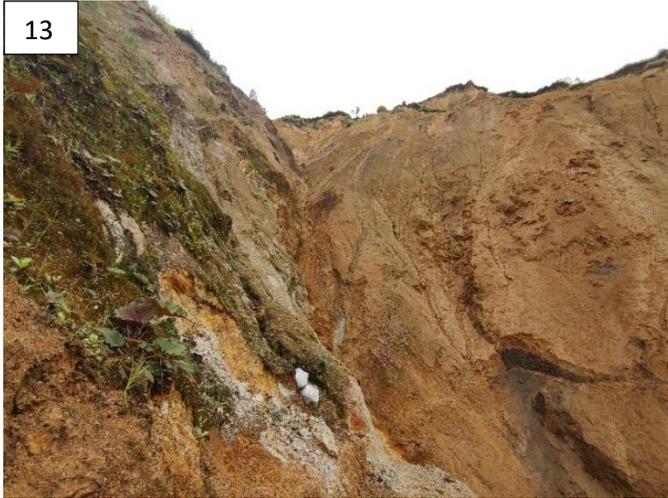
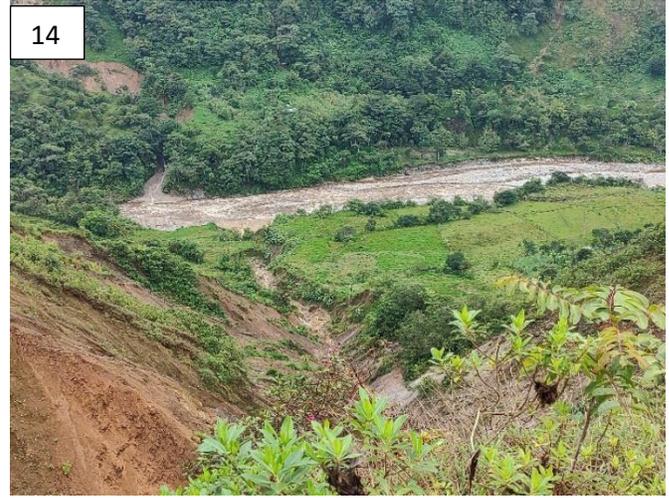
Imagen 13. Corona del deslizamiento. Imagen 14. Desembocadura de material inconsolidado y flujo producto de escorrentía superficial en el río Sucio.

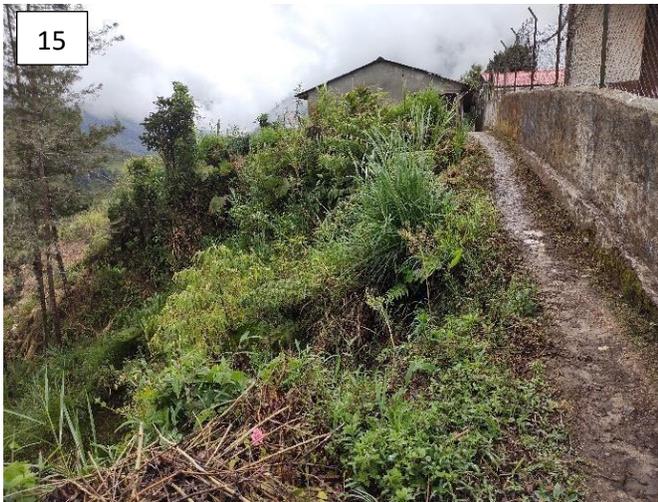
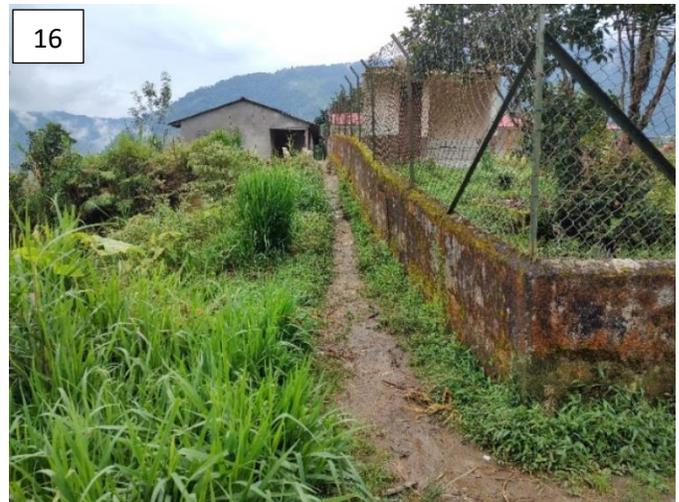
<p><i>“...en las laderas ubicadas a un costado de la escuela de Desmontes Bajos, donde se apreciaron procesos erosivos intensos que generaron deslizamientos, haciendo que los taludes presenten inestabilidad y una alta susceptibilidad a movimientos del terreno, poniendo en riesgo los habitantes del sector, puesto que sobre la parte alta del talud se ubica un camino carreteable de acceso a una vivienda y corresponde a la parte lateral de la estructura de la escuela además de cultivos ubicados en la parte superior del talud (Imágenes 15 y 17)”.</i></p> <p><i>“Geomorfológicamente la zona se modela en laderas onduladas cóncavas y convexas, con pendiente entre abrupta (16° – 20°) a muy abrupta (21° - 30°) y de longitud larga que se forman de manera perpendicular al drenaje principal que en este caso se trata del río Afiladores (río Sucio). Esta unidad geomorfológica se genera en un ambiente denudativo donde se presentan procesos erosivos y de meteorización intensos dando lugar a este tipo de formas, además de presentar diferentes movimientos en masa en los escarpes de la ladera como se puede apreciar en la imagen 17”.</i></p> <p>Teniendo en cuenta la visita de seguimiento que se llevó a cabo el 2 de abril de 2022, no se evidencia un avance significativo de los deslizamientos, por el contrario, ha crecido vegetación de forma natural debido a su estabilidad. En cuanto a la escuela de la vereda Desmontes Bajos, la infraestructura presenta agrietamiento y se encuentra en condición de riesgo, la funcionaria de la alcaldía municipal de Puerres informa que los estudiantes serán reubicados pero que aún no se conoce el lugar de traslado, por lo tanto, están recibiendo clases de forma virtual.</p>

Imagen 15. Tomada del informe técnico 062/21. Imagen 16. Fotografía comparativa, tomada el 02 de abril de 2022. Parte lateral de la escuela y camino de ingreso a una vivienda, ubicados sobre corona de talud inestable.

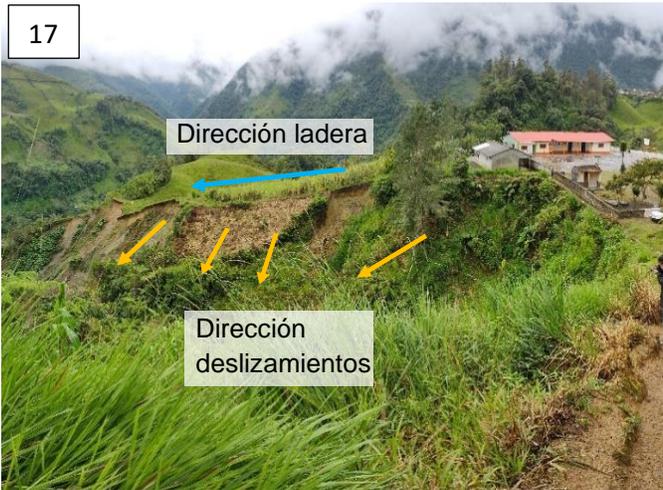
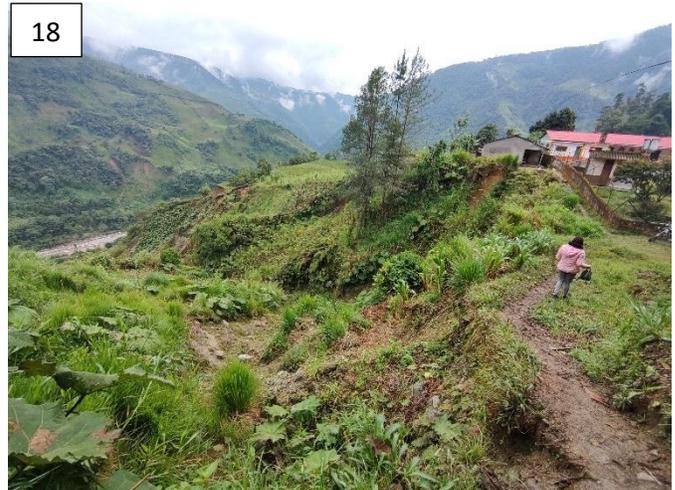
Imagen 17. Tomada del informe técnico 062/22. Imagen 18. Deslizamientos a lo largo de la ladera cubiertos por vegetación que ha crecido de forma natural.

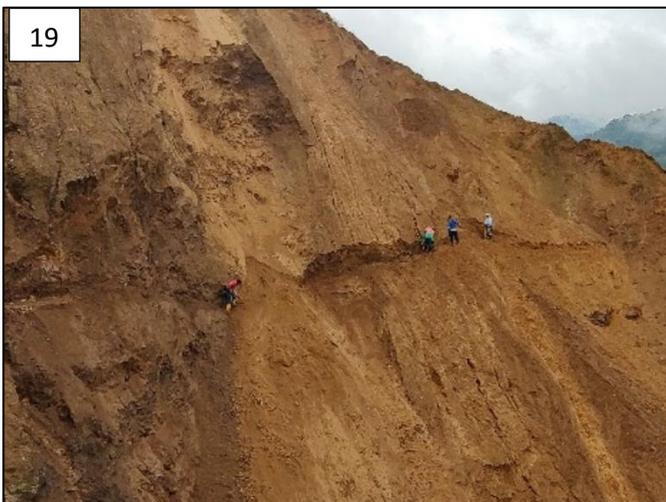
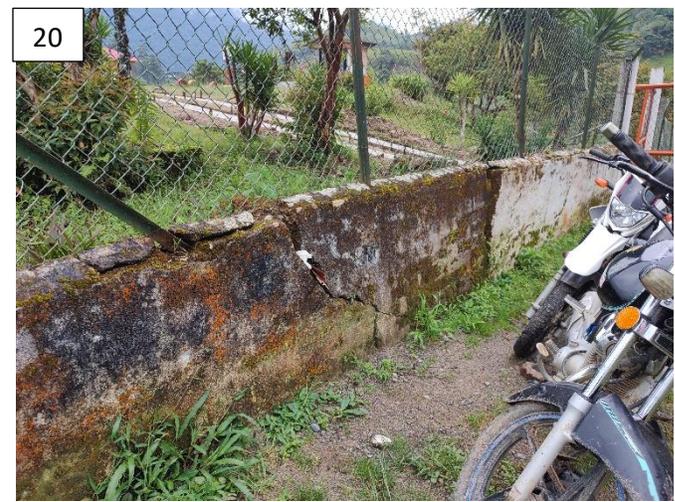
Imagen 19. Habitantes del sector construyendo un sendero en el escarpe del deslizamiento. Imagen 20. Grietas en la infraestructura de la escuela de la vereda Desmontes Bajos.

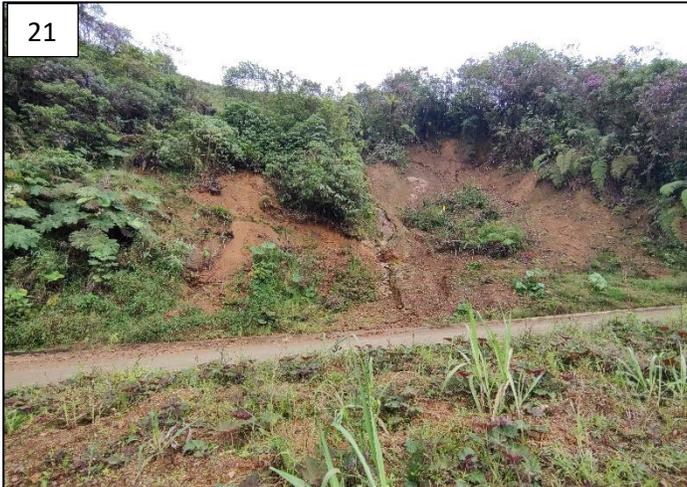
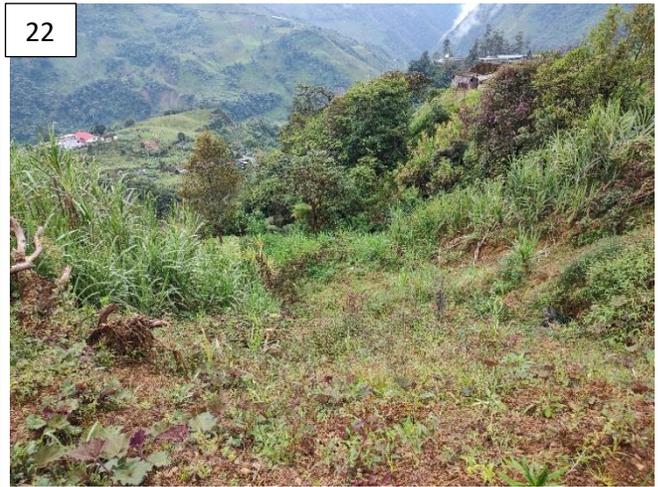
<b>PUNTO 4. DESLIZAMIENTO VEREDA DESMONTES ALTOS</b>	
<b>Tipo de fenómeno</b>	Deslizamiento rotacional
<b>Coordenadas geográficas</b>	<b>N:</b> 0°48'25.28" <b>W:</b> 77°19'35.65" <b>H:</b> 1.945 m.s.n.m
<b>Daños</b>	El día del evento murieron dos personas, una vivienda quedo parcialmente destruida, afectaciones a estructura hidráulica.
<b>Descripción general</b>	<p>En este punto se evidencia un deslizamiento de tipo rotacional, el cual aún cuenta con material para ser transportado debido a las características del terreno como poca consolidación y fácilmente removible, compuesto por suelos residuales limo – arcillosos y arcillo – arenosos, de alta plasticidad, baja consistencia, alta saturación producto de la temporada de lluvias por las que atraviesa el departamento. Geomorfológicamente corresponde a un ambiente denudativo que se caracteriza por tener laderas de longitud larga y pendiente suavemente inclinada, con algunas ondulaciones en el terreno, reptación, meteorización, procesos erosivos intensos y crecimiento de vegetación de forma natural, así como actividades antrópicas como cultivos de caña. Este tipo de eventos genera aporte de sedimentos a la quebrada El Peje, lo cual se ve reflejado aguas abajo donde se han presentado avenidas torrenciales</p> <p>La funcionaria de la alcaldía de Puerres informa que, este evento ocurrió el 23 de julio de 2021, provocando la muerte de dos personas, la destrucción parcial de una vivienda y obstrucción de una alcantarilla.</p>

Imagen 21. Corona del deslizamiento, la vegetación ha crecido de forma natural. Imagen 22. Material producto del deslizamiento que se desplazó a lo largo de la ladera, se evidencia crecimiento de caña de forma natural.

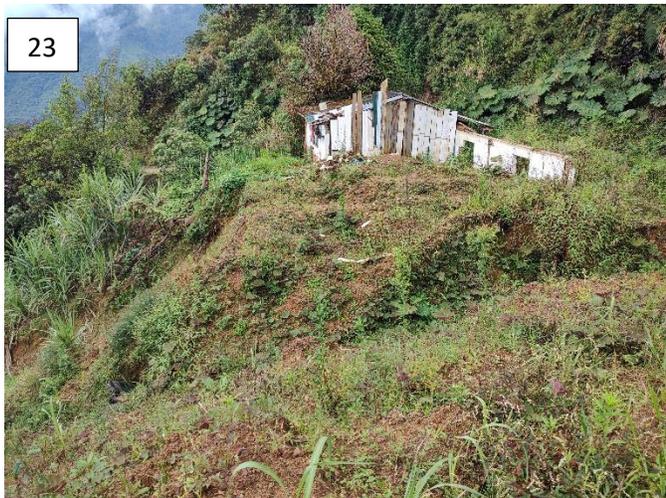
Imagen 23. Casa parcialmente destruida.

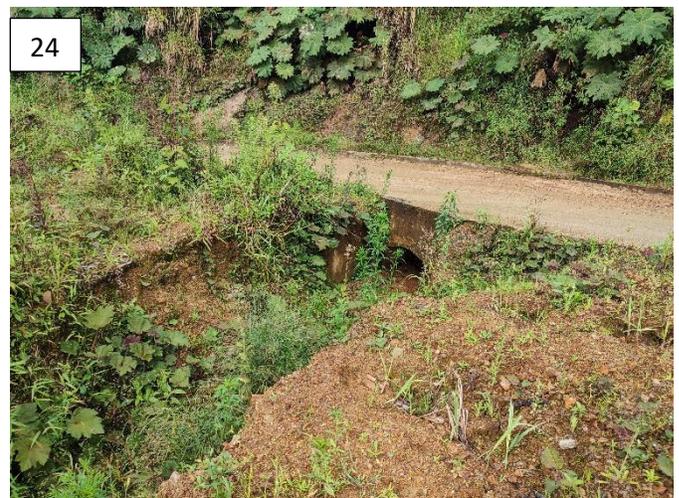
Imagen 24. Alcantarilla.

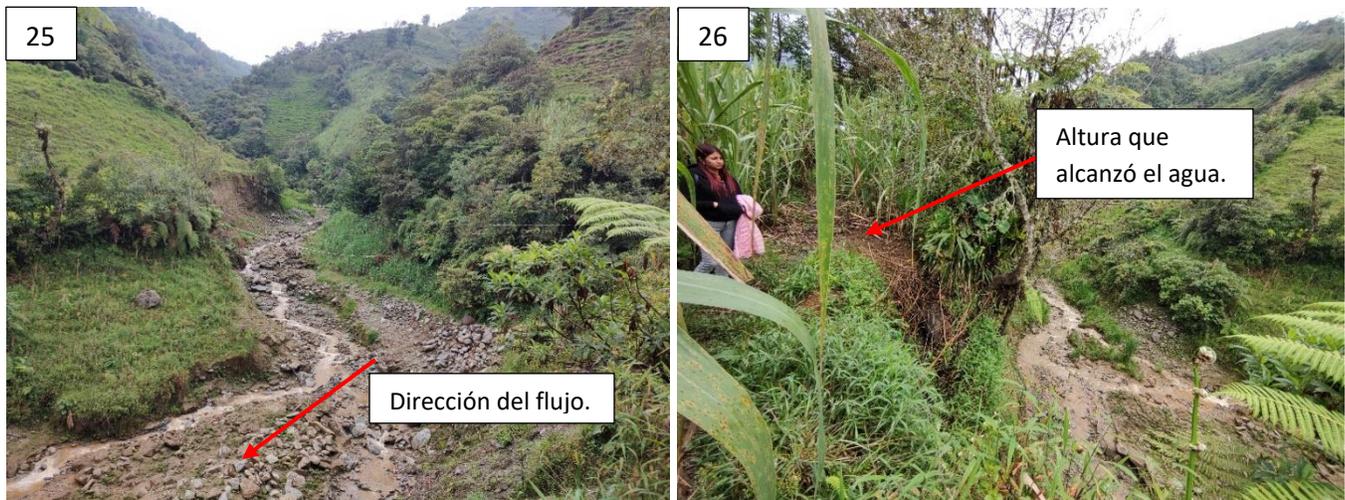
<b>PUNTO 5. AVENIDA TORRENCIAL 2</b>	
<b>Tipo de fenómeno</b>	Avenida Torrencial
<b>Coordenadas geográficas</b>	<b>N:</b> 0°48'27.90" <b>W:</b> 77°19'26.87" <b>H:</b> 1834 m.s.n.m
<b>Daños</b>	Afectaciones a la vivienda de la señora Oliva Taticuan y a cultivos de caña y pasto.
<b>Descripción general</b>	<p>En este punto se evidencia una avenida torrencial en la quebrada El Peje, la cual ocurrió aproximadamente el 21 de julio de 2022, provocando arrastre de grandes volúmenes de material sólido proveniente de deslizamientos de la parte alta, rocas de selección mala a muy mala que varían en tamaño desde gravas hasta bloques, flujo, aporte de volúmenes de sólidos generados por la erosión de las laderas causada por la lluvia y presencia significativa de detritos leñosos.</p> <p>La señora Oliva Taticuan, habitante de la zona informa que, el nivel del agua subió de forma significativa hasta alcanzar su vivienda, así mismo afectó cultivos de caña y pastos ubicados en la parte baja.</p>

Imagen 25. Vista de la quebrada El Peje desde la casa de la señora Oliva Taticuan, se evidencia el arrastre y depositación de material inconsolidado. Imagen 26. Altura que alcanzó el agua el día del evento.

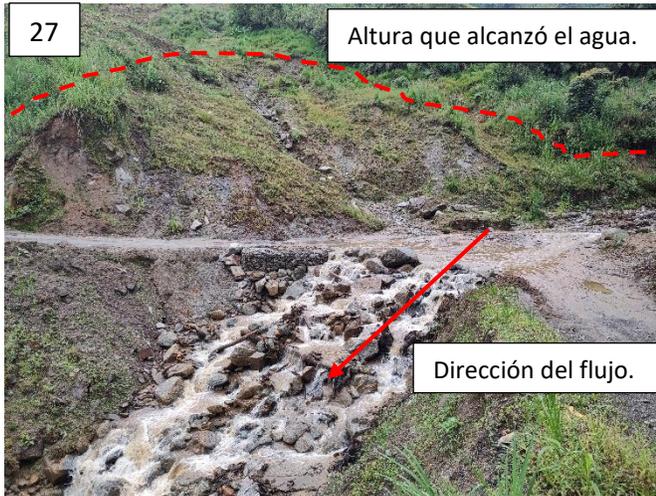
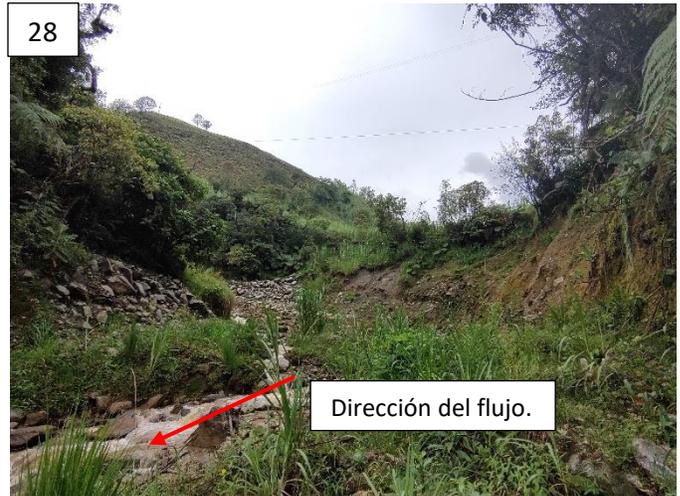
Imagen 27 y 28. Quebrada El peje, se evidencia el arrastre y deposición de material inconsolidado.

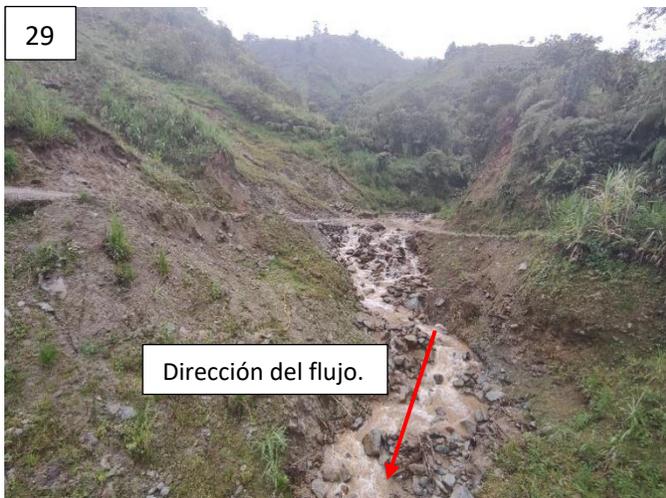
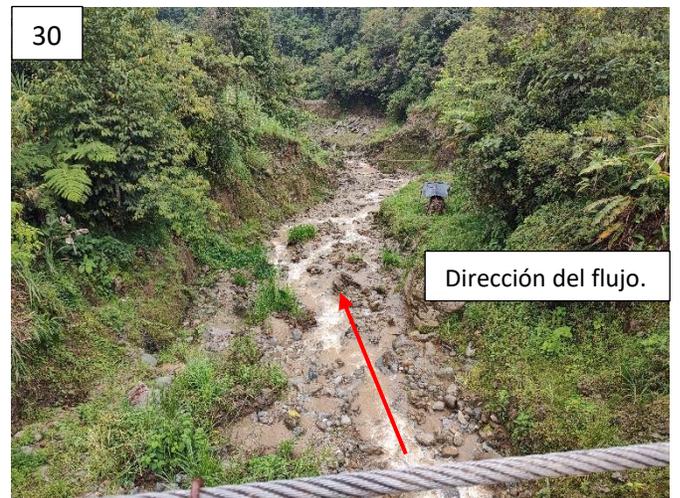
Imagen 29 y 30. Avance de la quebrada El peje, se evidencia el arrastre y deposición de material inconsolidado

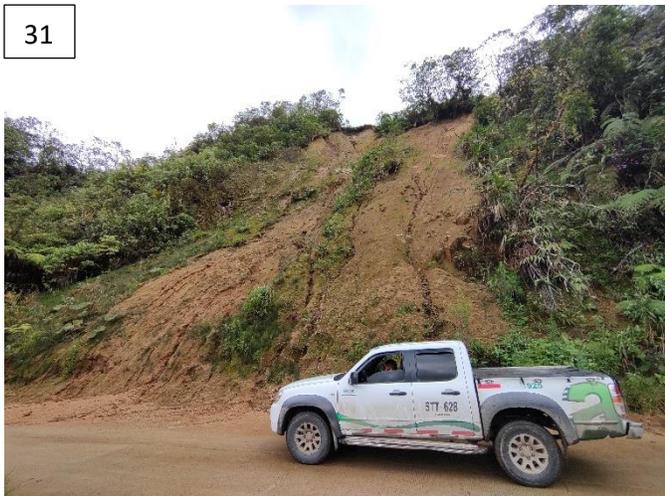
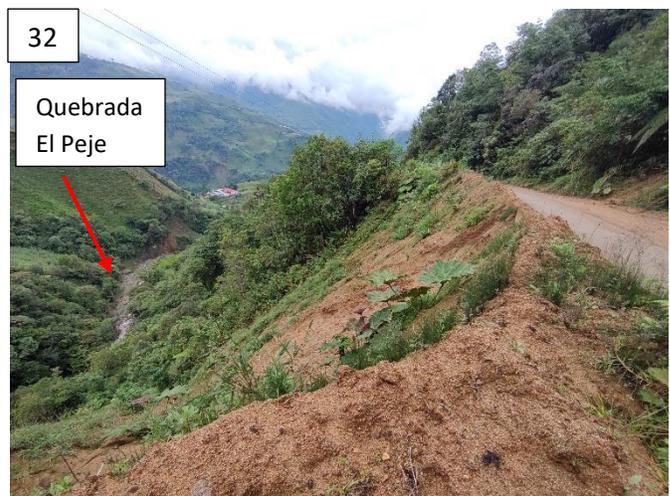
<b>PUNTO 6. DESLIZAMIENTO 4</b>	
<b>Tipo de fenómeno</b>	Deslizamiento rotacional
<b>Coordenadas geográficas</b>	<b>N:</b> 0°48'37.11" <b>W:</b> 77°19'51.47" <b>H:</b> 2.036 m.s.n.m
<b>Daños</b>	Afectaciones a la estructura de un acueducto y cultivos de caña
<b>Descripción general</b>	<p>En este punto se evidencia un deslizamiento rotacional que aún tiene material para ser transportado, en cuanto a las características del terreno se evidencia material residual limo – arcilloso y arcillo – arenoso, de alta plasticidad, baja consistencia, saturación alta, poca consolidación y de fácil remoción. Geomorfológicamente se evidencia un ambiente denudativo que se caracteriza por tener laderas de longitud larga y pendiente suavemente inclinada, con algunas ondulaciones en el terreno, reptación, meteorización, procesos erosivos intensos, formación de surcos, escorrentía superficial y crecimiento de vegetación de forma natural, así como actividades antrópicas como cultivos de caña. Este tipo de eventos genera aporte de sedimentos a la quebrada El Peje, lo cual se ve reflejado aguas abajo donde se han presentado avenidas torrenciales.</p> <p>La funcionaria de la alcaldía informa que, el acueducto es provisional, la mayor parte del tiempo no está en funcionamiento y se tiene programado realizar su reubicación, se evidencia un inadecuado manejo de aguas desde el sistema de acueducto y alcantarillado, el cual aporta en la desestabilización del terreno.</p>

Imágenes 31 y 32. Deslizamiento rotacional, se evidencia material de aporte a la quebrada El Peje.

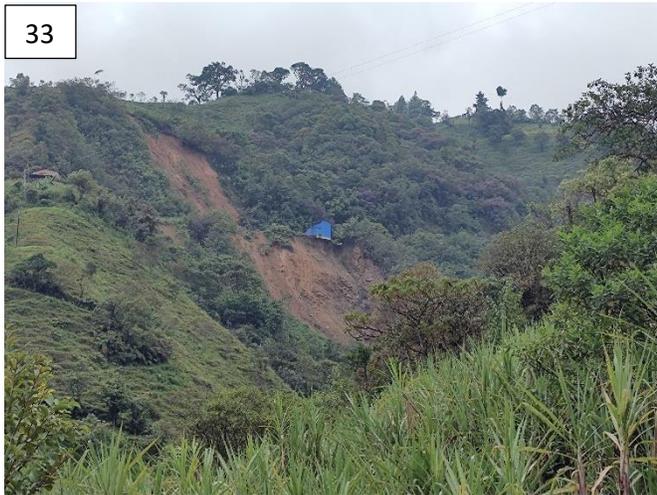
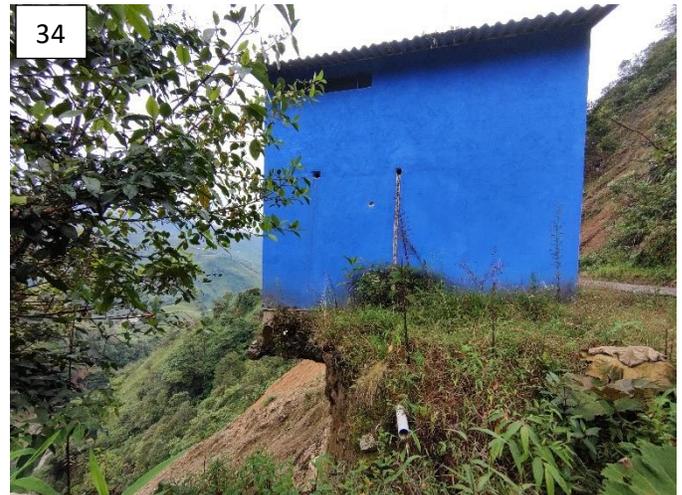
Imagen 33. Vista del deslizamiento desde Desmontes Bajos. Imagen 34. Afectaciones en la estructura del acueducto.

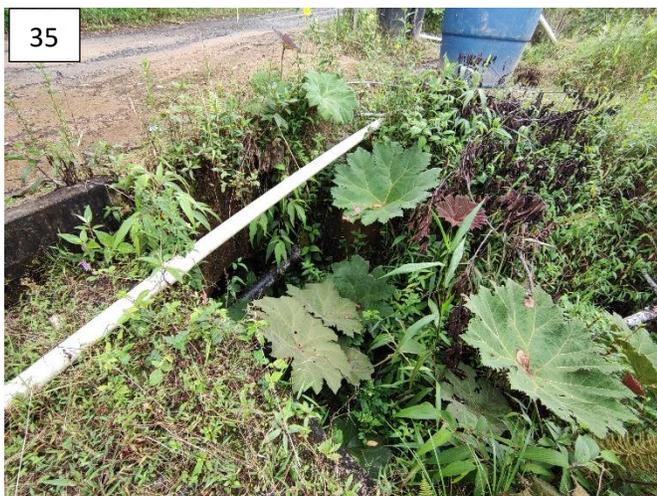
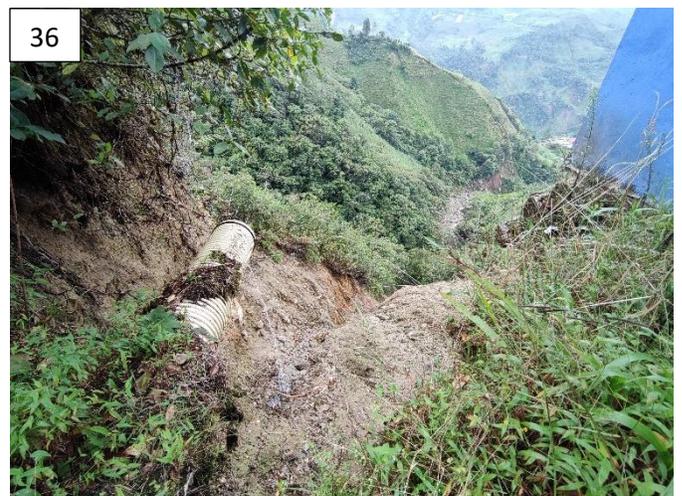
Imagen 35. Sistema de acueducto y alcantarillado. Imagen 36. Inadecuado manejo de aguas desestabilizando el terreno.

- Verificar la existencia de fugas de agua en los sistemas de riego y acueductos, para tomar las medidas que eviten vertimientos que saturen el suelo.
- Se debe efectuar y actualizar constantemente el censo de las familias y viviendas afectadas y en condición de riesgo.

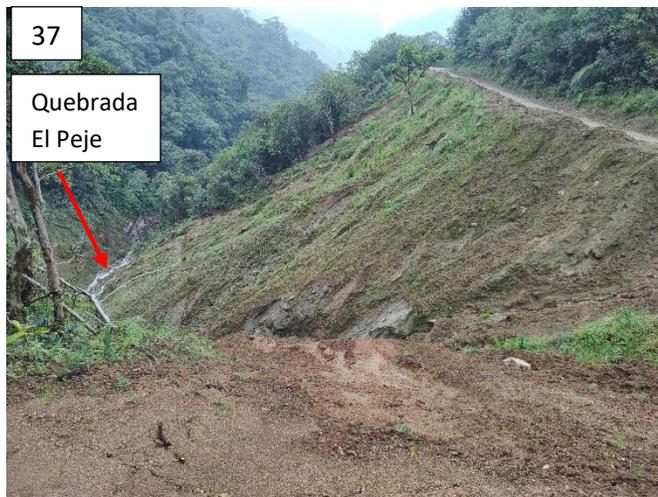
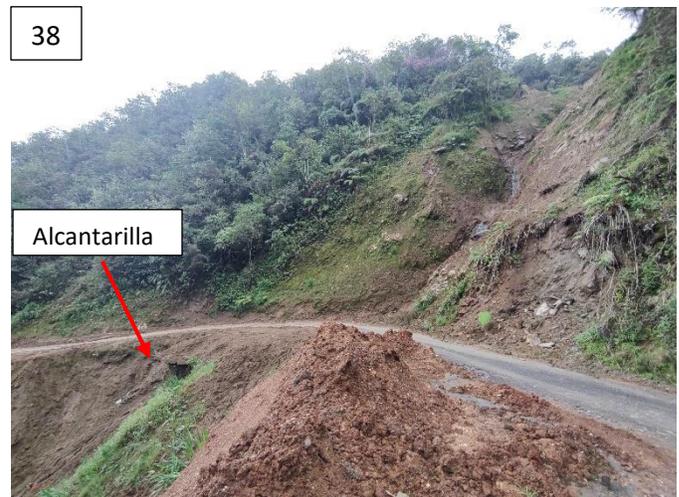
PUNTO 7. DESLIZAMIENTO Y PERDIDA DE BANCA 1	
<b>Tipo de fenómeno</b>	Deslizamiento rotacional con flujo de tierra
<b>Coordenadas geográficas</b>	N: 0°48'34.55" W: 77°19'54.01" H: 2.099 m.s.n.m
<b>Daños</b>	Perdida de banca, obstrucción de alcantarilla.
<b>Descripción general</b>	En este punto se evidencia un deslizamiento de tipo rotacional con flujo de tierra producto de la escorrentía superficial y la saturación del suelo, el material que se encuentra en el lugar corresponde a suelos residuales limo – arcillosos y arcillo – arenosos, de alta plasticidad, baja consistencia, poca consolidación y de fácil remoción. Geomorfológicamente corresponde a un ambiente denudativo con laderas de longitud larga y pendientes inclinadas, se evidencian algunos procesos de reptación, meteorización y erosión intensa. Este tipo de eventos genera aporte de sedimentos a la quebrada El Peje, lo cual se ve reflejado aguas abajo donde se han presentado avenidas torrenciales.

Imagen 37. Aporte de sedimentos a la quebrada El Peje. Imagen 38. Deslizamiento rotacional con flujo de tierras, alcantarilla que fue obstruida el día del evento.

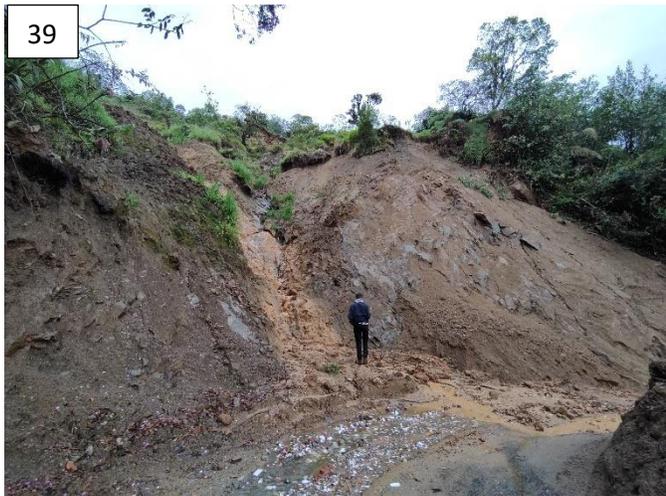
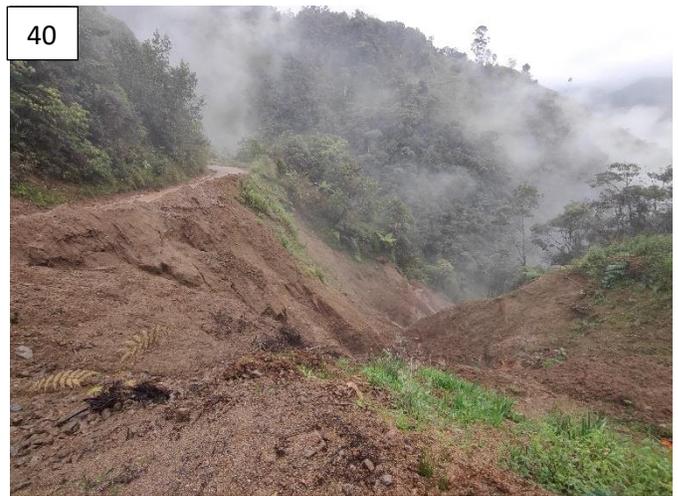
<b>PUNTO 8. DESLIZAMIENTO Y PERDIDA DE BANCA 2</b>	
<b>Tipo de fenómeno</b>	Deslizamiento rotacional con flujo de tierra
<b>Coordenadas geográficas</b>	<b>N:</b> 0°48'31.7" <b>W:</b> 77°19'58.1" <b>H:</b> 2150 m.s.n.m
<b>Daños</b>	Pérdida de banca
<b>Descripción general</b>	Se evidencia alta saturación del suelo, escorrentía superficial y formación de surcos en un deslizamiento de tipo rotacional con flujo de tierra. El material removido corresponde a suelos residuales limo-arcillosos y arcillo-arenosos, de alta plasticidad, baja consistencia y poca consolidación. Geomorfológicamente corresponde a un ambiente denudativo con laderas de longitud larga y pendientes inclinadas, se evidencian algunos procesos de reptación, meteorización y erosión intensa.

Imágenes 39 y 40. Deslizamiento rotacional con flujo de tierra que ocasionó la pérdida de banca.

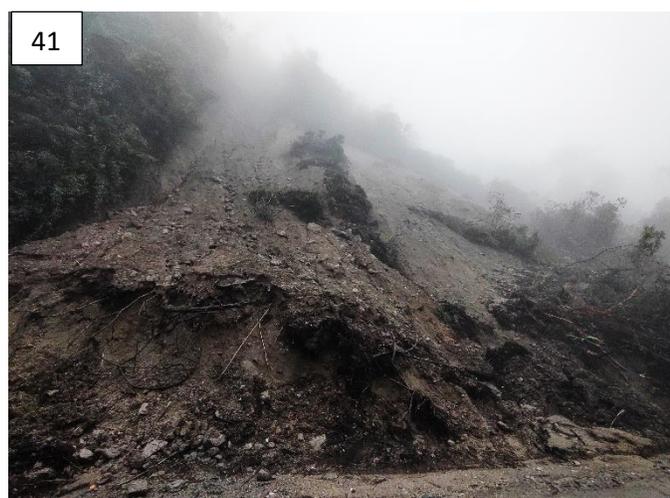
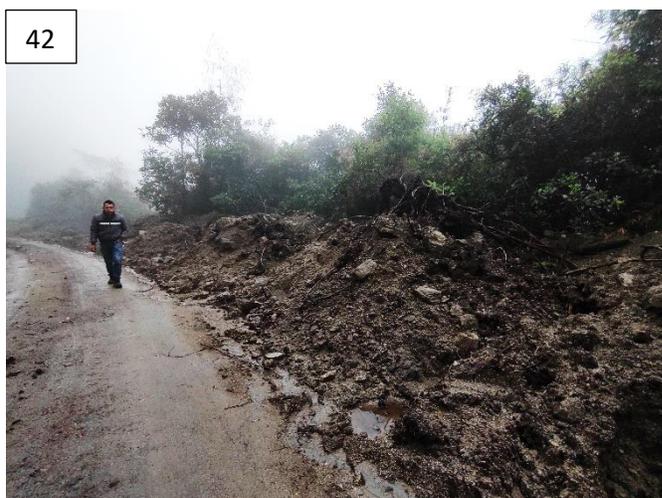
<b>PUNTO 9. DESLIZAMIENTO 7</b>	
<b>Tipo de fenómeno</b>	Deslizamiento traslacional con flujo de detritos
<b>Coordenadas geográficas</b>	<b>N:</b> 0°49'28.76" <b>W:</b> 77°20'47.20" <b>H:</b> 2671 m.s.n.m
<b>Daños</b>	Obstrucción de la vía que conduce al corregimiento de Monopamba
<b>Descripción general</b>	En este punto se evidencia un deslizamiento de tipo traslacional con flujo de detritos, alta saturación del suelo, escorrentía superficial y material disponible para ser transportado. El material que se encuentra en el lugar corresponde a suelos residuales limo – arcillosos y arcillo – arenosos, de alta plasticidad, baja consistencia, poca consolidación y de fácil remoción. Geomorfológicamente corresponde a un ambiente denudativo con laderas de longitud larga y pendientes inclinadas, se evidencian algunos procesos de reptación, meteorización y erosión intensa.

Imagen 41 y 42. Sector donde se presentó el deslizamiento traslacional con flujo de detritos que obstruyó la vía hacia el corregimiento de Monopamba.

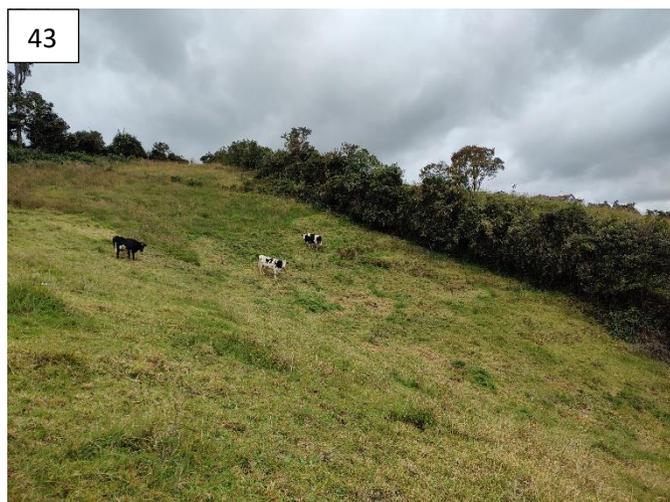
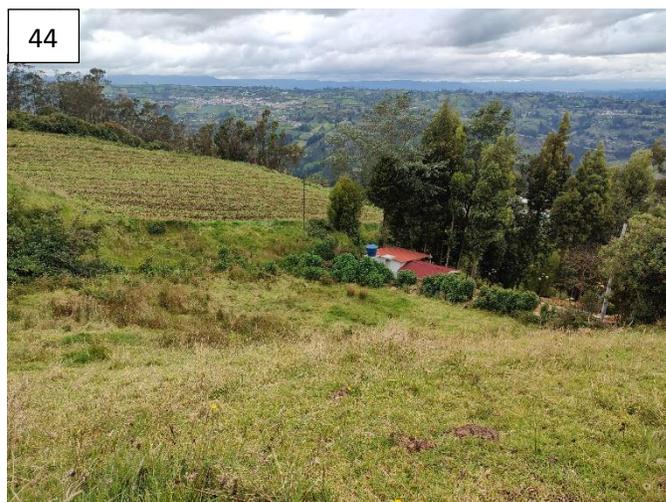
<b>PUNTO 10. AGRIETAMIENTO CERRO LAS CRUCES</b>	
<b>Tipo de fenómeno</b>	Grietas de tensión
<b>Coordenadas geográficas</b>	<b>N:</b> 00°53'08.7" <b>W:</b> 77°30'27.7" <b>H:</b> 2.959 m.s.n.m
<b>Daños</b>	Afectaciones por agrietamiento al cerro Tres Cruces.
<b>Descripción general</b>	Teniendo en cuenta la <i>"solicitud de personal especializado en geotecnia y geología para estudio sector Chitamar Alto – Mirador Tres Cruces"</i> con radicado de entrada 1388, se realizó visita de inspección ocular al mirador Tres Cruces con acompañamiento de la funcionaria de la alcaldía de Puerres. Durante la visita no se evidenciaron procesos de agrietamiento, fracturamientos de la tierra, hundimientos, desprendimientos con desplazamiento o anegamiento como se muestra en el registro fotográfico anexo a la solicitud, se evidenciaron algunos procesos de reptación, sobrepastoreo y cultivos.

Imagen 43 y 44. Evidencia de sobrepastoreo y cultivos en el cerro Tres Cruces.

- Se debe realizar constante control y monitoreo a los sectores descritos en este informe y los demás donde se puedan ver afectadas personas, viviendas, puentes, cultivos, vías, etc., En los lugares donde se presentan grietas de tensión, es necesario implementar sistemas de monitoreo de alertas tempranas (pueden ser artesanales) para conocer al avance del desplazamiento, considerando que las grietas pueden significar el inicio o continuación de un movimiento en masa. Es necesario orientar a la comunidad sobre los métodos artesanales que pueden aplicar para monitorear el avance de las grietas, con base en lo establecido en la guía para el Desarrollo de Sistemas de Alerta Temprana (SAT) de la UNGRD, con el fin de reducir el riesgo de desastre, tomar las medidas que se consideren pertinentes y brindar una respuesta oportuna ante los fenómenos amenazantes que se presentan en el municipio. En caso de presentarse grietas o fisuras en pisos y paredes, se recomienda evaluar la situación y evacuar a los habitantes de las viviendas que presenten las afectaciones.
