San Juan de Pasto, 28 de abril de 2022.

INFORME DE SEGUIMIENTO 004/22

REFERENCIA: GESTIÓN DE RIESGO, MOVIMIENTOS EN MASA
FECHA DE VISITA: 07 DE ABRIL DE 2022
MUNICIPIO: SAN PEDRO DE CARTAGO
UBICACIÓN DEL PROYECTO: VEREDAS MARTIN Y YERBABUENAL
DIRECCIÓN DE CORRESPONDENCIA: ALCALDIA DE SAN PEDRO DE CARTAGO
ALCALDIA DE LA UNIÓN
ALCALDIA DE BELÉN
ALCALDIA SAN BERNARDO
EMAIL: alcaldia@sanpedrodecartago-narino.gov.co
alcaldia@launion-narino.gov.co
alcaldia@belen-narino.gov.co
alcaldia@sanbernardo-narino.gov.co
COORDENADAS DE REFERENCIA: N: 1.5501891 W: -77.0885382 H: 2692 m.s.n.m.

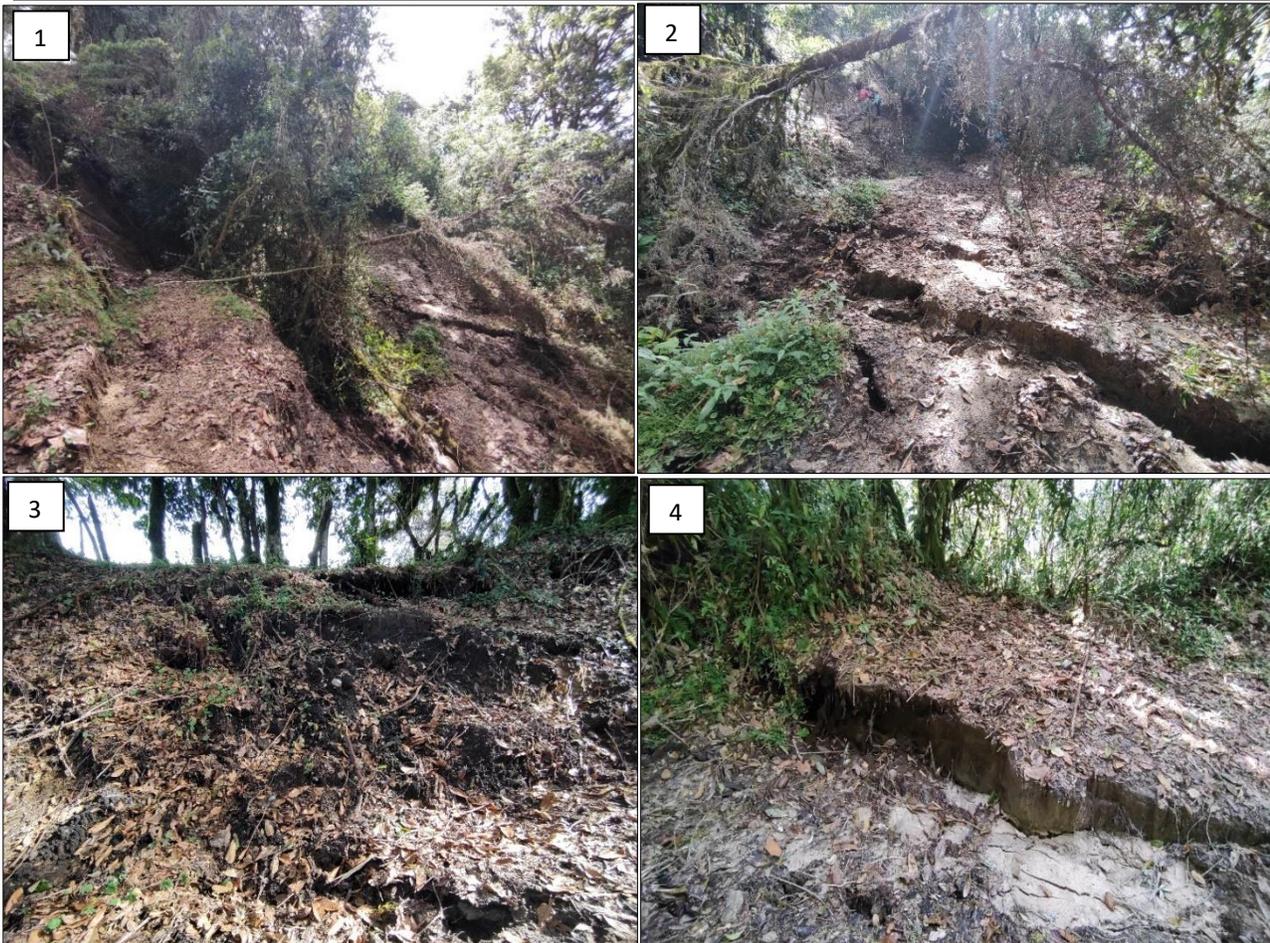
Descripción general	<p>En este lugar se observa un deslizamiento rotacional retrogresivo de grandes dimensiones, el cual presenta deformaciones en suelo y grietas de tensión con dimensiones desde los 30 cm hasta 8 m, debido a la concentración de humedad en la parte superior de la ladera. El material de esta zona corresponde a suelos residuales arenosos y arcillosos poco consolidados de color amarillo, ocre y marrón, producto de la alta meteorización de rocas sedimentarias de la formación Esmita, se evidencia también desprendimiento de cobertura vegetal y suelo residual. La administradora del DRMi informa que, la deformación ha avanzado aproximadamente 5m, desde la última vez que visitaron el lugar en diciembre de 2021.</p>
----------------------------	--

Imágenes 1,2,3 y 4. Punto de control 1. Evidencia del agrietamiento, hundimiento del terreno y afectación a cobertura vegetal.

- En relación a las grietas de tensión que se presentan en el Cerro Chimayoy, es necesario implementar sistemas de monitoreo de alertas tempranas (pueden ser artesanales) para conocer al avance del desplazamiento, considerando que las grietas pueden significar el inicio o continuación de un movimiento en masa. Es necesario orientar a la comunidad sobre los métodos artesanales que pueden aplicar para monitorear el avance de las grietas, con base en lo establecido en la guía para el Desarrollo de Sistemas de Alerta Temprana (SAT) de la UNGRD, con el fin de reducir el riesgo de desastre y tomar las medidas que se consideren pertinentes. En caso de presentarse grietas o fisuras en pisos y paredes, se recomienda evaluar la situación y evacuar a los habitantes de las viviendas que presenten las afectaciones.

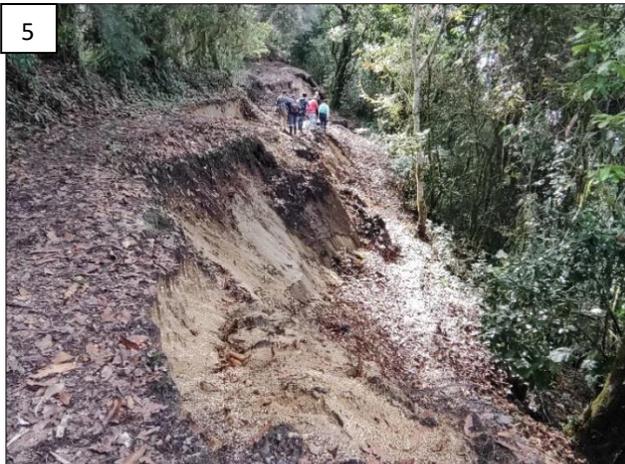
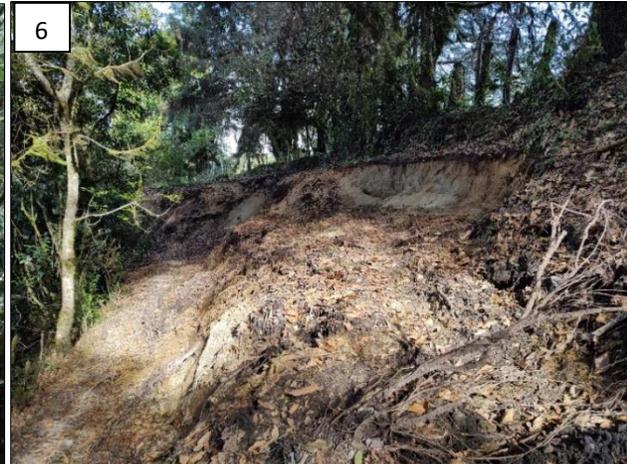
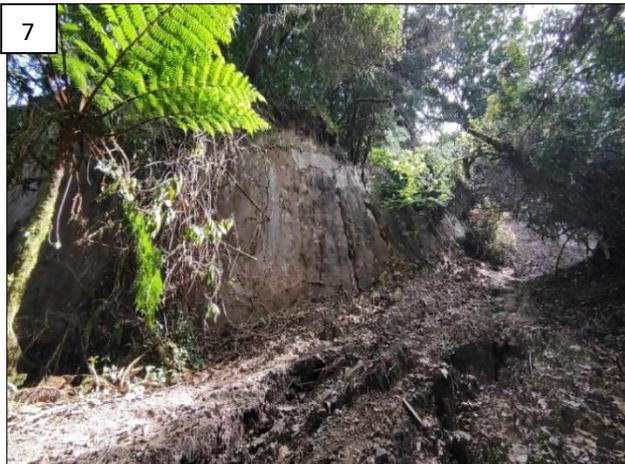
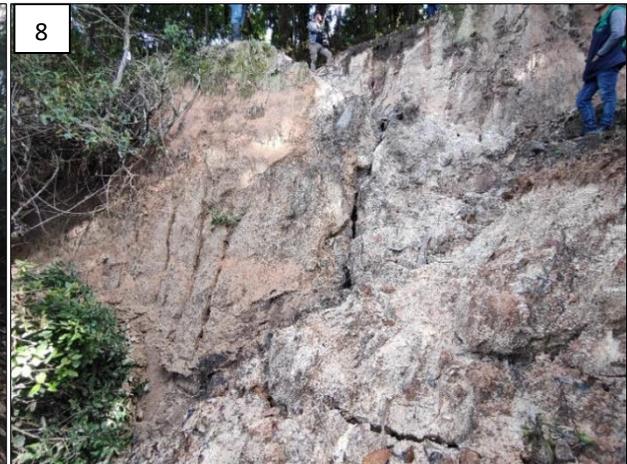
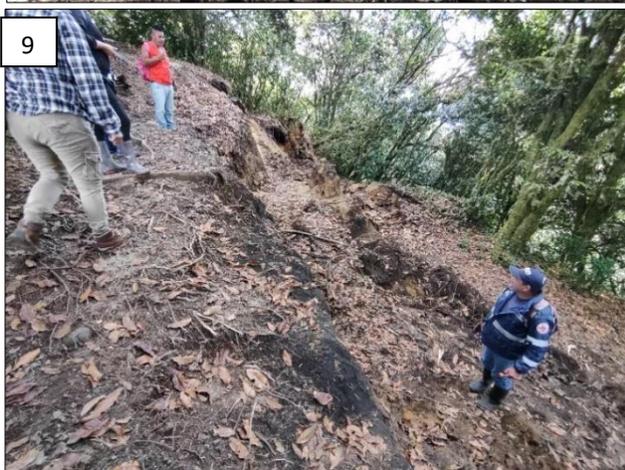
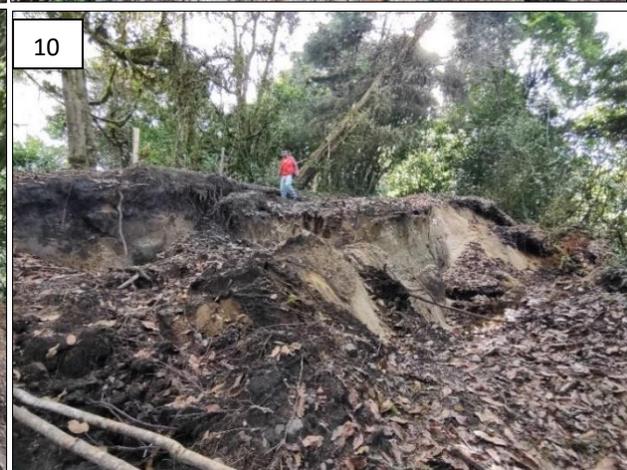
Imágenes 5 - 10. Punto de control 2. Evidencia del deslizamiento, agrietamiento, hundimiento del terreno y afectación a cobertura vegetal.

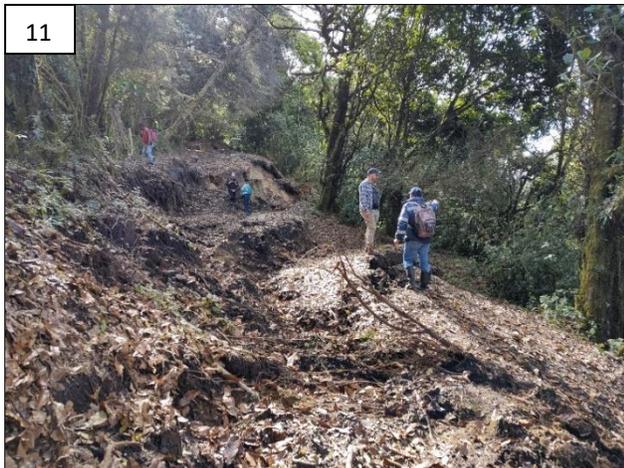
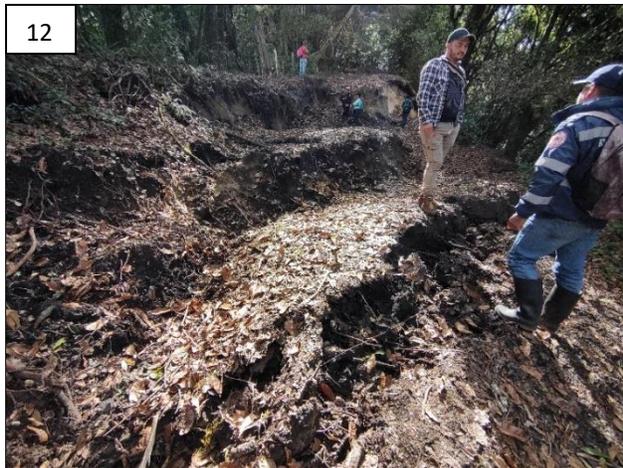
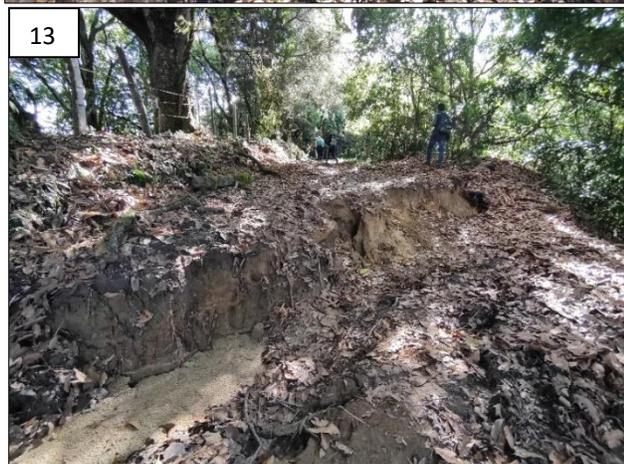
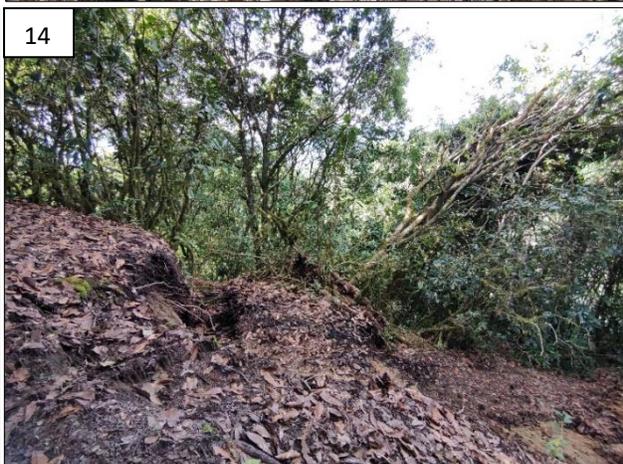
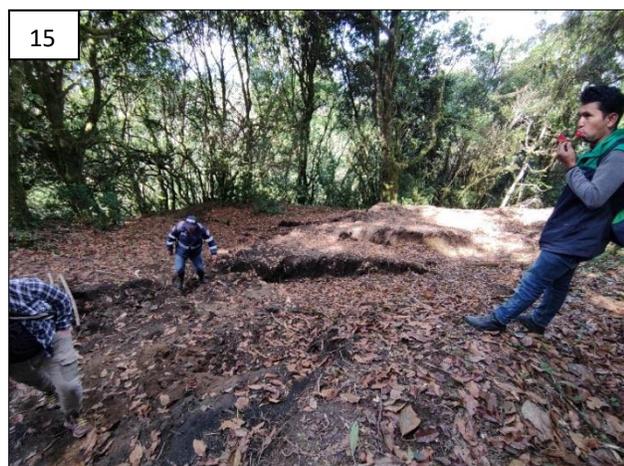
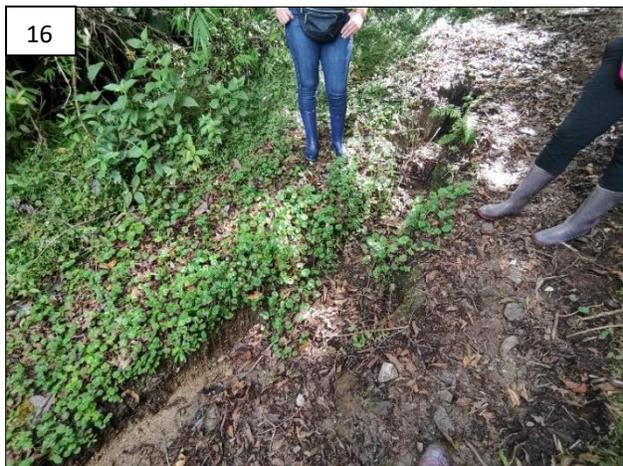
Imágenes 11-16. Punto de control 2. Evidencia del deslizamiento, agrietamiento, hundimiento del terreno y afectación a cobertura vegetal.

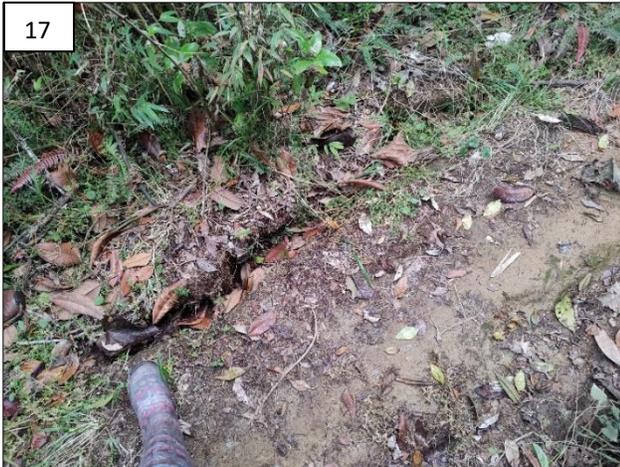
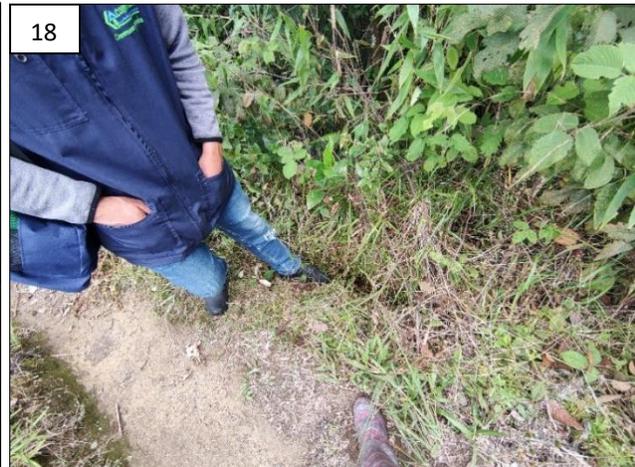
Imagen 17. Punto de control 3 del agrietamiento. Imagen 18. Punto de control 4 del agrietamiento.

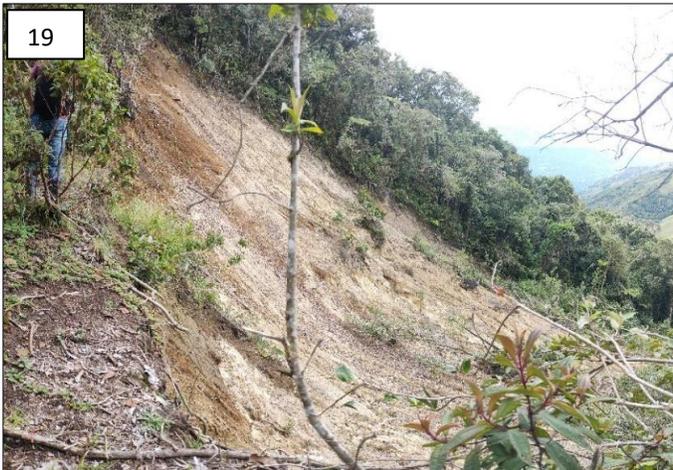
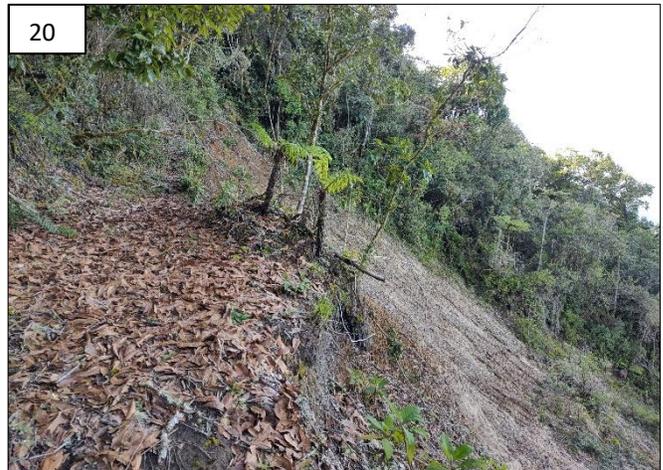
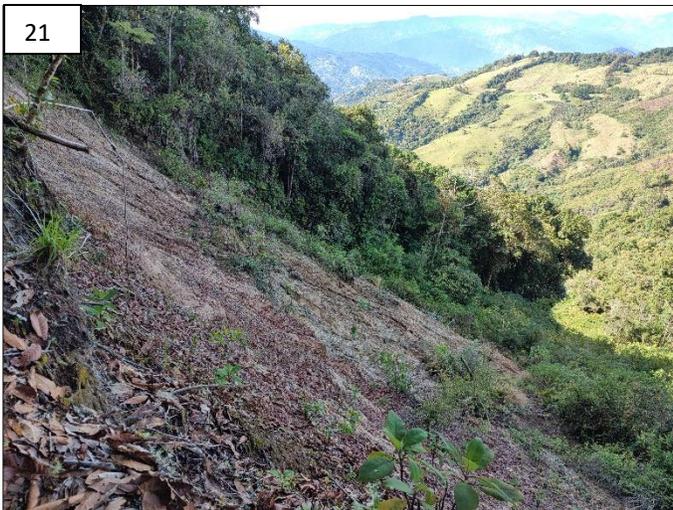
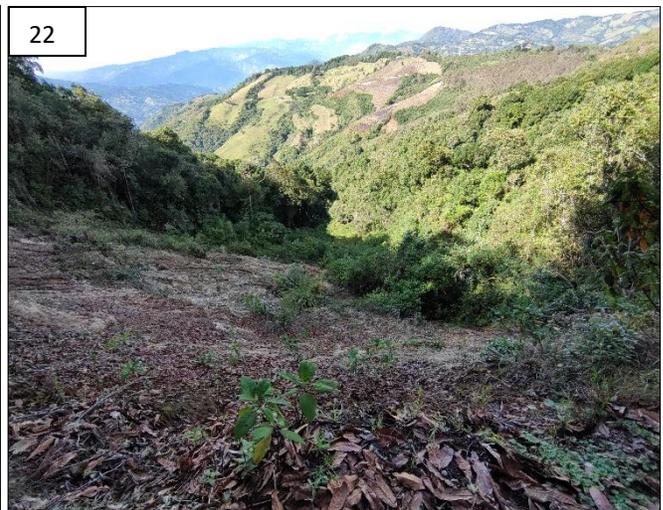
CERRO CHIMAYOY – SEGUIMIENTO INFORME CT 998/20	
Tipo de fenómeno	Deslizamiento rotacional
Coordenadas geográficas	Deslizamiento 1: N: 1.5506263 W: -77.086866 H: 2.732 m.s.n.m Se ubica sobre el camino que conduce al Cerro Chimayoy, y políticamente se ubica en la vereda El Salado del municipio de San Pedro de Cartago y a su vez limita con la vereda Las Palmas del municipio de La Unión.
Daños	Afectaciones a viviendas y cultivos de las veredas Martín, Chimayoy Alto y Yanangona.
Descripción general	Basados en el informe 998 de 2020, se tiene que: “Este deslizamiento se clasifica como rotacional retrogresivo, compuesto por suelos residuales arenosos poco consolidados de color amarillo, producto de la alta meteorización de rocas sedimentarias de la formación Esmita; de igual manera, se observa material vegetal y saprolito en el cuerpo del deslizamiento (Imagen 19). El material desplazado se transporta a lo largo de una ladera denudada de longitud larga y pendiente moderada a alta, depositándose en la parte baja del Cerro Chimayoy donde se ubican viviendas y cultivos de las veredas Martín, Chimayoy Alto y Yanangona, además de aportar material a drenajes intermitentes de la quebrada El Salado, la cual es susceptible a avenidas torrenciales. Se resalta que este fenómeno dejó daños en puentes y vías de la vereda Chimayoy Alto, en las temporadas de más lluvia de finales del año 2018 e inicios del año 2019”.

Teniendo en cuenta lo anterior y lo evidenciado en campo en la visita realizada el 7 de abril de 2022 se tiene que, el deslizamiento no ha presentado un avance significativo, sin embargo, teniendo en cuenta que hacia la parte alta se evidencia agrietamiento, es probable que el movimiento avance y que este evento ocurra nuevamente. A continuación, se muestra imágenes comparativas tomadas del informe 998 (imagen 19) e imágenes de la visita realizada el 7 de abril de 2022 (20, 21 y 22).

Imagen 19. Tomada del informe 998/20. Imágenes 20, 21 y 22. Fotografías comparativas tomadas el 7 de abril de 2022.

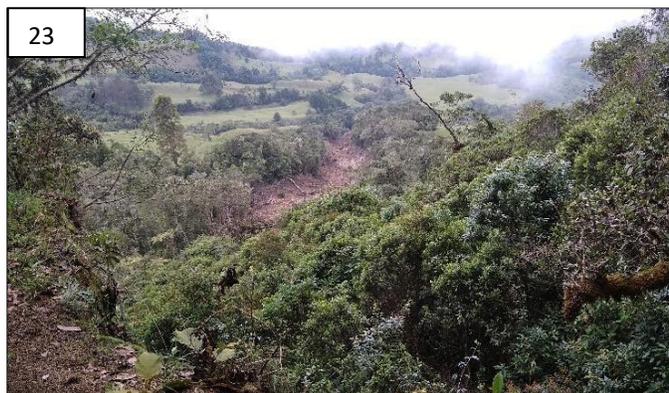
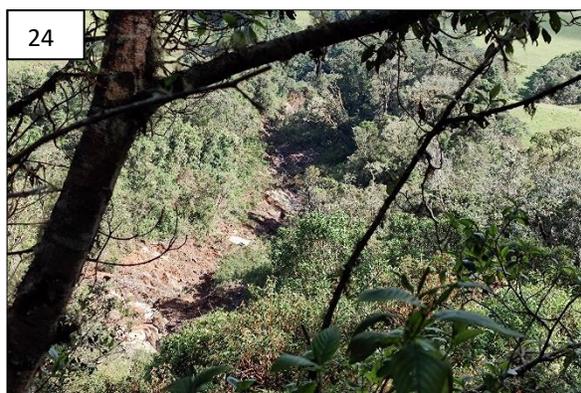
CERRO CHIMAYOY MUNICIPIO DE LA UNIÓN - SEGUIMIENTO INFORME CT 998/20	
Tipo de fenómeno	Flujo de detritos
Coordenadas geográficas	Deslizamiento 2: N: 1.5516454 W: -77.0859895 H: 2.781 m.s.n.m se presenta sobre una vía carretable que conduce al camino de ascenso al Cerro Chimayoy, y que a su vez representa el límite entre el municipio de La Unión y de San Pedro de Cartago.
Daños	Afectaciones a vías carretables y cultivos
Descripción general	<p><i>“Este movimiento en masa se puede clasificar como un flujo de detritos no canalizado (GAMMA, 2007), es decir que se generan a partir de materiales altamente saturados a lo largo de un cauce (que para este caso es un cauce intermitente), el cual se comporta como un afluente de la quebrada Cusillo Alto que se transporta a lo largo de las laderas de la vereda Las Palmas del municipio de La Unión (Imagen 23). El material que se desprende en este movimiento en masa transporta suelo residual y material vegetal a lo largo del cauce intermitente, hasta llegar a la quebrada Cusillo, donde se generar las avenidas torrenciales que han causado afectaciones a vías carretables, puentes y terrenos de la vereda Las Palmas, registradas desde el mes de noviembre del año 2018”.</i></p> <p>Con base en lo anterior y lo evidenciado en campo, el movimiento en masa se compone principalmente de suelos residuales areno-limosos de color amarillo, marrón y ocre, los cuales son poco compactos y por tanto son fácilmente removibles cuando se saturan producto de la temporada de lluvias por la que atraviesa el departamento y lo cual ha provocado que el movimiento avance progresivamente.</p>

Imagen 23. Tomada del informe 998/20. Imágenes 24. Fotografía comparativa del movimiento en masa, tomadas el 7 de abril de 2022.

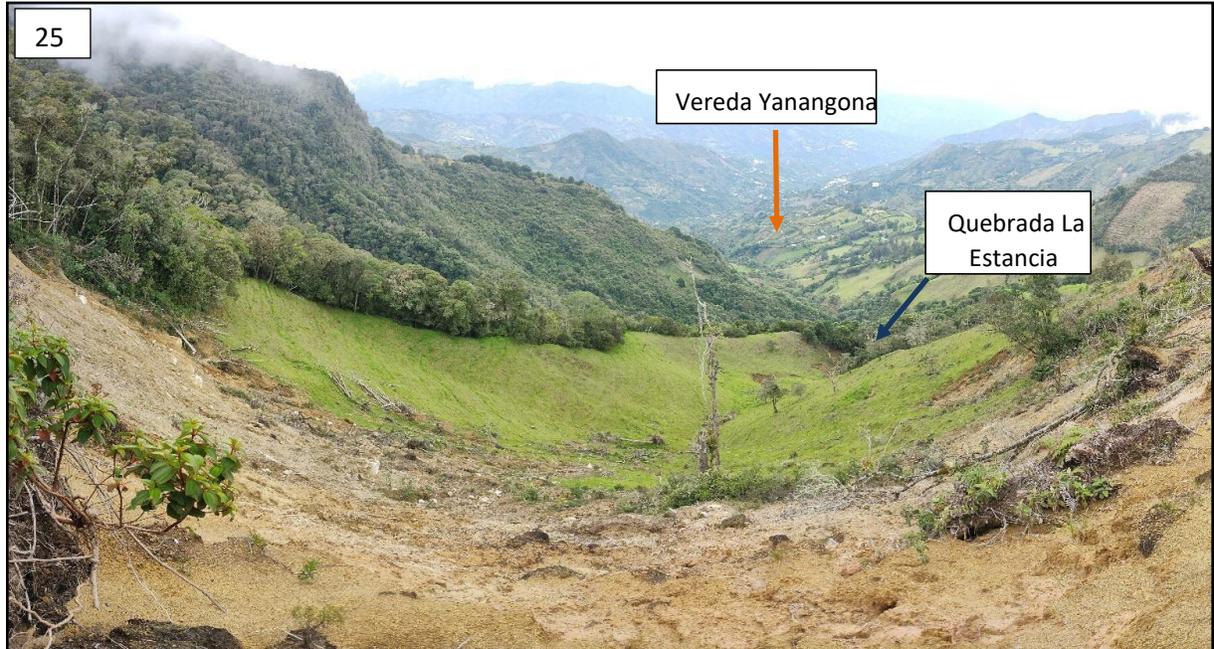
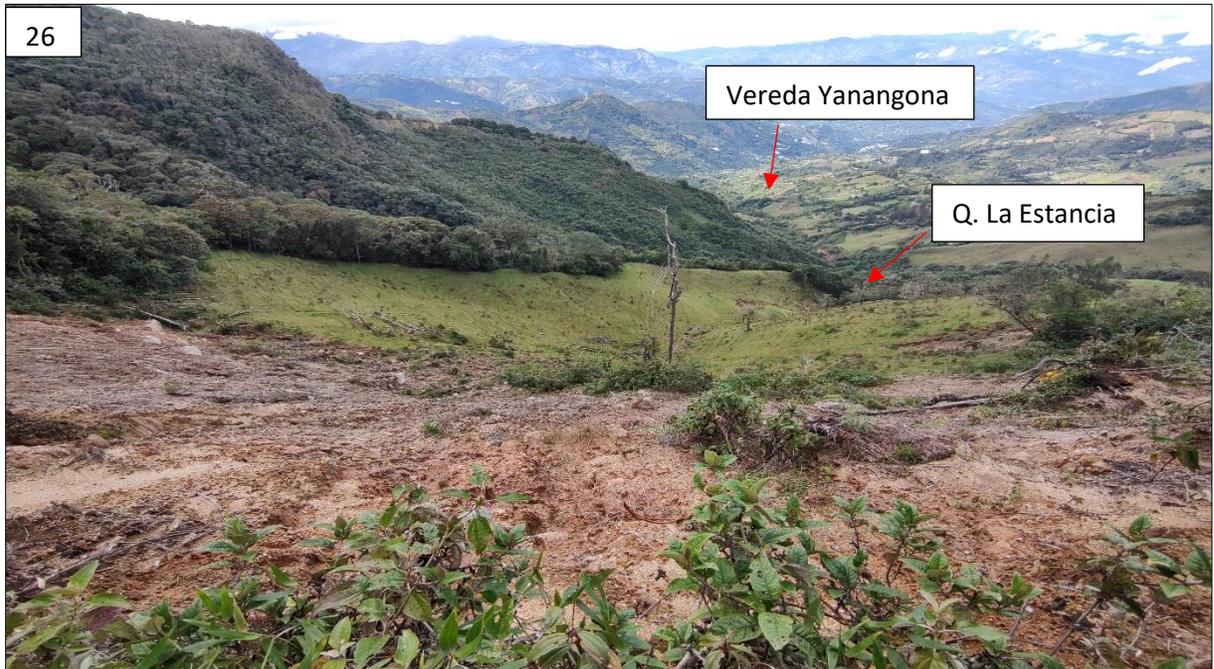
VEREDA MARTIN CERRO CHIMAYOY	
Tipo de fenómeno	Deslizamiento rotacional retrogresivo
Coordenadas geográficas	Deslizamiento 3: N: 1.5553018 W: -77.0727737 H: 2.850 m.s.n.m Se ubica en la parte alta de la vereda Yanangona en las laderas del Cerro Chimayoy
Daños	Afectaciones a vías, puentes, cultivos y viviendas cercanas a la vereda Yanangona
Descripción general	<p><i>“El material que se observa en el cuerpo del deslizamiento corresponde a saprolito y suelo residual producto de la meteorización de rocas sedimentarias, el cual tiene una textura areno-arcillosa de color amarillo y poca consistencia. Corresponde a un deslizamiento rotacional retrogresivo, evidenciado por grietas ubicadas en el camino de ascenso al Cerro Chimayoy (Imágenes 25 y 27), paralelas a la corona del mismo que mide aproximadamente 300 metros, así mismo se observan surcos en el cuerpo del deslizamiento, que, de acuerdo con los veedores de la zona, se presentaron recientemente debido a las altas lluvias (Imagen 29 y 31)”.</i></p> <p><i>“El material que se desplaza se deposita en zonas de cultivo y cerca de viviendas de la vereda Yanagona y a su vez sobre cauces intermitentes – afluentes de la quebrada La Estancia, la cual es susceptible a presentar avenidas torrenciales. Existe registro de estos eventos en las temporadas de más lluvia de finales del año 2018 e inicios del año 2019, los cuales dejaron graves daños en vías y puentes de la vereda Yanangona y actualmente se evidencian surcos y cárcavas en cuerpo de deslizamiento (figura 3 C-D)”.</i></p> <p>De la visita realizada el 7 de abril de 2022 se evidencia que, la quebrada La Estancia aumenta su caudal de forma considerable debido a las intensas lluvias que se han presentado a nivel departamental, lo cual podría desencadenar una avenida torrencial que afectaría elementos expuestos presentes en la vereda Yanangona, de igual manera el material que se encuentra en el cuerpo del deslizamiento se ha movido de forma progresiva, los surcos y cárcavas se han intensificado y se evidencian procesos de reptación.</p>

Imagen 25. Tomada del informe 998/20. Imágenes 26. Fotografía comparativa de deslizamiento en la parte alta de la vereda Yanangona, tomadas el 7 de abril de 2022.

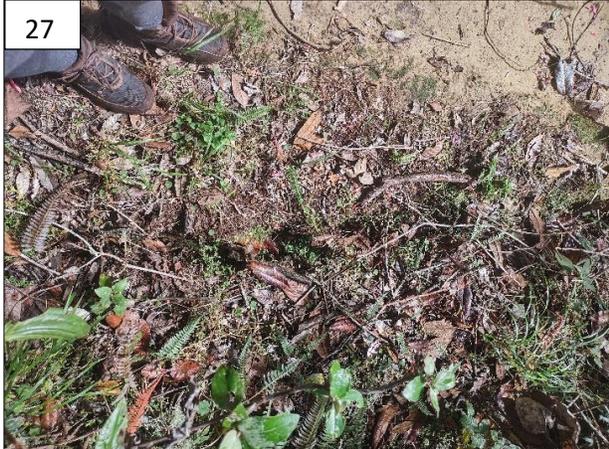
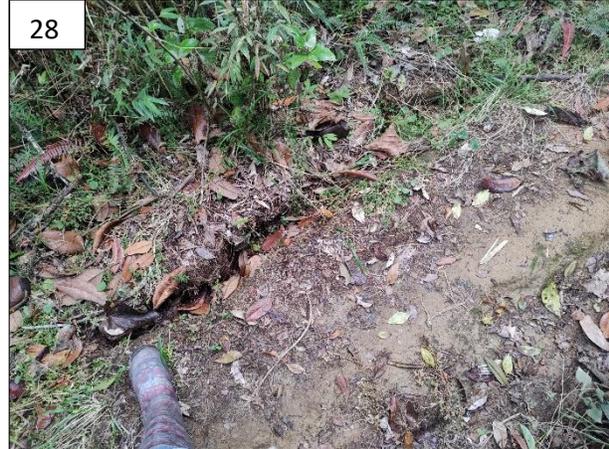
Imagen 27. Tomada del informe 998/20. Imágenes 28. Fotografía comparativa de grietas paralelas a la corona del deslizamiento, tomadas el 7 de abril de 2022.

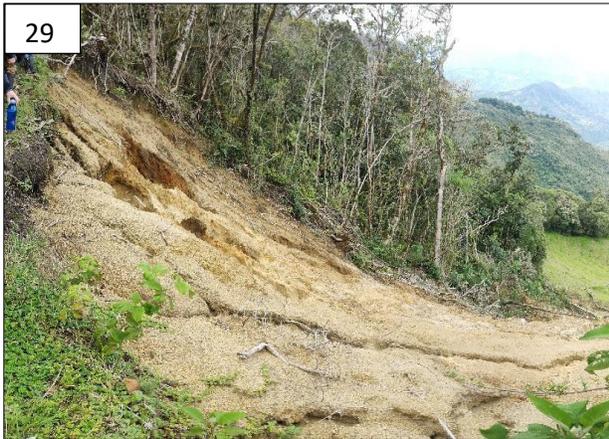
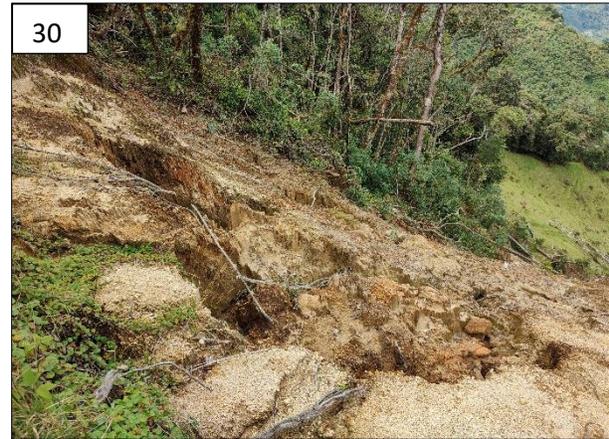
Imagen 29. Tomada del informe 998/20. Imágenes 30. Fotografía comparativa de surcos y cárcavas en el cuerpo del deslizamiento, tomadas el 7 de abril de 2022.

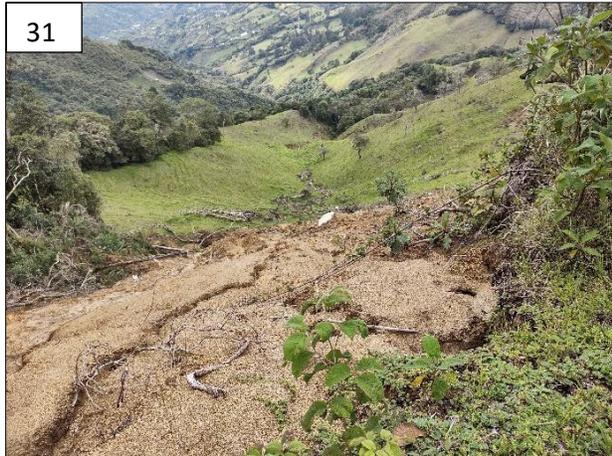
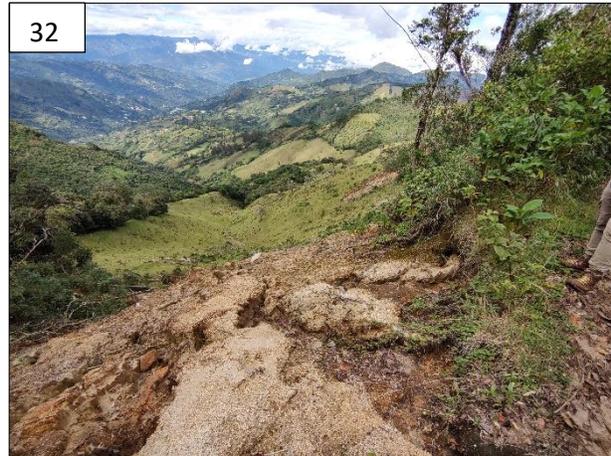
Imagen 31. Tomada del informe 998/20. Imágenes 32. Fotografía comparativa de surcos y cárcavas en el cuerpo del deslizamiento, tomadas el 7 de abril de 2022.

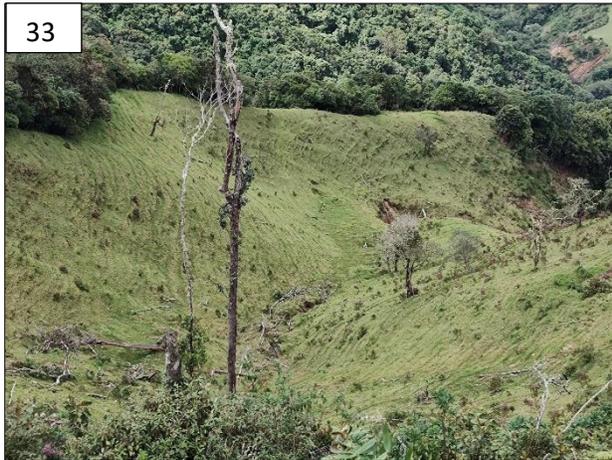
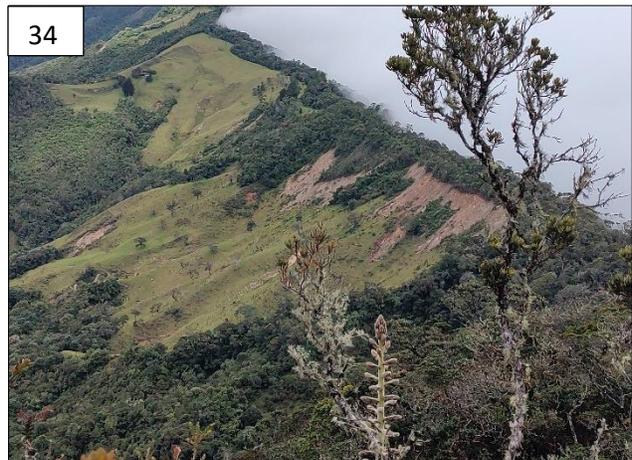
Imagen 33. Procesos de reptación a lo largo de las laderas ubicadas al pie del Cerro Chimayoy. Imagen 34. Vista panorámica de deslizamientos en la ladera del cerro Chimayoy.

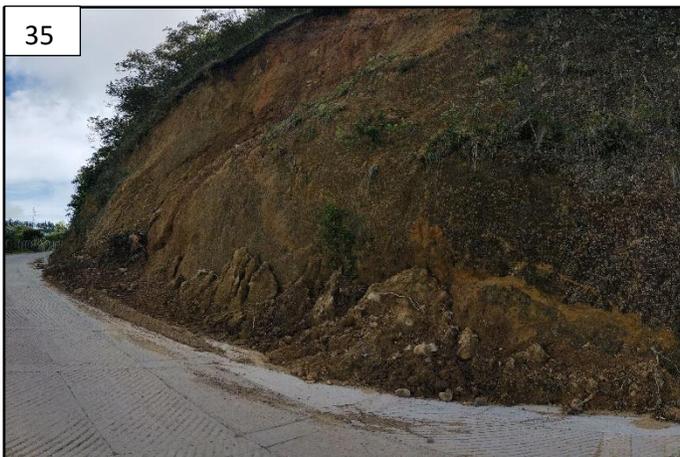
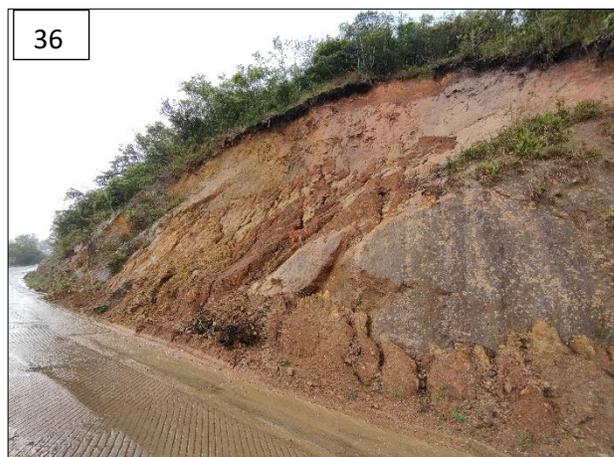
VEREDA MARTIN - SEGUIMIENTO	
Tipo de fenómeno	Deslizamiento rotacional
Coordenadas geográficas	Deslizamiento 4: N: 1.526990 W: -77.084600 H: 2.379 m.s.n.m
Daños	Afectaciones a viviendas cercanas a la vereda
Descripción general	<p><i>“Se presenta un deslizamiento de tipo rotacional, donde los materiales corresponden a rocas moderadamente blandas altamente fracturadas y con alto grado de meteorización superficial generando suelos residuales de color rojizo arcillo-arenosos con humedad media, poco plásticos y de consistencia media a alta. Este deslizamiento se presentó en un talud con pendiente escarpada, que se encuentra inestable debido al estado en el que se encuentran los materiales rocosos y de suelo, los cuales se remueven con facilidad por acción de agua escorrentía”. “El material que se desplazó de este movimiento en masa cayó sobre el tramo vial y sobre la entrada a la Planta de Energía de CEDENAR, causando daños en un muro de contención ubicado en este camino.</i></p> <p>Teniendo en cuenta la temporada de lluvias por la que atraviesa el departamento y lo evidenciado en campo, se observa que, el deslizamiento se encuentra activo, ha sufrido intensos procesos de erosión y meteorización debido al tipo de material y a su fácil remoción, formando una superficie cóncava e intensificando algunos surcos. El evento se ha repetido en varias ocasiones obstruyendo el tramo vial y sobre la entrada a la Subestación eléctrica San Martín de la empresa CEDENAR, cada vez que el evento se repite, se intensifican los daños al muro de contención y cerca de alambre ubicados en el tramo vial.</p>

Imagen 35. Tomada del informe 299/21. Imágenes 36. Fotografía comparativa del deslizamiento activo, intensificación de surcos y superficie cóncava por procesos de erosión, tomada el 7 de abril de 2022.

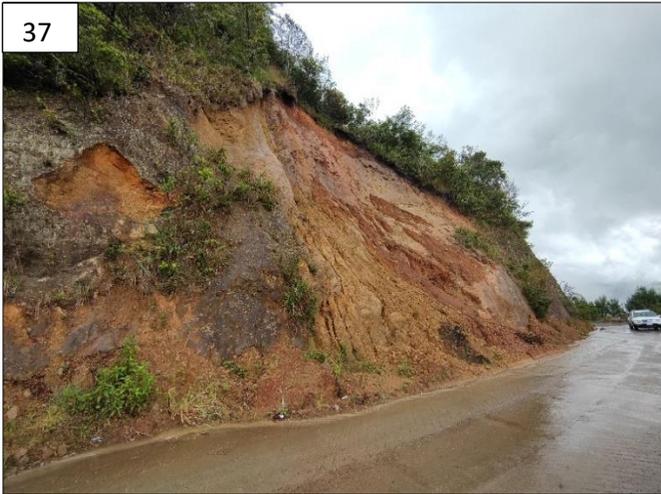
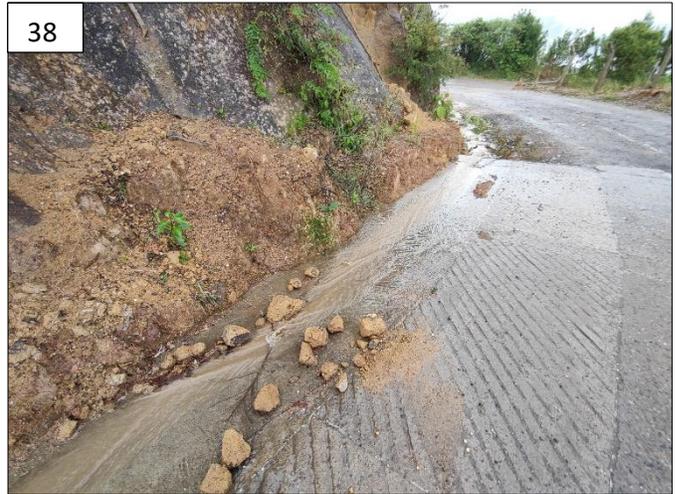
Imágenes 37. Deslizamiento activo, se evidencia superficie cóncava por procesos de erosión e intensificación de surcos. Imagen 38. Obstrucción en cunetas por caída de material inconsolidado.

- Se recomienda mantener maquinaria y personal para habilitar el tránsito en las vías de acceso municipales y veredales.
- Realizar el constante mantenimiento de las alcantarillas y demás estructuras hidráulicas en las veredas y a lo largo de las vías, con el fin de realizar un adecuado manejo y control de las aguas, evitando la sobresaturación del suelo, inundaciones y vertimientos directos sobre los movimientos en masa.

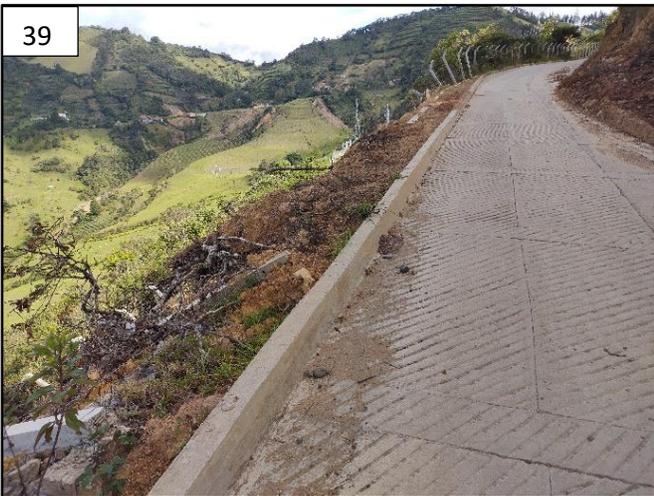
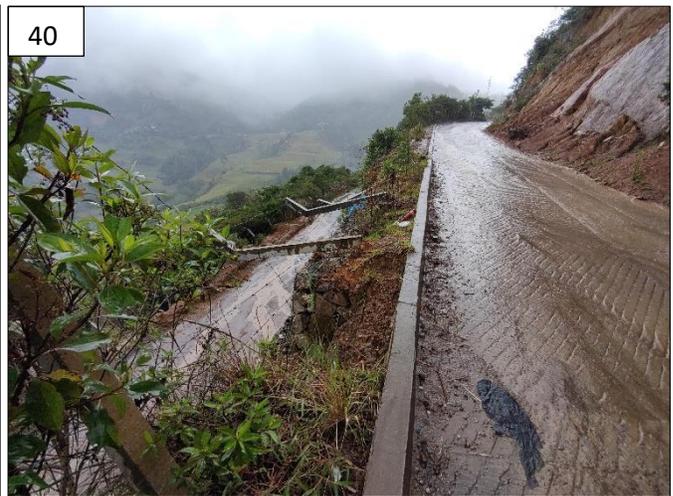
Imagen 39. Tomada del informe 299/21. Imágenes 40. Fotografía comparativa de las afectaciones provocadas por el deslizamiento activo, tomada el 7 de abril de 2022.

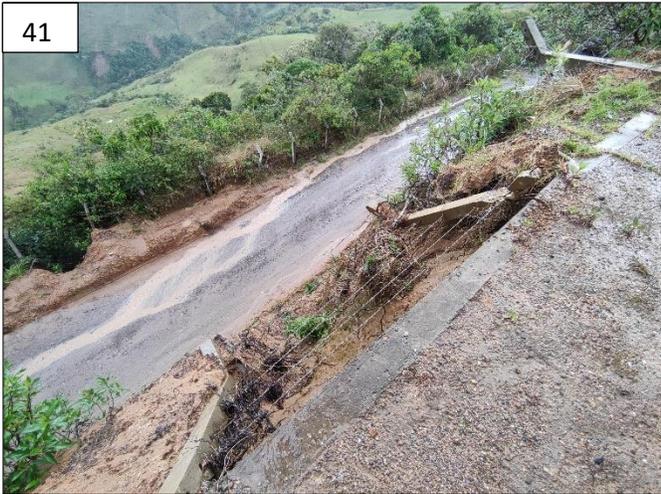
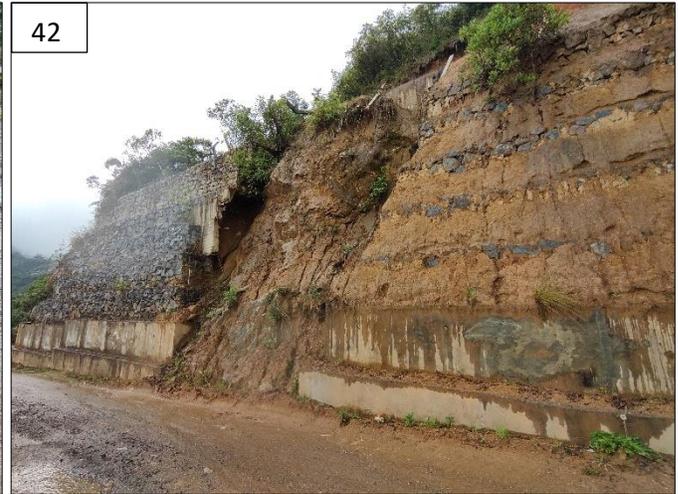
Imágenes 41 y 42. Evidencia de las afectaciones al muro de contención y cerca de alambre ubicados en el tramo vial y sobre la entrada a la planta de energía de CEDENAR.

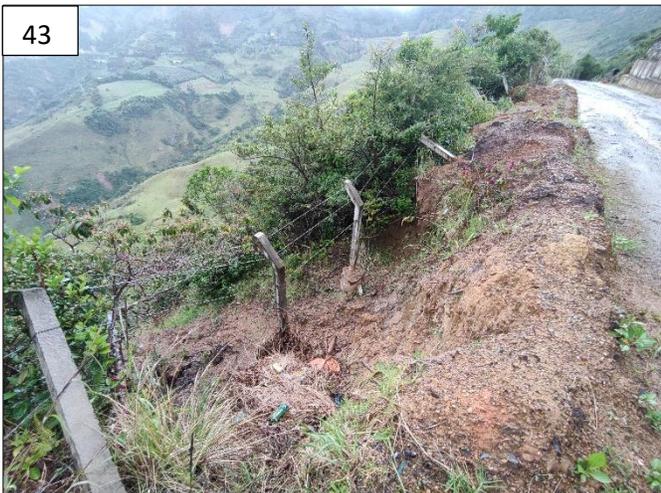
43. Evidencia de afectaciones a cerca de alambre ubicada en el tramo vial y sobre la entrada a la subestación eléctrica San Martín de la empresa CEDENAR.

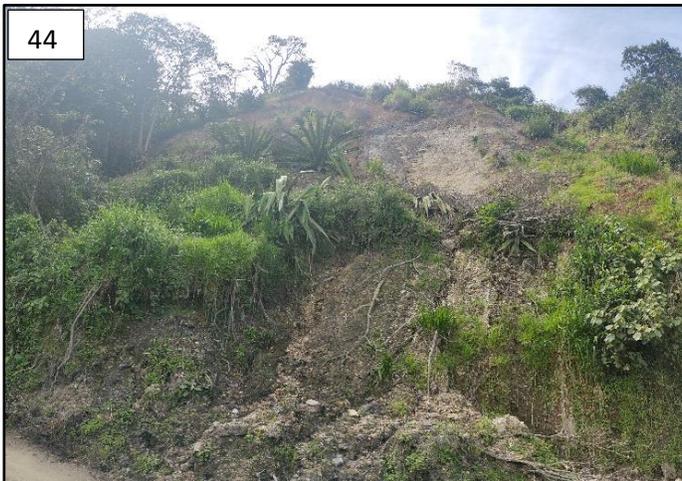
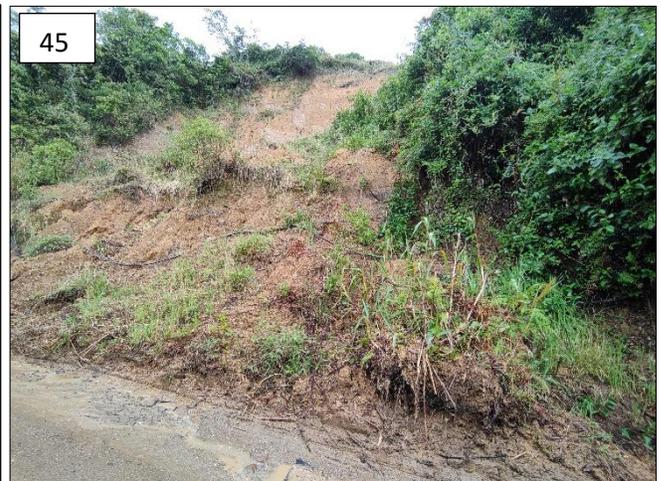
VEREDA YERBABUENAL – SEGUIMIENTO	
Tipo de fenómeno	Deslizamiento rotacional
Coordenadas geográficas	Deslizamiento 5: N: 1.523972 W: -77.090500 H: 2.477 m.s.n.m
Daños	Afectaciones a viviendas cercanas a la vereda Yerbabuena
Descripción general	<p><i>“Se presentó un deslizamiento de tipo rotacional, donde los materiales afectados corresponden a suelos residuales de color rojizo con textura arcillo limoso que se encuentran completamente meteorizados y corresponden al grado VI del perfil de meteorización de Dearman (1974), además presentan alta humedad debido a la acción del agua de escorrentía y que debido a la temporada de más lluvias ocurrida en el mes de Abril del presente año se generó este deslizamiento el cual presenta unas dimensiones aproximadas de 40 m de alto y 50 m de ancho”.</i></p> <p><i>“Este material que se desplazó debido al movimiento en masa, cayó sobre la vía a Yerbabuena e inhabilitó el paso en el cruce hacía la vereda Chimayoy bajo y al municipio de San Bernardo”.</i></p> <p>En la visita de inspección ocular realizada el 7 de abril de 2022 se evidenció que, el deslizamiento se encuentra activo y debido a la temporada de fuertes lluvias por la que atraviesa el departamento, el evento se ha repetido en varias ocasiones, provocando obstrucción en la vía que conduce a la vereda Yerbabuena debido al tipo de material presente en la zona y de fácil remoción, así mismo se han presentado procesos de erosión y meteorización intensa.</p>

Imagen 44. Tomada del informe 299/21. Imagen 45. Fotografía comparativa de las afectaciones provocadas por el deslizamiento activo, tomada el 7 de abril de 2022.

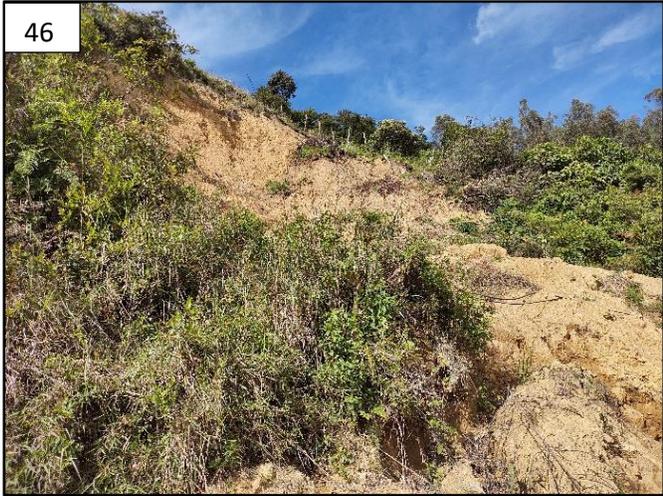
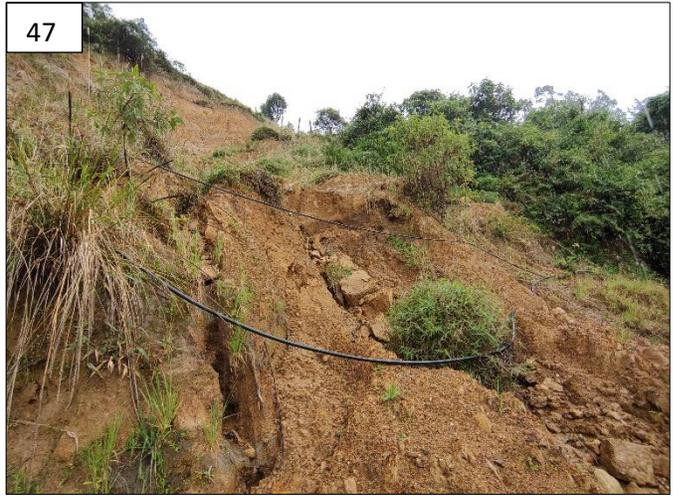
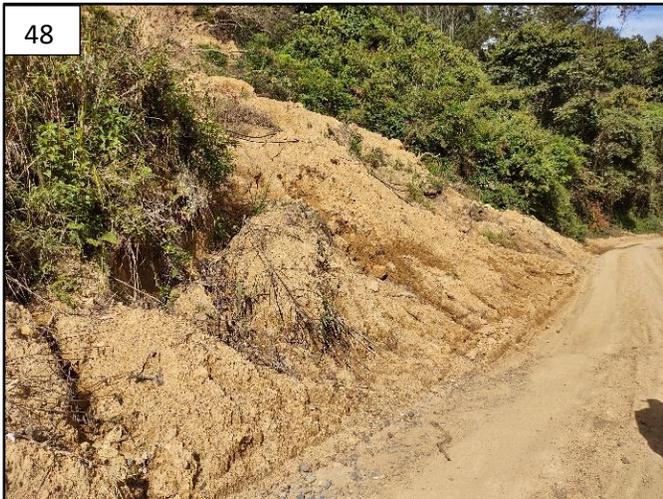
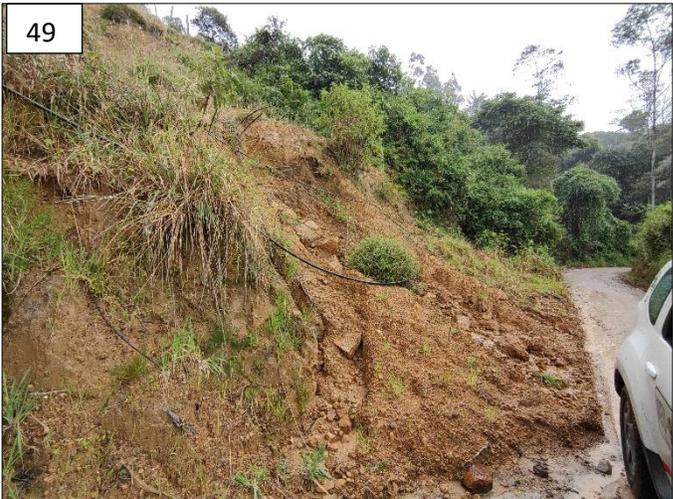
Imagen 46 y 48. Tomadas del informe 299/21. Imagen 47 y 49. Fotografías comparativas de las afectaciones provocadas por el deslizamiento activo, tomadas el 7 de abril de 2022.
