INFORME DE SEGUIMIENTO 010_22

REFERENCIA: GESTIÓN DE RIESGO, MOVIMIENTOS EN MASA
AVENIDAS TORRENCIALES

MUNICIPIO: SAN PABLO, NARIÑO

UBICACIÓN: VEREDA LA CHORRERA

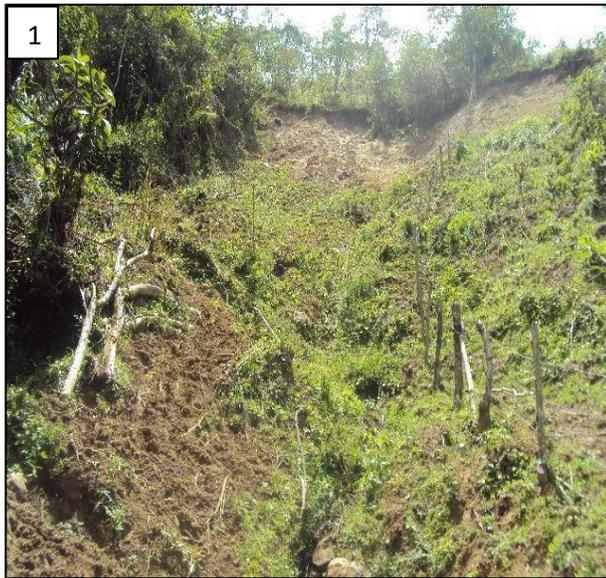
1. DESLIZAMIENTO 1 – SEGUIMIENTO	
Tipo de fenómeno	Deslizamiento traslacional
Coordenadas de referencia	N:1.686750 W: -77.036778 H: 1.793 m.s.n.m.
Daños	Afectaciones a cultivos de café
Descripción general	<p>En el informe técnico 184/14 elaborado por Corponariño se menciona que, la zona evaluada <i>“Corresponde a un desplazamiento de tipo traslacional, se observa un suelo orgánico con material vegetal y sobre el cuerpo del deslizamiento existe afloramiento de agua que dreña hacia la parte inferior del mismo y es captada artesanalmente mediante un filtro y conducida por manguera de ½ pulgada hasta terrenos aledaños para riego de los mismos; este evento está en estado latente y su distribución es ensanchada y retrogresiva, tiene aproximadamente una longitud promedio de 25 m, un ancho de 5 m y un espesor de masa deslizada de 2 m, obteniendo aproximadamente un volumen desplazado de 250 m³”</i>.</p> <p>Teniendo en cuenta lo anterior, en la visita que se efectuó el 30 de agosto de 2022, se identificó que el deslizamiento traslacional esta activo y continua con su desplazamiento por efectos de la gravedad. La pendiente mayor a 45° y a la primera temporada de lluvias que se presentó a nivel departamental, ocasionó el desarrollo de otros movimientos en masa de tipo traslacional que se identifican en la imagen 3, afectando cultivos de café. De manera general se observa que el material que conforma la zona es poco consolidado y se remueve fácilmente, compuesto por materiales altamente meteorizados y suelos residuales arcillo – arenosos, de alta plasticidad, baja consistencia y humedad natural alta. Geomorfológicamente se trata de una ladera casi vertical de laderas largas a muy largas, generando formas cóncavas y convexas en el terreno, con pendientes que varían entre altas a escarpadas, donde predominan los procesos de meteorización y erosión intensa.</p> <p>La vegetación y sedimentos desprendidos por efecto de los movimientos en masa caen directamente a la quebrada La Chorrera, dicha acción podría generar represamientos en el cauce y facilitar la ocurrencia de avenidas torrenciales y/o inundaciones, representando un riesgo para los habitantes de la vereda y los elementos expuestos ubicados aguas abajo.</p>

Imágenes: 1. Fotografía tomada del informe 184/14, deslizamiento de tipo traslacional. 2. Fotografía comparativa tomada el 30 de agosto de 2022, donde se evidencia el avance del movimiento. 3. Enjambre de deslizamientos.

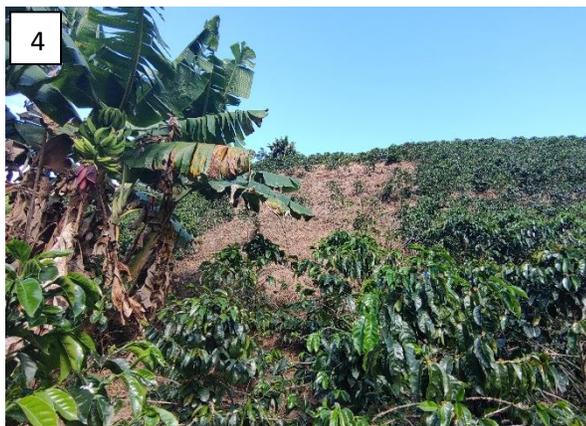
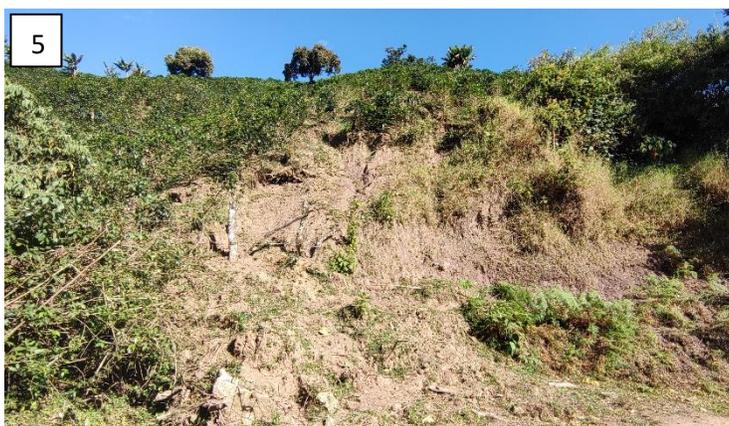
2. DESLIZAMIENTO 2	
Tipo de fenómeno	Deslizamiento traslacional
Coordenadas de referencia	N: 1.6895100 W: -77.0321000 H: 1.806 m.s.n.m.
Daños	Afectaciones a cultivos de café y aporte de sedimentos a quebrada no identificada
Descripción general	<p>En este punto se identificaron dos deslizamientos de tipo traslacional en predios con cultivos de café, se evidencia una pendiente mayor a 45°, el material es poco consolidado, de fácil remoción, altamente meteorizado correspondiente a suelos residuales arcillo – arenosos, de alta plasticidad, baja consistencia y humedad natural alta, geomorfológicamente se trata de laderas largas a muy largas, generando formas cóncavas y convexas en el terreno, con pendientes que varían entre altas a escarpadas, donde predominan los procesos de meteorización y erosión intensa.</p> <p>La vegetación y sedimentos desprendidos por efecto de los movimientos en masa caen directamente a una quebrada de nombre no identificado, la cual posteriormente desemboca con la quebrada La Chorrera, generando aporte de sedimentos y material vegetal en estos drenajes.</p>

Imágenes 4 y 5. Deslizamientos traslacionales en cultivos de café.

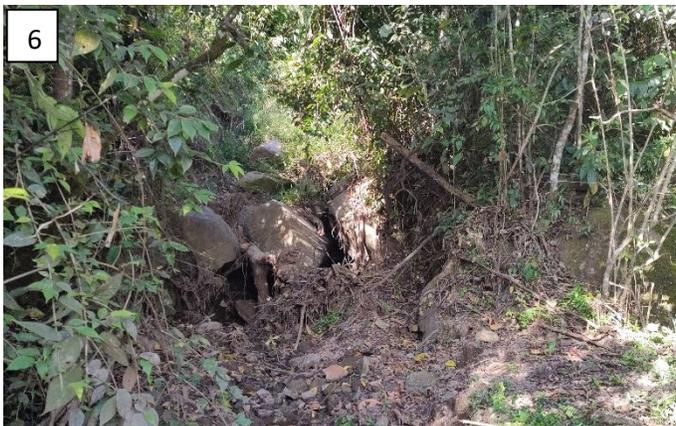
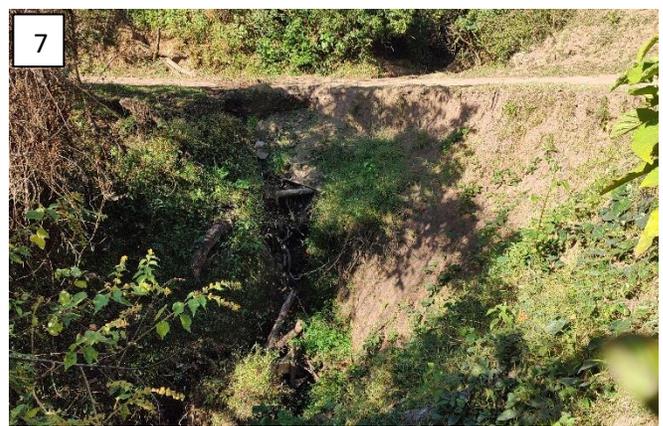
3. AVENIDA TORRENCIAL 1	
Tipo de fenómeno	Avenida torrencial
Coordenadas de referencia	N: 1.6896900 W: -77.0320000 H: 1.810 m.s.n.m.
Daños	Obstrucción de alcantarilla vial, perdida de banca y aporte de sedimentos a la quebrada La Chorrera
Descripción general	En este punto se identificó una avenida torrencial en una quebrada sin nombre identificado, la cual presenta flujo intermitente, el cual aumenta en temporada de fuertes lluvias como la que se presentó a nivel departamental en el primer semestre de 2022. Los habitantes del sector informan que ocurrieron dos eventos significativos en este lugar, en el primer evento la quebrada arrastró grandes volúmenes de material sólido proveniente de deslizamientos ocurridos en la parte alta de la montaña, rocas de selección mala a muy mala y que varían en tamaño desde gravas hasta bloques y presencia significativa de detritos leñosos, obstruyendo por completo la alcantarilla que permitía el flujo normal de la quebrada. Días después ocurrió el segundo evento y debido a que la alcantarilla continuaba obstruida, el flujo desbordó la vía, provocando la perdida de banca en una vía veredal, estancamiento de agua, represamiento y arrastre de material no consolidado y de detritos leñosos que se depositaron finalmente en la quebrada La Chorrera.

Imágenes 6 y 7. Obstrucción y represamiento de material inconsolidado y detritos leñosos en el cauce de la quebrada.

- Realizar limpieza de basuras y troncos caídos en los cauces de las quebradas y ríos del municipio, con el fin de evitar obstrucciones y represamientos que generen avenidas torrenciales.

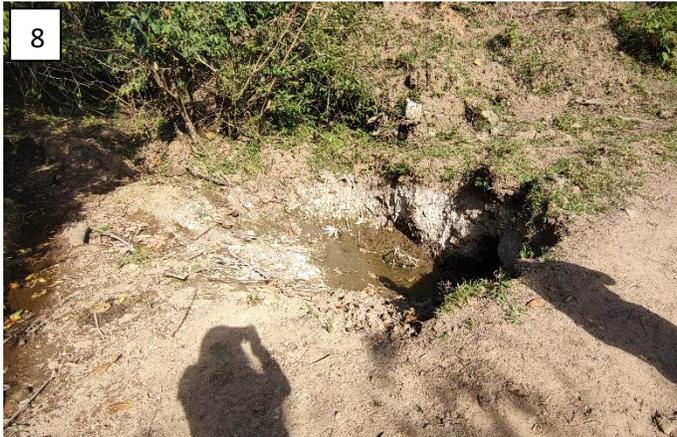
Imagen 8. Alcantarilla completamente obstruida, con hundimiento y estancamiento de agua. Imagen 9. Perdida de banca.

- Se recomienda realizar el constante mantenimiento de las alcantarillas, cunetas y estructuras hidráulicas en las veredas y a lo largo de las vías, con el fin de garantizar un adecuado descole de aguas lluvia, evitando la sobresaturación del suelo, inundaciones y vertimientos directos sobre los movimientos en masa.

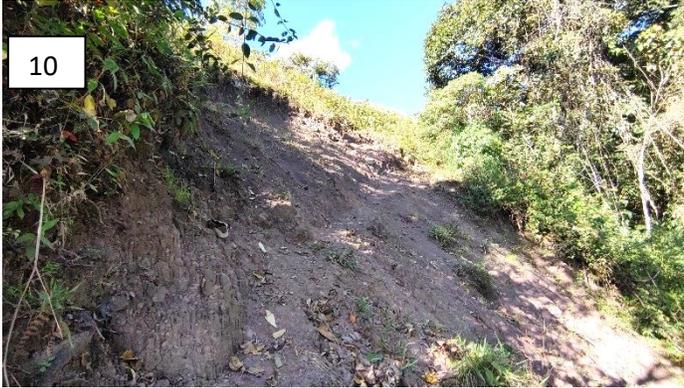
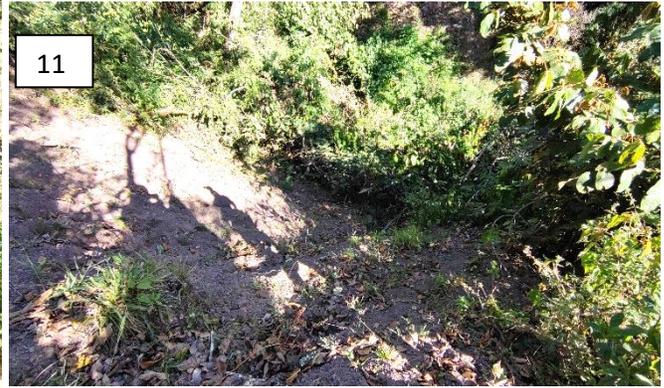
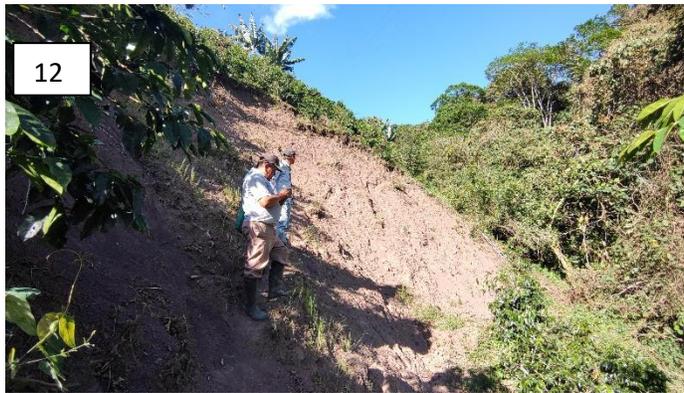
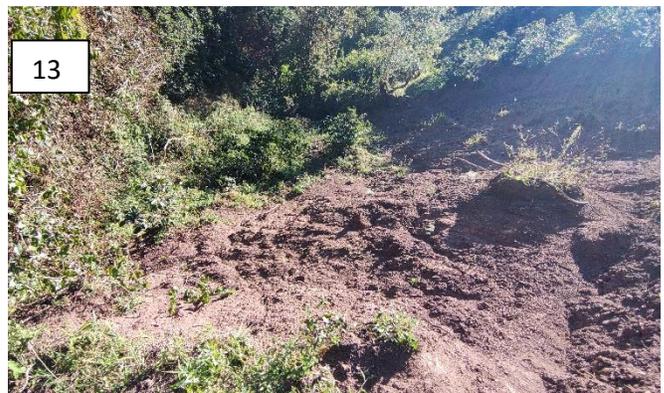
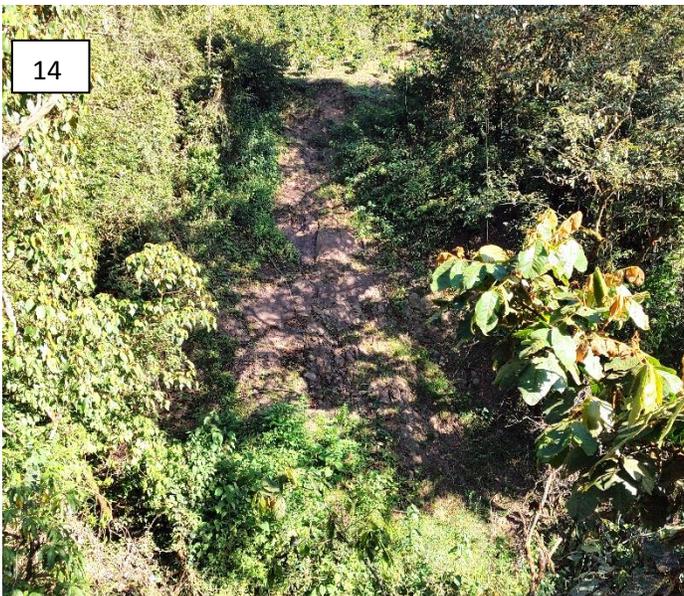
4. DESLIZAMIENTO 3	
Tipo de fenómeno	Deslizamientos traslacionales
Coordenadas de referencia	N: 1.6891700 W: -77.030600 H: 1.869 m.s.n.m.
Daños	Afectaciones a cultivos de café y aporte de sedimentos a quebrada sin identificar
Descripción general	<p>En este punto se identificaron tres deslizamientos de tipo traslacional en predios con cultivos de café, geomorfológicamente se trata de laderas largas a muy largas, que generan formas cóncavas y convexas en el terreno, con pendientes que varían entre altas a escarpadas, el material es poco consolidado, de fácil remoción, altamente meteorizado correspondiente a suelos residuales arcillo-arenosos, de alta plasticidad, baja consistencia y humedad natural alta, donde predominan los procesos de meteorización y erosión intensa</p> <p>La vegetación y sedimentos desprendidos por efecto de los movimientos en masa caen directamente a una quebrada no identificada que más tarde se une con la quebrada La Chorrera, generando aporte de sedimentos y material vegetal.</p>

Imágenes 10 – 14. Deslizamientos traslacionales identificados en predios con cultivos de café y que generan aporte de sedimentos a la quebrada no identificada.

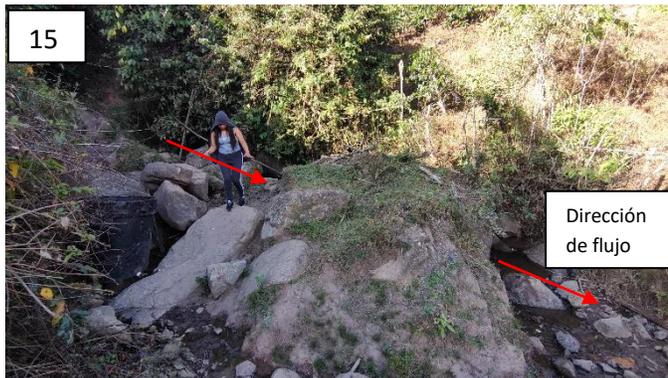
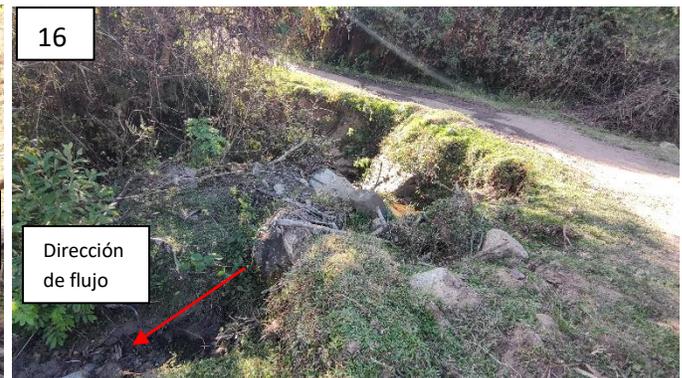
5. AVENIDA TORRENCIAL 2	
Tipo de fenómeno	Avenida torrencial
Coordenadas de referencia	N: 1.6884500 W: -77.0318000 H: 1.809 m.s.n.m.
Daños	Obstrucción de alcantarilla y perdida de banca
Descripción general	En este punto se identificó una avenida torrencial en una quebrada sin identificar y con flujo intermitente, el caudal aumenta en temporada de fuertes lluvias como la que se presentó a nivel departamental en el primer semestre de 2022. En campo se evidenció que la quebrada arrastró grandes volúmenes de material solido proveniente de deslizamientos ocurridos en la parte alta de la montaña, rocas de selección mala a muy mala y que varían en tamaño desde gravas hasta bloques y detritos leñosos, todos estos materiales obstruyeron por completo la alcantarilla que permitía el flujo normal de la quebrada, provocando consecuentemente que el flujo desbordara la vía veredal, generando así la perdida de banca, estancamiento de agua, represamiento y arrastre de material no consolidado y de detritos leñosos hacia la quebrada La Chorrera.

Imágenes 15 y 16. Obstrucción y represamiento de material inconsolidado y detritos leñosos en el cauce de una quebrada no identificada.

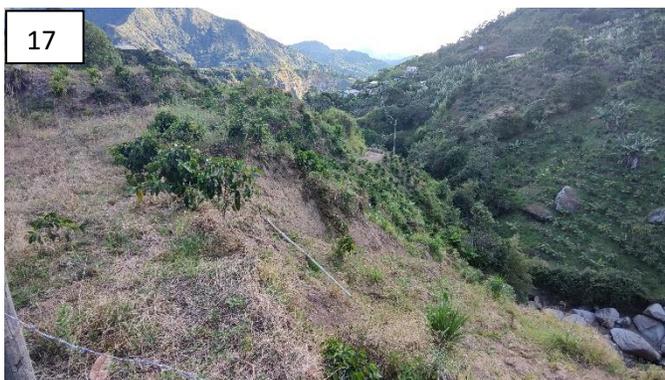
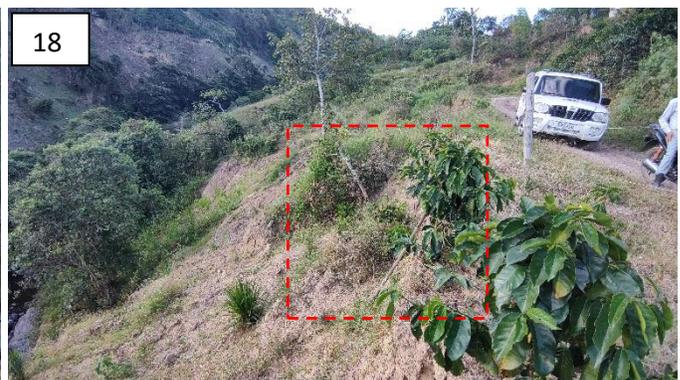
6. DESLIZAMIENTO 4	
Tipo de fenómeno	Deslizamiento rotacional retrogresivo
Coordenadas de referencia	N: 1.6846300 W: -77.0330000 H: 1.727 m.s.n.m.
Daños	Perdida de banca y aporte de sedimentos a la quebrada La Chorrera
Descripción general	<p>En este punto se identificó un deslizamiento de tipo rotacional retrogresivo que afecta de forma significativa la vía que comunica a los habitantes de la vereda La Chorrera, se evidencia material poco consolidado y de fácil remoción, altamente meteorizado correspondiente a suelos residuales arcillo-arenosos, de alta plasticidad, baja consistencia y humedad natural alta, predominando los procesos de meteorización y erosión intensa a causa de las fuertes lluvias que se presentan a nivel departamental, así mismo, se observan grietas de tensión cerca de la corona del deslizamiento. Geomorfológicamente se trata de laderas largas a muy largas, generando formas cóncavas y convexas en el terreno, con pendientes que varían entre altas a escarpadas.</p> <p>Dicho fenómeno provocó la pérdida de banca y desestabilización del terreno, lo cual aportó grandes cantidades de material vegetal y sedimentos, obstruyendo el lugar que se usaba como centro recreacional en la quebrada La Chorrera. Los habitantes de la vereda informan que, realizaron la siembra de algunos árboles para evitar que el proceso erosivo continúe, sin embargo, el proceso siguió avanzando y desplazó la cobertura vegetal que se sembró.</p>

Imagen 17 y 18. Corona del deslizamiento y evidencia del desplazamiento de los arboles sembrados.

- En relación a las grietas de tensión que se evidenciaron en campo, es necesario implementar sistemas de monitoreo de alertas tempranas (pueden ser artesanales) para conocer al avance del desplazamiento, considerando que las grietas pueden significar el inicio o continuación de un movimiento en masa. Es necesario orientar a la comunidad sobre los métodos artesanales que pueden aplicar para monitorear el avance de las grietas, con base en literatura relacionada y lo establecido en la guía para el Desarrollo de Sistemas de Alerta Temprana (SAT) de la UNGRD, con el fin de reducir el riesgo de desastre y tomar las medidas que se consideren pertinentes.

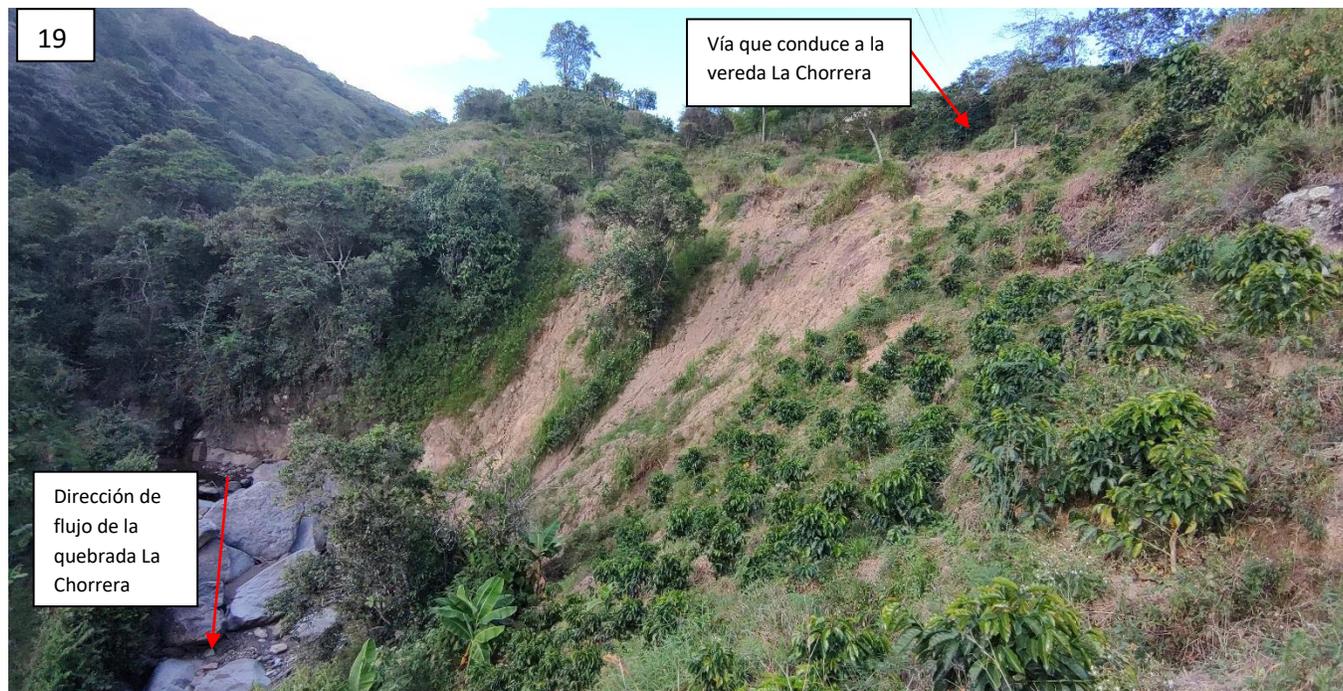
Imagen 19. Deslizamiento rotacional retrogresivo en la vía que comunica la vereda La Chorrera con la vía principal del municipio de San Pablo.
