## INFORME DE SEGUIMIENTO 014\_22

**REFERENCIA:** GESTIÓN DE RIESGO, MOVIMIENTOS EN MASA  
AVENIDAS TORRENCIALES

**MUNICIPIO:** GUAITARILLA, NARIÑO

**UBICACIÓN:** SECTOR PUEBLO NUEVO, EL EMPEDRADO, EL ROSAL

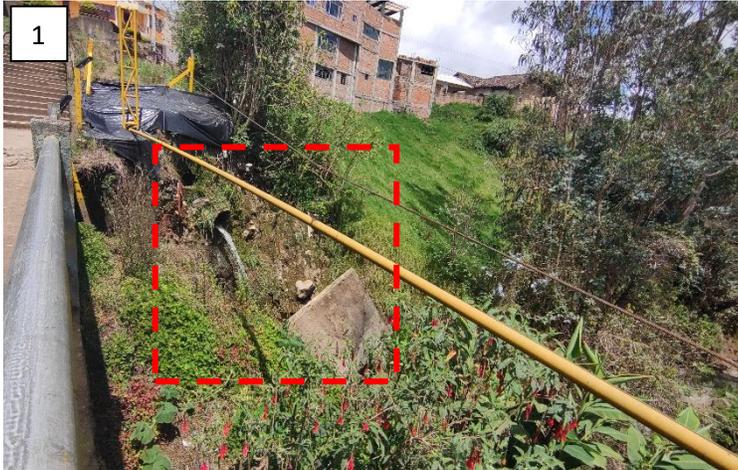
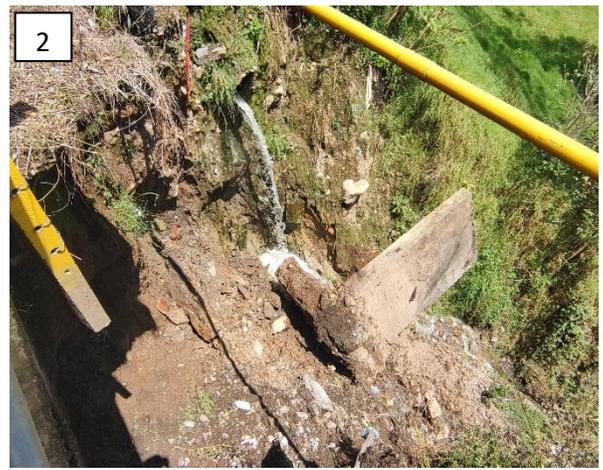
1. SECTOR PUEBLO NUEVO	
<b>Tipo de fenómeno</b>	Caída de muro de contención
<b>Coordenadas de referencia</b>	<b>N:</b> 1.1318600 <b>W:</b> -77.5493000 <b>H:</b> 2778 m.s.n.m.
<b>Daños</b>	Afectaciones a la estabilidad de puente peatonal 26 de octubre de 2022.
<b>Descripción general</b>	<p>En este punto se identifica un muro de contención volcado y vertimientos directos al talud por las afectaciones en la tubería, acelerando los procesos erosivos y generando inestabilidad en el puente peatonal, representando así, un riesgo para las personas que transitan por el lugar.</p> <p>Se identifica que, el material que conforma el talud es de tipo arenolimoso de tonalidades cafés, verdosas y grises, cubiertos por una capa de suelos orgánicos, pastos y cultivos, que corresponden a un relleno antrópico, donde se evidencian algunos plásticos, telas y estopas (Imágenes 3 y 4). En cuanto a la morfología se evidencia un relieve suavizado y ondulado con pendientes inclinadas.</p>

Imágenes 1 y 2. Muro de contención volcado y vertimientos directos al talud por las afectaciones en la tubería.

- Con relación de los puntos 1 y 2, se recomienda restringir el paso a peatones y vehículos de carga pesada según sea el caso, considerar pasos alternos e implementar señalización preventiva, restrictiva e informativa, indicando la amenaza que se presenta en los sectores evaluados, con el fin de alertar a la comunidad del riesgo de transitar por dichos lugares.

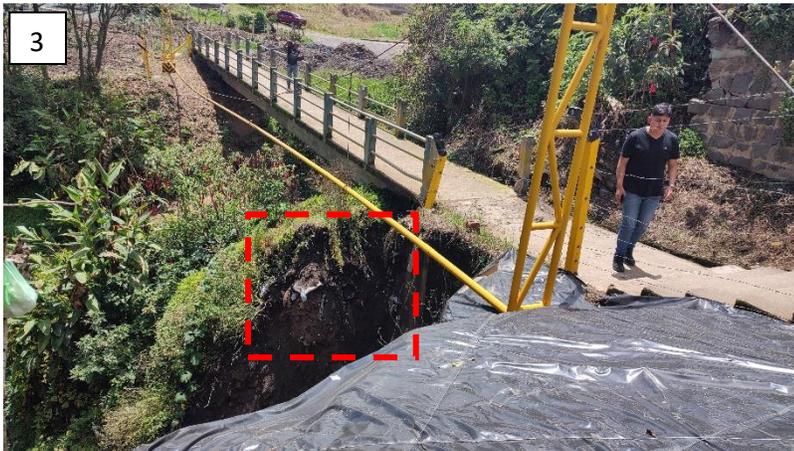
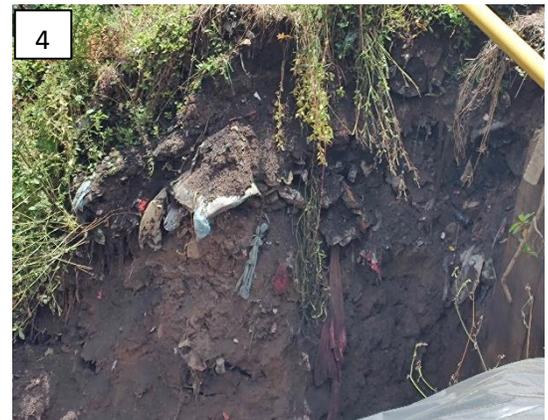
Imágenes 3 y 4. Material producto de rellenos antrópicos, se evidencian plásticos, telas y estopas.

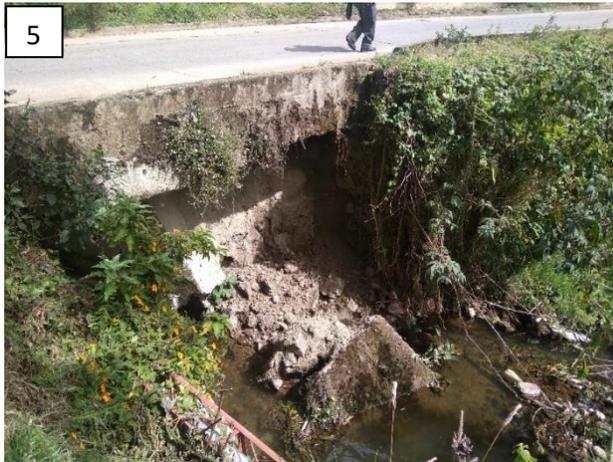
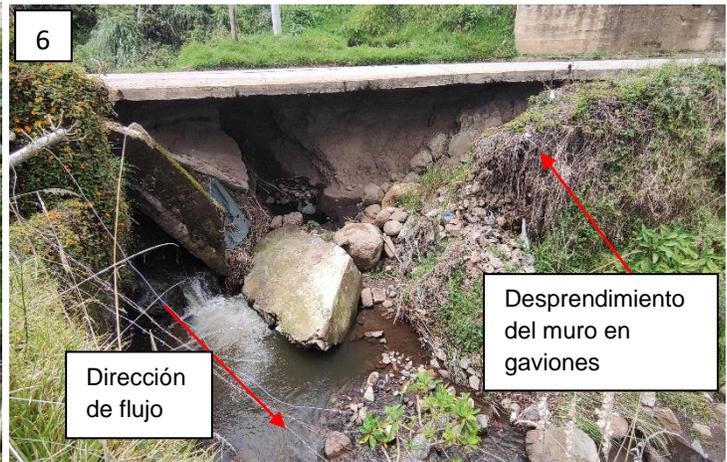
<b>2. SECTOR EL EMPEDRADO – SEGUIMIENTO IT 074/20</b>	
<b>Tipo de fenómeno</b>	Avenida torrencial
<b>Coordenadas de referencia</b>	<b>N:</b> 1.135120 <b>W:</b> -77.549600 <b>H:</b> 2.636 m.s.n.m.
<b>Daños</b>	Afectaciones a puente que comunica el casco urbano con otras veredas del municipio de Guaitarilla.
<b>Descripción general</b>	<p>En el informe técnico 074/20 se menciona que “...se observan daños en la base de un puente que comunica al casco urbano con otras veredas del municipio de Guaitarilla (Imagen 5), así como en un muro en gaviones ubicado en el mismo punto (Imagen 7), lo anterior debido a pequeños deslizamientos que se observan en el talud y a la erosión lateral de la quebrada. Así mismo se observan sedimentos de gran tamaño depositados en el cauce de la quebrada, que evidencian el tipo de flujo que se transporta a lo largo de este cuerpo de agua, donde los bloques al moverse aguas abajo van dando rebotes o saltos que en este caso pueden generar daños al chocar con la estructura del puente y del muro en gavión”.</p> <p>Teniendo en cuenta lo anterior, en la visita que se efectuó el 27 de octubre de 2022 se identificó que, se han incrementado las afectaciones en el la base del puente que comunica al casco urbano de Guaitarilla con el municipio de Ancuya y otras veredas. El incremento en el caudal de la quebrada Cumac durante la temporada de lluvias, acelera los procesos de socavación lateral y transporta grandes volúmenes de sedimentos que varían su tamaño desde bloques a finos (lodos), material vegetal, basuras y escombros. Así mismo, se observa que el puente tipo vox coulvert que se encuentra en este sector, no cuenta con la capacidad hidráulica suficiente para permitir el tránsito del caudal.</p> <p>En la visita de campo también se evidenció que, a aproximadamente 20m del puente aguas abajo, se encuentra un bloque con medidas aproximadas de 2m de alto y 3m de ancho; la comunidad informa que la roca se desplaza cada vez que el caudal del río Cumac aumenta, de igual manera se identifica erosión del talud de la derecha. Teniendo en cuenta lo anterior, se considera que la roca podría generar represamiento y desvió del cauce, representando un riesgo para las habitantes de este sector y aguas abajo.</p>

Imagen 5. Tomada del informe técnico 074/20, colapso base del puente. Imagen 6. Fotografía comparativa tomada el 27 de octubre de 2022, donde se evidencia la acumulación de sedimentos y escombros que obstruyen el flujo de la quebrada Cumac y el incremento en los daños de la base del puente, y desprendimiento del muro en gaviones.

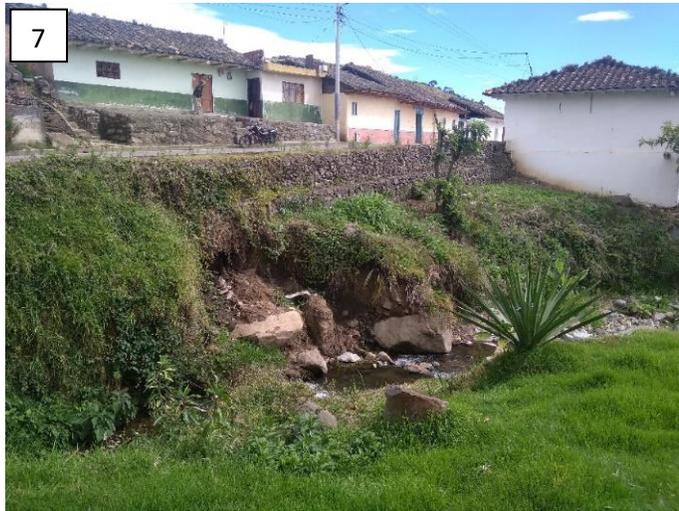
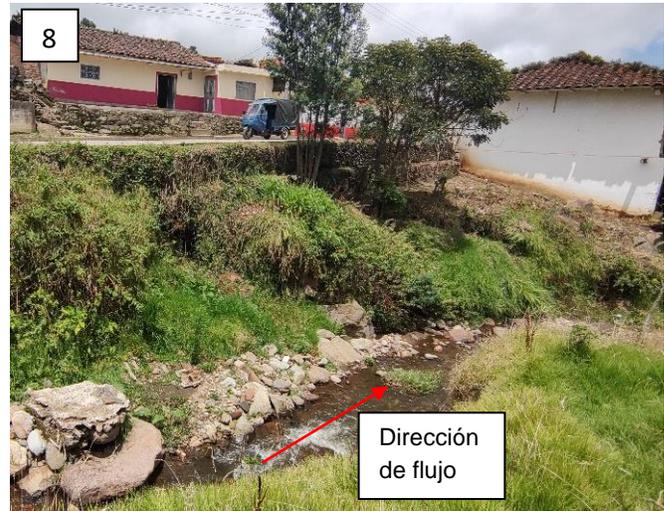
Imagen 7. Tomada del informe técnico 074/20, deslizamiento y daños en la base del muro en gaviones. Imagen 8. Fotografía comparativa tomada el 27 de octubre de 2022, donde se evidencia revegetalización.

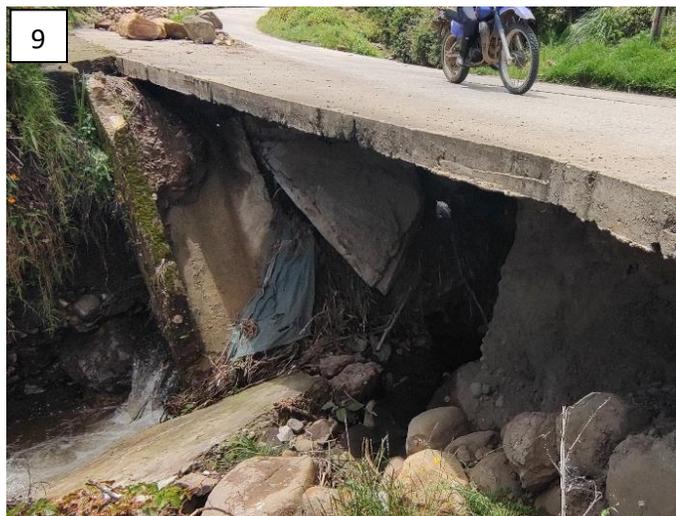
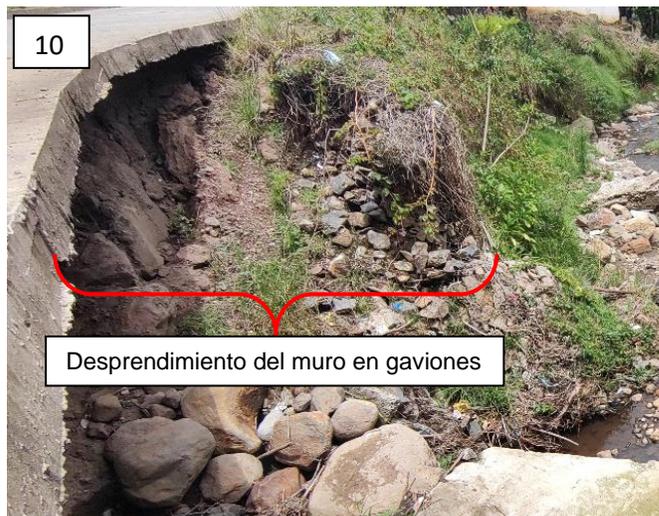
Imagen 9. Daños en la estructura del puente, acumulación de sedimentos, materia vegetal, basuras y escombros obstruyendo el flujo de la quebrada Cumac. Imagen 10. Desprendimiento del muro en gaviones.

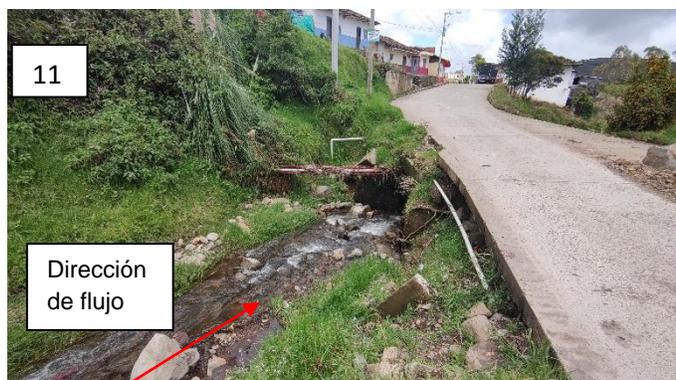
Imagen 11. Alcantarilla tipo box coulvert. Imagen 12. Socavación lateral, ondulaciones y agrietamiento en los bordes del cauce de la quebrada.

- Se recomienda realizar estudios y diseños a detalle, donde se analice las alternativas para mejorar la capacidad hidráulica del box coulvert en el punto 2 del presente informe, con el fin de evitar obstrucciones por flujos torrenciales. Cabe resaltar que, para la construcción de este tipo de obras es necesario que se tramite ante la Corporación los permisos ambientales pertinentes, como por ejemplo el permiso de ocupación de cauce.

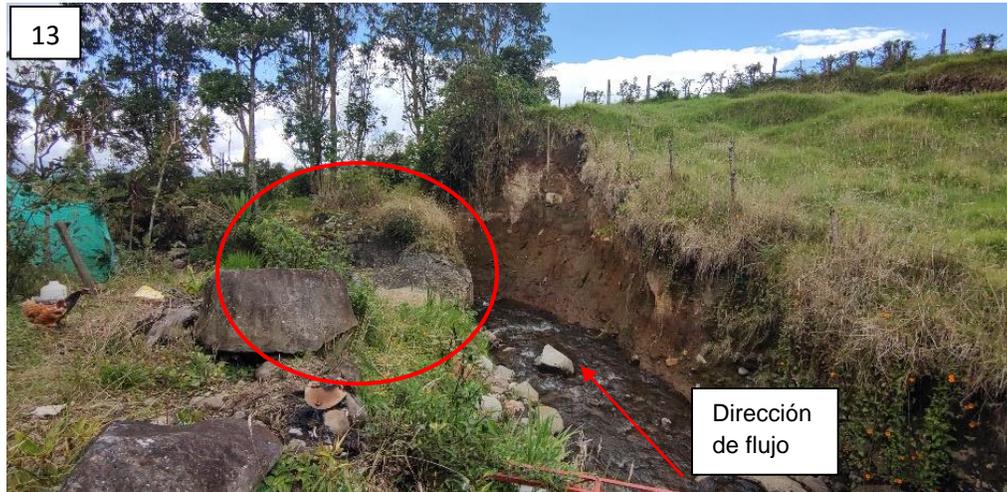
Imagen 13. Roca en el cauce de la quebrada Cumac que genera riesgo de represamiento y erosión del talud de la derecha.

- En cuanto al bloque de roca evaluado en el punto dos, se recomienda a la alcaldía municipal de Guaitarilla realizar su remoción de forma controlada, con el fin de evitar represamientos en la quebrada Cumac. Es importante mencionar que para realizar este tipo de actividades se debe tramitar ante la Corporación el permiso de ocupación de cauce, teniendo en cuenta que el movimiento de dicho material podría causar alteraciones en la hidráulica de la quebrada.

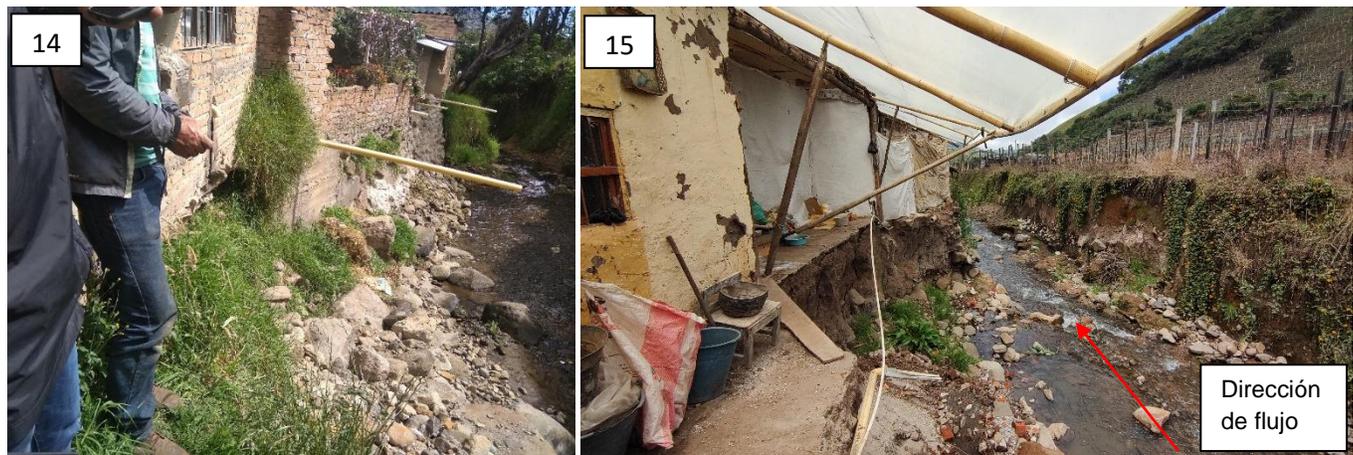
3. SECTOR EL ROSAL – SEGUIMIENTO IT 074/20		
<b>Tipo de fenómeno</b>	Inundación y socavación lateral	
<b>Coordenadas de referencia</b>	N:1.1430200 W: -77.5458000 H: 2.577 m.s.n.m.	
<b>Daños</b>	Afectaciones a una vivienda e inestabilidad del talud.	
<b>Descripción general</b>	<p>En el informe técnico 074/20 se menciona que “...el sector El Rosal se ve constantemente afectado por inundaciones donde se encuentran varias familias en vulnerabilidad. Se evidencia que el cauce de la quebrada en este punto es angosto y poco profundo, con sedimentos de diferentes tamaños, donde el flujo en época de lluvia se desplaza causando daños en cultivos e inestabilizando en algunos taludes sobre los cuales se ubican varias viviendas (Imagen 14). También se observan pequeños deslizamientos a lo largo de la quebrada aportando materiales finos y generando también inestabilidad de estos taludes (Imagen 16).”</p> <p>Teniendo en cuenta lo anterior, en la visita que se efectuó el 27 de octubre de 2022 se identificó socavación lateral y graves afectaciones a la infraestructura de la vivienda que se observa en la imagen 15, la cual está construida sobre material arenolimoso de origen volcánico, de color gris, marron y beige, poco consolidado, altamente meteorizado y de facil remoción, lo cual facilita el avance de procesos erosivos. De igual manera se evidencia que, la vivienda está construida en material tipo bareque sin tener en cuenta las normas mínimas de construcción (por ejemplo, la norma sismo resistente</p>

NSR10) y se encuentra ubicada en el área forestal protectora de la quebrada, por lo cual, se considera que la vivienda y sus habitantes se encuentran en condición de riesgo y se debe considerar su reubicación.

En la visita de campo también se evidenció que, a lo largo de la quebrada se presenta socavación lateral y deslizamientos de pequeña magnitud que aportan sedimentos y material vegetal al cauce, lo cual podría generar represamientos aguas abajo y representa un riesgo para las personas que habitan el sector.

Imagen 14. Tomada del informe técnico 074/20, depósitos de la quebrada, taludes inestables. Imagen 15. Fotografía comparativa tomada el 27 de octubre de 2022, donde se evidencia afectaciones a la infraestructura de la vivienda y socavación lateral.

- Con relación al punto 3 y teniendo en cuenta que algunas viviendas se encuentran dentro de la faja que se debe mantener como protección ambiental en la quebrada Cumac, se recomienda considerar la reubicación de sus habitantes, los cuales se encuentran en condición de riesgo.

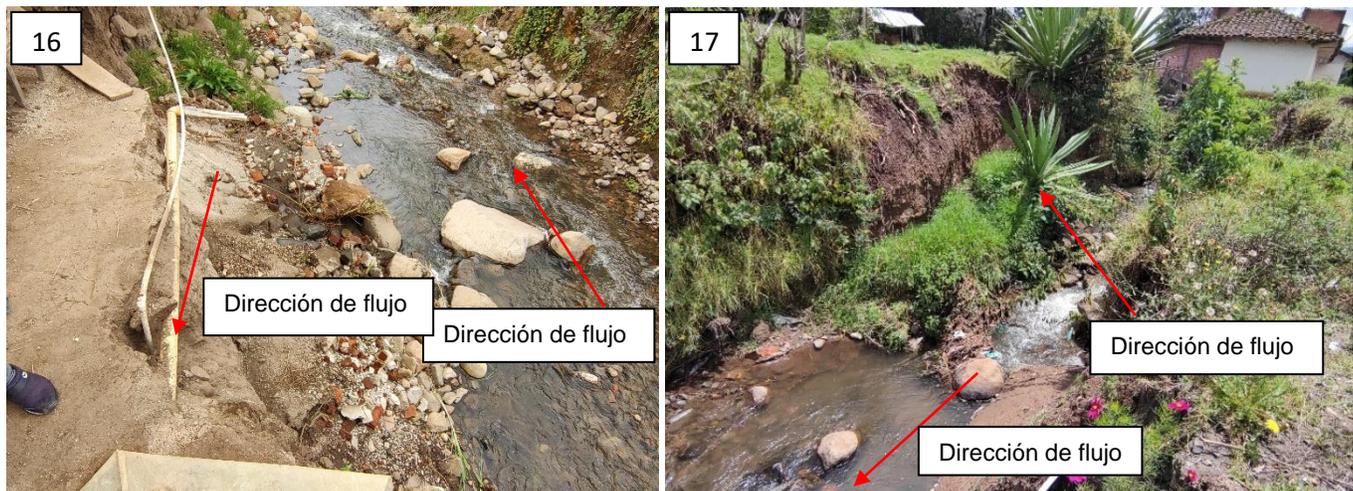
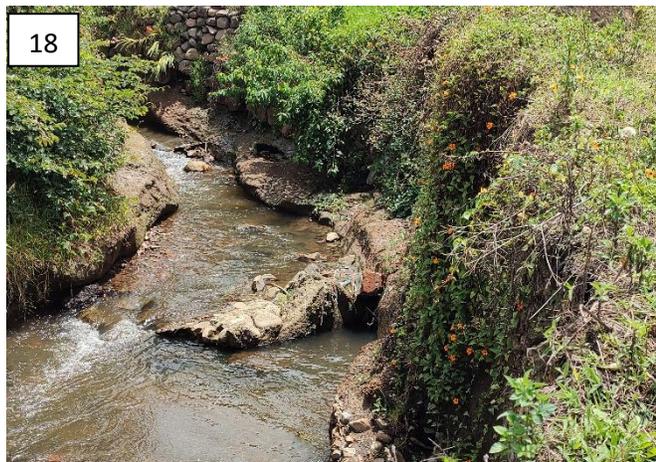
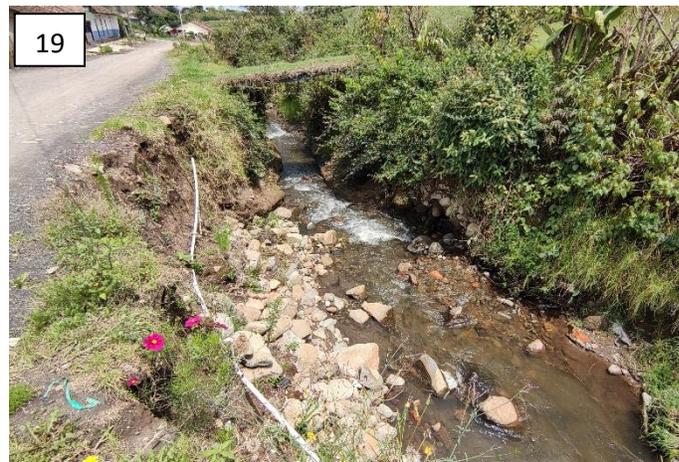
Imágenes: 16. Aporte de sedimentos y avance de procesos erosivos. 17 y 18. Deslizamientos de pequeña magnitud a lo largo del cauce, acumulación de sedimentos y material vegetal. 19. Socavación lateral y pérdida parcial de banca.
