CORPORACION AUTONOMA REGIONAL DE NARIÑO	Versió:2	
	<b>FORMATO INFORME, CONCEPTO TECNICO E INFORME DE CONTROL Y MONITOREO</b>	Página: 1 de 17	Fecha: 05/04/2021
		Responsable: Subdirector (a) de Conocimiento y Evaluación Ambiental

**CONCEPTO TÉCNICO \_\_\_\_\_ INFORME TÉCNICO \_\_\_\_\_  
INFORME DE SEGUIMIENTO 1034/21**

**REFERENCIA:** GESTIÓN DE RIESGO, AVENIDA TORRENCIAL  
**FECHA DE VISITA:** 26 DE OCTUBRE DE 2021  
**MUNICIPIO:** MALLAMA  
**UBICACIÓN DEL PROYECTO:** VEREDA CARCUEL  
**DIRECCIÓN DE CORRESPONDENCIA:** ALCALDÍA MUNICIPAL DE MALLAMA  
**EMAIL:** [alcaldia@mallama-narino.gov.co](mailto:alcaldia@mallama-narino.gov.co)  
[gestiondelriesgo@mallama-narino.gov.co](mailto:gestiondelriesgo@mallama-narino.gov.co)  
**TELEFONO:** 3146238117 Alcaldía de Mallama  
**COORDENADAS DE REFERENCIA:**  
**QUEBRADA BARROSA: N: 1.19116 W: 77.91615 H: 1.479 m s.n.m.**

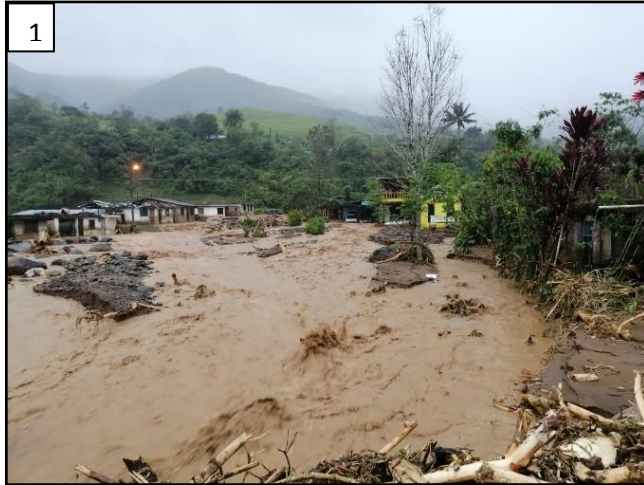
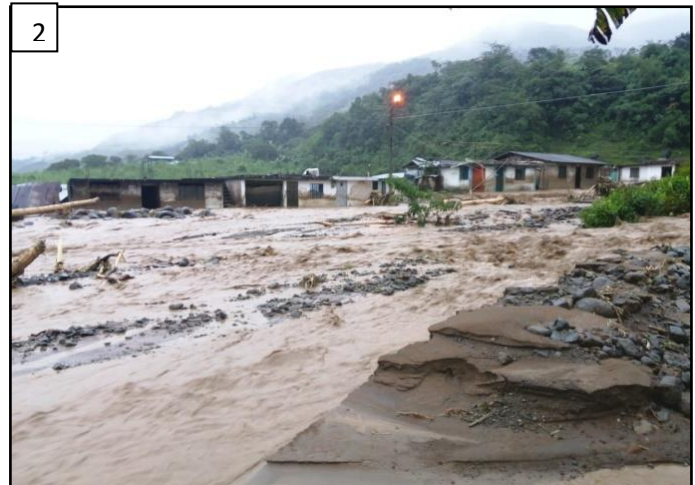
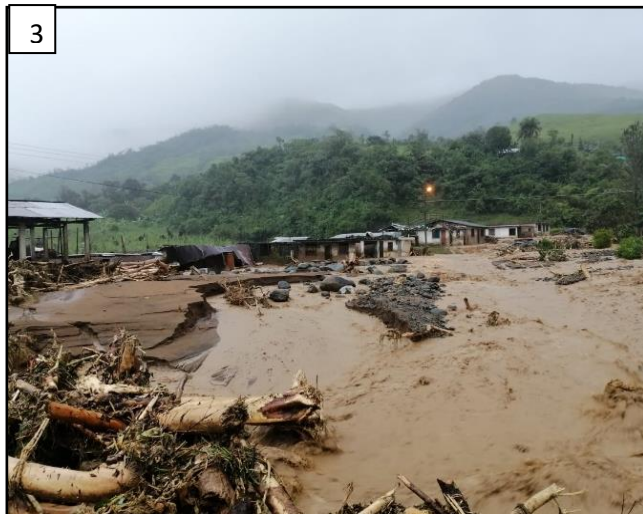
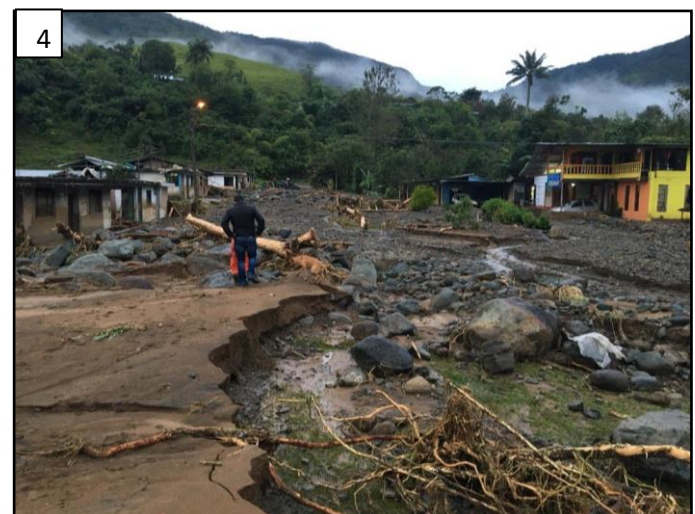
Tomando como referencia la información relacionada en el informe técnico 072 emitido por el Equipo de La Subdirección de Conocimiento y Evaluación Ambiental de Corponariño en 2020, en el área de análisis se presentó una avenida torrencial, conformada por sedimentos lodosos, bloques de rocas de diferentes tamaños y gran cantidad de material vegetal (troncos); el flujo estaba compuesto principalmente por lodos y arcillas de color café, el cual inundó las viviendas pasando por la carretera hasta desembocar en el río Güiza o guabo (Imagen 1), donde los sedimentos más gruesos (cantos y bloques de diferente tamaño) y el material vegetal se depositaron en forma de abanico en la parte baja de la microcuenca de la quebrada La Barrosa.

Imagen 1, 2 ,3 y 4 tomadas y suministradas por habitantes del sector, correspondientes al día del evento.

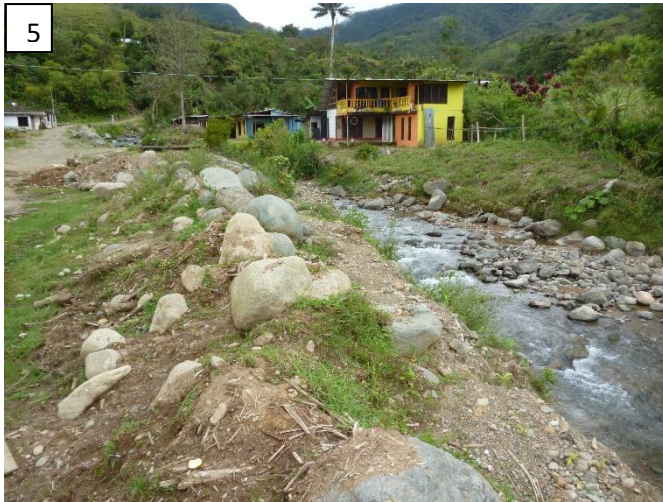
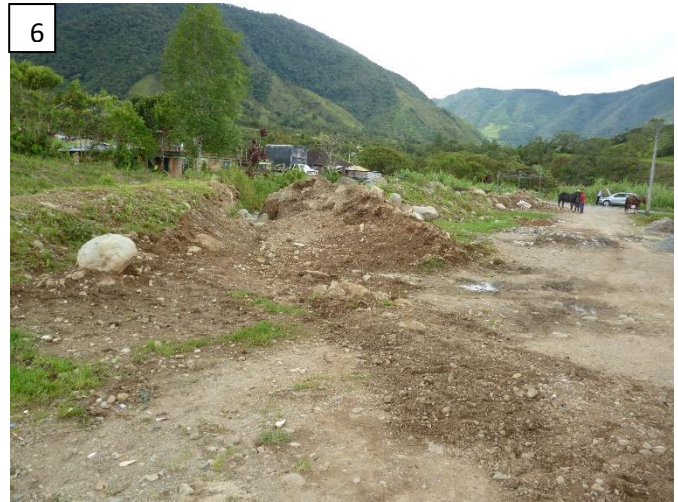
En la actualidad se logró evidenciar que se han realizado actividades de restauración y reconstrucción de las viviendas afectadas por la avenida torrencial; aún se encuentran algunos rastros de sedimentos y bloques de rocas de diferentes tamaños a los lados de la quebrada Barroso (Imagen 5 y 6); se evidencia con preocupación que se continúan construyendo nuevas viviendas en el área de depositación de la quebrada Barroso.

Imagen 5 y 6. Rastros de sedimentos y bloques de rocas de diferentes tamaños a los lados de la quebrada.

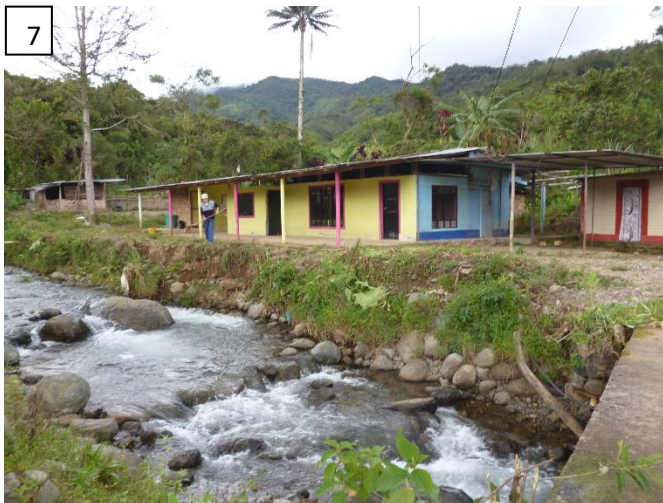
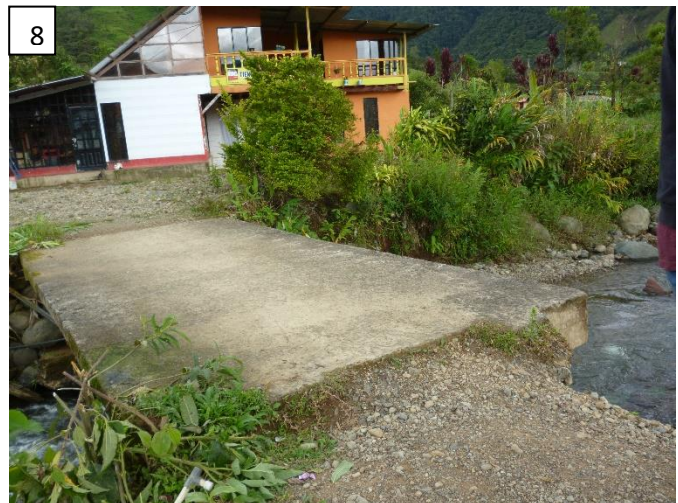
Imagen 7 y 8. Restauraciones de viviendas afectadas por el fenómeno natural.

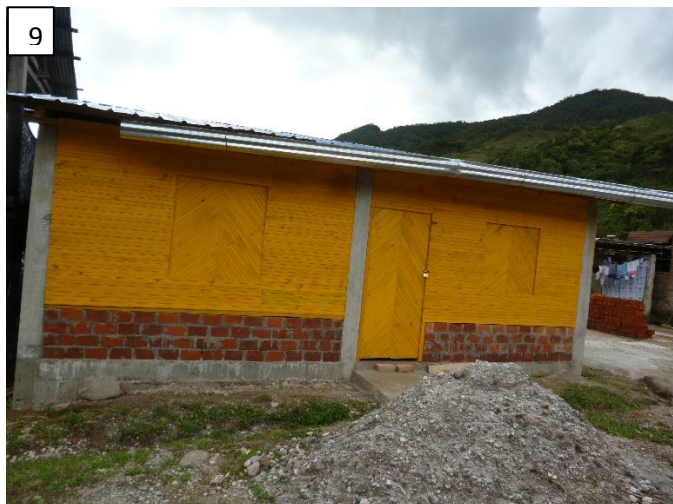
Imagen 9. Casa construida recientemente.

- Debido tanto a las características fisiográficas de la microcuenca La Barrosa, es muy probable que se presenten nuevamente avenidas torrenciales, por tanto, se reitera a la Alcaldía Municipal de Mallama restringir el uso de suelo en esta zona para el establecimiento de infraestructura y actividades agropecuarias, puesto que en un próximo evento se pueden ver afectados los elementos expuestos que se encuentren en este lugar. De igual manera es necesario que el municipio suspenda y/o prohíba todo tipo de construcciones que se encuentran en desarrollo en la faja de protección de la fuente hídrica y dar estricto cumplimiento a lo establecido en su esquema de ordenamiento territorial, así mismo, considere la reubicación de las viviendas ubicadas al otro lado de la vía, teniendo en cuenta que, si bien no se afectaron directamente en este evento, se encuentran en la geoforma de abanico aluvial torrencial, que corresponde a la

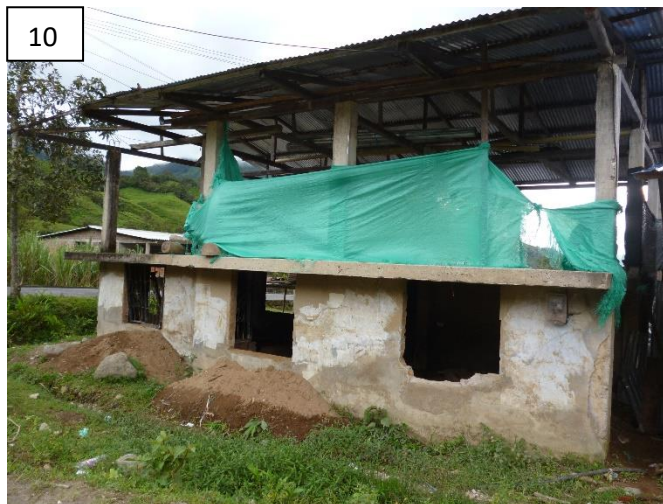
Imagen 10. Casa deshabitada afectada por el evento.

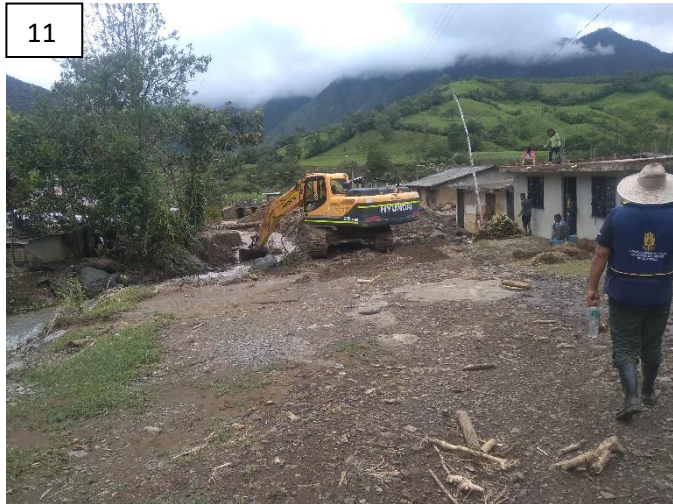
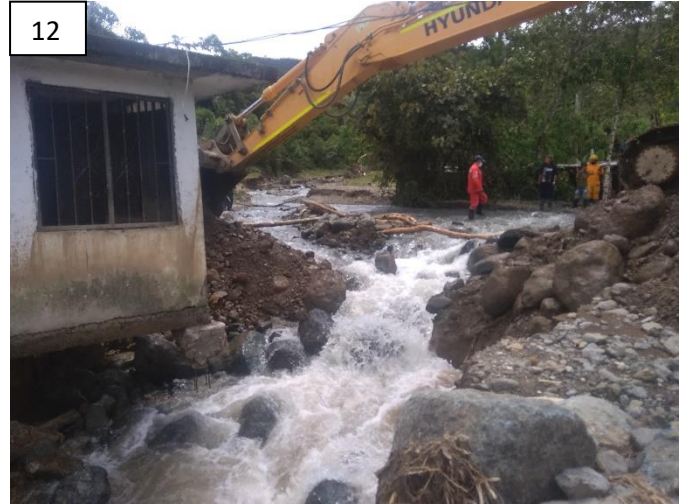
Imagen 11. Zona de represamiento parte baja de la quebrada. Imagen 12. Desvío quebrada La Barrosa, dejando expuestos los cimientos de una vivienda afectada.

- Se recomienda a la alcaldía municipal de Mallama realizar el mantenimiento y limpieza del cauce de la quebrada La Barrosa en cuanto a depósitos antrópicos como basuras y escombros antropicos, todo esto con el fin de evitar posibles obstrucciones y represamientos.

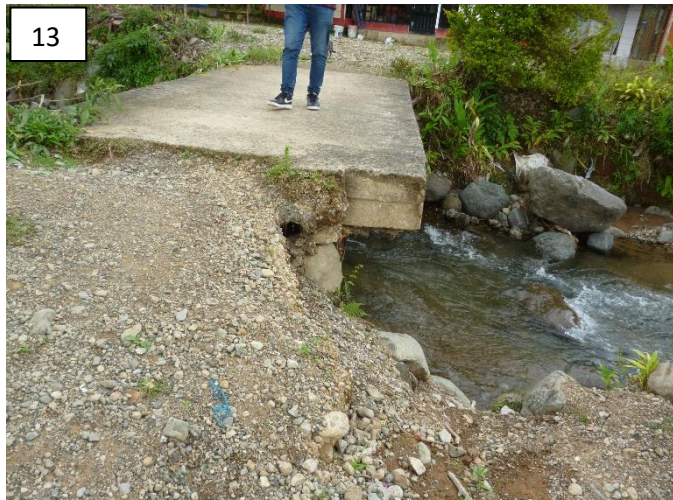
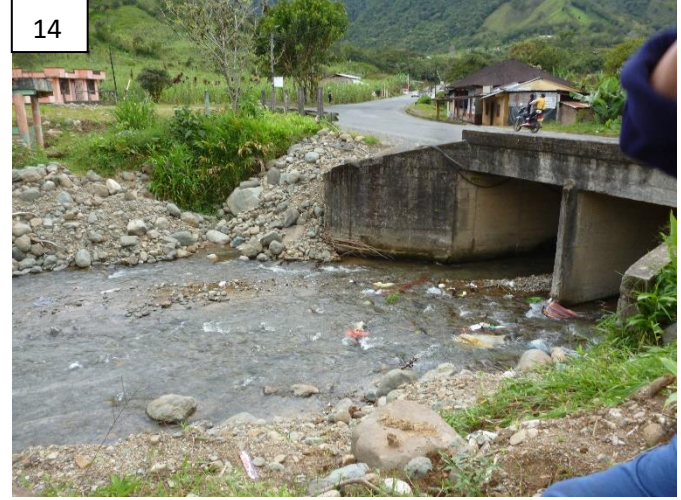
Imagen 13. Flujo constante y normal del agua. Imagen 14. Flujo constante y algunas basuras en el lecho de la quebrada La Barrosa.
