CORPORACION AUTONOMA REGIONAL DE NARIÑO	Versión:2	
	FORMATO INFORME, CONCEPTO TECNICO E INFORME DE CONTROL Y MONITOREO	Página: 1 de 25	Fecha: 05/04/2021
		Responsable: Subdirector (a) de Conocimiento y Evaluación Ambiental

INFORME DE SEGUIMIENTO 013/22

REFERENCIA: GESTIÓN DE RIESGO, INUNDACIONES, AVENIDA TORRENCIAL, RÍO SAPUYES.
FECHA DE VISITA: 10 DE OCTUBRE DE 2022
MUNICIPIO: MUNICIPIO DE IMUES E ILES
UBICACIÓN DEL PROYECTO: VEREDA PILCUAN VIEJO
DIRECCIÓN DE CORRESPONDENCIA: ALCALDIA DE IMUES
EMAIL: alcaldia@imues-narino.gov.co
secretariadeplaneacion@imues-narino.gov.co
contactenos@imues-narino.gov.co

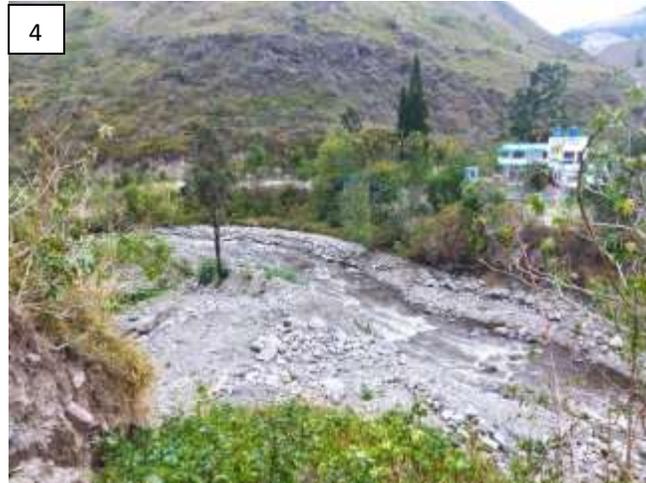
Figura N.4 Espacios identificados para establecimiento de especies forestales protectoras

En el área circundante al río, se recomienda identificar áreas o espacios locales con mínima vegetación, para establecer especies arbóreas con potencial de conservación del recurso hídrico y biodiversidad, que favorecen la dinámica de la regeneración natural y la composición del bosque como Sauce Llorón (*Salix humboldtiana W*) y nacedero (*Trichanthera gigantea*), las cuales son adaptables a las condiciones agroecológicas de la zona. Lo anterior con el fin de minimizar el riesgo a futuro de nuevos deslizamientos o movimientos en masa.

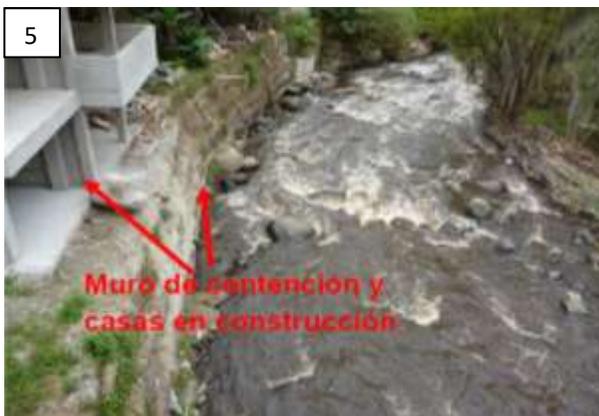
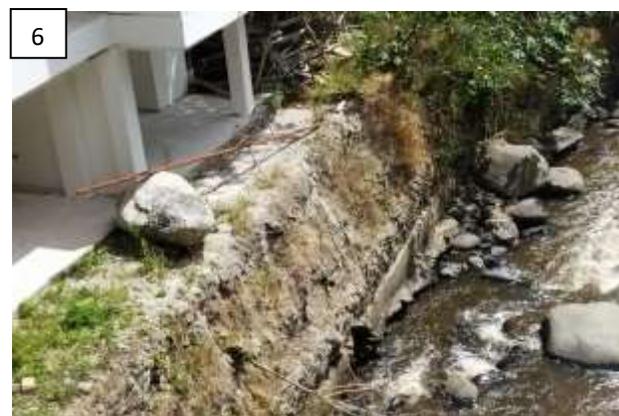
1. VEREDA PILCUAN VIEJO		
Tipo de fenómeno	Erosión fluvial	
Coordenadas geográficas	N:°1'29,00"N W: - 77°29'0,00"H: 1.828 m.s.n.m	
Daños	En el área del primer punto se observa la construcción de un muro y de viviendas que pueden estar en riesgo por estar cerca a la rivera del río.	
Descripción general	En el informe técnico 360/2021, se menciona lo siguiente: <i>“En este punto se observa la dinámica del flujo que avanza por su cauce, el cual ha sido intervenido de forma antrópica, primero por un muro de contención en gaviones y luego por la construcción de casas en el área de inundación”</i>	
Proyectó: Equipo Gestión del Riesgo para su Incorporación en el Ordenamiento Ambiental y Territorial.	Revisó: Luis R.	Aprobó: Subdirector (a) de Conocimiento y Evaluación Ambiental.

Imagen 5. Muro de contención y construcción de viviendas, tomada del informe técnico 036 del 2021.
Imagen 6. Se evidencia la misma construcción y el muro de contención con acumulación de material poco consolidado.

- En el punto 1 referenciado, los municipios de Iles y Sapuyes, deben suspender y/o prohibir todo tipo de construcciones y actividades agropecuarias en la llanura de inundación del río Sapuyes y dar estricto cumplimiento a lo establecido en sus esquemas de ordenamiento territorial, ya que estas áreas deben ser consideradas como áreas de protección ambiental con base en lo establecido en el Decreto 1076 de 2015, donde se establece que se debe conservar como mínimo 30 m a cada lado del cauce a partir de la cota máxima de inundación, con el fin de evitar afectaciones para la población asentada en el área de inundación, además de evitar la modificación y afectación del cauce del río.

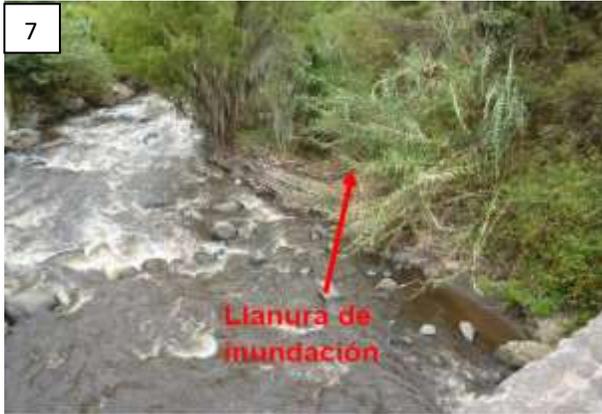
Imagen 7. Llanura de inundación tomada del informe técnico 035/21

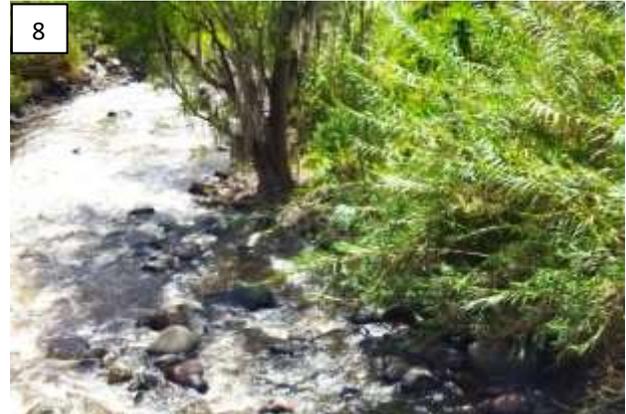
Imagen 8. En la visita reciente se observa acumulación de material poco consolidado en la llanura de inundación.

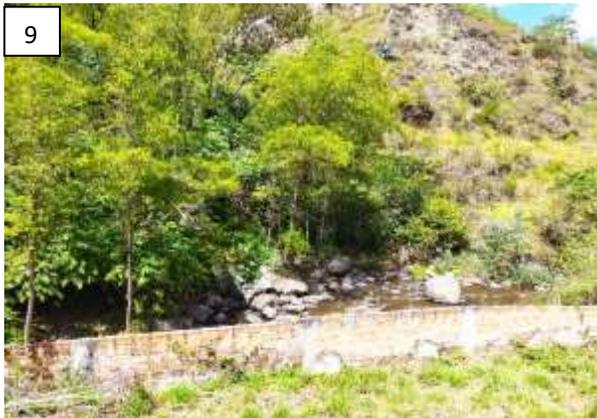
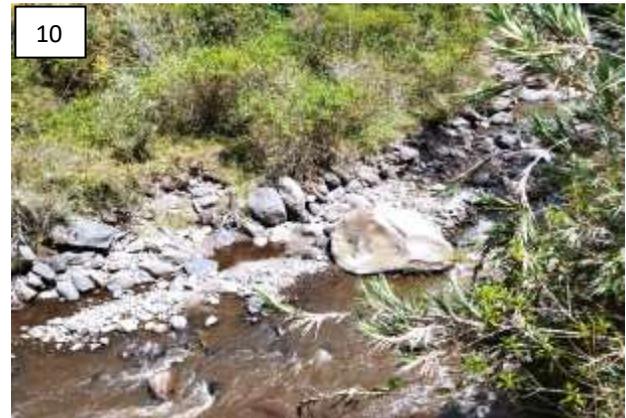
Imagen 9,10. En la visita realizada se observa acumulación de material inconsolidado en la riberas del río.

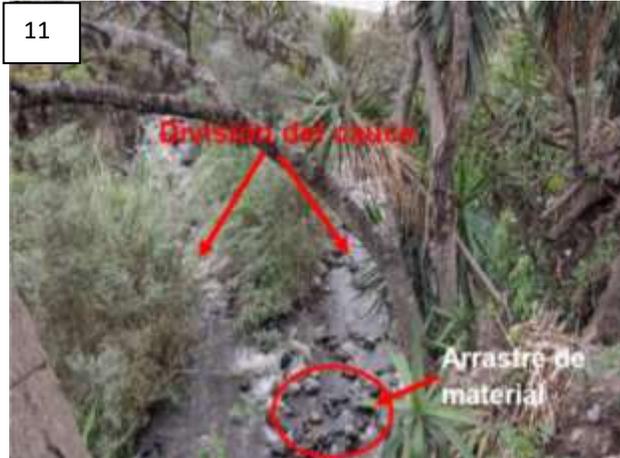
2. VEREDA PILCUAN VIEJO	
Tipo de fenómeno	Acumulación de material en el cauce del río
Coordenadas geográficas	N: 1°1'28,80" W: - 77°28'54,10"H: 1.835 m.s.n.m
Daños	Acumulación de material pétreo.

Descripción general	<p>Informe técnico 360/21. <i>“La dinámica natural del río genera el transporte de sedimentos y rocas a lo largo del cauce, lo cual se ve acelerado en las temporadas de fuertes lluvias; en este sector se encuentra una barra longitudinal en el centro del cauce, donde ha crecido vegetación arbustiva de forma natural que tiene una altura entre 3 y 4 metros, lo cual evidencia que se formó hace algunos años y tiene un componente de fauna asociado”.</i></p> <p>De acuerdo a lo anterior en la salida de campo realizada el 10 de octubre del 2022, se observó la acumulación de material de sedimentos y rocas que provoca que la dinámica del río se vea dividida en dos, donde se observa una división del cauce formando un área en el centro de vegetación natural que ha crecido en esta zona y donde se evidencia la acumulación de material, generando procesos erosivos en los bordes del cauce, donde se puede acumular y aumentar el transporte de material, lo que puede generar un riesgo para los elementos expuestos que están cerca a la rivera del río.</p> <p>También se observan actividades antrópicas en la llanura de inundación evidenciándose cultivos que degradan ambientalmente estas zonas- Otra de las acciones antrópicas encontradas es la contaminación por el deposito de basuras que caen al río Sapuyes desde la parte alta</p>

Imagen 11. Acumulacion de material en el rio Sapuyes, tomada del informe tecnico 360 del 2021.

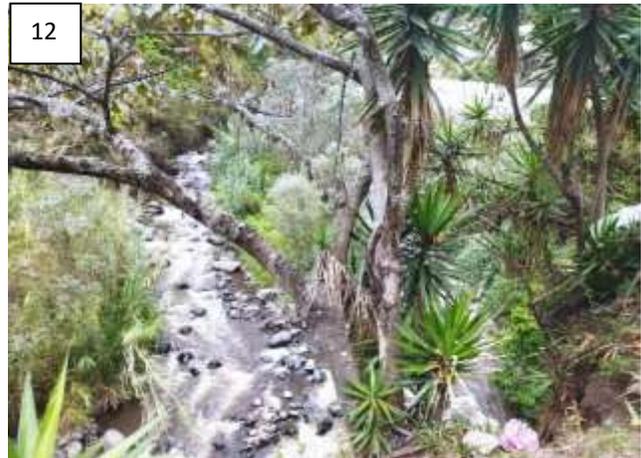
Imagen 12. Fotografía de seguimiento 10 de octubre del 2022 se observa la acumulacion de material de sedimentos y rocas en el rio Sapuyes.

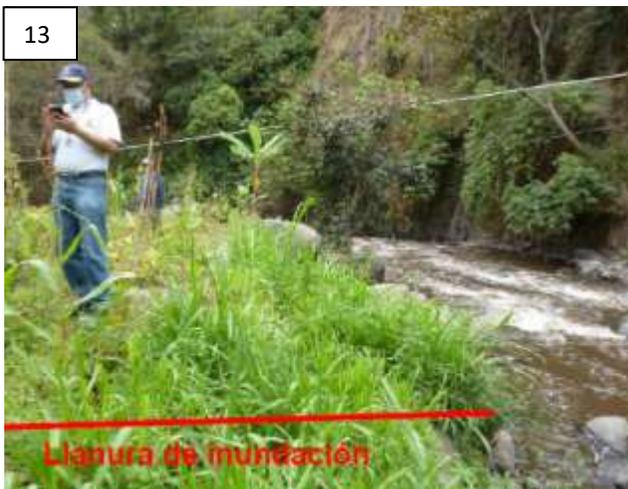
Imagen 13. Llanura de inundacion tomada del informe tecnico 360 del 2021.

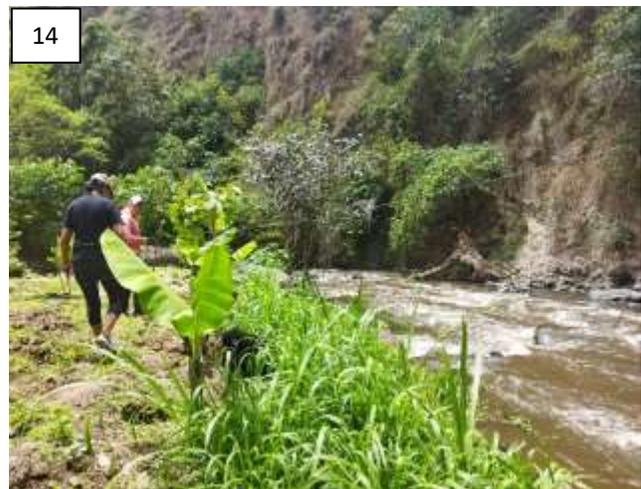
Imagen 14. Fotografía de seguimiento donde se identifica actividades antropicas en la llanura de inundacion del rio Sapuyes.

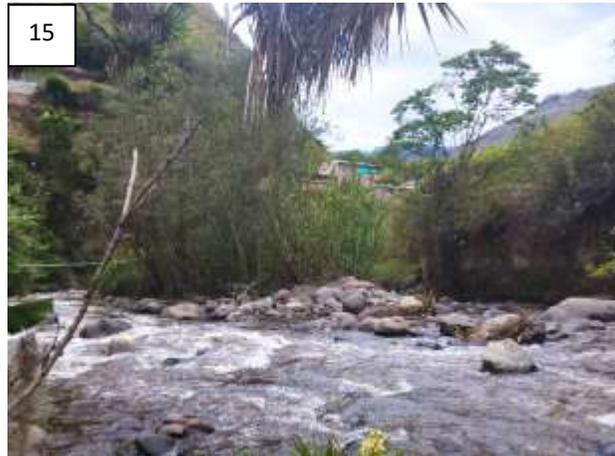
Imagen 12. Fotografía donde se observa la acumulación de material de sedimentos y de rocas desde lotro punto de referencia en el rio Sapuyes.

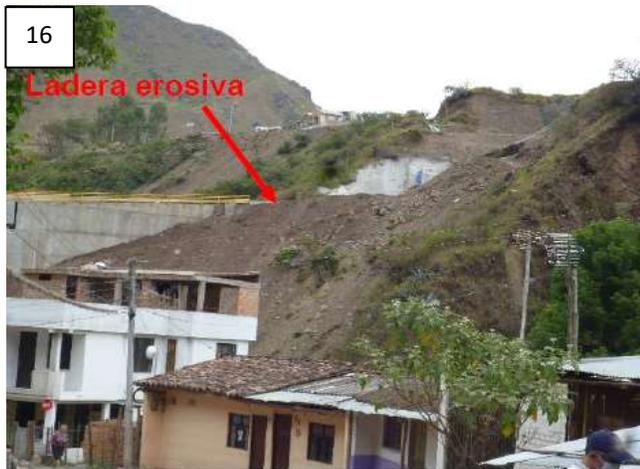
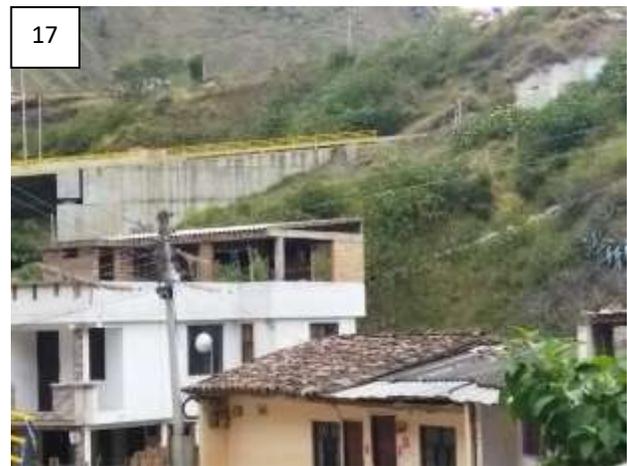
3.VEREDA PILCUAN VIEJO	
Tipo de fenómeno	Caída de material y desprendimiento de cobertura vegetal
Coordenadas geográficas	N: 1°1'25,50" W: - 77°28'44,60" H: 1.811 m.s.n.m
Daños	Realizaron actividades para estabilización de la ladera
Descripción general	<p>Informe técnico 036/2021. <i>“Se evidencia una ladera que se encuentra desprovista de cobertura vegetal y no presenta obras de contención o mitigación por la caída de rocas, regolitos y sedimentos al cauce del río Sapuyes. Se observa que el talud conformado corresponde a las actividades realizadas durante la construcción del puente que atraviesa el río Sapuyes, durante la construcción del proyecto vial por parte de la concesionaria Vial unión del Sur. Cabe resaltar que el proyecto vial de la doble calzada Rumichaca – Pasto cuenta con licencia ambiental otorgada por la Agencia Nacional de Licencias Ambientales y es esta entidad la que regula las actividades de prevención y mitigación de los eventos de contingencia que se presenten por la ejecución del proyecto, no obstante, la Corporación podrá requerir cuando considere necesario”.</i></p> <p>En la salida que se realizó el 10 de octubre del 2022, se observó en este punto que la ladera anteriormente mencionada en el anterior informe, en la actualidad está cubierta de cobertura vegetal, la Concesionaria Vial unión del Sur, realizo las obras de mitigación para la reconfiguración y empradización de esta área que fue intervenida durante la construcción del puente, esto con el fin de reducir los riesgos estabilizando el talud y</p>

<p>evitar que se generen procesos erosivos que se pueden presentar especialmente en la temporada de lluvias y así evitar el desprendimiento y caída de material al río Sapuyes.</p> <p>También se observó material de sedimentos y rocas en cauce del río, que con las fuertes lluvias este material puede transportarse aumentando el arrastre de sedimentos, y presentando un riesgo para la infraestructura que se encuentra cerca a la zona de inundación del río.</p>
--	--

Imagen 16. Ladera desprovista de cobertura vegetal tomada del informe tecnico 360 del 2021.
 Imagen 17. Fotografía de seguimiento del 10/10/2022 donde se identifica que la rea esta cubierta de cobertura vegetal.

- En el punto 3 se observa que la ladera se encuentra provista con cobertura vegetal ya que la Concesionaria Vial unión del Sur realizo actividades de la reconfiguración de la ladera y posterior a esto la empadización de esta área para reducir al máximo los procesos erosivos, evitando así que esta zona se desestabilice y presente un riesgo para los habitantes que habitan hacia la parte baja del rio evitando que se generen posibles obstrucciones por la caída de material sobre el cauce del rio.

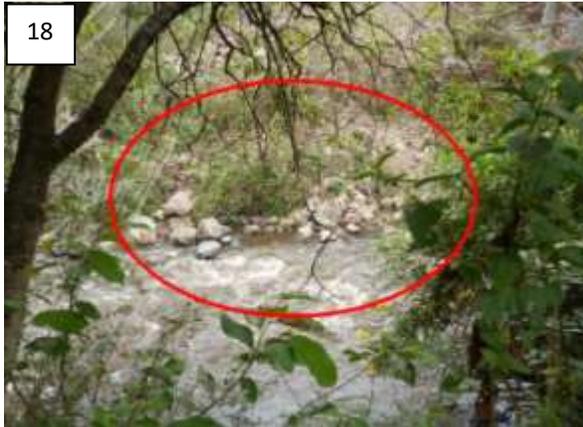
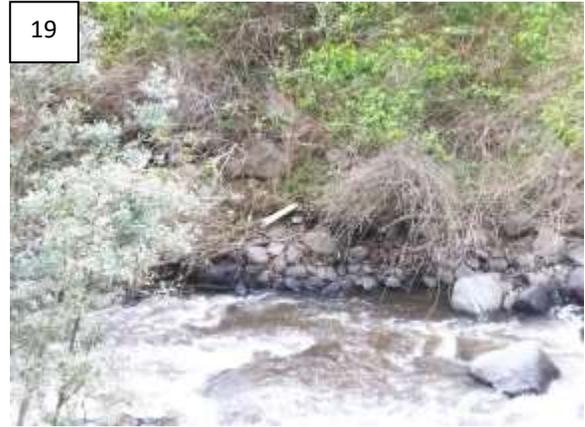
Imagen 18. Fotografía de seguimiento del informe tecnico 360 de 2021, Imagen 19. Fotografía de seguimiento 10/10/2022 donde se evidencia acumulacion de material de rocas y sedimentos en el rio Sapuyes.

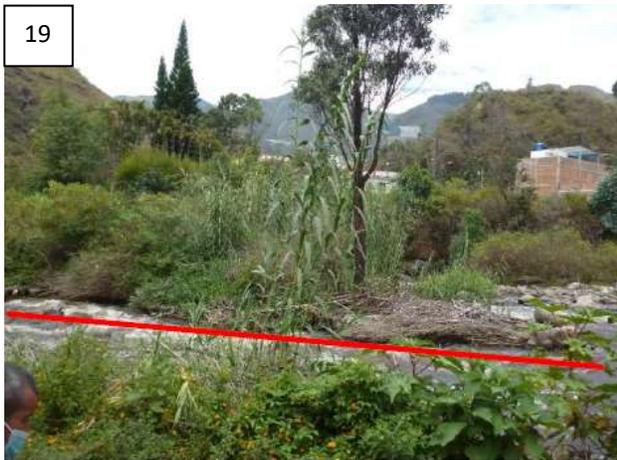
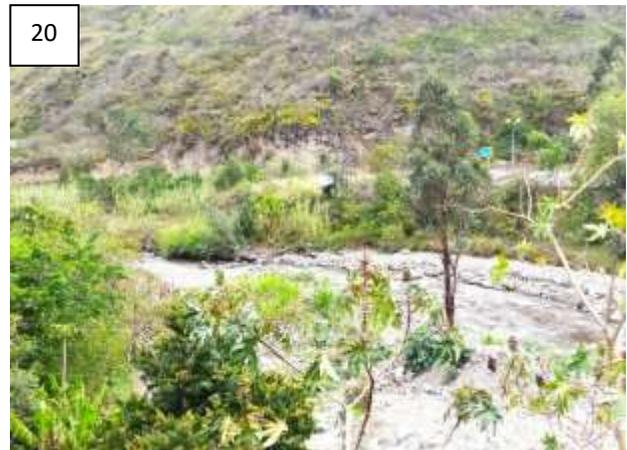
4.VEREDA PILCUAN VIEJO	
Tipo de fenómeno	Inundación por Infraestructura Expuesta
Coordenadas geográficas	N: 1°1'22,90" W: - 77°28'33,60" H: 1.789 m.s.n.m
Daños	Viviendas e infraestructura en condición de riesgo
Descripción general	<p>Informe 360/21. “Se observa una barra puntual de morfología ondulada, localizada en la parte cóncava del río Sapuyes, producto de la acumulación de sedimentos, y una barra longitudinal en el centro del cauce formada por procesos erosivos. La comunidad manifiesta que la bifurcación del cauce se presentó por las fuertes lluvias en el mes de mayo de 2021, formando barreras de sedimentos y rocas en la orilla y centro del cauce. Se encuentran viviendas emplazadas inadecuadamente en la llanura de inundación”.</p> <p>En la visita del 10 de octubre se evidencio que se realizó una intervención por parte de la Alcaldía Municipal de Imues, con referente a una solicitud de los habitantes de la vereda Pilcuan Viejo para realizar una limpieza con maquinaria, por la acumulación de material en el rio Sapuyes, y como se pudo observar se realizó el dragado de remoción de rocas y sedimentos que fue depositado a la orilla o rivera del rio modificando el cauce y el transporte del material inconsolidado.</p>

<p>Al realizar este tipo de intervención sin tener en cuenta como mínimo estudios hidrológicos e hidráulicos, se pueden generar efectos adversos aguas arriba y aguas abajo del río. En las crecientes se pueden presentar incrementos en la velocidad del flujo y la aceleración de procesos erosivos laterales.</p>
--	---

Imagen 19. Se observa barra puntual producto de la acumulacion de sedimento tomada del informe tecnico 360 del 2021.
 Imagen 20. Fotografía de seguimiento del 10/10/2022 donde se evidencia que se realizo transporte y limpieza del material de sedimentos y rocas en el río Sapuyes

- En relación con el punto 4, se realizó una limpieza del material de sedimentos y rocas que podrían generar efectos nocivos e inciertos aguas abajo y aguas arriba por el cambio de la hidráulica del río Sapuyes; por ejemplo, causar la socavación en los taludes marginales del cauce, por el incremento de velocidades, provocando inundaciones aguas abajo y afectaciones a las viviendas e infraestructura que allí se encuentre. Teniendo en cuenta que en el sector analizado existe la susceptibilidad a que se presenten inundaciones y/o avenidas torrenciales, se deben realizar inicialmente los estudios necesarios y detallados, para estimar los efectos que podría causar la remoción de sedimentos al interior del cauce, en términos ambientales, de gestión del riesgo, entre otros, para así determinar si esta medida es la más adecuada para mitigar las inundaciones y avenidas torrenciales. Se recuerda que, con base en lo establecido en la normatividad ambiental vigente, las obras o actividades que se realicen en cuerpos hídricos deberán tramitar previamente el respectivo permiso de ocupación de cauce.

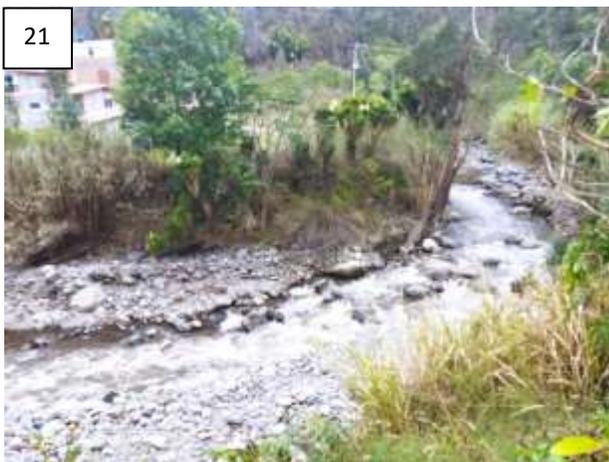
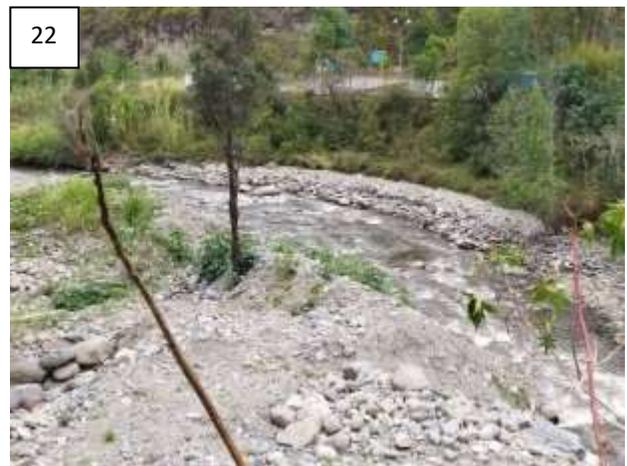
Imagen 21,22. Fotografías de seguimiento del 10/10/2022 donde se identifica que el area fue intervenida con maquinaria para remover el material que fue depositado en la llanura del rio Sapuyes .
