San Juan de Pasto, 14 de Septiembre de 2022.

## INFORME DE SEGUIMIENTO 009/22

**REFERENCIA:** GESTIÓN DE RIESGO, MOVIMIENTOS EN MASA  
**FECHA DE VISITA:** 30 DE AGOSTO DE 2022  
**MUNICIPIO:** SAN PEDRO DE CARTAGO  
**UBICACIÓN DEL PROYECTO:** VEREDA CHIMAYOY ALTO, YANANGONA, LA ESTANCIA  
**DIRECCIÓN DE CORRESPONDENCIA:** ALCALDIA DE SAN PEDRO DE CARTAGO  
**EMAIL:** [alcaldia@sanpedrocartago-narino.gov.co](mailto:alcaldia@sanpedrocartago-narino.gov.co)

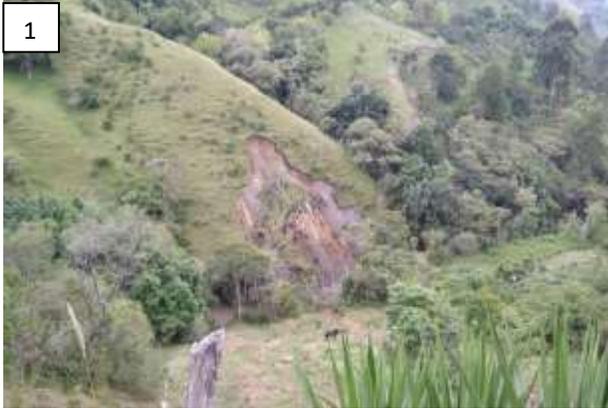
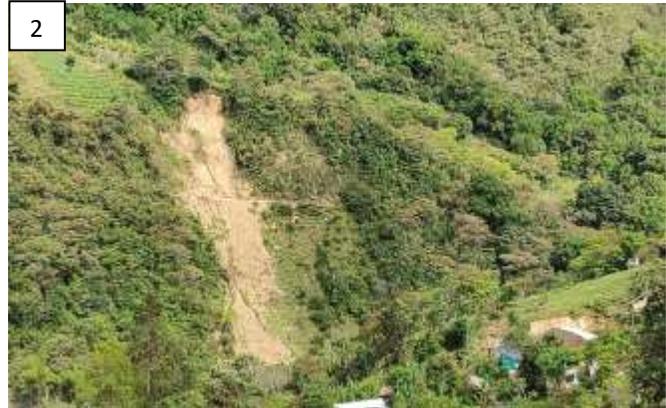
1. VEREDA YANANGONA		
<b>Tipo de fenómeno</b>	Deslizamiento rotacional.	
<b>Coordenadas geográficas</b>	<b>N:</b> 1°32'12,50"N <b>W:</b> - 77°4'47,60"H: 2.289 m.s.n.m	
<b>Daños</b>	Afectaciones sobre la vía que conduce a la vereda Martin, Chimayoy Alto, hasta llegar a la vereda Yanangona, donde se identificaron varios deslizamientos que causaron afectaciones al tránsito de la vía, la cobertura vegetal y el suelo, presentado un riesgo para las personas que transitan por esta vía.	
<b>Descripción general</b>	<p>De acuerdo con el informe técnico 034/2019, <i>"...el material que se encuentra en estas veredas corresponde a arenas y arcillas con alto grado de meteorización, que se forman como producto de procesos erosivos y denudativos de la formación Mosquera, estos materiales son poco compactos, tiene una plasticidad media y son de color amarillo; en las laderas se observan procesos de reptación, el cual es un factor que favorece a la ocurrencia de estos fenómenos"</i>.</p> <p>Teniendo en cuenta lo anterior y la visita de campo realizada el 30 de agosto de 2022 para realizar seguimiento a dichos eventos, se observó que el deslizamiento continúa, y que en algunos puntos está cubierto por vegetación. La ocurrencia de estos fenómenos es más susceptible en épocas de lluvia donde se intensifican, causando no solo deslizamientos sino además por la caída de material poco consolidado y que es removido hacia la parte baja de la vía, aportando a la quebrada El Salado. Cabe resaltar que con las fuertes lluvias se pueden presentar avenidas torrenciales en esta zona, generando riesgos para la comunidad que transita por esta vía.</p> <p>Así mismo, se observó que el talud presenta humedad en el cuerpo del deslizamiento, además en este sector predominan procesos de meteorización y erosión intensa, evidenciado por el material residual limo arcilloso, de alta plasticidad, baja consistencia y de fácil remoción que se presenta. Se caracteriza geomorfológicamente un ambiente denudativo por tener laderas de longitud larga y pendiente inclinada.</p>

Imagen 1. Deslizamiento en la vía vereda Yanangona, tomada del informe técnico 034 del 2019.  
Imagen 2. Fotografía de seguimiento para identificar como se encuentra en la actualidad el deslizamiento evaluado en el informe anterior.

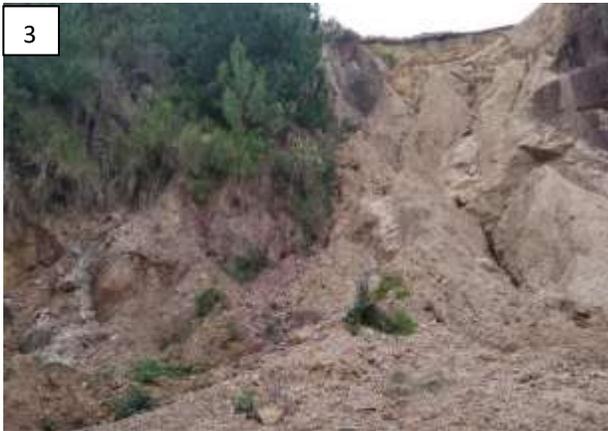
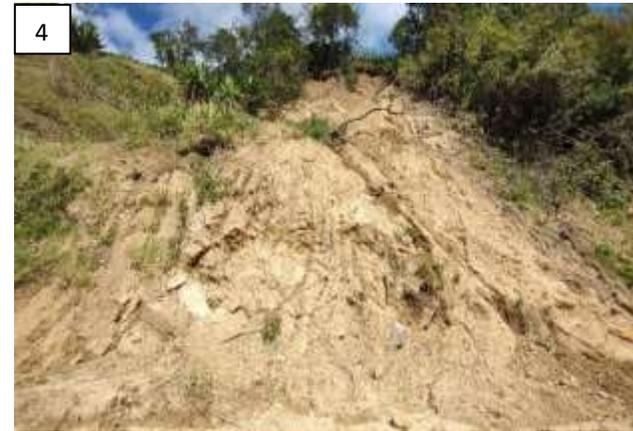
Imagen 3,4. Se evidencia que el deslizamiento se encuentra activo y continúa afectando a la vía que conduce a la vereda Yanangona.

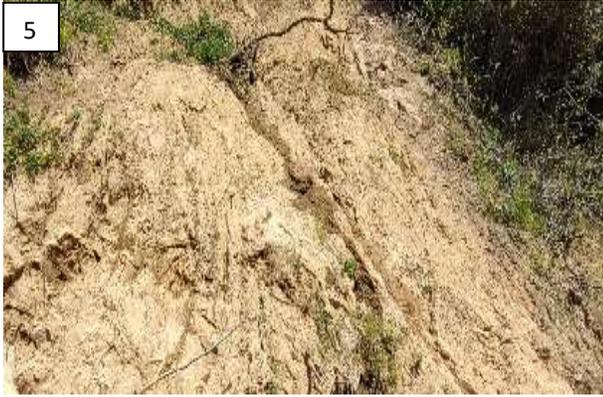
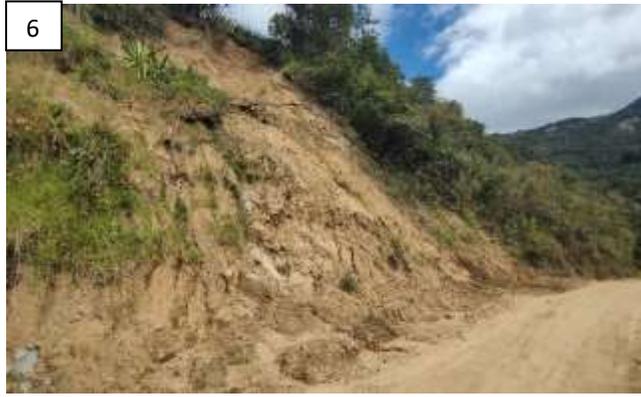
Imagen 5,6. En el deslizamiento presenta humedad y material poco consolidado en la vía que conduce a la vereda Yanangona.

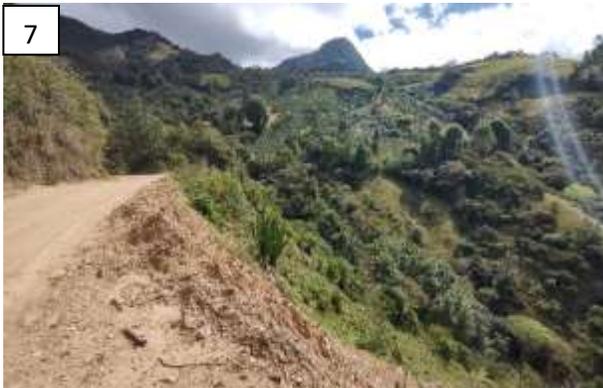
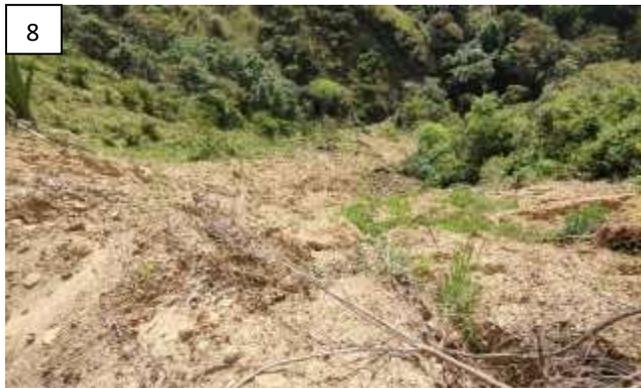
Imagen. 7,8. Afectación de la ladera hacia la parte baja por material poco consolidado del deslizamiento que afectó cobertura vegetal.

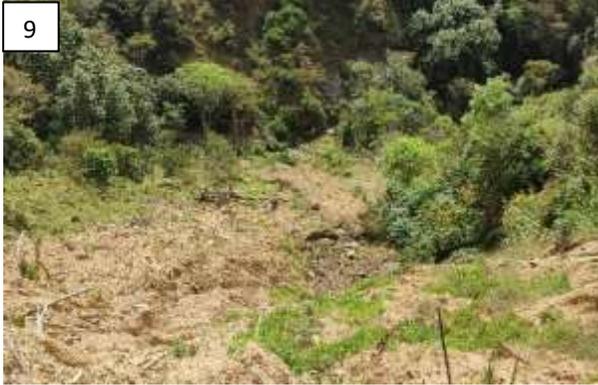
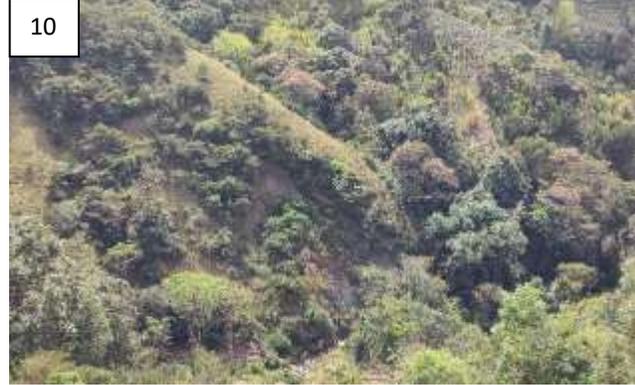
Imagen 9,10. Material del deslizamiento en la parte baja de la vía que afecta la cobertura vegetal, y la afectación por el aporte de material poco compacto a la quebrada el Salado.

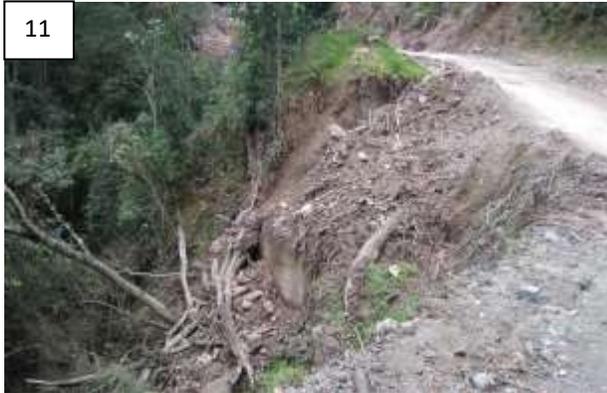
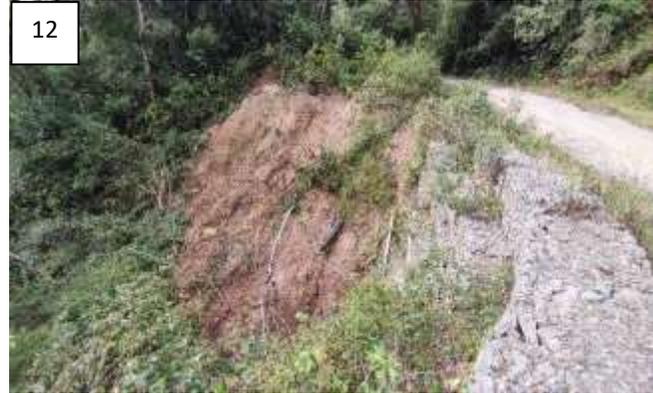
<b>2. VEREDA YANANGONA</b>	
<b>Tipo de fenómeno</b>	Deslizamiento Traslacional
<b>Coordenadas geográficas</b>	<b>N:</b> 1°32'19,70" <b>W:</b> - 77°4'46,90" <b>H:</b> 2.276 m.s.n.m Se ubica en la vereda Yanangona, del municipio de San Pedro de Cartago.
<b>Daños</b>	Afectaciones a la vía y la quebrada el Salado
<b>Descripción general</b>	<p>En el informe técnico 034 de 2019 se menciona que, “...en la quebrada el Salado se presentó un deslizamiento donde ocurrió una avenida torrencial, este fenómeno se identifica debido a los escombros que se depositan sobre la carretera, los cuales corresponden a bloques de rocas, y vegetación, este evento ocasionó el colapso de un muro de contención y daños en la banca”.</p> <p>En la visita realizada el 30 de agosto de 2022, en la vereda Yanangona se evidenció la construcción de un muro de contención en gaviones, al borde de la quebrada El Salado, con el fin de mitigar la pérdida de banca y ayudar a la estabilidad del talud de la vía.</p> <p>También se verificó que en la quebrada se ocasionó un deslizamiento de tipo rotacional que está ubicado a un lado del muro de contención, donde se observa el desprendimiento de detritos leñosos y cobertura vegetal que cae directamente al cauce, este tipo de eventos genera aporte de sedimentos a la quebrada el Salado, lo cual podría causar represamientos que generen avenidas torrenciales.</p>

Imagen 11. Deslizamiento en la quebrada El Salado tomada del informe tecnico 034 del 2019  
 Imagen 12. Fotografía de seguimiento para identificar como se encuentra el deslizamiento en la actualidad.

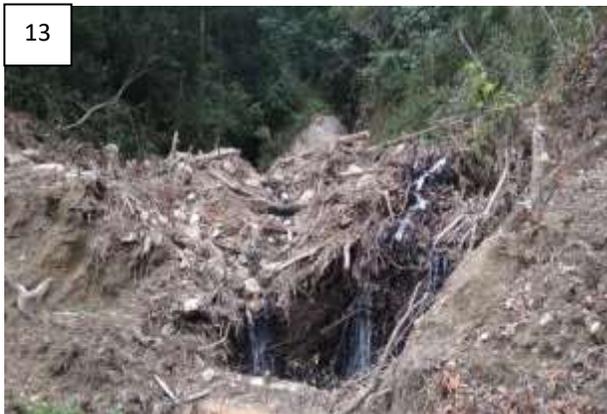
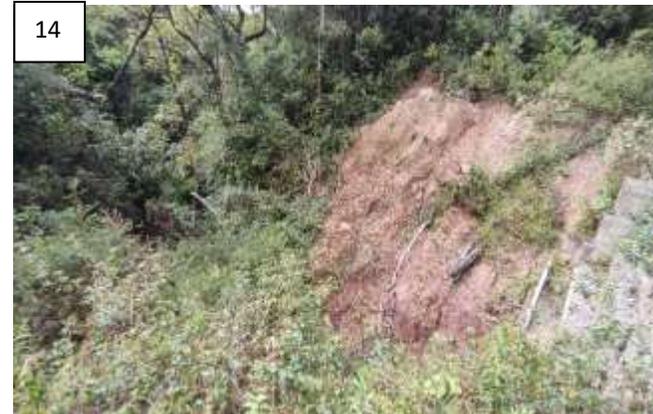
Imagen 13,14. Fotografía tomada del informe tecnico 034 del 2019 conjuntamente con la fotografía de la evidencia actual del mismo deslizamiento con aporte de material a la quebrada El Salado.

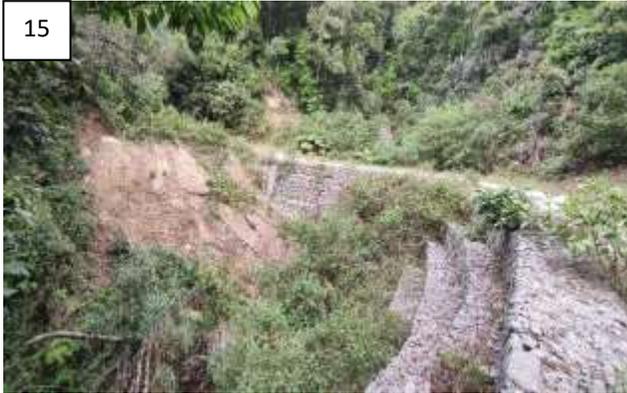
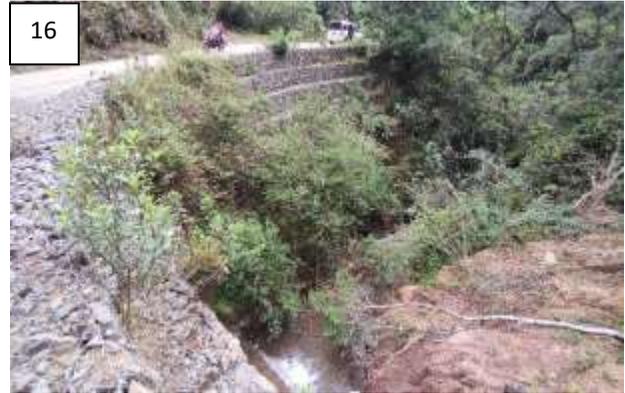
Imagen 15,16. Fotografías tomadas el 30 de septiembre de 2022, donde se evidencia en la quebrada el Salado la construcción de un muro de contención gaviones.

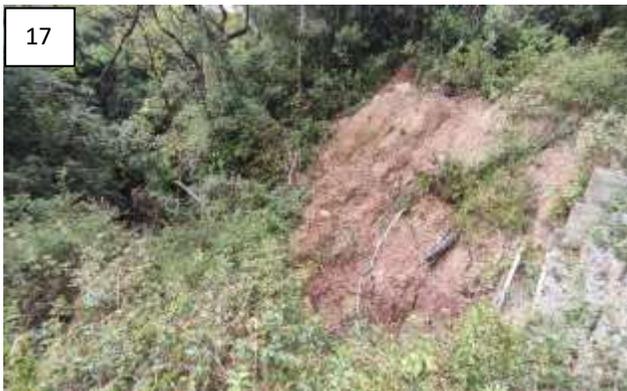
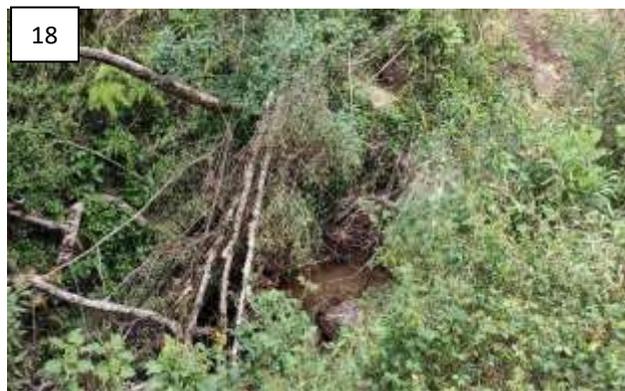
Imagen 17,18. Deslizamiento en el muro de contención de gaviones, aporte de material no consolidado al cauce de la quebrada el Salado.

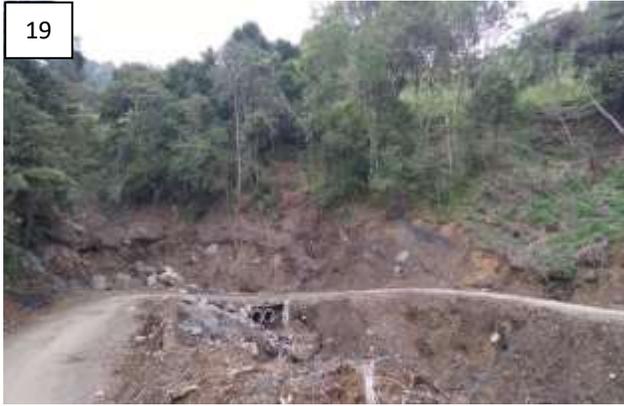
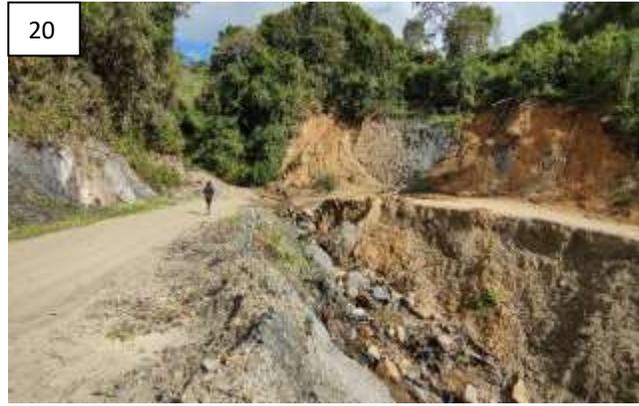
<b>3. VEREDA YANANGONA</b>	
<b>Tipo de fenómeno</b>	Deslizamiento rotacional
<b>Coordenadas geográficas</b>	<b>N:</b> 1°32'24,90" <b>W:</b> - 77°4'15,90" <b>H:</b> 2.280 m.s.n.m
<b>Daños</b>	Se presentan deslizamientos y pérdida de banca que afectan la vía que conduce a la vereda Yanangona y la Estancia.
<b>Descripción general</b>	De acuerdo con el informe 034 del 2019, <i>“Otra ocurrencia de una Avenida Torrencial, también se identificó entre la vereda Yanangona y La Estancia, donde se observan bloques de conglomerados y esquistos</i>

<p><i>en una matriz de suelos residuales de color negro con textura limo arenosa; estos depósitos son poco consolidados y se encuentran sobre el cauce de la quebrada La Estancia; la ocurrencia de este fenómeno ocasionó daños en la tubería y pérdida de la banca. Los deslizamientos que ocurrieron en estos sectores tras la época invernal del mes de noviembre de año 2018, se encuentran inestables y activos, puesto que son altamente susceptibles a ocurrencias de fenómenos de remoción en masa, produciendo nuevos daños en viviendas, cultivos y vías. En su mayoría los materiales que están presentes en la zona están altamente meteorizados, son arenosos –arcillosos y moderadamente consistentes, y por procesos erosivos y el aporte de aguas lluvias estos forman suelos residuales, que en el momento en que se saturan colapsan con mayor facilidad generando desastres”.</i></p> <p>Teniendo en cuenta lo anterior y en la visita realizada el 30 de agosto de 2022, en la vía que conduce a la vereda Yanangona y La Estancia, se evidencian deslizamientos de tipo rotacional en la parte alta de la vía con desprendimiento de material no consolidado, en cuanto a las características del terreno se evidencia material residual limo arcilloso y arcilloso arenoso, de baja consistencia, saturación alta, y de fácil remoción, con un ambiente denudacional que se caracteriza por tener laderas de longitud larga y pendiente suavemente inclinada, con algunas ondulaciones en el terreno, presentando procesos erosivos intensos y el arrastre y depositación de material inconsolidado generado por la erosión de las laderas el cual es aportado a la quebrada la Estancia.</p> <p>En la vía se evidencia la pérdida de banca debido a los procesos erosivos intensos y a la alta saturación del suelo, por las fuertes lluvias que se han presentado a nivel departamental en los últimos meses, lo cual representa un riesgo para la integridad de los habitantes que transitan por esta vía, debido a que el deslizamiento está activo y la temporada de lluvias continua en el mes de octubre.</p>

Imagen 19,20. Fotografía tomada del informe 034/19, y la fotografía del 30 de agosto de 2022 para verificar como se encuentra actualmente la perdida de talud y deslizamientos en la quebrada la Estancia .

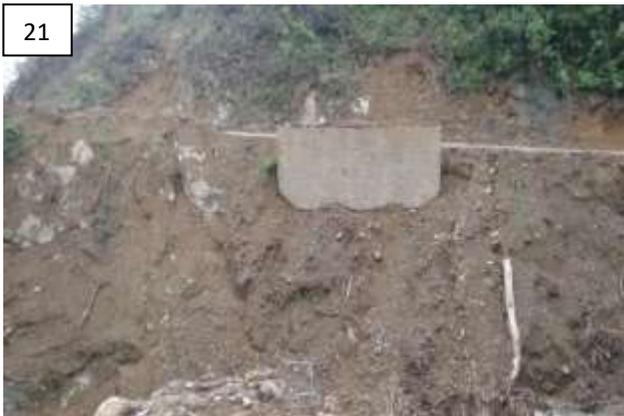
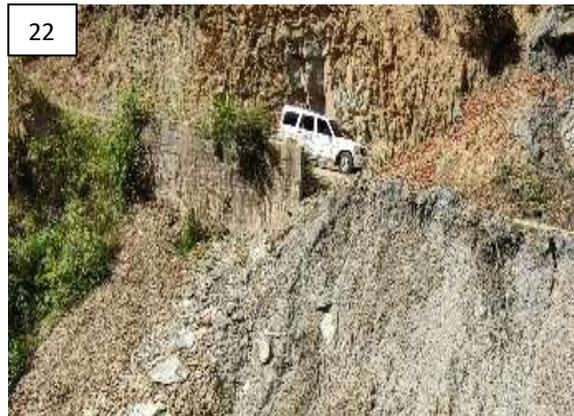
Imagen 21,22. Tomada del informe 034/19. Imagen 21. Fotografía comparativa 22 del 30 de agosto de 2022, donde se evidencia la perdida de talud que afecta la vía.

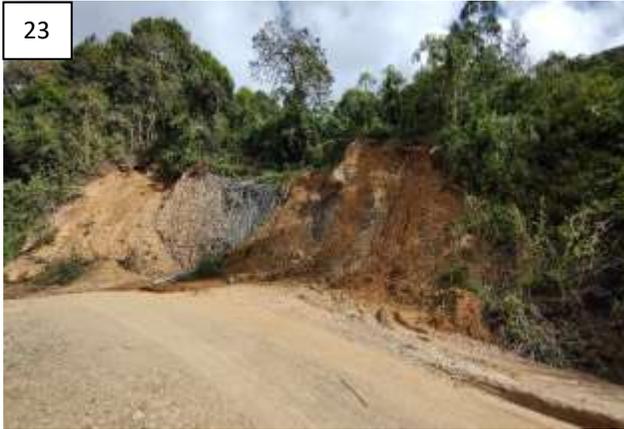
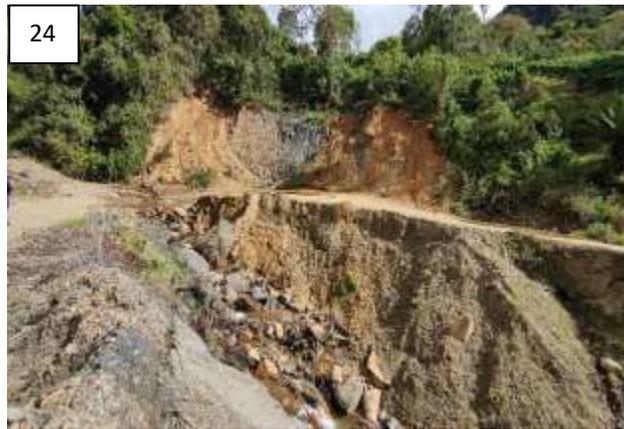
Imagen 23,24. Fotografías donde se evidencian deslizamientos que afectan la vía y la quebrada La Estancia.

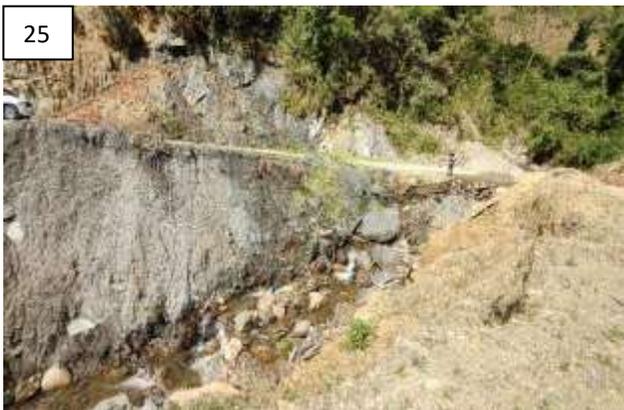
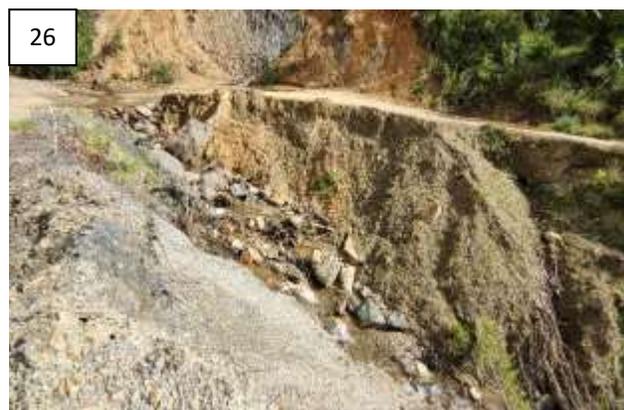
Imagen 25,26. Material pétreo generado por la erosión de laderas, el cual es aportado a la quebrada La Estancia.
