CORPORACION AUTONOMA REGIONAL DE NARIÑO	Versión:2	
	<b>FORMATO INFORME, CONCEPTO TECNICO E INFORME DE CONTROL Y MONITOREO</b>	Página: 1 de 25	Fecha: 05/04/2021
		Responsable: Subdirector (a) de Conocimiento y Evaluación Ambiental

### INFORME DE SEGUIMIENTO 015/22

**REFERENCIA:** GESTIÓN DE RIESGO, MOVIMIENTOS EN MASA, INUNDACIONES Y AVENIDA TORRENCIAL.  
**FECHA DE VISITA:** 16 DE NOVIEMBRE DE 2022  
**MUNICIPIO:** MUNICIPIO DE SAMANIEGO  
**UBICACIÓN DEL PROYECTO:** VEREDA TANAMA  
**DIRECCIÓN DE CORRESPONDENCIA:** ALCALDIA DE SAMANIEGO  
**EMAIL:** [prensasamaniego1837@gmail.com](mailto:prensasamaniego1837@gmail.com)  
[contactenos@samaniego-narino.gov.co](mailto:contactenos@samaniego-narino.gov.co)  
[hectorestrada1012@gmail.com](mailto:hectorestrada1012@gmail.com)

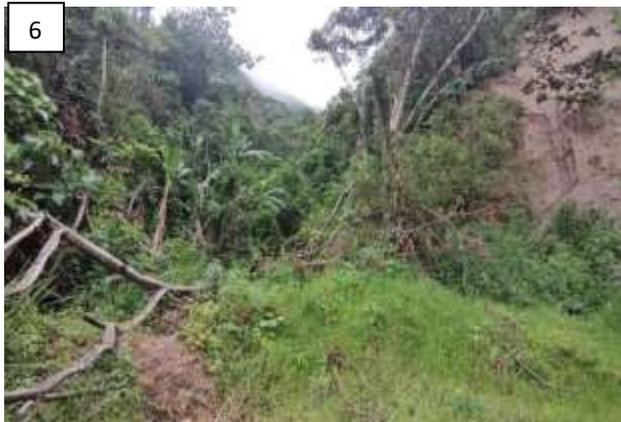
1. VEREDA TANAMA		
<b>Tipo de fenómeno</b>	Avenida Torrencial	
<b>Coordenadas geográficas</b>	N: 1°22'17,00"N W: -77°35'16,80" H: 1.687 m s.n.m.	
<b>Daños</b>	Afectaciones en la vía por la acumulación de sedimentos y de cobertura vegetal	
<b>Descripción general</b>	Se identificó que en el lugar donde se presentó la avenida torrencial no hay flujo constante de agua; habitantes del sector informan que, en el mes de abril en la primera temporada de lluvias del presente año ocurrió este evento, donde descendió una gran cantidad de agua, sedimentos y material vegetal, obstruyendo la vía y dejando un abanico de lodo, así mismo, la avenida torrencial afectó el tránsito de los habitantes de este sector, y después del hecho ocurrido se evidenció que la vegetación ha crecido de forma natural. El terreno se caracteriza por tener pendientes	
Proyectó: Equipo Gestión del Riesgo para su Incorporación en el Ordenamiento Ambiental y Territorial.	Revisó: Luis R.	Aprobó: Subdirector (a) de Conocimiento y Evaluación Ambiental.

Imagen 6. Fotografía tomada el 16 de noviembre de 2022, donde se identifica el área donde se generó la avenida torrencial. Imagen 7. Fotografía donde se evidencia la acumulación de material de sedimentos que fueron removidos de la vía.

- En el primer punto evaluado donde se evidenció una avenida torrencial que afecto directamente a la vía y a las viviendas cercanas a esta zona, se recomienda realizar cunetas y una limpieza continuamente de estas ya que en temporada de lluvias es donde se genera este evento natural, así como también realizar continuamente la limpieza de cobertura vegetal de la vía para evitar la acumulación de material de sedimentos que obstruyen el tránsito en la vía.

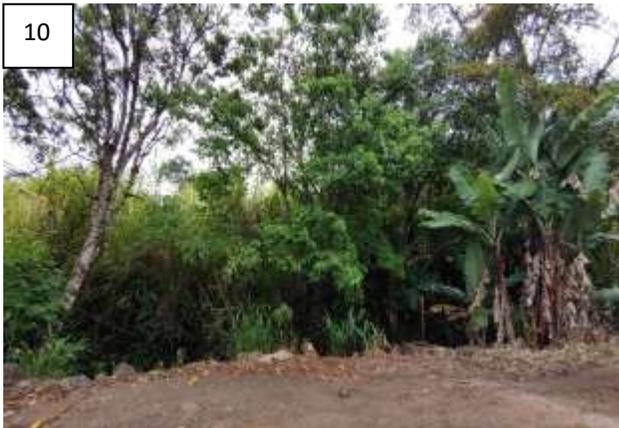
<b>2. VEREDA TANAMA</b>	
<b>Tipo de fenómeno</b>	Inundación
<b>Coordenadas geográficas</b>	N: 1°22'35,50" W: -77°35'7,40" H: 1.628 m s.n.m.
<b>Daños</b>	Afectaciones a las viviendas y vía por el desbordamiento de la quebrada
<b>Descripción general</b>	<p>Se identificó una quebrada con flujo de agua constante, habitantes del sector informan que el evento ocurrió en la primera temporada de lluvias del presente año, donde el caudal de la quebrada aumento por las fuertes precipitaciones generando inundación que transporto sedimentos y desprendimiento de cobertura vegetal afectando así a la vía e inundando a las viviendas que están asentadas a pocos metros de la quebrada y de igual manera afecto y genero la obstrucción del alcantarillado y el acueducto.</p> <p>Se observa que el terreno de esta zona esta caracterizado por presentar una morfología de pendientes moderadas y largas, por estas características la quebrada afecto hacia la parte baja donde se encuentra la demás población.</p> <p>El día de la visita de campo se evidenció que la quebrada atraviesa la vía, y que es probable que en la segunda temporada de lluvias se generen nuevas afectaciones. En este mismo punto evaluado se observó que en la quebrada hay mangueras de 2" para riego de cultivos.</p>

Imagen 10. Fotografía donde se evidencia el cauce de la quebrada que se desbordo en la primera temporada de lluvias.  
Imagen 11. Fotografía donde se observa flujo de agua constante en la quebrada.

- Como se identificó en el segundo punto visitado de acuerdo a la información obtenida por la comunidad se presentó una inundación que afecto a las viviendas de esta zona, por ello es necesario que se tome medidas como la adecuación de la vía donde atraviesa la quebrada, así como también realizar la limpieza y recolección de escombros de cobertura vegetal del cauce de la quebrada para evitar la acumulación de material de sedimentos, evitando que en un próximo evento se pueden ver afectados los elementos expuestos que se encuentren en el lugar. Así como también restringir el uso del suelo para que continúen las actividades residenciales y actividades agrícolas intensivas, para que con base en estudios técnicos que permitan determinar si este riesgo es mitígable o no mitígable.

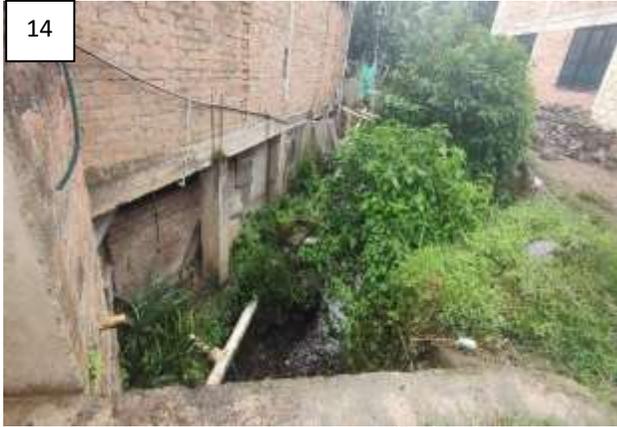
<b>3.VEREDATANAMA</b>	
<b>Tipo de fenómeno</b>	Avenida torrencial
<b>Coordenadas geográficas</b>	<b>N:</b> 1°22'40,80" <b>W:</b> -77°35'00,60" <b>H:</b> 1.602 m.s.n.m
<b>Daños</b>	Afectaciones a viviendas, vías, alcantarillado y muro de contención
<b>Descripción general</b>	<p>Se evidenció una quebrada con flujo constante de agua que atraviesa algunas viviendas, generando una condición de riesgo para los habitantes del sector teniendo en cuenta que se tiene registro de avenidas torrenciales; los habitantes del sector informan que en el mes de abril en la primera temporada de lluvias del 2022, ocurrió la avenida torrencial con el desbordamiento de la quebrada descendiendo una gran cantidad de agua, sedimentos y material vegetal, que obstruyó la alcantarilla y dejó depósitos de lodo, así mismo afectando a las viviendas que están ubicadas a pocos metros del cauce.</p> <p>El día que se efectuó la visita se observó que la tubería del acueducto atraviesa por la quebrada la cual fue afectada y se acomodó cambiando 90 mts de tubería, en este mismo punto evaluado se evidencia la construcción de un muro de contención en la quebrada el cual colapso por la inestabilidad del terreno debido a la saturación del suelo y a las deficiencias en su construcción.</p>

Imagen 14. Fotografía donde se presentó el desbordamiento de la quebrada no identificada.

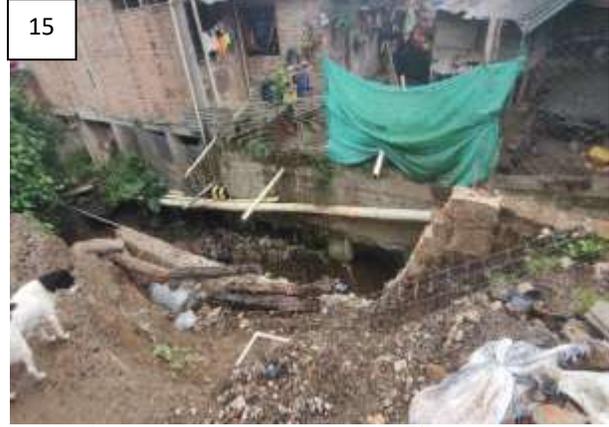
Imagen 15. Fotografía donde se observa que la tubería de acueducto que atraviesa por la quebrada

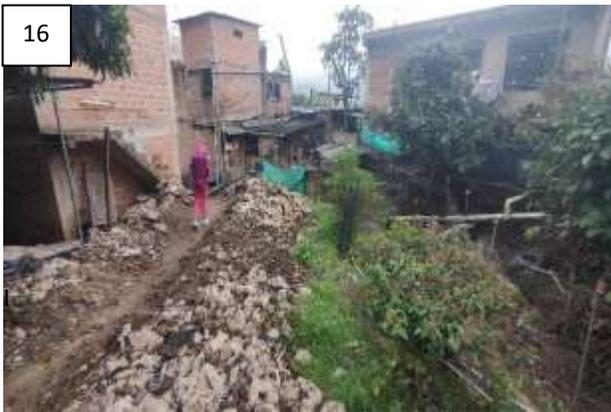
Imagen 16. Fotografía donde se evidencia la construcción inadecuada de viviendas al borde de la quebrada, generando una condición de riesgo.

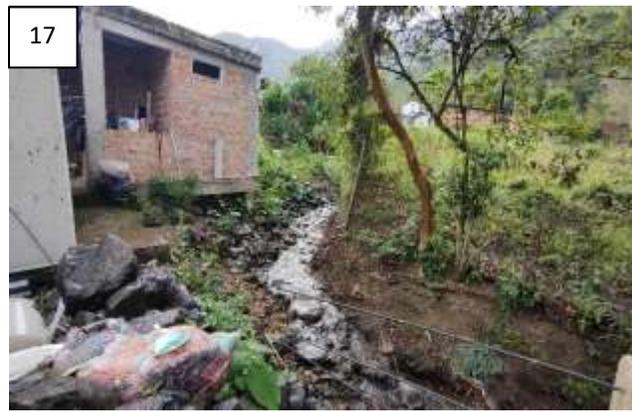
Imagen 17. Fotografía donde se observa la construcción reciente de viviendas junto a la quebrada.

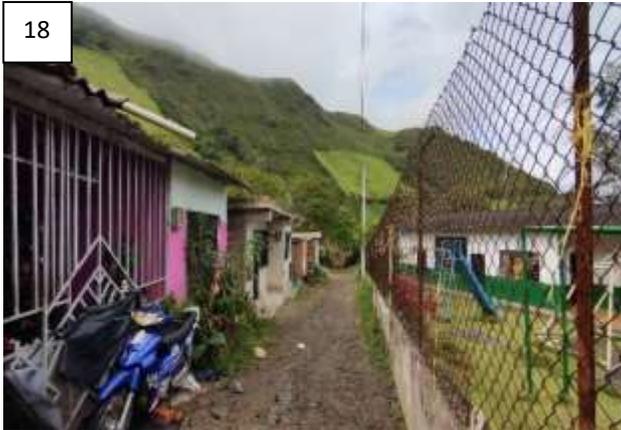
Imagen 18. Fotografía donde se observan algunas viviendas que fueron afectadas por la avenida torrencial.

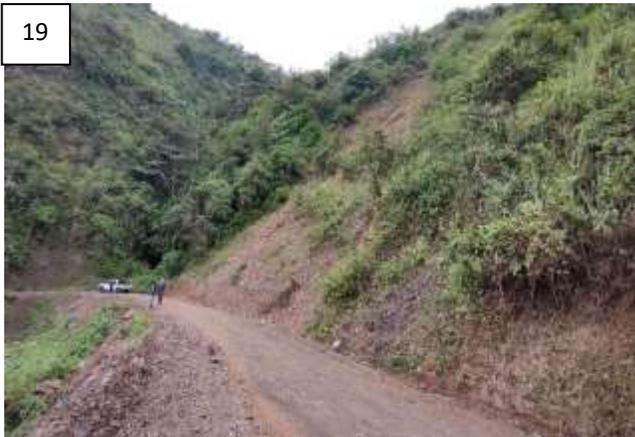
<b>4. VEREDA TANAMA</b>	
<b>Tipo de fenómeno</b>	Deslizamiento rotacional
<b>Coordenadas geográficas</b>	N: 1°22'02,20" W: - 77°34'52,30" H: 1.596 m s.n.m.
<b>Daños</b>	Afectación perdida de banca de la vía Samaniego-Sotomayor
<b>Descripción general</b>	<p>Se evidencia un deslizamiento de tipo rotacional de gran magnitud causado por las fuertes precipitaciones que se presentaron en la primera temporada de lluvias del 2022, lo cual provoco la obstrucción en la vía por el desprendimiento de material de sedimentos y de cobertura vegetal, debido al tipo de material presente en la zona y de fácil remoción, se han presentado procesos de erosión y meteorización intensa que corresponde a roca altamente fracturada y meteorizada de textura arenosa a arena arcillosa, suelo orgánico y capa vegetal, de acuerdo a la información obtenida el material desprendido del deslizamiento fue utilizado como recebo para el mejoramiento de vías.</p> <p>Así mismo, se observó la perdida de banca e inestabilidad del talud de la vía debido a los procesos erosivos intensos y a la alta saturación del suelo, lo cual representa un riesgo para la integridad de los habitantes que transitan por esta vía y que se puede ver afectada aún mas con la segunda temporada de lluvias con influencia de la Niña, agravando el deslizamiento y la posible pérdida de la banca.</p>

Imagen 19. Fotografía deslizamiento de gran magnitud en la vía de Samaniego-Sotomayor.

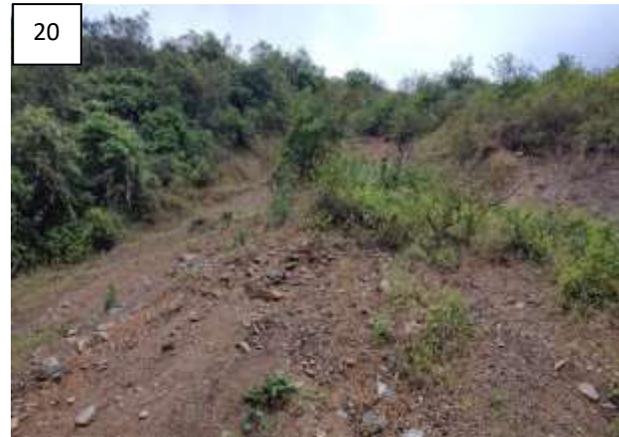
Imagen 20. Fotografías de la corona de del deslizamiento donde se observa desprendimiento de material poco compacto.

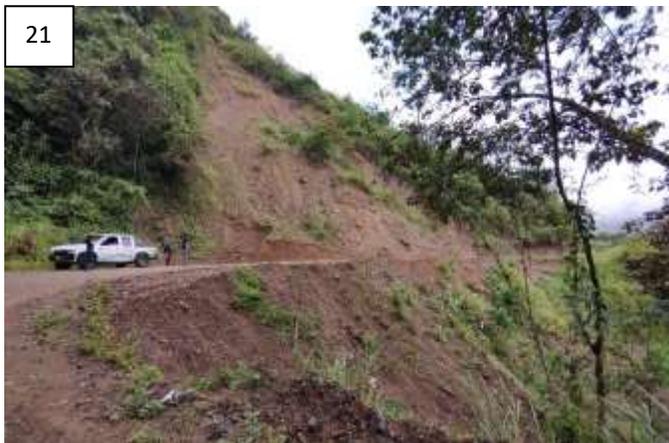
Imagen 21. Fotografía donde se evidencia material poco consolidado generando la pérdida e inestabilidad de banca de la vía.

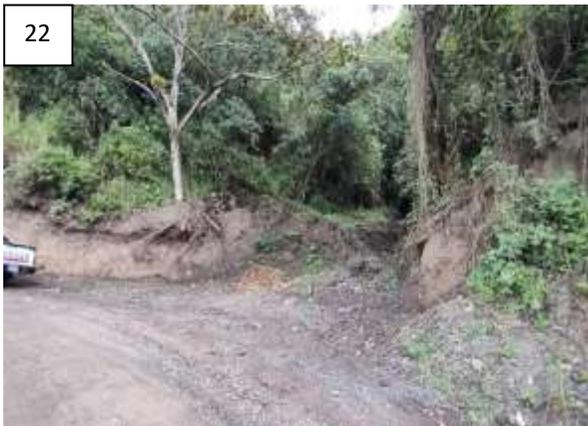
<b>Descripción general</b>	<p>Se identificó que en el lugar donde se presentó la avenida torrencial no hay flujo constante de agua, pero por las fuertes precipitaciones que se presentaron en la primera temporada de lluvias del 2022, se pudo observar un flujo torrencial de escombros, el cual se desencadenó en la parte alta de la ladera y transportó gran cantidad de sedimentos y material vegetal causando la obstrucción de la vía y de igual manera este evento genero el desprendimiento del muro de contención del talud de la vía, así como también colapso la alcantarilla y desde entonces no se ha vuelto a construir nuevamente. Según información obtenida cuando llueve en cantidad, el flujo de agua atraviesa por la vía, afectando el tránsito de los habitantes.</p> <p>Se observó que los restos del muro de contención que se desprendió están hacia la parte baja del tubo de la alcantarilla donde la cobertura vegetal ha crecido de forma natural, también se evidencio que la banca de la vía se encuentra inestable, y que se puede ver afectada aún más por la segunda temporada de lluvias que puede generar la posible pérdida de talud, ya que el material de esta área se encuentra poco consolidado y saturado. El área se caracteriza por presentar morfología alomada generando formas cóncavas y convexas en el terreno, con pendientes altas y laderas largas.</p> <p>Así mismo se evidencia que la vía no cuenta con cunetas definidas para la conducción de aguas lo cual genera procesos erosivos, inestabilizando los 40 mts de la banca de la vía que ya está afectada.</p>

Imagen 22. Fotografía del área identificada donde se generó la avenida torrencial en la primera temporada de lluvias. Imagen 23. Fotografía material poco compacto que genera la pérdida e inestabilidad de la banca de la vía, Sotomayor-Samaniego.

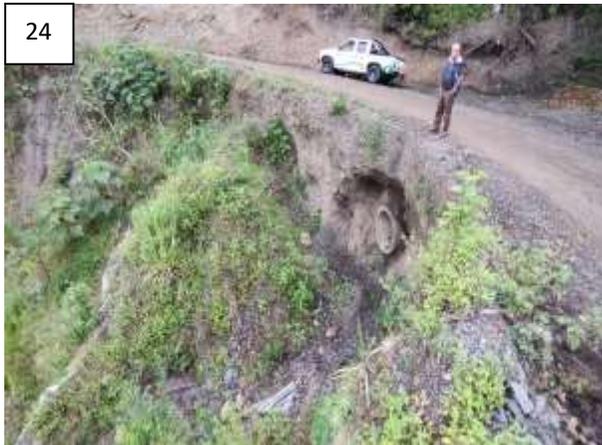
Imagen 24. Lugar por donde descendió la avenida torrencial y afectó el alcantarillado.  
 Imagen 25. Fotografía donde se evidencia el muro de contención que se desprendió y el crecimiento de la cobertura vegetal de manera natural.
