INFORME TÉCNICO 0019/23

REFERENCIA: GESTIÓN DE RIESGO, ATENCIÓN A SOLICITUD 3945 Y 3946

FECHA DE VISITA: 4 DE JULIO DE 2023

MUNICIPIO: COLÓN

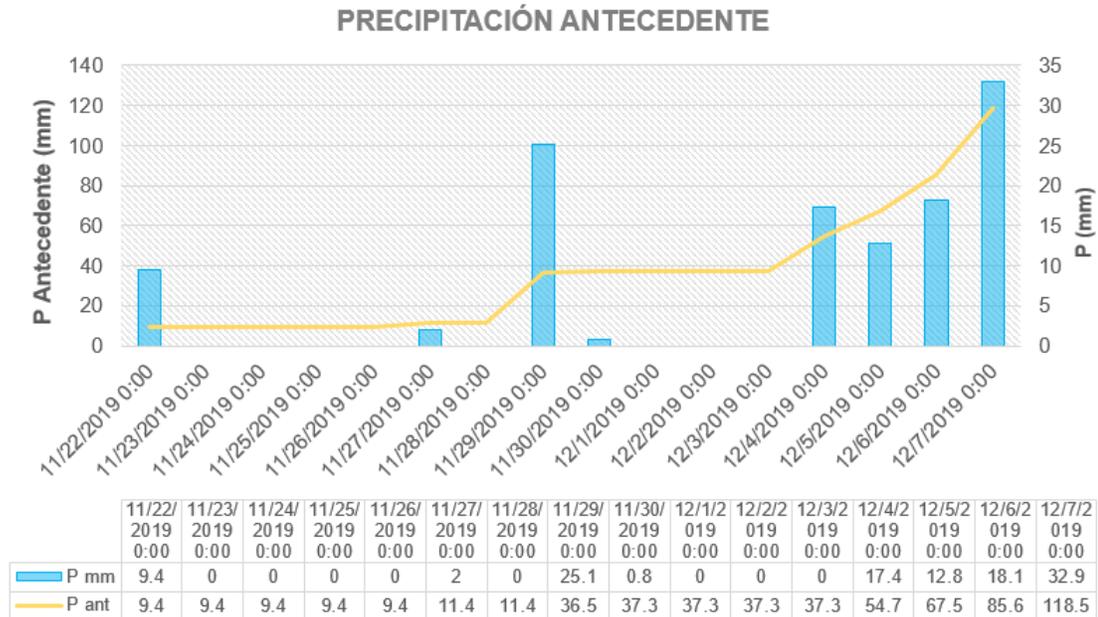
Figura 7. Precipitación antecedente- Punto 2, Vda. La Florida

En cuanto al punto 2, correspondiente al sector de La Florida, el evento se produjo el día 7 de diciembre del año 2019 de acuerdo a lo informado en el momento de la visita.

Se analizó un periodo de lluvia acumulada antecedente de 15 días anteriores al evento. Se observa que tres (3) días anteriores al evento incluido el día del mismo, se presentaron lluvias constantes alcanzando una precipitación acumulada de 118.5 mm.

Por lo anterior, se concluye que los eventos presentados en los dos puntos analizados, se detonaron por las fuertes lluvias evidenciadas en los registros descritos anteriormente.

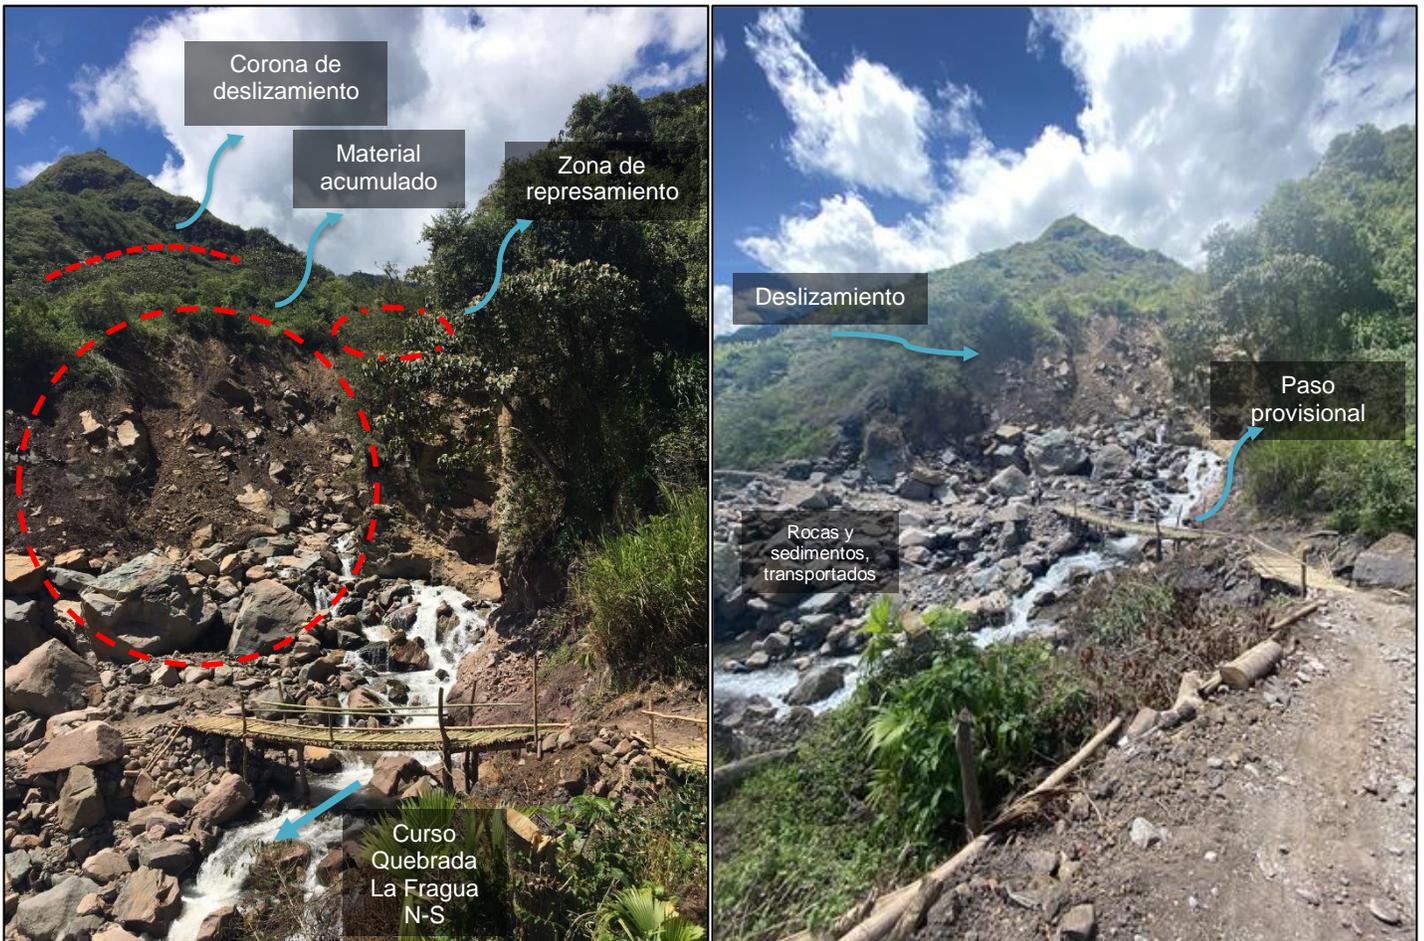
Figura 1. Localización Avalancha y Deslizamiento Rotacional Retrogresivo, vereda Cimarronas.

PUNTO 1. AVENIDAS TORRENCIALES Y MOVIMIENTO EN MASA	
Tipo de fenómeno	Deslizamiento rotacional y pérdida de infraestructura vial (puente), a causa de una avalancha.
Coordenadas geográficas	1°38' 3" N; 77° 6' 8" W
Daños	Colapso de Pontón, sobre la quebrada Cimarronas – Vereda Cimarronas

Descripción general	<p>Se realizó visita de inspección ocular en atención a la solicitud sobre pérdida de infraestructura vial en la quebrada Cimarronas (Fragua), hecho por el cual se ve impedido el transporte de la comunidad de la vereda Cimarronas hacia el municipio de La Unión y veredas aledañas; afectando aproximadamente a 500 habitantes, donde se incluye actividades agrícolas, pecuarias y comercio local. En la visita se cartografiaron movimientos en masa y avenidas torrenciales, que tuvieron lugar en el mes de abril de 2022 a raíz de las fuertes precipitaciones registradas en la primera temporada de lluvias de dicho año.</p> <p>Según la cronología del evento, se dio lugar a un deslizamiento de tipo rotacional y un tamaño asociado a sus partes: corona de 100 metros, escarpe principal 10 metros. En cuanto a las dimensiones se determinó un ancho de 100 metros, largo de 60 metros y 20 metros de profundidad.</p> <p>Dicho deslizamiento obstruyó el cauce de la quebrada La Fragua, ocasionando un represamiento total de dicho cuerpo de agua, lo cual produjo gran acumulación de material y energía, que desencadenó un evento de gran magnitud y capacidad destructiva, catalogado como avalancha. Las rocas transportadas y denudadas son de gran tamaño, de 1 a 7 metros de diámetro, las cuales obstruyen y redireccionan el cauce. por el aporte significativo de sedimentos a la fuente hídrica. En la parte superior del talud la quebrada actualmente cae en cascada y el flujo de agua se ve disminuido por las rocas.</p> <p>En la actualidad el cauce de la quebrada La Fragua, aguas arriba del puente, se encuentra estabilizado y la dinámica fluvial ya encañonó el cauce. Aguas arriba de la afectación, el cauce de la quebrada presenta un alta pendiente disminuyendo drásticamente aguas abajo, por lo tanto, son evidentes las altas velocidades que se generan en la corriente específicamente en la zona donde se presentó la afectación al paso elevado. La corriente hídrica en este punto presenta un alto caudal, debido a que se encuentra cerca a la desembocadura sobre el Río Mayo. Cabe resaltar que actualmente se presenta periodo seco en la región, por lo cual se asume que en periodo húmedo de altas intensidades de lluvia el caudal es bastante significativo y requiere un análisis específico para la implementación de nuevas obras civiles. Actualmente la comunidad implementó un paso peatonal provisional construido en guadua y madera rolliza en un punto aguas arriba del puente afectado.</p> <p>Se observa que el material acumulado presenta riesgo a erosión y transporte.</p>

Recomendaciones	<p>Debido a las características fisiográficas del municipio de Colón - Génova, es muy probable que ocurran nuevamente eventos relacionados a avenidas torrenciales y deslizamientos en el sector analizado, por lo tanto, es necesario que la Alcaldía Municipal restrinja el uso del suelo en los sectores evaluados en este informe para el establecimiento de infraestructura o actividades antrópicas, puesto que en un próximo evento se pueden ver afectados los elementos expuestos que se encuentren en el lugar. De igual manera es necesario que el municipio haga cumplir lo establecido en su esquema de ordenamiento territorial, así como las obligaciones relacionadas con la gestión del riesgo de desastres.</p> <p>Se recomienda realizar un control al uso del suelo en el municipio de Colón, dando cumplimiento a los compromisos ambientales establecidos en sus esquemas de ordenamiento territorial, así como las obligaciones relacionadas con la gestión del riesgo de desastres.</p> <p>Supervisar el uso del suelo para actividades residenciales y actividades agrícolas intensivas en las zonas descritas en este informe.</p> <p>Implementar señalización preventiva, restrictiva e informativa indicando la amenaza que se presenta en el sector.</p> <p>Se debe realizar constante control y monitoreo a los sectores descritos en este informe y los demás donde se puedan ver afectadas personas, viviendas, puentes, cultivos, vías, etc., con el fin de brindar una respuesta oportuna ante los fenómenos amenazantes que se presentan. Dicho control y monitoreo se debe enfocar en el desplazamiento del movimiento en masa activo, debido a la naturaleza del mismo, usando el sistema de monitoreo de alertas tempranas (pueden ser artesanales), con base en lo establecido en la guía para el Desarrollo de Sistemas de Alerta Temprana (SAT) de la UNGRD; y en caso de presentarse una nueva obstrucción de cauce, el material sea removido poco a poco, para regular el caudal. La infiltración de agua se debe supervisar, y el talud del flanco derecho del</p>

cauce se debe proteger con el material depositado e in consolidado (rocas). Implementar zanjas de coronación en el deslizamiento presentado aguas arriba de la afectación. Se deberán canalizar y conducir las aguas hacia puntos bajos mediante estructuras de disipación de energía hasta la entrega a las fuentes hídricas.

Es importante establecer nueva infraestructura vial, con una distancia considerable de la zona de depósito del deslizamiento, que puede tener lugar en una nueva temporada de lluvias.

Es necesario realizar una obra de mitigación ante el proceso erosivo que presenta la quebrada La Fragua en este sector y generar estabilidad a las viviendas y a la vía con base en estudios técnicos pertinentes, que incluyan análisis de erosión hídrica y dinámica fluvial, para obtener datos y posibles escenarios que ponen en riesgo el sector estudiado.

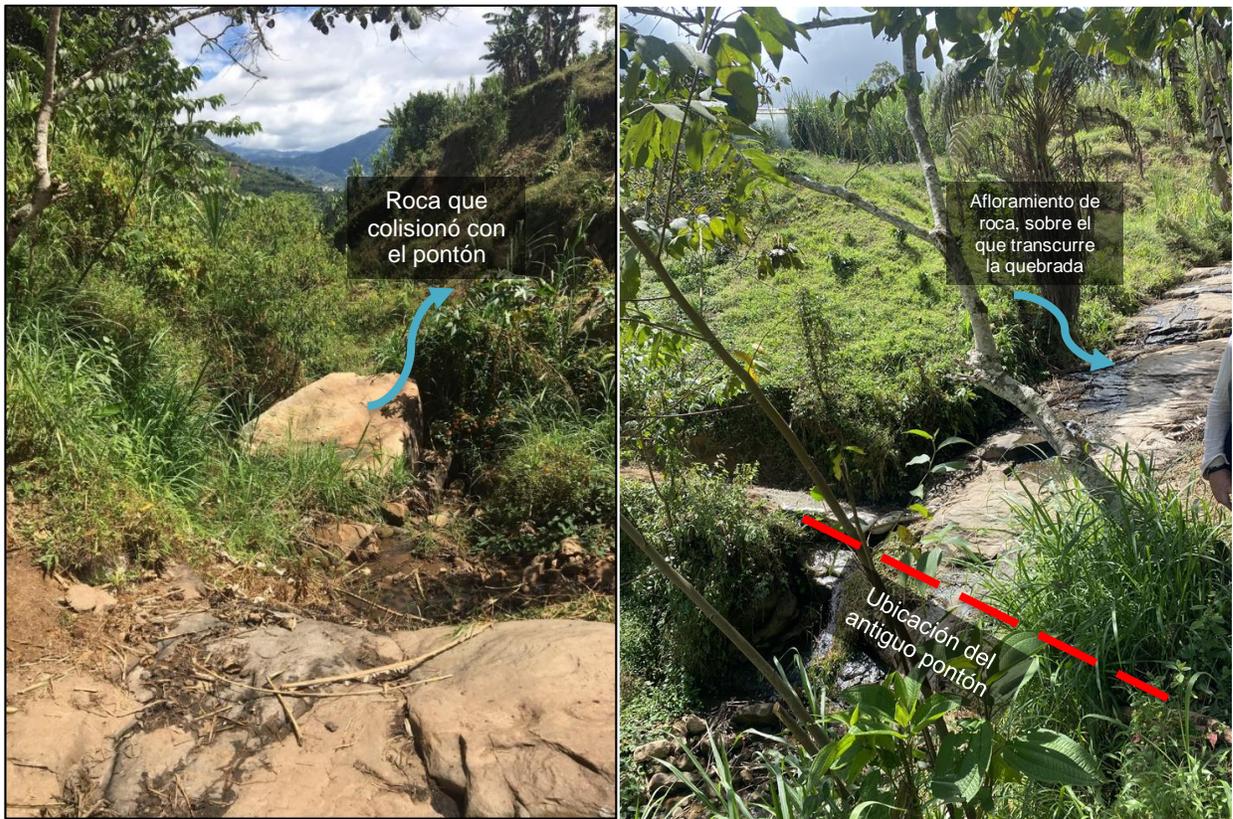
Figura 3. Localización antiguo pontón, vereda La Florida

PUNTO 1. AVENIDAS TORRENCIALES Y MOVIMIENTO EN MASA		
Tipo de fenómeno	Avenida torrencial	
Coordenadas geográficas	1°38' 3" N;" 77° 6' 8" W	
Daños	Colapso de pontón sobre la quebrada La Florida, vereda La Florida	
Proyectó: Equipo Licencias, Permisos y Autorizaciones Ambientales	Revisó: : Equipo Licencias, Permisos y Autorizaciones Ambientales	Aprobó: Subdirector (a) de Conocimiento y Evaluación Ambiental

CORPORACION AUTONOMA REGIONAL DE NARIÑO	Versió:2	
	FORMATO INFORME, CONCEPTO TECNICO E INFORME DE CONTROL Y MONITOREO	Página: 16 de 30	Fecha: 05/04/2021
		Responsable: Subdirector (a) de Conocimiento y Evaluación Ambiental	
Descripción general	<p>(Colón).</p> <p>Se realizó visita de inspección ocular en atención a la solicitud sobre pérdida de infraestructura vial sobre la quebrada La Florida lo cual impide el transporte de la comunidad hacia el municipio de La Unión y veredas aledañas; afectando las actividades agrícolas, pecuarias y comercio local. En la visita se cartografiaron movimientos en masa y avenidas torrenciales, que tuvieron lugar el 7 de diciembre de 2019.</p> <p>Se observó la pérdida del puente sobre la quebrada La Florida, a causa de una creciente súbita que transportó rocas de gran tamaño, como consecuencia de la velocidad y capacidad erosiva del caudal en temporada de lluvias. En el flanco derecho del cauce de dicha quebrada se observa la huella geomorfológica de un movimiento en masa, del cual se presume provino la roca de gran tamaño que colisionó con el puente y transporte de detritos, según lo concluido en campo.</p> <p>Cabe destacar que aguas arriba de la ubicación del antiguo puente, se observa un cauce encañonado, el cual se amplía a unos 15 metros del puente; por tal motivo la velocidad del flujo que pasa por la zona sigue siendo alta.</p> <p>El cauce de la quebrada presenta una geomorfología de roca plana con un ancho de aproximadamente tres (3) metros y poca profundidad. No se observan rastros de sedimentos excepto en el punto donde se encuentra la roca de gran tamaño aguas abajo de la afectación.</p> <p>Actualmente el caudal de la quebrada La Florida se ve disminuido, en relación a la temporada de menos lluvias. No se observa material acumulado que presente riesgo a erosión y transporte.</p>

CORPORACION AUTONOMA REGIONAL DE NARIÑO	Versió:2	
	FORMATO INFORME, CONCEPTO TECNICO E INFORME DE CONTROL Y MONITOREO	Página: 17 de 30	Fecha: 05/04/2021
		Responsable: Subdirector (a) de Conocimiento y Evaluación Ambiental	
	<p>Colón, dando cumplimiento a los compromisos ambientales establecidos en sus esquemas de ordenamiento territorial, así como las obligaciones relacionadas con la gestión del riesgo de desastres.</p> <p>Supervisar y monitorear el uso del suelo para actividades residenciales y actividades agrícolas intensivas en las zonas descritas en este informe.</p> <p>Implementar señalización preventiva, restrictiva e informativa indicando la amenaza que se presenta en el sector.</p> <p>Se debe realizar constante control y monitoreo a los sectores descritos en este informe y los demás donde se puedan ver afectadas personas, viviendas, puentes, cultivos, vías, etc., con el fin de brindar una respuesta oportuna ante los fenómenos amenazantes que se presentan.</p> <p>Para llevar a cabo nuevas obras de infraestructura vial en los puntos descritos anteriormente se ve la necesidad de conocer el régimen hidrológico de las fuentes hídricas donde se pretenden ejecutar los proyectos de obra. Por lo cual es necesario realizar un estudio y análisis hidrológico y de socavación con el fin de garantizar la estabilidad de las estructuras, teniendo en cuenta los incrementos de caudal en épocas de lluvias extremas.</p> <p>El municipio prevé la reconstrucción y reubicación del pontón, de acuerdo a medidas tomadas en campo: ancho de 5 metros, 2 metros de altura y una distancia de 10 metros. Coordenadas flancos: Derecho: 1° 37' 28"N, 77° 5' 6"W Izquierdo: 1° 37' 29" N, 77° 5' 6"W</p>

Recomendaciones	<p>Debido a las características fisiográficas del municipio de Colón - Génova, es muy probable que ocurran nuevamente eventos relacionados avenidas torrenciales y deslizamientos en el sector analizado, por lo tanto, es necesario que la Alcaldía Municipal supervise el uso del suelo en los sectores evaluados en este informe para el establecimiento de infraestructura o actividades antrópicas, puesto que en un próximo evento se pueden ver afectados los elementos expuestos que se encuentren en el lugar. De igual manera es necesario que el municipio haga cumplir lo establecido en su esquema de ordenamiento territorial, así como las obligaciones relacionadas con la gestión del riesgo de desastres.</p> <p>Se recomienda realizar un control al uso del suelo en el municipio de</p>		
Proyectó: Equipo Licencias, Permisos y Autorizaciones Ambientales	Revisó: : Equipo Licencias, Permisos y Autorizaciones Ambientales	Aprobó: Subdirector (a) de Conocimiento y Evaluación Ambiental
