**CORPONARIÑO**  
**SUBDIRECCION DE CONOCIMIENTO Y EVALUACION AMBIENTAL**  
**CARACTERIZACION AMENAZAS NATURALES**

**INFORME No. 239 VISITA TECNICA OCULAR MUNICIPIO DE SAN BERNARDO**  
**AREA INESTABLE BARRIO VILLA HERMOSA**  
**DEPARTAMENTO DE NARIÑO**

**SAN JUAN DE PASTO, 7 DE JULIO DE 2008**

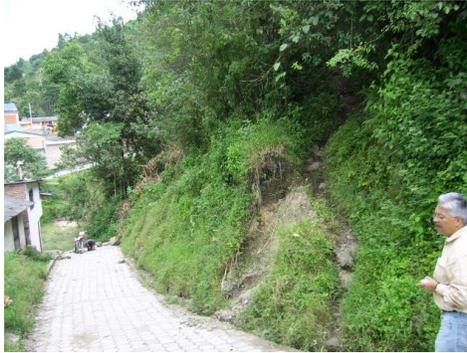
El área inestable donde se presentan fenómenos de remoción en masa, tiene aproximadamente las siguientes dimensiones: 25 m de largo, altura 25 m y una pendiente de 30° a 40°. Desde el mes de febrero, época donde la pluviosidad fue muy alta, se desataron los mayores movimientos de remoción en masa, obstaculizando la vía que del casco urbano conduce al cementerio y taponando las cunetas. Se identifica en este sector el desarrollo de fenómenos erosivos como cárcavas, reptación erosión superficial y en surcos profunda, evidenciando la inestabilidad del sector.

Fotografía 1. Panorámica del movimiento de remoción en masa, observar como el cuerpo del deslizamiento obstaculiza las cunetas de la vía.

- Construir zanjas y/o acequias de coronación y filtros en piedra con geotextil para el manejo de las aguas de escorrentía y de infiltración en la parte de las coronas de los deslizamientos.

- Construir obras de contención (muros en concreto o gaviones) al pié del talud superior inestable de la vía casco urbano-cementerio, para ello se hace necesario recibir la asesoría de un especialista en construcción y diseño de obras de contención en zonas de inestabilidad de laderas.

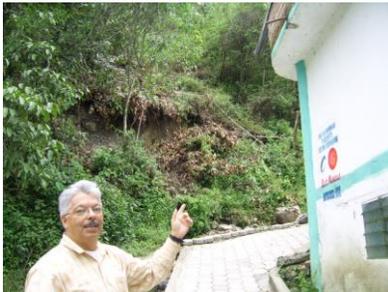
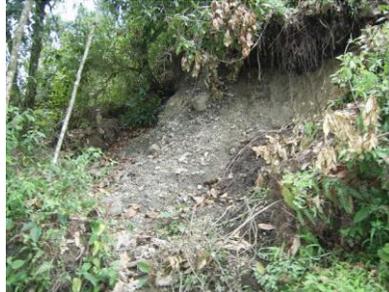
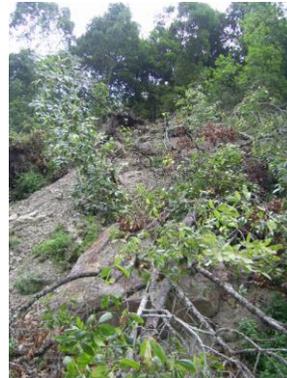
En la parte superior del talud inestable se identifican varias causas que intensifican el desarrollo de procesos erosivos, entre las que se mencionan: una tubería del acueducto con fugas en el predio de propiedad del Señor Juan Arcos, agua que no tiene ningún manejo y se infiltra por la ladera y el lavado de cabulla en media ladera, igualmente sin ningún tipo de manejo, ocasionando saturación del terreno.

Fotografía 2,3,4. Obsevar los procesos erosivos desarrollados en el talud inestable (cárcavas, reptación erosión hídrica).

- Al identificarse la causa que ayuda al incremento de la inestabilidad del talud superior de la vía casco urbano-cementerio, tiene directamente que ver con el manejo de aguas superficiales, negras y las provenientes de la fuga de agua de la tubería del acueducto y el lavado de cabulla, se hace necesario que la Alcaldía Municipal requiera a los responsables de la inadecuada evacuación de aguas residuales e implemente unas obras de manejo de las mismas.
