<p>Corponariño Conserva la vida</p>	CORPORACION AUTONOMA REGIONAL DE NARIÑO	Versión:2	
	FORMATO INFORME, CONCEPTO TECNICO E INFORME DE CONTROL Y MONITOREO	Página: 1 de 40	Fecha: 05/04/2021
		Responsable: subdirector (a) de Conocimiento y Evaluación Ambiental

**CONCEPTO TÉCNICO ____ INFORME TÉCNICO: 291/2022
INFORME DE CONTROL Y MONITOREO _____**

REFERENCIA: GESTIÓN DE RIESGO, DESLIZAMIENTOS, AVENIDAS TORRENCIALES, PERDIDA DE BANCA, AGRIETAMIENTO

MUNICIPIO: ANCUYA, NARIÑO

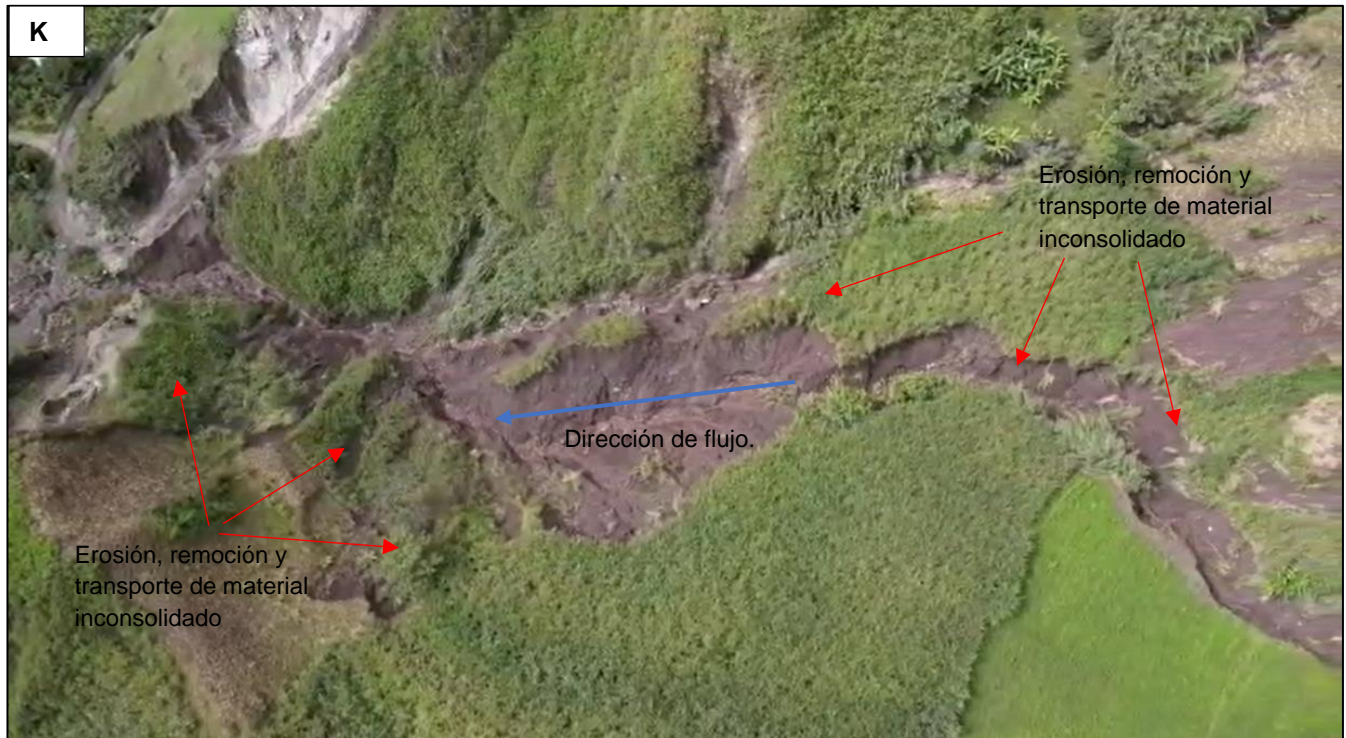
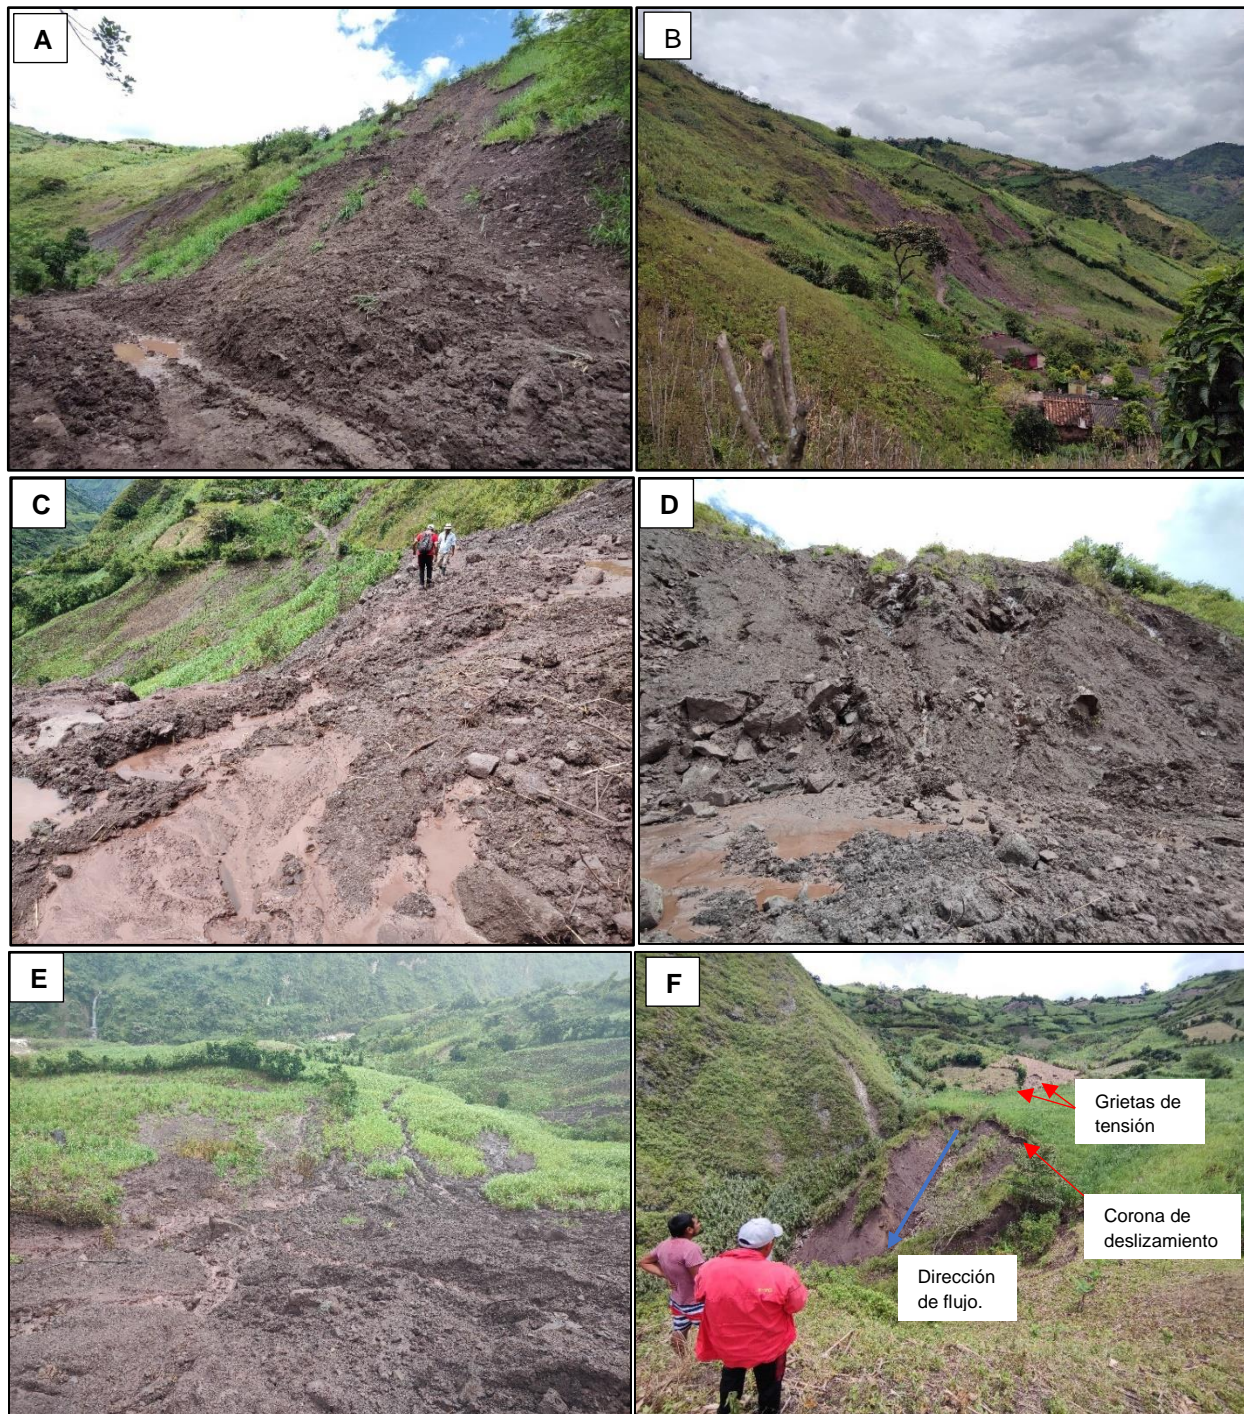
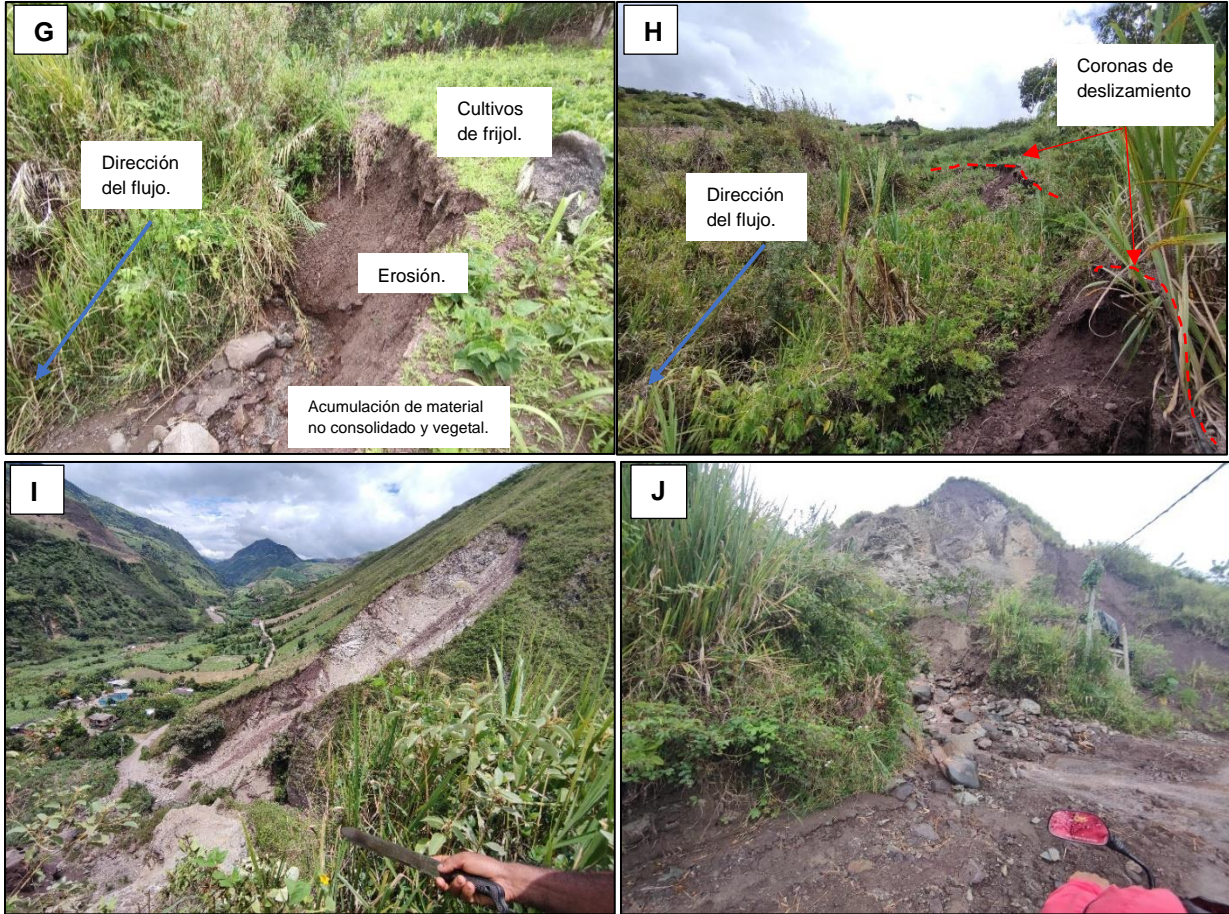
Puntos 1 y 2 – DESLIZAMIENTO Y GRIETAS DE TENSION VEREDA LA FLORESTA	
Tipo de fenómeno	Deslizamiento traslacional y grietas de tensión
Coordenadas geográficas	<p>1. N: 1.2544187 W: 77.5118627 H: 1.174 m.s.n.m.</p> <p>2. N: 1.2504232 W: 77.5133204 H: 1.244 m.s.n.m.</p>
Daños	Afectaciones en la vía por deslizamiento traslacional y agrietamientos. Daños estructurales en viviendas y afectaciones en cultivos.
Descripción general	En la vereda La Floresta se evidenció un deslizamiento de tipo traslacional (Figura 6; A y B) con medidas aproximadas de 20 m de alto y 40 m de largo, presenta escorrentía superficial (Figura 6;

<p>D y E) y saturación del suelo (Figura 6; C), el deslizamiento obstruyó la vía que comunica a las veredas La Floresta y El Limonal con el casco urbano del municipio, a la vez el deslizamiento afectó cultivos de caña y café (Figura 6; E). En los predios del señor Baudilio David Pantoja se evidenciaron grietas de tensión indicando inestabilidad del terreno y deslizamientos que afectan a las viviendas cercanas, cultivos de caña y frijol (Figura 6; F). Cerca de los predios se encuentran dos quebradas donde se evidencia erosión, arrastre de material no consolidado y obstrucción del flujo por material vegetal (Figura 6; G y H), lo que podría generar avenidas torrenciales. De igual manera se encuentran dos frentes de explotación mineros que actualmente están inactivos (Figura 6; I y J).</p> <p>La alcaldía de Ancuya realizó un vuelo con dron el 10 de abril de 2022 con el fin de suministrar información relevante para evaluar los acontecimientos presentados en la vereda La Floresta (Figura 6; K) debido a las fuertes lluvias que se presentaron en horas de la noche el día 9 de abril, en las quebradas cercanas a los predios del Señor Baudilio David y que pasan por los frentes de explotación minera, se identifica claramente mayor erosión, remoción y arrastre de material inconsolidado provocando mayor inestabilidad del suelo, en comparación con lo que se evidenció en campo el día 8 de abril durante la visita técnica que se realizó por parte del equipo de gestión de riesgo de Corponariño (Figura 6; F).</p>

Figura 6. A-B. Deslizamiento traslacional obstruyendo la vía que comunica a las veredas La Floresta y El Limonal. **C.** Saturación del suelo. **D-E.** Escorrentía superficial y afectación a cultivos. **F.** Grietas de tensión y deslizamientos en los predios del señor Baudilio David Pantoja. **G-H.** Erosión, acumulación de material inconsolidado y material vegetal en la quebrada cercana al predio del señor Baudilio David Pantoja. **I-J.** Frentes de explotación minera. **K.** Imagen tomada con dron el 10 de abril de 2022, posterior a la visita de campo, donde se evidencia erosión, remoción y arrastre de material en las quebradas cercanas a los predios del señor Baudilio David y que pasan por los frentes de explotación minera inactiva.

Medidas a corto plazo	<ul style="list-style-type: none"> • Reubicar de manera preventiva a las personas que habitan las cinco viviendas que se encuentran en condición de riesgo por deslizamiento. • Realizar obras que permitan el control de aguas de escorrentía y de riego. • Verificar que las mangueras que conducen a los acueductos y sistemas de riego, no presenten rompimiento y filtraciones de agua al suelo que incrementen su saturación. • Implementar sistemas de monitoreo (artesanal) en las grietas de tensión. • Restringir el uso del suelo para actividades residenciales y actividades agrícolas intensivas. • Realizar limpieza del cauce de las dos quebradas que pasan cerca de los predios del señor Baudilio David con el fin de evitar posibles obstrucciones y represamientos. • Realizar un inventario de elementos expuestos y un censo detallado de los habitantes de la vereda La Floresta en general.

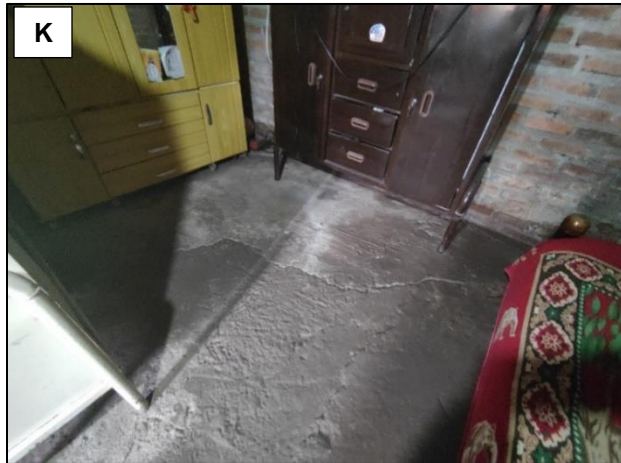
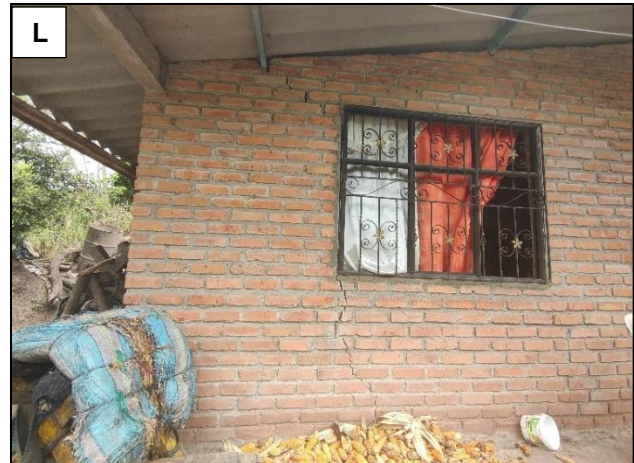
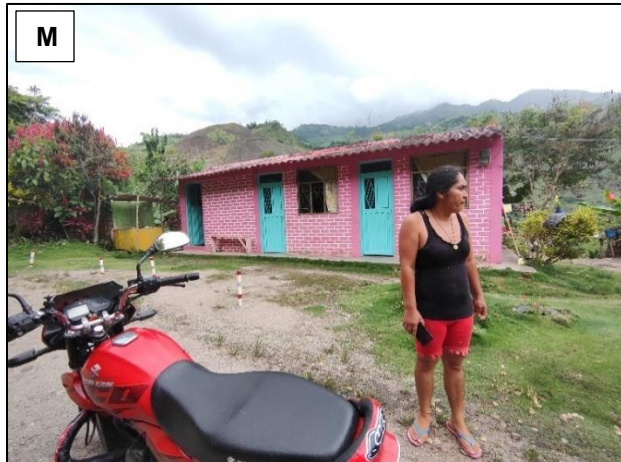
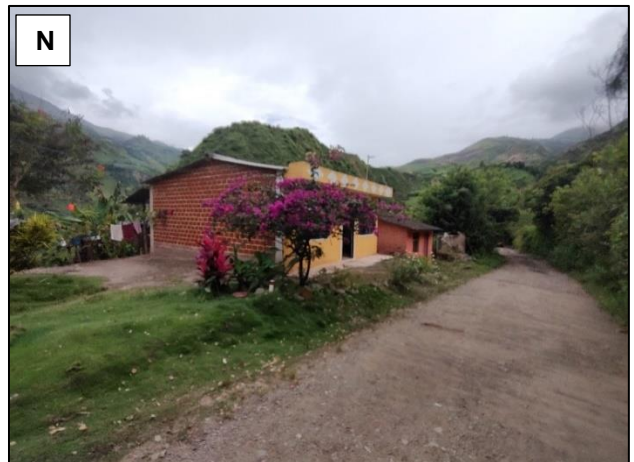
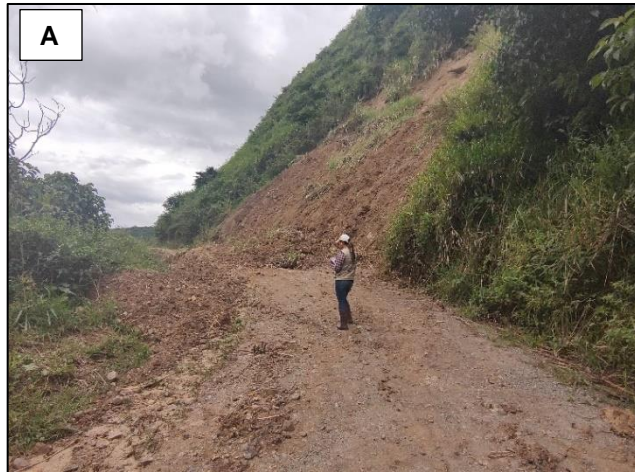
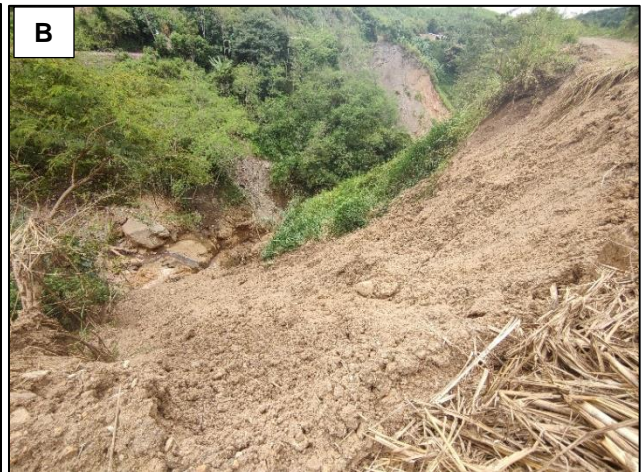
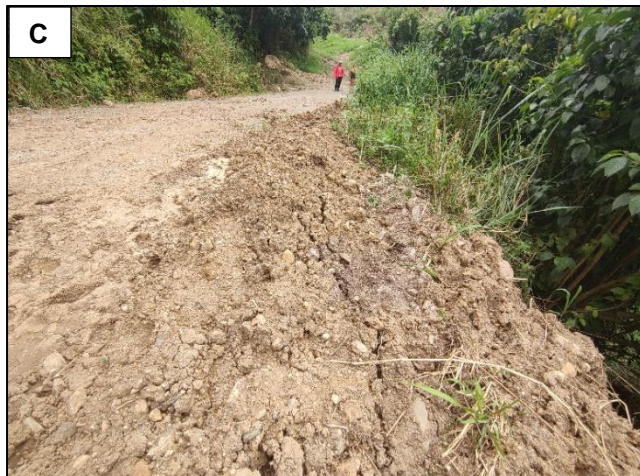
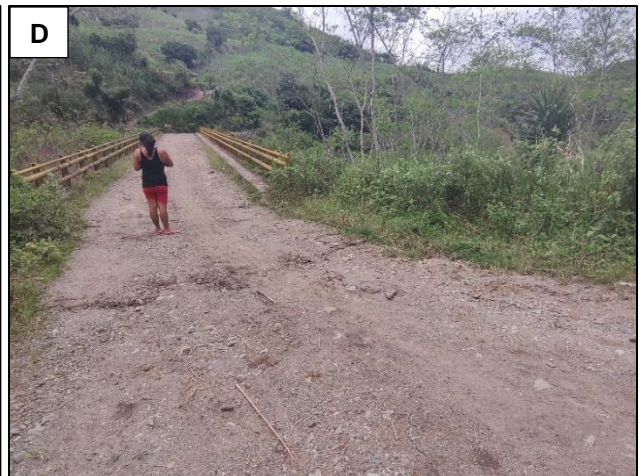
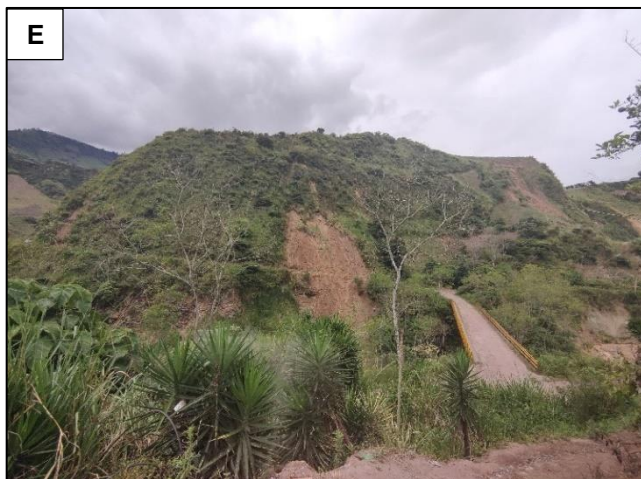
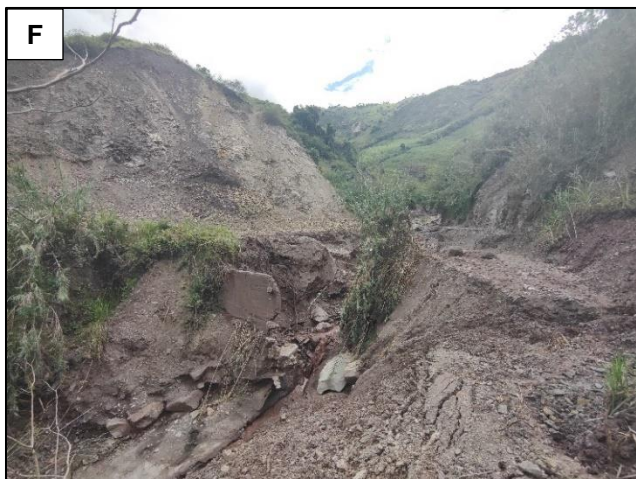
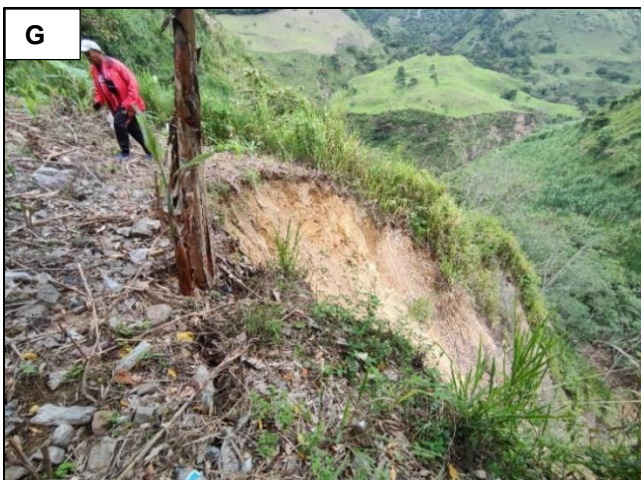
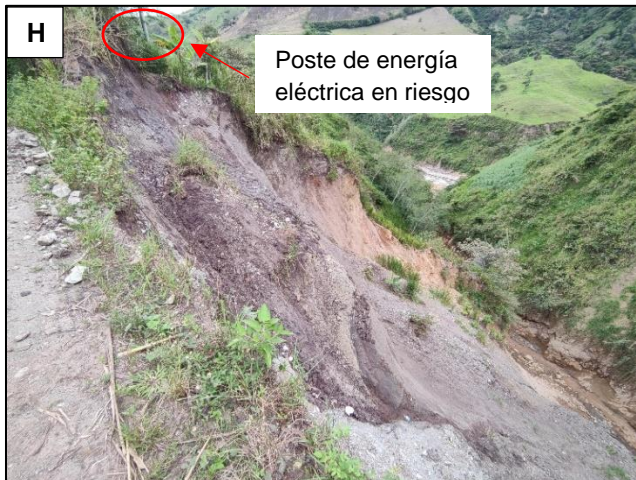
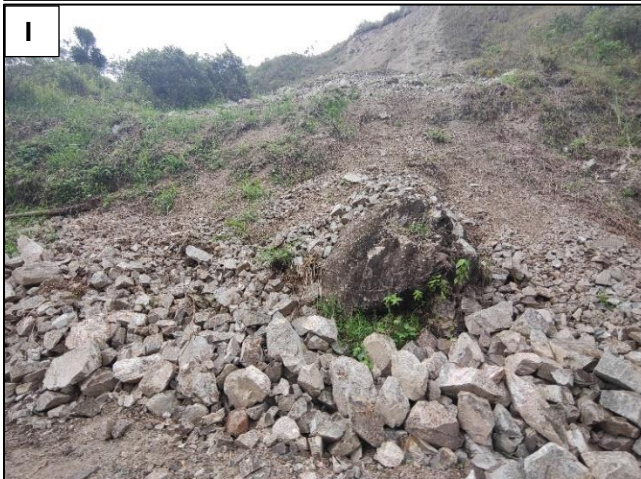
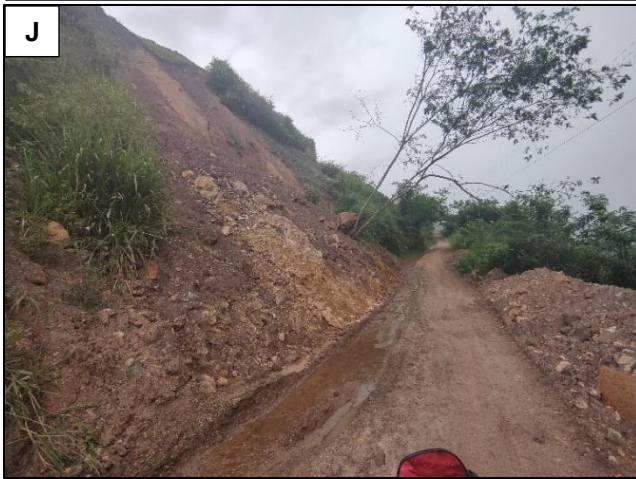
Punto 3 – PUENTE EL LIMONAL, VIA ANCUYA–CONSACÁ	
Tipo de fenómeno	Deslizamiento traslacional, avenida torrencial y agrietamiento de puente
Coordenadas geográficas	N: 1.2365158 W: 77.5093992 H: 1196 m.s.n.m.
Daños	Afectaciones en la vía por deslizamientos traslacionales, grietas de tensión en los dos extremos del puente que comunica la vereda El Limonal con el municipio de Sandoná y Consacá, daños estructurales en viviendas y afectaciones en cultivos.

Descripción general	<p>En la vereda El Limonal se evidenció un deslizamiento de tipo traslacional que se encuentra obstruyendo la vía que comunica con los municipios de Sandoná y Consacá (Figura 7; A-B-C-E), así mismo, se encuentra el denominado “Puente Amarillo” que comunica con los municipios de Sandoná y Consacá, el cual presenta grietas de tensión en sus dos extremos, lo cual podría evidenciar inestabilidad y riesgo de colapso (Figura 7; D).</p> <p>De igual manera en el mismo sector, se identificó una avenida torrencial en la quebrada La Morada que afectó a 3 viviendas (Figura 7; F-K-L), los dos eventos aportaron una alta cantidad de sedimentos al cauce del Río Guáitara, sumado al aporte de material de las veredas Guayabal y Cruz de Mayo en eventos ocurridos en días anteriores provocados por las fuertes lluvias que se presentan a nivel departamental.</p> <p>También se evidenció que, algunas viviendas de la vereda El Limonal están ubicadas en el talud marginal a pocos metros del río Guáitara, donde se presentan agrietamientos en la infraestructura (Figura 7; M y N) y deslizamientos de tipo rotacional (Figura 7; G y H) representando riesgo para las personas que viven en dicho lugar. Así mismo se identificaron algunos postes de energía inclinados, lo cual indica movimientos del terreno y deslizamientos en la vía que comunica las veredas El Limonal y La Floresta (Figura 7; I y J).</p>

Figura 7. A. Deslizamiento traslacional en la vía que comunica la vereda El Limonal con el municipio de Sandoná y Consacá. **B.** Caída de material del deslizamiento al río Guáitara. **C.** Grietas de tensión en la vía cercanas al deslizamiento. **D.** Grietas de tensión en uno de los extremos del puente. **E.** Puente y deslizamiento en la vía que comunica con los municipios de Consacá y Sandoná. **F.** Evidencia de avenida torrencial en la quebrada La Morada. **G-H.** Deslizamientos en el talud marginal y poste de energía eléctrica inclinado. **I-J.** Deslizamientos en la vía que comunica con la vereda La Floresta. **K-L.** Viviendas agrietadas y afectadas por avenida torrencial de la quebrada La Morada. **M-N.** Algunas de las viviendas de la vereda El Limonal que se encuentran ubicadas en el talud marginal hacia el río Guáitara, donde se presentan deslizamientos y agrietamientos en infraestructura.

<ul style="list-style-type: none"> • Restringir el uso del suelo para actividades residenciales y actividades agrícolas intensivas. • Realizar limpieza del cauce de las quebradas La Morada, La Lagartija y el río Guátara, en cuento a basuras y troncos caídos, con el fin de evitar posibles obstrucciones y represamientos. • Realizar un inventario de elementos expuestos y un censo detallado de los habitantes de la vereda El Limonal en general. • Realizar un inventario de los postes de energía eléctrica afectados y enviar un reporte detallado a CEDENAR para que realice las acciones de su competencia.
--	--

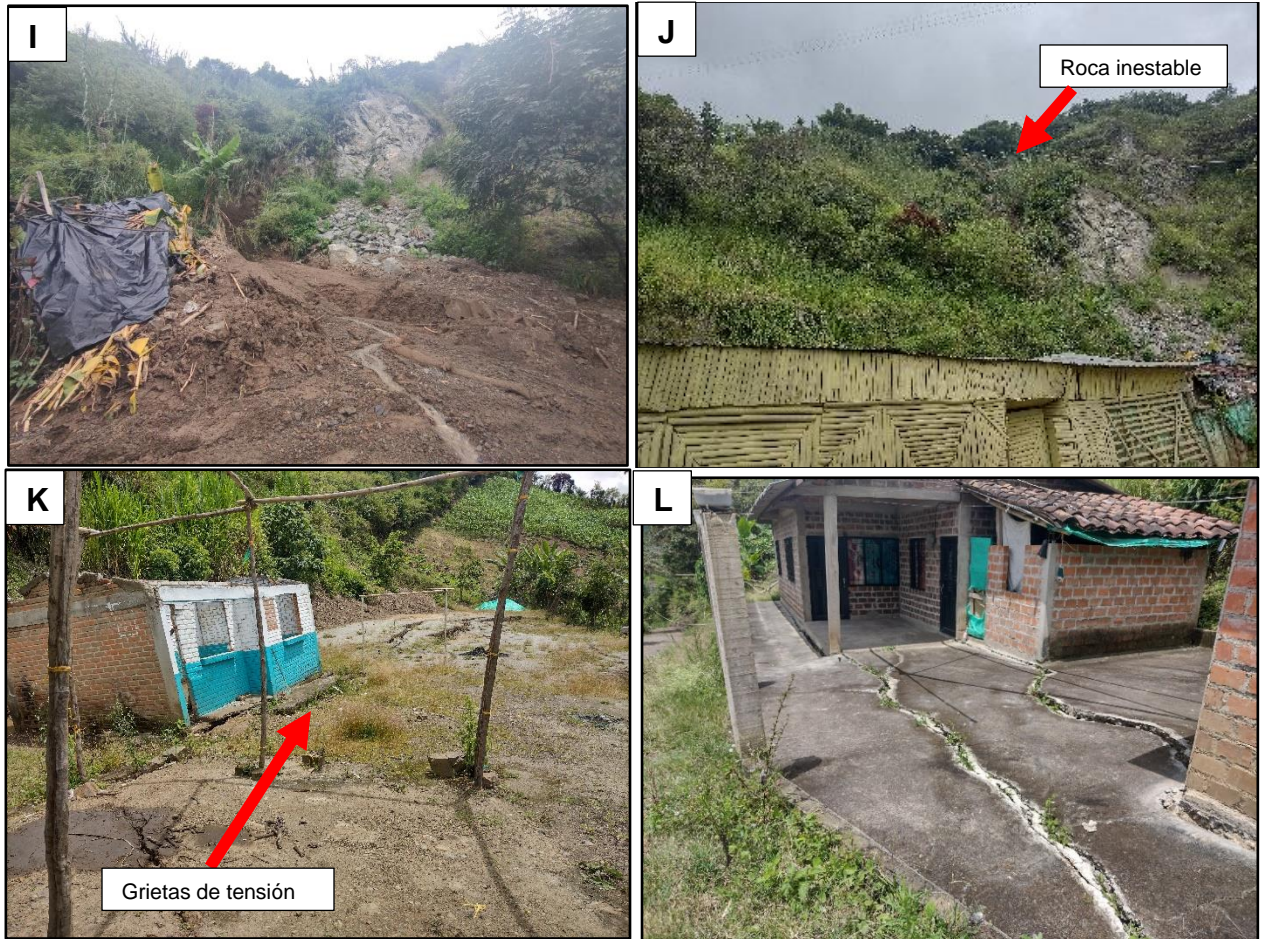
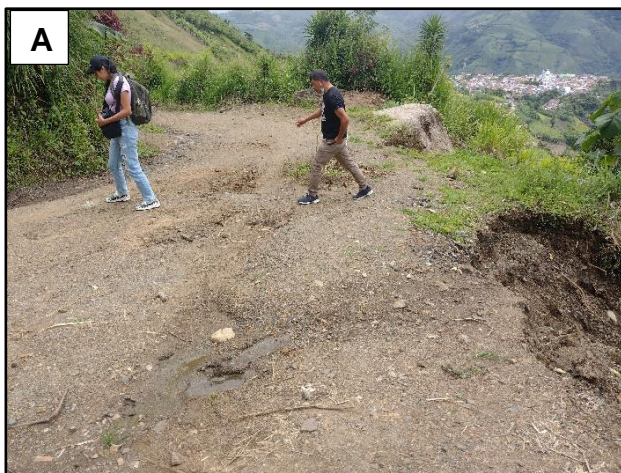
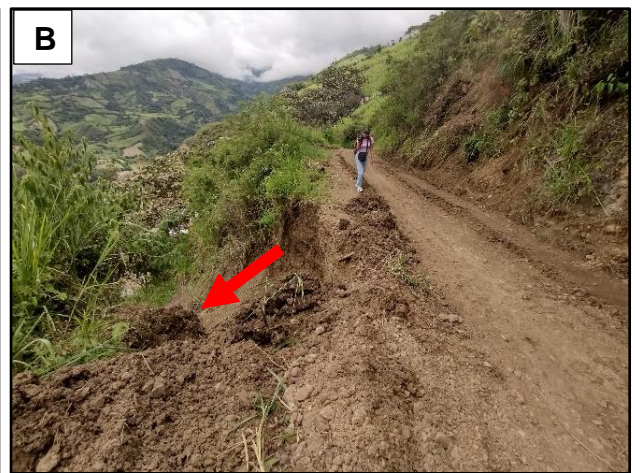
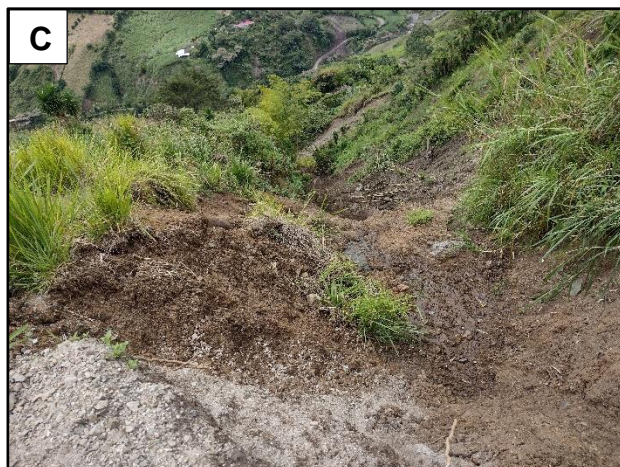
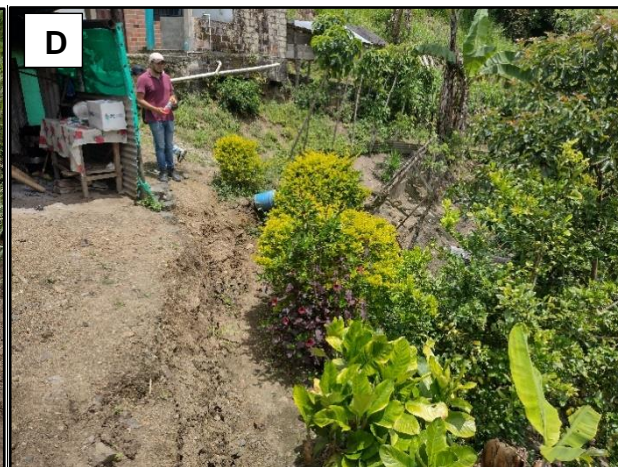
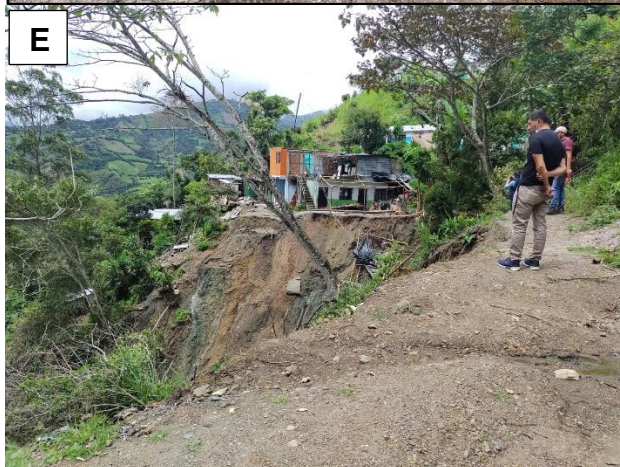
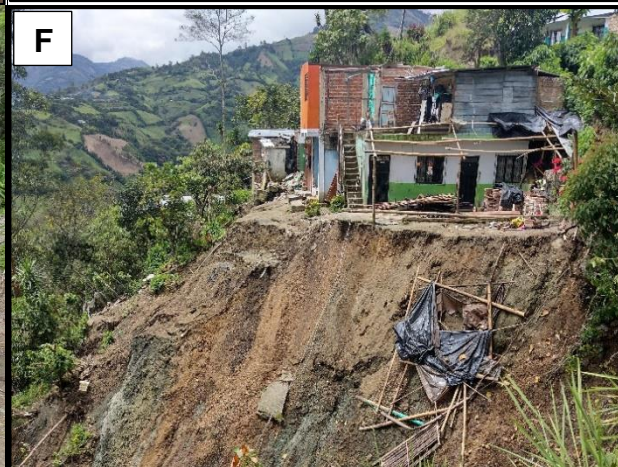
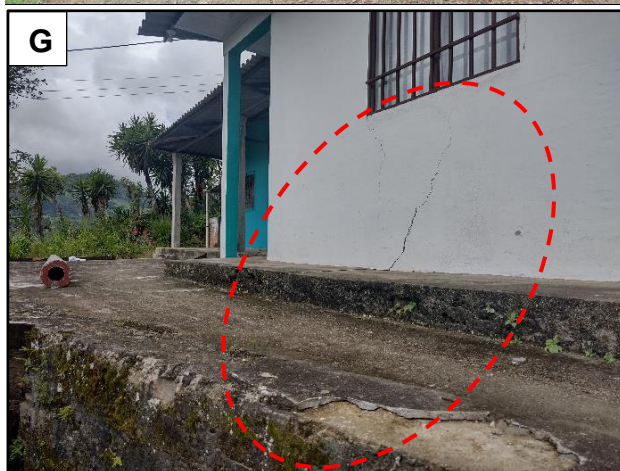
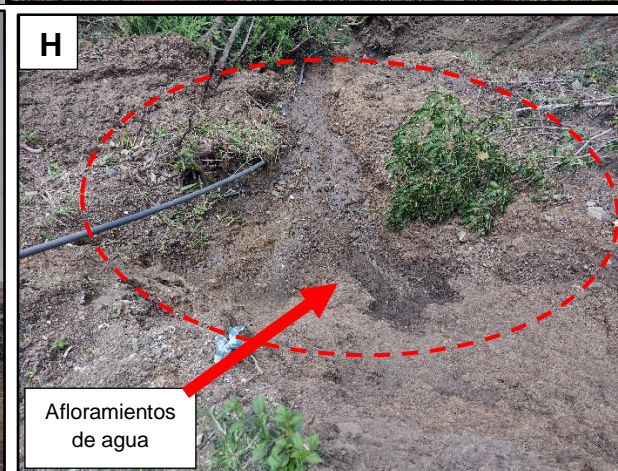
Puntos 4, 5 y 6 VEREDA PIEDRA LARGA	
Tipo de fenómeno	Deslizamiento rotacional retrogresivo
Coordenadas geográficas puntos de referencia	Grietas de tensión cancha Cocha Blanca 1.2602.080 -77.5251317 Deslizamiento rotacional retrogresivo 1.2592060; -77.5251470 Avenida torrencial sector piedra larga 1.2585371; -77.5233095
Daños	Afectaciones en la vía que conduce desde el casco urbano hasta las veredas Piedra Larga y Cocha Blanca. Riesgo de colapso de por lo menos siete viviendas que se encuentran en la corona del deslizamiento y afectaciones en cultivos.
Descripción general	<p>Se presenta pérdida de banca, hundimientos y agrietamientos en varios sectores de la vía que conduce desde el casco urbano hasta las veredas Piedra Larga y Cocha Blanca. Se observa un inadecuado manejo de vertimientos de las viviendas que se encuentran en la zona, así mismo, no se observan cunetas y alcantarillas que brinden un adecuado manejo de las aguas de escorrentía, lo cual acelera los procesos de remoción en masa. (figura 9; a, b, c, d). La zona se caracteriza por presentar pendientes superiores al 100%.</p> <p>Se observa un deslizamiento que por sus características se puede clasificar como rotacional retrogresivo, generado en suelos residuales de textura limo-arcillosa, infrayacidos por rocas altamente fracturadas. El deslizamiento se encuentra atravesado por una quebrada de nombre indeterminado, la cual acelera el proceso erosivo. En la corona del deslizamiento se encuentran siete viviendas en condición de riesgo y presentan indicios de fracturamiento estructural (figura 9; e, f y g). Sobre el deslizamiento se encuentra tubería del acueducto que presta el servicio a la vereda Piedra Larga, el cual se encuentra en riesgo de colapsar por rompimiento de la manguera de conducción (figura 9; h). Se observan afloramientos de agua subterránea desde la parte alta del deslizamiento, volcamiento de cobertura vegetal y grietas de tensión en la parte trasera de la corona del talud.</p> <p>En la parte baja del deslizamiento se encuentra en riesgo la vía que conduce al municipio de Guaitarilla y dos viviendas que se encuentran en la parte baja, considerando que se presentan condiciones para que se generen avenidas torrenciales por los procesos erosivos que se identifican (figura 9; i, j).</p>

<p>Así mismo, se observan grietas de tensión sobre una cancha de futbol y el volcamiento de una vivienda en la zona, lo cual indica el avance de la inestabilidad en el área ((figura 9; k, m).</p>
<p>Medidas a corto plazo</p>	<ul style="list-style-type: none"> • Mantener reubicadas a las personas que habitan las siete viviendas que se encuentran en la corona del deslizamiento. • Realizar obras que permitan el control de aguas de escorrentía y de riego. • Verificar que las mangueras que conducen a los acueductos y sistemas de riego, no presenten rompimiento y filtraciones de agua al suelo que incrementen su saturación. • Realizar el mantenimiento de alcantarillas y cunetas en la vía, que garantice un adecuado descole de agua lluvia, evitando la descarga directa sobre el cuerpo de los movimientos en masa. • Implementar sistemas de monitoreo (artesanal) en las grietas de tensión. • Sellamiento de grietas de tensión, mediante la aplicación de suelos arcillosos o suelo-cemento con la finalidad de reducir la infiltración de aguas lluvias y disminuir el avance del deslizamiento. • Reubicar a los habitantes que se encuentran en la parte baja del deslizamiento en la vía que conduce a Guitarrilla, considerando que se pueden presentar avenidas torrenciales y caídas de rocas sobre las dos viviendas que se encuentran en la zona. • Restringir el uso del suelo para actividades residenciales y actividades agrícolas intensivas en las zonas descritas.

Figura 9. A-B-C-D. Pérdida de banca de la vía que conduce desde el casco urbano a las veredas Piedra Larga y Cocha Blanca. **E-F-G.** Viviendas en condición de riesgo con indicios de fracturamiento estructural. **H.** Afloramiento de agua sobre el talud y paso de la manguera del acueducto Piedra Larga. **I-J.** Parte baja del deslizamiento, donde se pueden presentar avenidas torrenciales y caídas de rocas. **K-** Grietas de tensión sobre una cancha de futbol y el volcamiento de una vivienda en la zona. **L.** Vivienda con agrietamientos en pisos, lo cual indica el avance de la inestabilidad en el área.

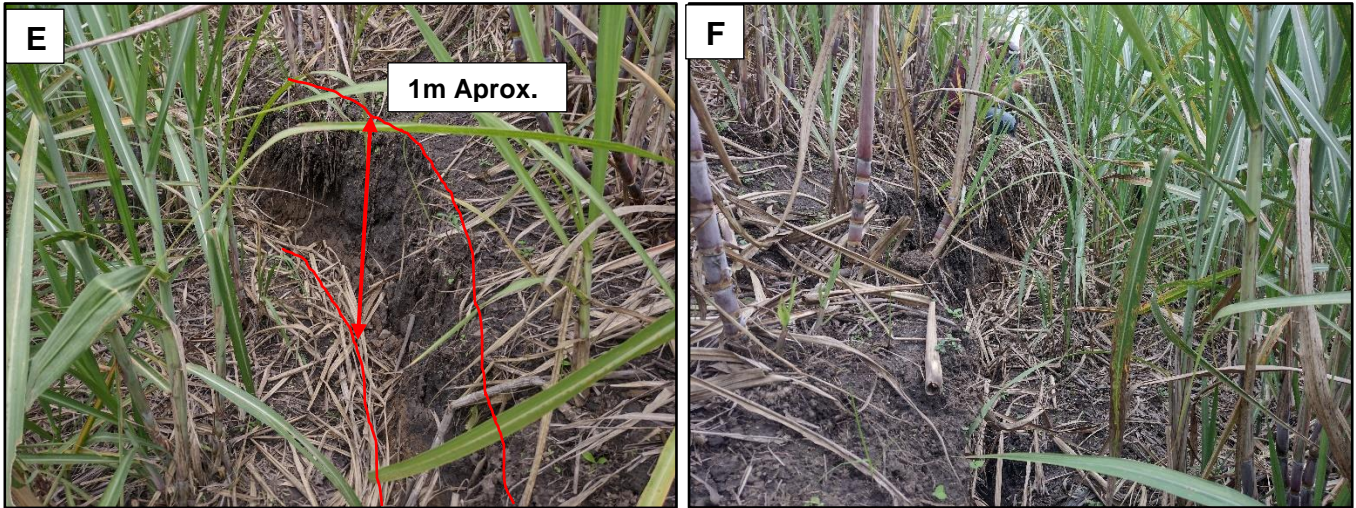
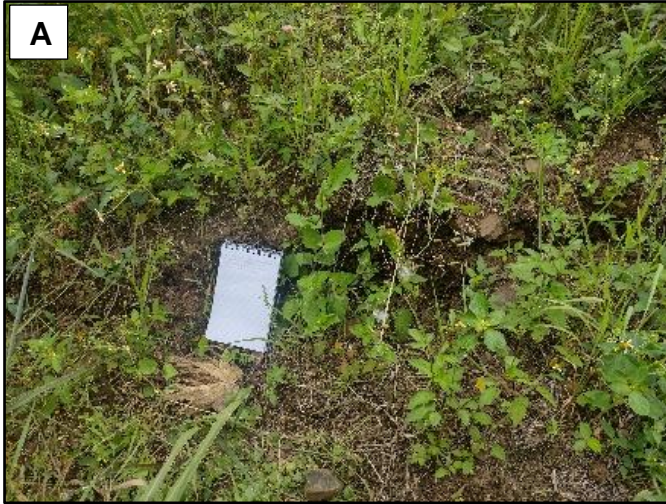
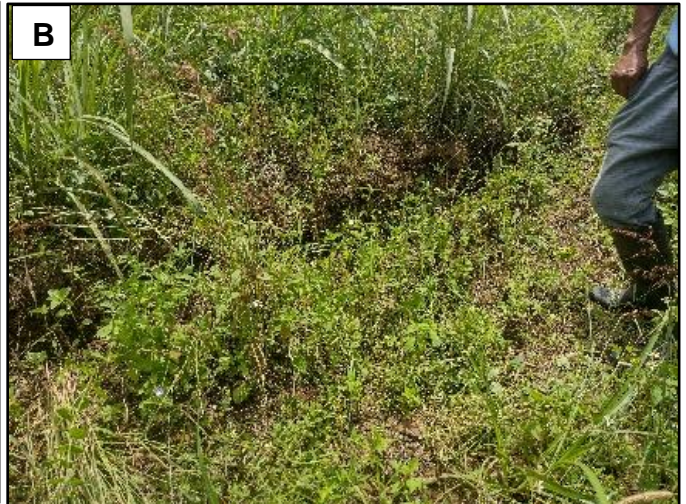
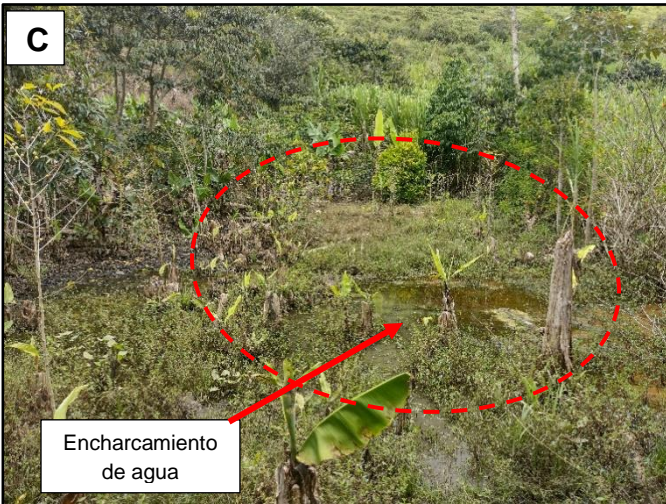
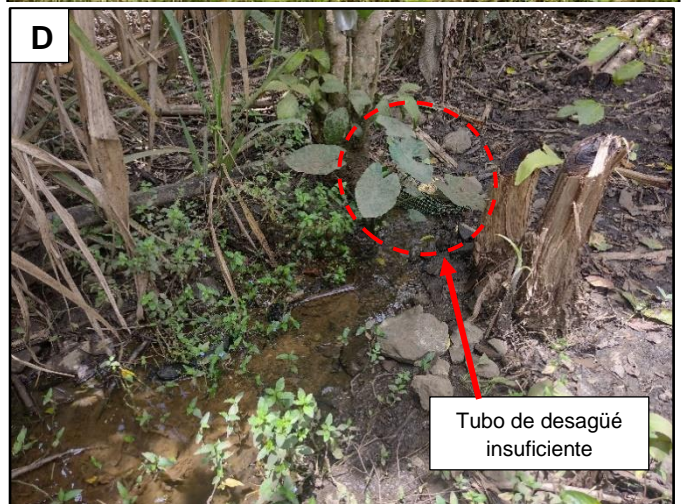
Puntos 6, 7 y 8. VEREDA COCHA BLANCA	
Tipo de fenómeno	Grietas de tensión y acumulación de agua, vereda Cocha Blanca
Coordenadas geográficas	Grieta de tensión Cocha Blanca, cercana a la casa de la señora Marta Ximena 1.2563980;-775.290.890 Acumulación de agua cercana a la casa de la señora Marta Ximena 1.2564270;-77.5297220

Grieta de tensión, cercana a la casa del señor Richard Burbano Melo 1.2639770;-775.251.040
Daños	Afectaciones en cultivos de caña, café y plátano.
Descripción general	<p>En el sitio con coordenadas 1.2563980; -775.290.890, cercano a la casa de la señora Marta Ximena, se evidencia una grieta de tensión de aproximadamente 12m, con una abertura máxima de 25cm, la cual según la comunidad apareció en los últimos días (Figura 10; A, B). La zona presenta alta pendiente y está conformada por pastos y cultivos. No se observan mangueras de riego cercanas a la grieta.</p> <p>En cuanto a la acumulación de agua cercana a la casa de la señora Marta Ximena 1.2564270 ;-77.5297220, se observa el estancamiento parcial de aguas de escorrentía que provienen desde la parte alta, favorecido por la morfología plana del predio donde se encuentran cultivos de plátano, café y cítricos. Se observa que el suelo se encuentra conformado por material arcilloso, lo cual disminuye la capacidad de drenar el agua de escorrentía, generando riesgo de inundación en la zona. Se observa un tubo de aproximadamente cuatro pulgadas que ayuda al drenaje de las aguas, no obstante, no tiene la capacidad suficiente para evacuar el agua que se acumula. No se observan grietas que permitan inferir procesos de remoción en masa. (Figura 10; C, D).</p> <p>En relación a la grieta de tensión cercana a la casa del señor Richard Burbano Melo 1.2639770; -775.251.040, se presenta entre cultivos de caña, en suelos residuales limo-arcillosos de color café con alta pendiente. La grieta presenta una abertura máxima de 1m y una longitud de aproximadamente 20m, la cual según el señor Richard apareció en los últimos días. No se observan mangueras de riego cercanas a la grieta. Se evidencia que el área ha sido intervenida por actividades agropecuarias intensivas, lo cual genera procesos de reptación en toda la ladera (Figura 10; E, F).</p>

Figura 10. A-B. Grieta de tensión de aproximadamente 12m, con una abertura máxima de 25cm. **C-D.** Estancamiento parcial de aguas de escorrentía que provienen desde la parte alta. **E-F.** Grieta de tensión cercana a la casa del señor Richard Burbano Melo, la cual presenta una abertura máxima de 1m y una longitud de aproximadamente 20m.

Medidas a corto plazo	<ul style="list-style-type: none"> En relación a las grietas de tensión que se presentan, es necesario implementar sistemas de monitoreo (artesanal) para conocer al avance del desplazamiento, considerando que las grietas pueden significar el inicio de un movimiento en masa. Se orientó a la comunidad sobre los métodos artesanales que pueden aplicar para monitorear el avance de la grieta.

<ul style="list-style-type: none"> • En la parte baja donde se presenta la grieta de tensión cercana a la casa del señor Richard, se encuentran dos viviendas, las cuales deben ser evacuadas de manera preventiva si se evidencia el avance significativo de las grietas. Cabe resaltar que, si se genera un deslizamiento de gran magnitud, también se podría ver afectada la vía que conduce desde el casco urbano hacia las veredas Cocha Blanca y Piedra Larga. • Se recomienda implementar señalización restrictiva para evitar accidentes con las personas que transiten por la zona de las grietas. • En lo posible, se recomienda realizar el sellamiento de las grietas de tensión, mediante la aplicación de suelos arcillosos o suelo-cemento con la finalidad de reducir la infiltración de aguas lluvias y disminuir el avance del deslizamiento. • Restringir el uso del suelo para actividades residenciales y actividades agrícolas intensivas. • Verificar que las mangueras que conducen a los acueductos y sistemas de riego, no presenten rompimiento y filtraciones de agua al suelo que incrementen su saturación. • En relación al encharcamiento de agua que se presenta, se recomienda colocar un tubo adicional de mínimo 8 pulgadas, que permitan evacuar mayor cantidad de agua y reducir el encharcamiento que se presenta. La conducción de los vertimientos deberá realizarse hacia la quebrada y nacimiento de agua que se encuentra en la parte baja de la vivienda de la señora Ximena, evitando filtraciones directas en el suelo.

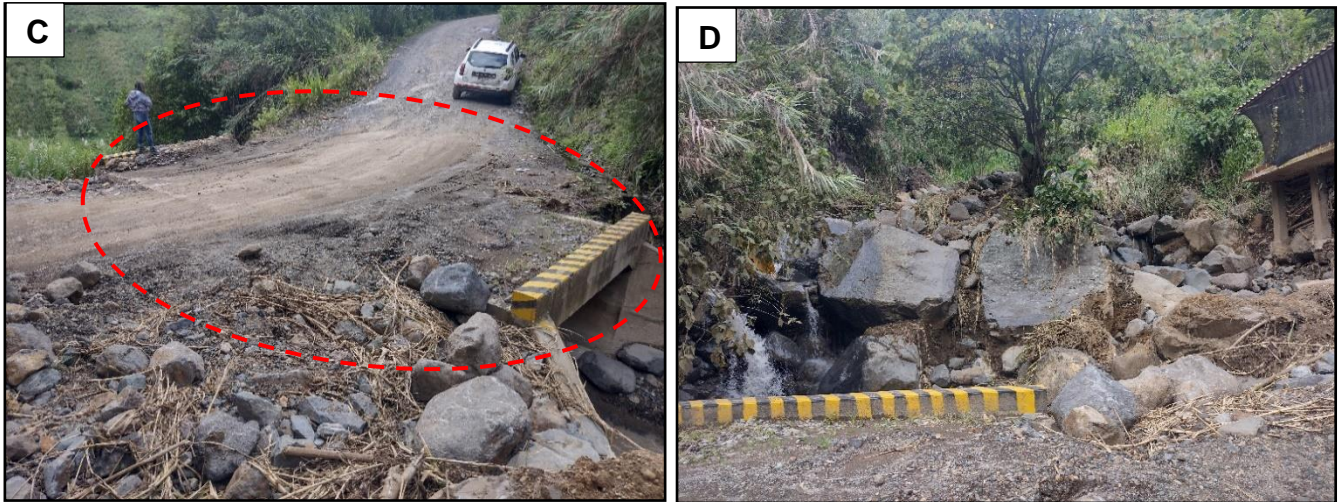
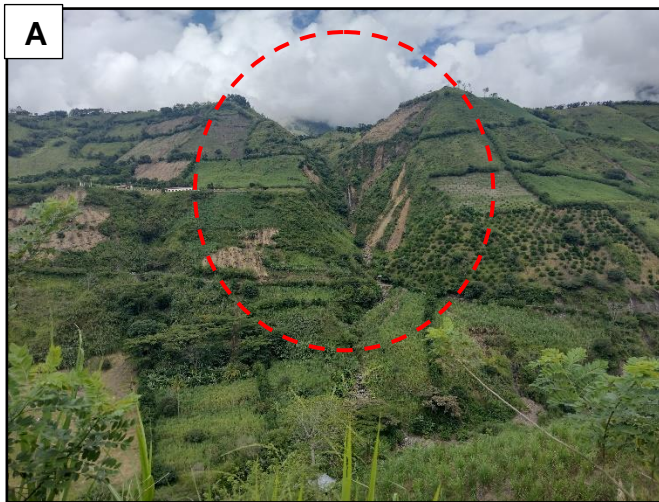
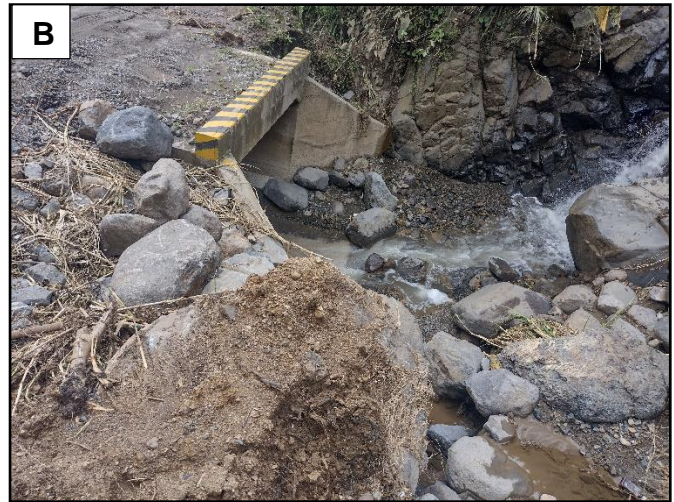
Punto 10. AVENIDA TORRENCIAL SECTOR CHIGUAN	
Tipo de fenómeno	Avenida torrencial
Coordenadas geográficas	1.2687100; -77.5089270 vía Ancuya - Sandoná
Daños	Restricción de la movilidad en la vía Ancuya - Sandoná
Descripción general	En el sector Chiguan, entre la vía Ancuya – Sandoná, se observa un cauce de nombre indeterminado que presenta alta pendiente, deslizamientos superficiales en la parte alta, rocas de tamaño

<p>promedio entre 40cm y 1m y características de torrencialidad. Teniendo en cuenta lo mencionado anteriormente, se evidencia que en la zona se han presentado y se seguirán presentando avenidas torrenciales, lo cual genera riesgo en la integridad de las personas que transitan por la zona y podría afectar la movilidad de la vía. Se observa que recientemente se ha construido una estructura hidráulica tipo box culvert, donde se evidencia que el diseño no es adecuado, considerando que no tiene la capacidad hidráulica suficiente para evacuar el caudal líquido y sólido que se genera en la quebrada (figura 12).</p>
Medidas a corto plazo	<ul style="list-style-type: none"> • Implementar señalización preventiva que indique el riesgo de avenidas torrenciales en zona. • Restringir la movilidad por el tramo de la vía, cuando la quebrada incremente su caudal y el agua presente turbidez. • Prohibir el uso del suelo para actividades residenciales en la zona. • Concientizar a la comunidad sobre el fenómeno que se puede presentar y solicitar se informe si se observa el incremento y turbidez en el caudal. • Implementar sistemas de monitoreo que permitan evitar desastres cuando se generen avenidas torrenciales en la quebrada.

Figura 12. A. Vista general del cauce, se observan altas pendientes y deslizamientos en los taludes marginales de la quebrada. **B-C-D.** Box culvert construido recientemente en la vía que conduce de Ancuya a Sandoná y depósitos que evidencian alta torrencialidad.

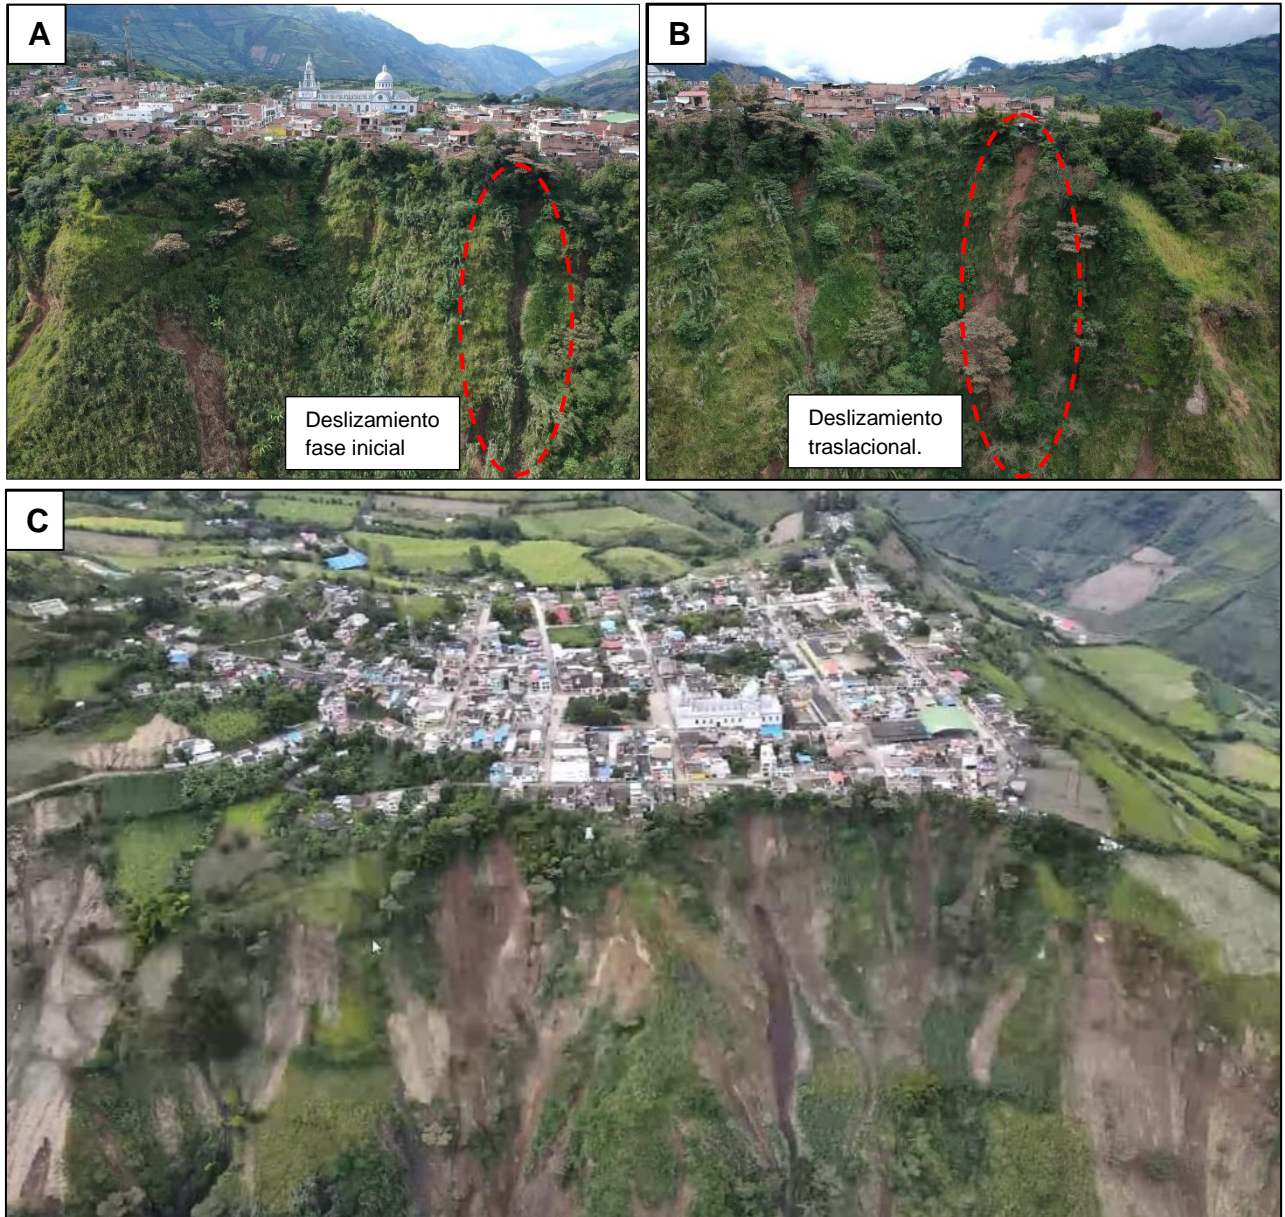
Punto 11. DESLIZAMIENTO TRASLACIONAL- ZONA URBANA CARRERA 1 SECTOR DENOMINADO PUPURA.	
Tipo de fenómeno	Deslizamiento Traslacional
Coordenadas geográficas	X: 1,260555 – Y: -77.513194 altitud 1.352 m.s.n.m.
Daños	Afectaciones a las viviendas ubicadas sobre la carrera 1 por deslizamiento en la parte posterior.
Descripción general	<p>En la parte posterior del sector denominado Pupura, se encuentran aproximadamente 30 viviendas de una y dos plantas, ubicadas sobre la Carrera 1. Dichas edificaciones pueden verse afectadas por movimientos en masa, debido al alta pendiente (mayor a 50°), falta de cobertura vegetal natural, existencia única de monocultivo de caña, evidencias de saturación de agua e inadecuado manejo de drenajes de las viviendas que se emplazan en el sector.</p> <p>Las viviendas se encuentran construidas cerca de una ladera erosiva, donde se evidencia en su morfología, que anteriormente se han presentado movimientos en masa. Algunas de las viviendas se ubican a menos de un metro de la ladera, por lo cual, su estructura puede fallar en el corto o mediano plazo, así mismo, se evidencia que han sido construidas sin las normas mínimas de</p>

Figura 13. A. Deslizamiento traslacional en su fase inicial, fotografía tomada el día 8 de abril del año 2022. **B.** Procesos erosivos generados debido a la elevada precipitación, evidencia de la ocurrencia de un deslizamiento superficial traslacional. **C.** Imagen tomada con dron el 10 de abril de 2022, posterior a la visita de campo, donde se evidencia el incremento significativo en la erosión de la ladera provocando

Medidas a corto plazo	<ul style="list-style-type: none"> • Restringir el uso del suelo para actividades residenciales y actividades agrícolas intensivas. • Control de aguas de escorrentía y desagües de las viviendas. • Mantenimiento de alcantarillas y cunetas en la vía, que garantice un adecuado descole de agua lluvia, evitando la descarga directa sobre el talud de alta pendiente. • Se debe realizar la evacuación preventiva de las viviendas más cercanas al talud. • Monitorear constantemente el sector mediante métodos artesanales y visuales; en caso de presentarse grietas o fisuras en piso y paredes, se recomienda evaluar la situación y evacuar a los habitantes de las viviendas que presenten las afectaciones. • Realizar un inventario detallado de las viviendas que presentan afectaciones estructurales y tomar medidas preventivas pertinentes, así mismo, considerar las viviendas que se encuentran en el área de influencia. • Verificar si existen afloramientos de agua subterránea que generen saturación en la ladera.
