<p>Corponariño Conserva la vida</p>	CORPORACION AUTONOMA REGIONAL DE NARIÑO	Versión:2	
	FORMATO INFORME, CONCEPTO TECNICO E INFORME DE CONTROL Y MONITOREO	Página: 1 de 40	Fecha: 05/04/2021
		Responsable: subdirector (a) de Conocimiento y Evaluación Ambiental

**CONCEPTO TÉCNICO ____ INFORME TÉCNICO: 291/2022
INFORME DE CONTROL Y MONITOREO _____**

REFERENCIA: GESTIÓN DE RIESGO, DESLIZAMIENTOS, AVENIDAS TORRENCIALES, PERDIDA DE BANCA, AGRIETAMIENTO

MUNICIPIO: ANCUYA, NARIÑO

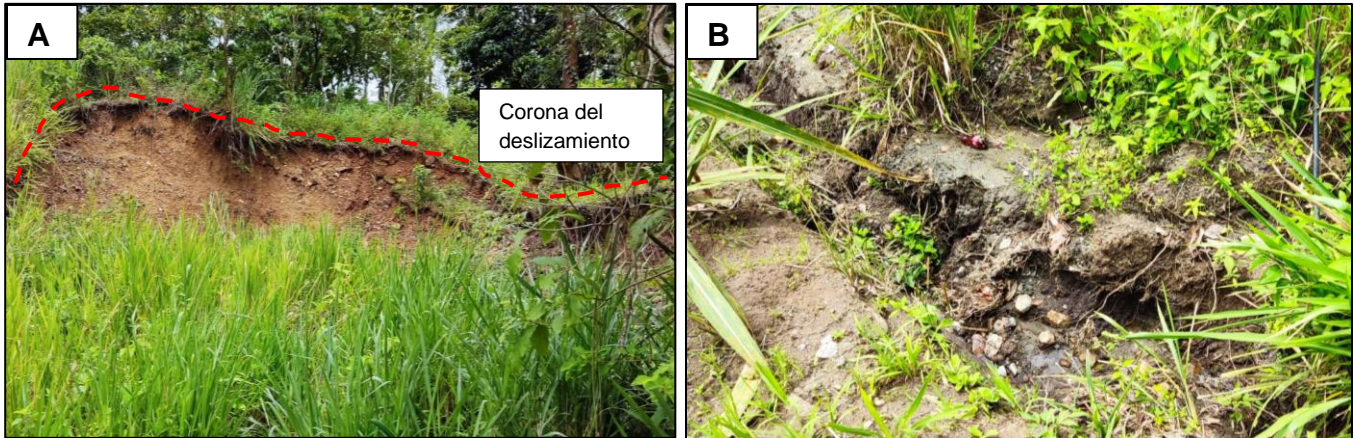
Punto 12, 13 y 14. ACUEDUCTO, TANQUE PEQUEÑO DE ALMACENAMIENTO, PLANTA DE TRATAMIENTO DE AGUA POTABLE	
Tipo de fenómeno	Deslizamiento rotacional
Coordenadas geográficas	X: 1,262694 – Y: -77,51825 altitud 1.429 m.s.n.m. Acueducto X: 1,262444 - Y: -77,517916 altitud 1.438 m.s.n.m PTAP X: 1,262722 - Y: -77,517944 altitud 1.430 m.s.n.m Tanque Peq.
Daños	Grietas y fisuras en el suelo que hacen parte de un deslizamiento rotacional que se encuentra a escasos 10 metros del tanque principal del acueducto y planta de tratamiento de agua potable, debido al inadecuado manejo de aguas de escorrentía.
Descripción general	En la zona se observa un deslizamiento rotacional, donde se identifican tres fases: corona, arrastre y depositación. En la parte baja existe una escorrentía natural debido a la pendiente entre 5° y 25° aproximadamente, en los alrededores del predio del acueducto se está realizando la siembra de cultivo de yuca, donde el agua superficial que baja de los cultivos y por escorrentía están generando canales superficiales o surcos. En la parte media del terreno se encuentra el deslizamiento y algunos predios, donde se han realizado canales en concreto para el manejo de agua superficial, sin embargo, el agua cae directamente al predio del acueducto generando condición de riesgo, si no se toman medidas dirigidas al adecuado manejo de las aguas superficiales. Cabe resaltar que, considerando el peso de la estructura, se podrían ocasionar daños mucho más graves (figura 14). Además, en la parte baja del predio del acueducto se encuentra ubicada la urbanización Villa Gloria, la cual se podría ver gravemente afectada.

Figura 14. A. Corona de deslizamiento tipo rotacional debido al inadecuado manejo de aguas superficiales, sector cercano al tanque de almacenamiento del acueducto de la cabecera urbana, planta de tratamiento de agua potable. **B.** Grietas y hundimiento de aproximadamente 10 cm debido a la carga de agua y el inadecuado manejo de las mismas.

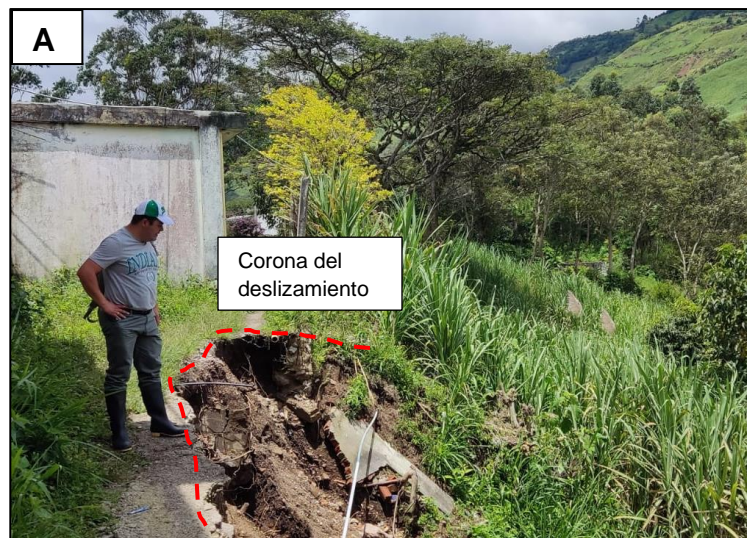
Punto 15. DESLIZAMIENTO TRASLACIONAL COLEGIO SAN FRANCISCO	
Tipo de fenómeno	Deslizamiento traslacional
Coordenadas geográficas	X: 1,369972 – Y: -77,408527 1.407 m.s.n.m Colegio San Francisco
Daños	Pérdida de andén cerca de las aulas del colegio San Francisco
Descripción general	Se observa un deslizamiento traslacional debido al inadecuado manejo de aguas lluvias y tubería de acueducto en el Colegio San Francisco, que genera la afectación en el muro de cierre y el andén del colegio. En el sector predomina una pendiente entre 5° y 25°, se observan pequeñas grietas y saturación de agua (figura 15).
Medidas a corto plazo	<ul style="list-style-type: none"> • Se debe garantizar un adecuado manejo de aguas superficiales y de lluvia mediante obras como canales de desagüe. • Revisar constantemente las tuberías de agua potable para que no presenten fisuras y acrecienten la saturación de agua. • Restringir el ingreso a las aulas escolares que quedan justo detrás de la zona del deslizamiento para evitar accidentes. • Implementar señalización restrictiva hacia la zona o sector afectado, debido a que cerca al lugar del deslizamiento se encuentran los juegos infantiles.

Figura 15. A. Deslizamiento debido a la carga de agua superficial, mal manejo de las mismas y la posible ruptura de una tubería de agua potable que pasa por el lugar, se presentó colapso de muro de cierre y andén en el Colegio san Francisco.

<ul style="list-style-type: none"> Considerar la reconstrucción del muro de cierre que se encuentra afectado, se recomienda realizar las respectivas gestiones ante las autoridades municipales, departamentales y nacionales.
--	---

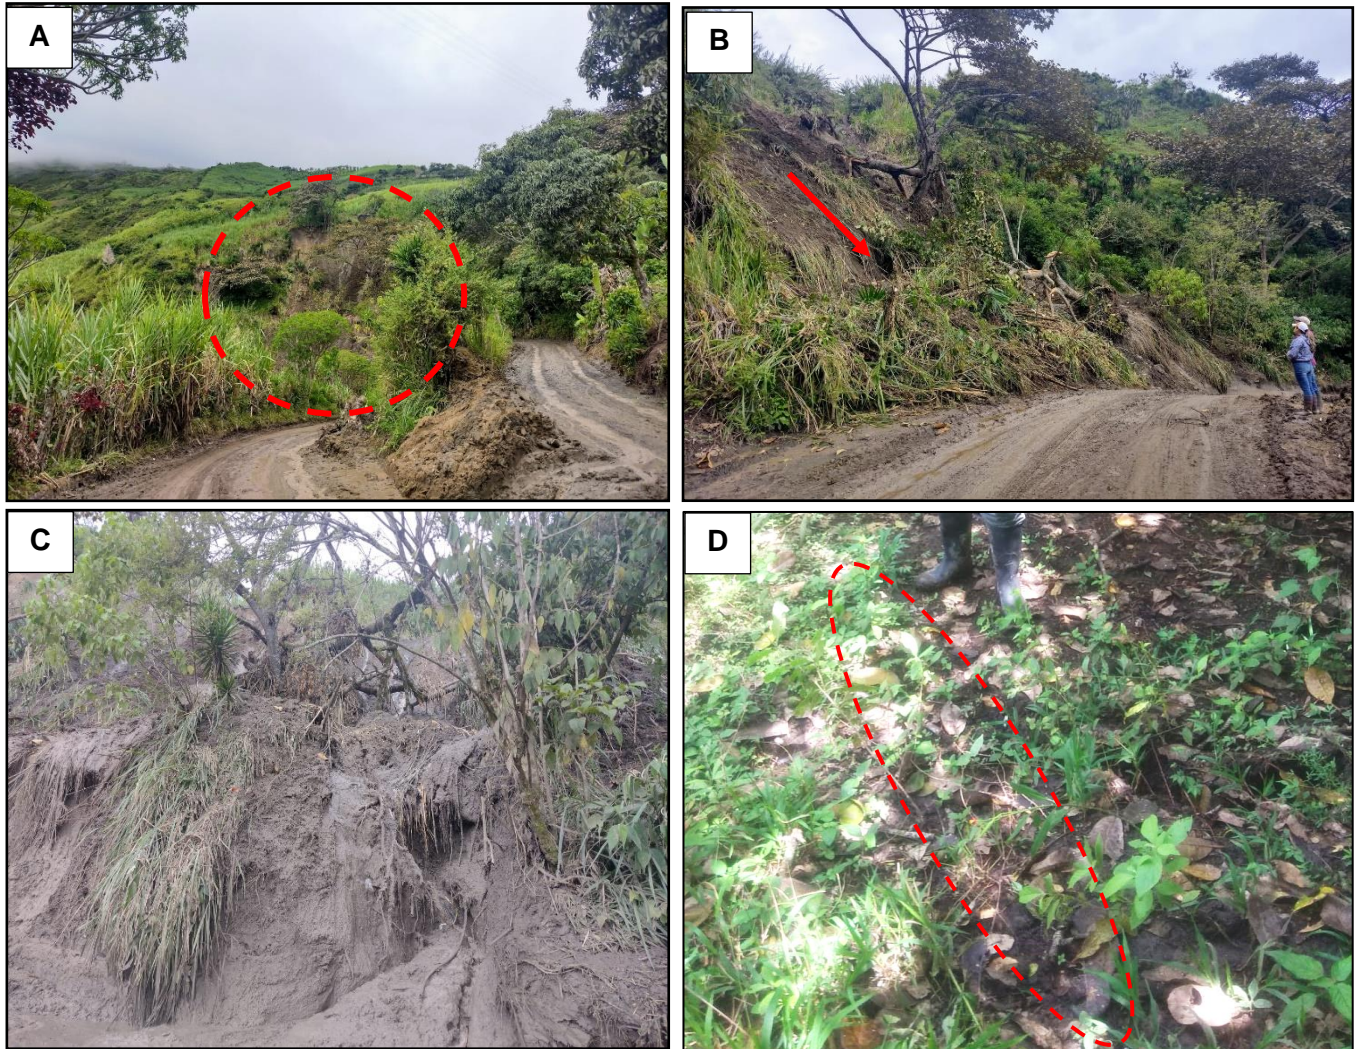
Punto 16. DESLIZAMIENTO - FLUJO DE LODOS – SECTOR PAPAYAL	
Tipo de fenómeno	Deslizamiento traslacional – flujo de lodos
Coordenadas geográficas	X: 1,261611 - Y: -77519388 1.428 m.s.n.m Sector Papayal
Daños	Pérdida de cultivos de caña – restricción de la movilidad
Descripción general	<p>De acuerdo con los relatos de la comunidad afectada, debido a las lluvias presentadas desde el mes de noviembre 2022, se vienen presentando movimientos en masa con características de flujo por la alta saturación del terreno, lo cual ha generado afectaciones en el tránsito de la vía que de Ancuya conduce a Guaitarilla (Figura 16; A y B).</p> <p>La zona presenta una pendiente aproximada de 40° a 60° y se observa la remoción de la capa más superficial de suelo con cobertura vegetal (Figura 16; C).</p>

<p>Al momento de la visita técnica del día 8 de abril de 2022 y debido al incremento de las precipitaciones que han generado constantemente flujos de lodo hacia la vía, se observa la acumulación de gran cantidad de material, el cual debe ser removido constantemente debido a que genera el cierre parcial de la vía para vehículos livianos y restricción total para vehículos pesados, así mismo se observa el arrastre de material inconsolidado pendiente abajo.</p> <p>Cabe resaltar que no se observan vertimientos directos o fugas de agua desde la tubería del acueducto, por lo cual, es probable que el agua que genera saturación en el terreno y acelera el movimiento en masa, sea producto de aguas subterráneas o alto nivel freático, además, el comportamiento del material y la falta de estructuras hidráulicas en la vía que permitan un adecuado manejo de aguas de escorrentías, generan que el suelo se encuentre muy saturado.</p> <p>En la parte alta de la ladera se observa una grieta de tensión que indica la inestabilidad de la zona (Figura 16; D).</p>

Figura 16. A. Vía que conduce de Ancuya a Guaitarilla, al fondo se observa el deslizamiento desde la parte alta. **B.** Vegetación removida por el proceso erosivo. **C.** Material altamente saturado con comportamiento de flujo. **D.** Grietas en la parte alta del deslizamiento.
