INFORME TÉCNICO 645/22

REFERENCIA: GESTIÓN DE RIESGO, MOVIMIENTOS EN MASA
FECHA DE VISITA: 18 DE MAYO DE 2022
MUNICIPIO: CONSACÁ, NARIÑO
UBICACIÓN: VEREDA EL HATILLO
DIRECCIÓN DE CORRESPONDENCIA: ALCALDIA MUNICIPAL DE CONSACÁ
EMAIL: alcaldia@consaca-narino.gov.co
planeacion@consaca-narino.gov.co
dayral866@gmail.com

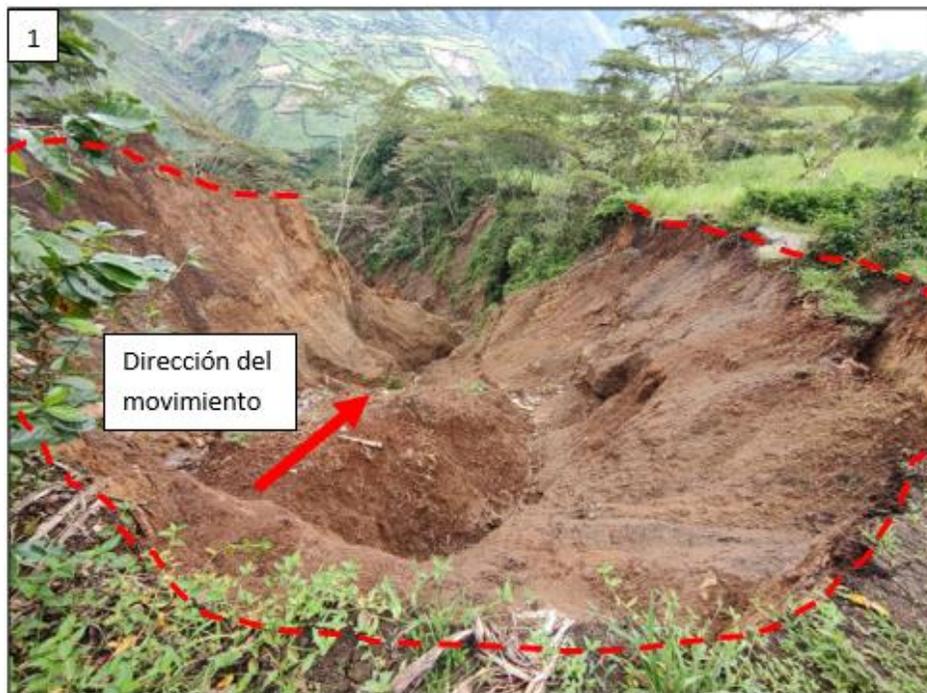
El día 18 de mayo de 2022, se realizó un recorrido por el área de interés donde se evidencia un deslizamiento rotacional de gran magnitud e intensidad, dónde se identifican el escape principal o corona del deslizamiento, el cuerpo del deslizamiento y la zona de depositación final (Imágenes 1 a la 5), lo cual ha provocado graves daños en la vía que comunica a la vereda El Hatillo con el casco urbano del municipio, dejando incomunicados a los habitantes del sector.

Imagen 1. Corona de deslizamiento rotacional y escarpe principal.

- Teniendo en cuenta la magnitud y la intensidad del movimiento en masa que se presentó en la vía que comunica a la vereda El Hatillo con el casco urbano del municipio de Consacá, se considera que el proceso erosivo es difícil de mitigar mediante obras físicas estructurales como muros de contención, sin embargo, para reducir el avance del proceso erosivo, se debe evitar todo tipo de vertimientos que generen saturación en el suelo, por lo tanto, se recomienda complementar la tubería del vertimiento directo que se encuentra actualmente en la corona del deslizamiento, hasta por lo menos 50 m aguas abajo y adecuar canales de drenaje que garanticen la evacuación y el manejo de las aguas de escorrentía.

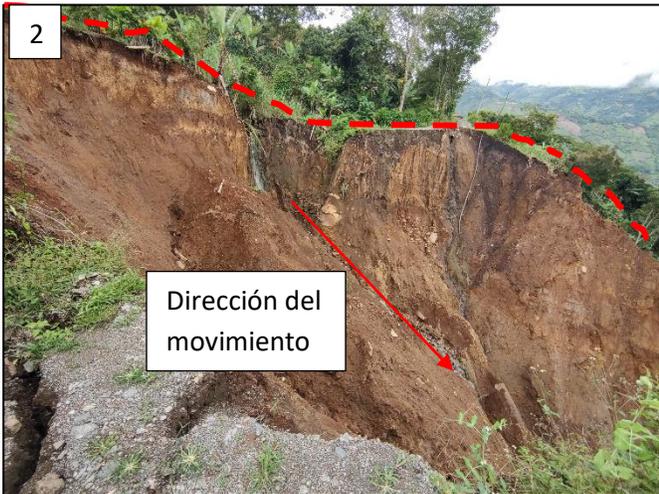
Imagen 2. Corona del deslizamiento.

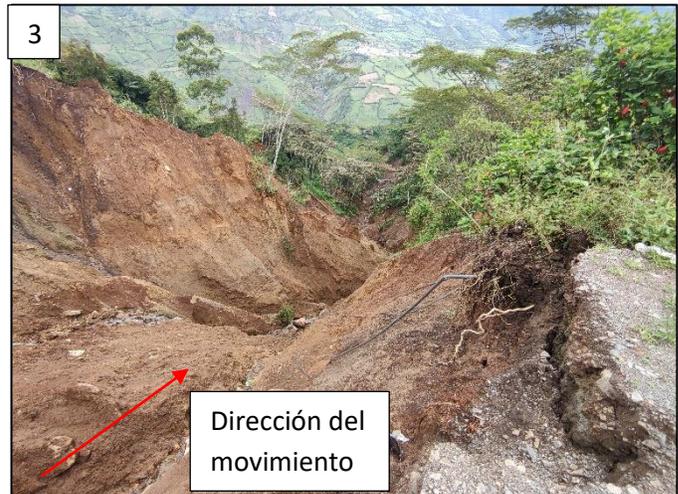
Imagen 3. Cuerpo del deslizamiento.

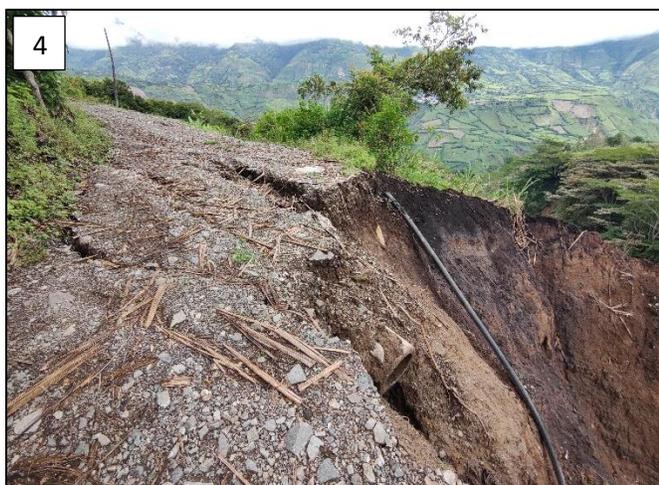
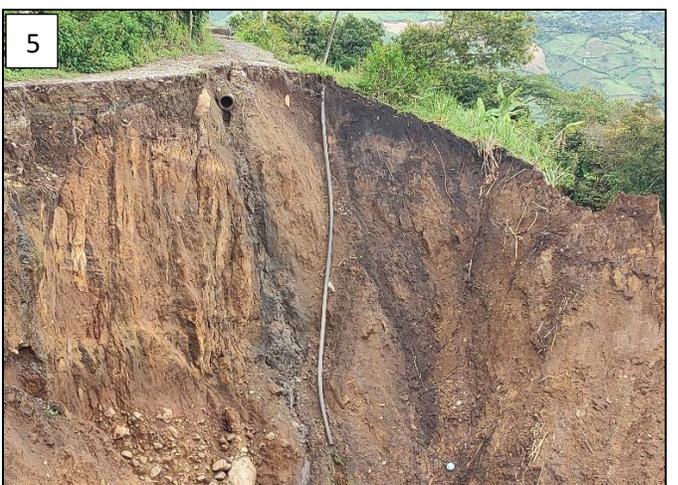
Durante la visita de campo también se evidenciaron vertimientos de agua desde tuberías que atraviesan la zona, lo cual probablemente detonó y aceleró el movimiento en más que se presenta. Los vertimientos generan la saturación del terreno, incrementando la carga y disminuyendo la presión de poros entre las partículas del suelo, aportando significativamente al avance del movimiento en masa. Cabe mencionar que, en lo relacionado con la cobertura vegetal, en la zona se observan principalmente cultivos de caña y escasa cobertura forestal natural.

Imágenes 4 y 5. Vertimientos directos por tuberías.

- Verificar la existencia de fugas de agua en los sistemas de riego y acueductos, para tomar las medidas que eviten vertimientos que saturen el suelo.
- Se debe efectuar y actualizar constantemente el censo de las familias y viviendas afectadas y en condición de riesgo.

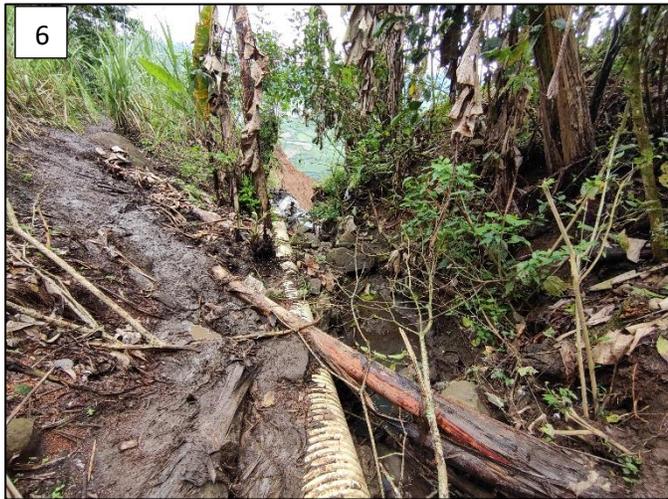
Imagen 6. Vertimientos directos al deslizamiento por tubería. Imagen 7. Alcantarilla colapsada.

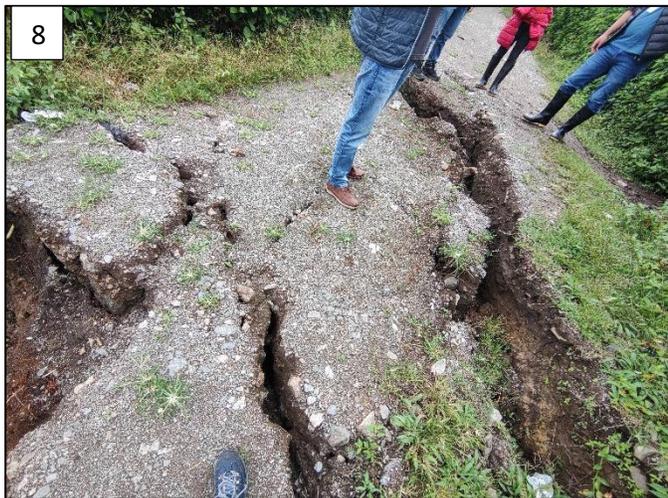
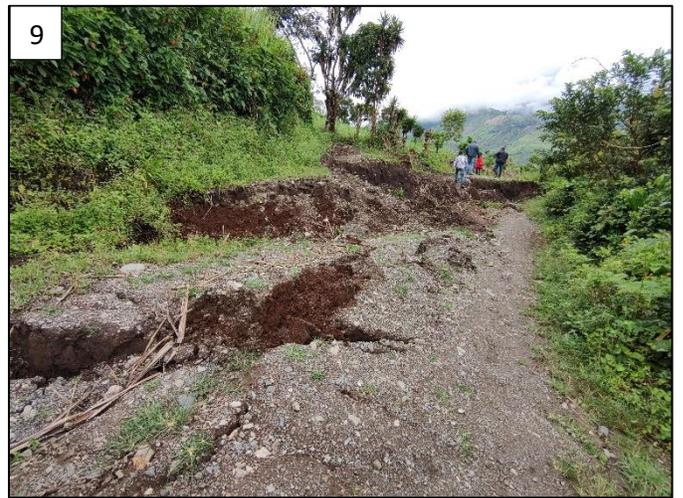
Imágenes 8 y 9. Grietas de tensión.

- En relación a las grietas de tensión que se evidenciaron en campo, es necesario implementar sistemas de monitoreo de alertas tempranas (pueden ser artesanales) para conocer al avance del desplazamiento, considerando que las grietas pueden significar el inicio o continuación de un movimiento en masa. Es necesario orientar a la comunidad sobre los métodos artesanales que pueden aplicar para monitorear el avance de las grietas, con base en lo establecido en la guía para el Desarrollo de Sistemas de Alerta Temprana (SAT) de la UNGRD, con el fin de reducir el riesgo de desastre y tomar las medidas que se consideren pertinentes.

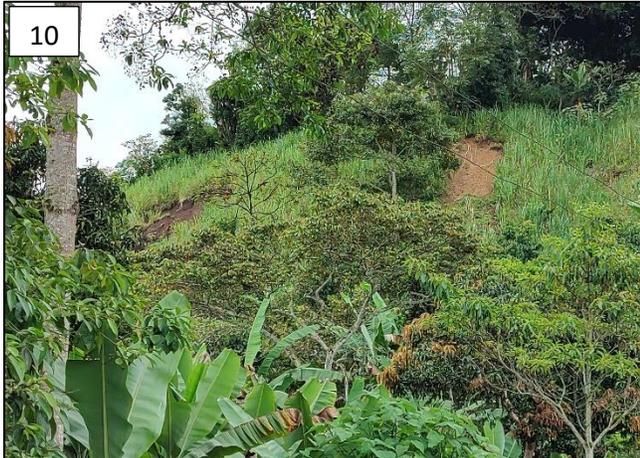
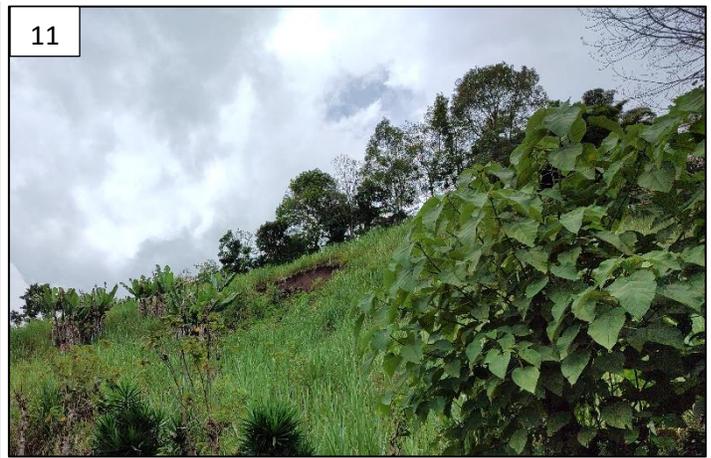
Continuando con el recorrido hacia las viviendas de la vereda El Hatillo, se evidenciaron afectaciones con agrietamientos estructurales a nivel del piso y en paredes, así mismo, se observa el inicio de deslizamientos entre cultivos de caña.

Imágenes 10 y 11. Deslizamientos en cultivos de caña.

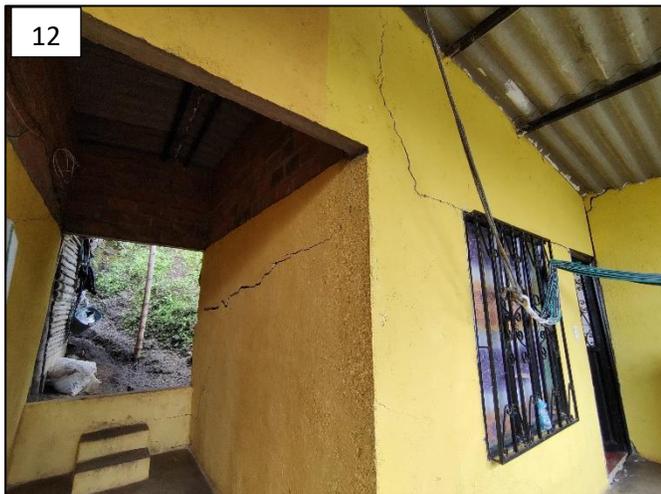
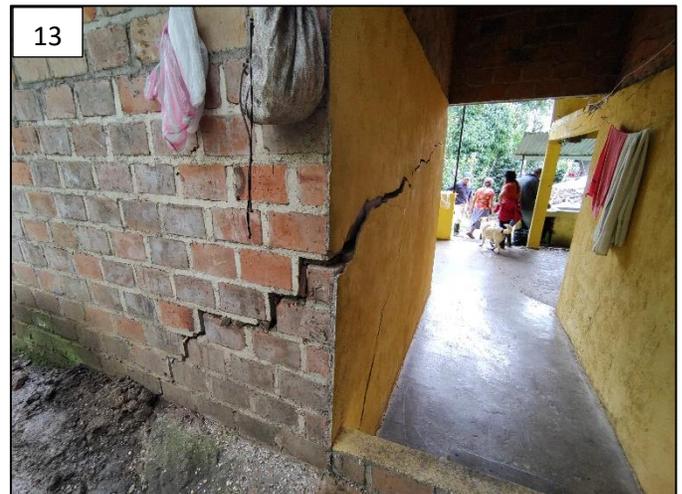
Imágenes 12 y 13. Grietas en viviendas de la vereda El Hatillo

- Teniendo en cuenta que se presentan grietas y/o fisuras en pisos y paredes de algunas viviendas de la vereda El Hatillo y que continua la temporada de lluvias en el departamento de Nariño, se recomienda evaluar la situación y evacuar a los habitantes de las viviendas que presenten las afectaciones más considerables, en concordancia con el principio de precaución establecido en la Ley 1523 de 2012.

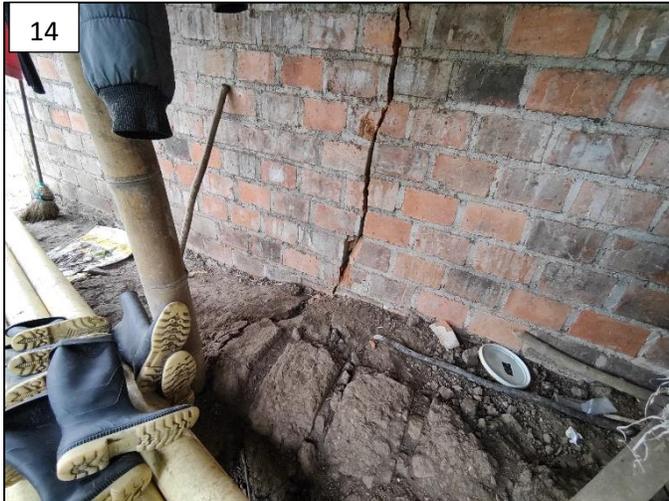
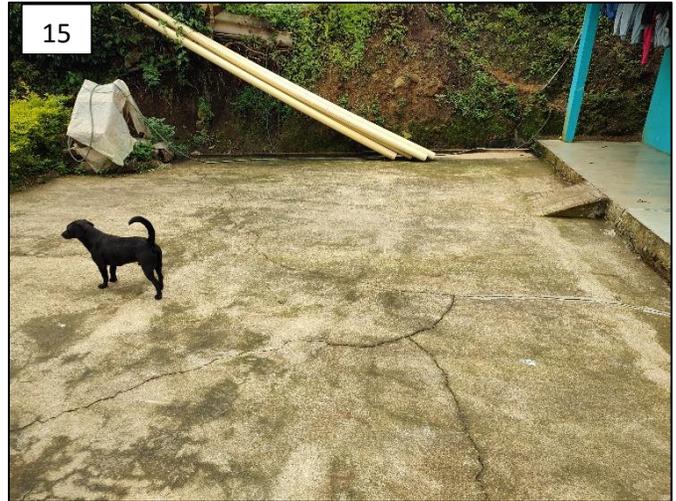
Imágenes 14 y 15. Grietas en viviendas de la vereda El Hatillo.

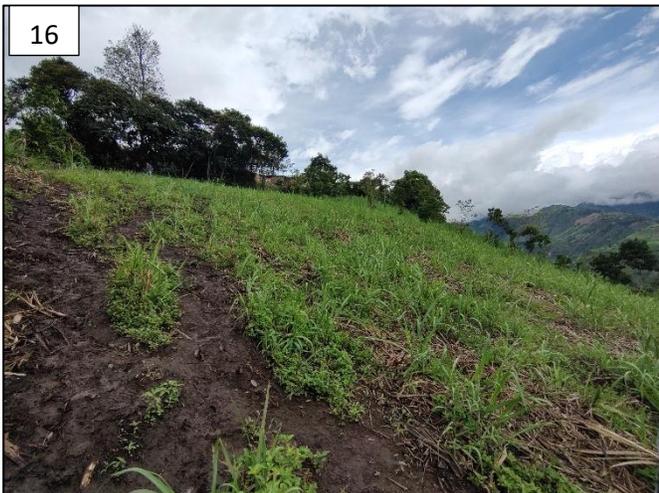
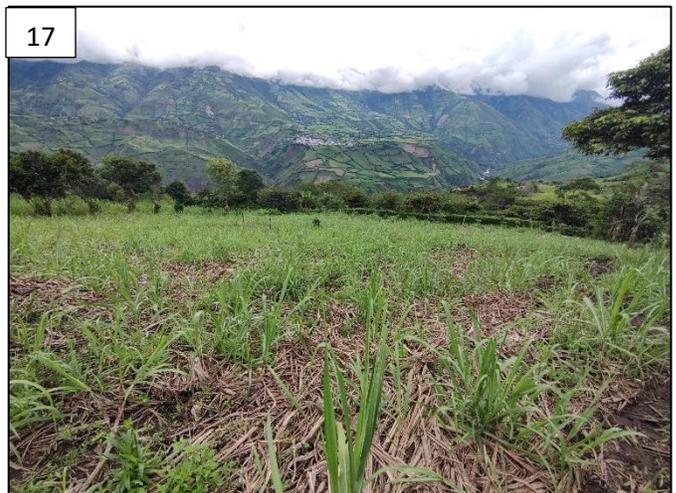
Teniendo en cuenta la magnitud del deslizamiento ocurrido sobre la vía que comunica a la vereda el Hatillo con el casco urbano del municipio, los funcionarios de la alcaldía y habitantes del sector manifiestan la importancia y necesidad de identificar un nuevo trazado de la vía, para lo cual han identificado un predio que se encuentra con cultivos de caña, el cual sería una solución a la contingencia que se presenta.

Imágenes 16 y 17. Predio para posible construcción de la vía.

El predio en mención presenta una pendiente moderada a alta, por lo cual, deberá diseñarse el trazado de la vía teniendo en cuenta esta condición. No se observan agrietamientos o evidencias que indiquen procesos erosivos en el predio, no obstante, si se define hacer la apertura de la vía por el predio, se deberá garantizar un adecuado manejo de las aguas superficiales de escorrentía, para evitar la saturación del suelo y la generación de movimientos en masa.

- El predio donde se contempla el nuevo trazo de la vía, presenta una pendiente moderada a alta, por lo cual, deberá diseñarse el trazado de la vía teniendo en cuenta esta condición, así mismo, se deberá garantizar un adecuado manejo de las aguas superficiales de escorrentía, para evitar la saturación del suelo y la generación de movimientos en masa.
