**CORPORACIÓN AUTÓNOMA REGIONAL DE NARIÑO _ CORPONARIÑO
SUBDIRECCIÓN DE CONOCIMIENTO Y EVALUACION AMBIENTAL
CARACTERIZACION AMENAZAS NATURALES**

**INFORME No 740 - 2012.
VISITA DE MONITOREO AL BARRIO EL JARDIN, “QUEBRADA SAN
BERNARDO” MUNICIPIO DE SAN BERNARDO, DEPARTAMENTO DE
NARIÑO**

**ELABORO:
JAMES DELGADO
INGENIERO CIVIL _ CONTRATISTA**

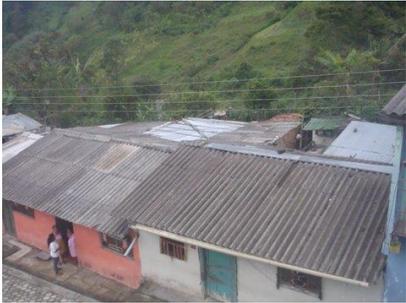
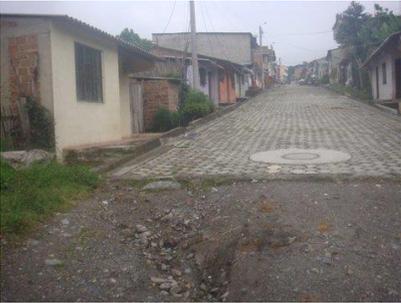
Casas en zona de amenaza	B/ el Jardín

- Se sugiere a la Alcaldía Municipal de San Bernardo un seguimiento continuo y verificar si existe agrietamiento y la socavación aumenta en el transcurso del tiempo al área evaluada, ya que en un rango de 15-20 mt se encuentran ubicadas 8 viviendas que están en riesgo.
- Además, es recomendable evaluar los pórticos, muros de carga, muros divisorios, y losas en cada vivienda y valorar si existen asentamientos diferenciales, agrietamientos o cambio de nivel, por la cercanía a la orilla de esta quebrada San Bernardo.

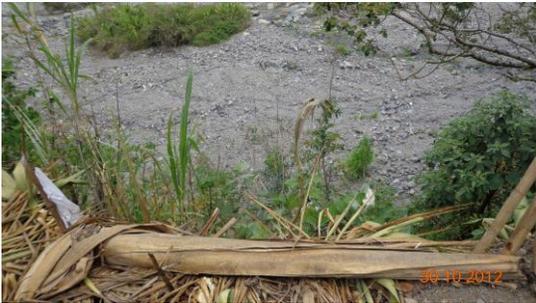
La región estructuralmente es compleja por su posición geográfica y geológica. El punto se localiza en el casco urbano, a 1998 msnm, En las coordenadas N 1003292 - E 659080, se identifico la zona, con área en proceso de deslizamiento es de aproximadamente 1.000 M2, demarcada por la socavación continua en tiempo de invierno, por la quebrada san Bernardo.

FOTO 01 Borde de la quebrada San Bernardo, a un rango 15 - 20 ml a las viviendas.	FOTO 02 Quebrada San Bernardo
