<p>Corponariño Conserva la vida</p>	CORPORACION AUTONOMA REGIONAL DE NARIÑO	Versió:2	
	FORMATO INFORME, CONCEPTO TECNICO E INFORME DE CONTROL Y MONITOREO	Página: 1 de 9	Fecha: 05/04/2021
		Responsable: Subdirector (a) de Conocimiento y Evaluación Ambiental

**CONCEPTO TÉCNICO _____ INFORME TÉCNICO 1652/21
INFORME DE SEGUIMIENTO _____**

REFERENCIA: GESTIÓN DE RIESGO
FECHA DE VISITA: 24 DE SEPTIEMBRE
MUNICIPIO: LA FLORIDA
UBICACIÓN DEL PROYECTO: BARRIO EL BOSQUE
DIRECCIÓN DE CORRESPONDENCIA: ALCALDÍA LA FLORIDA
EMAIL: alcaldia@laflorida-narino.gov.co
gestiondelriesgo@laflorida-narino.gov.co
TELEFONO: 3127090636 Alcaldía de La Florida
COORDENADAS DE REFERENCIA: N: 1.298611 W: 77.403889 H: 2.177 m.s.n.m.

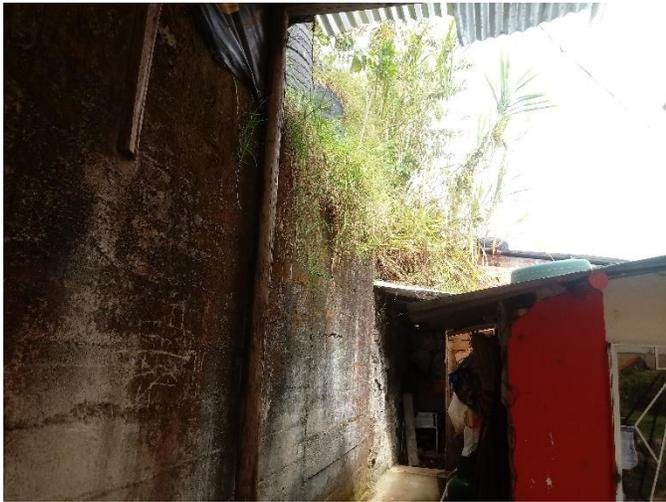
VIVIENDAS AFECTADAS	
Tipo de fenómeno	Movimientos en masa y desestabilización del suelo.
Coordenadas geográficas	N: 1.298611 W: 77.403889 Altitud: 2.177 m s.n.m.
Daños	Afectación a 5 viviendas
Descripción general	<p>Se realizó un recorrido por las viviendas afectadas por procesos de erosivos que generan desestabilización del suelo como resultado de intervenciones antrópicas inadecuadas. En el sector evaluado se encontró un muro de contención construido en concreto (Imagen 1) que sirve de protección a una de las viviendas afectadas, pero debido a su corto alcance la protección que genera no es suficiente. En la parte alta del muro de contención se encuentran llantas apiladas como medida de mitigación, las cuales presentan crecimiento de vegetación (Imagen 2).</p> <p>De igual forma se encontró que debido a la apertura de vías de acceso a las viviendas y en general construcciones e intervenciones antrópicas inadecuadas, son los principales factores desencadenantes de los procesos erosivos que se presentan (Imágenes 5 y 6).</p> <p>Realizando un recorrido por el otro costado de las viviendas afectadas, se encuentra un talud negativo al cual le ha crecido vegetación de forma natural pero no es suficiente para darle estabilidad al terreno, en caso de fuertes lluvias es probable que</p>

Imagen 1. Muro de contención

- Para las zonas que presenta procesos erosivos activos y que afectan a la infraestructura expuesta, se recomienda realizar estudios de movimientos en masa a detalle que incluyan análisis geotécnicos, en las zonas afectadas por movimientos del terreno (suelos y estabilidad de taludes) como las evaluadas en este informe, esto con el fin de establecer el grado de estabilidad del talud y la velocidad de movimiento. Esto permitirá realizar una zonificación y delimitación de las zonas que presentan mayor afectación y de esta manera tomar las medidas de mitigación más adecuadas y pertinentes para evitar pérdidas de vidas, económicas y ambientales. En este sentido, con base en el principio de precaución consagrado en la Ley 1523 de 2012, se recomienda realizar la evacuación de las viviendas que presentan afectaciones por los procesos erosivos, con el fin de salvaguardar la integridad de las personas, hasta tanto se cuente con el resultado de los estudios de movimientos en masa que se deben realizar.

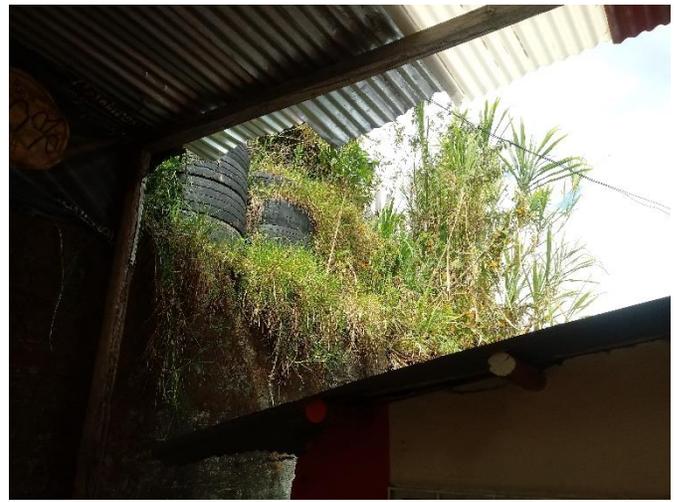
Imagen 2. Llantas apiladas

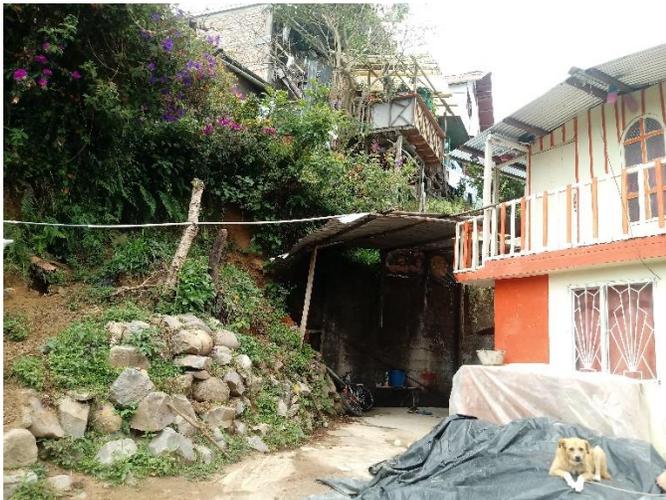
Imagen 3. Vista general de algunas viviendas afectadas.

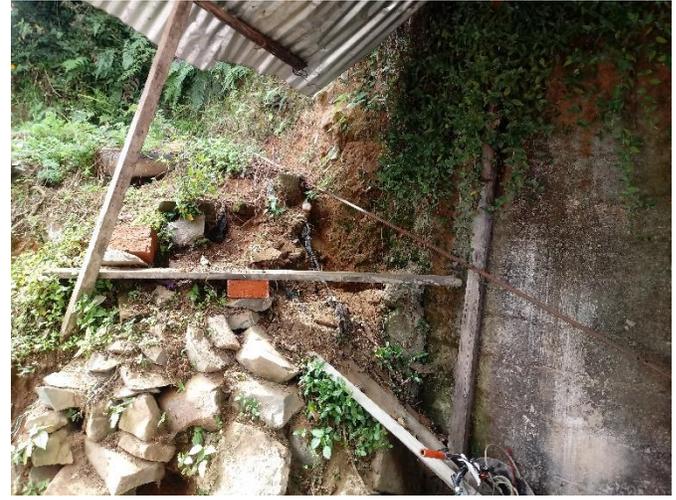
Imagen 4. Suelo inestable, sostenimiento improvisado con rocas.

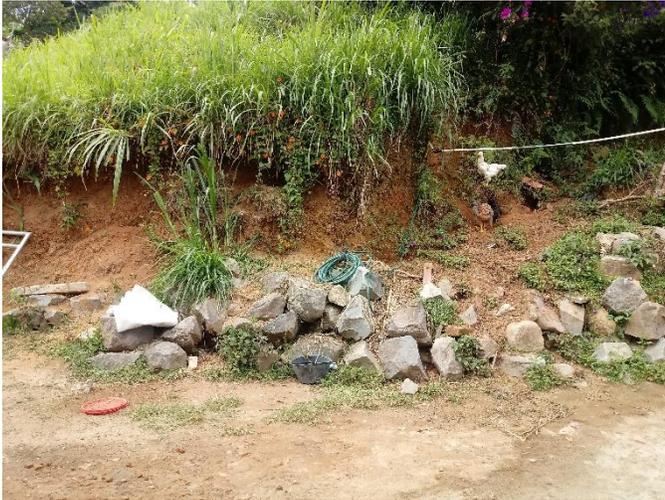
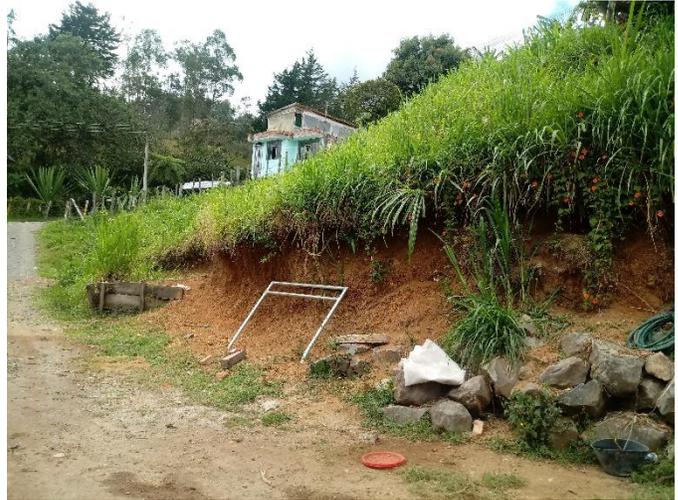
Imagen 5 y 6. Procesos erosivos que generan desestabilización del talud por intervención antrópica

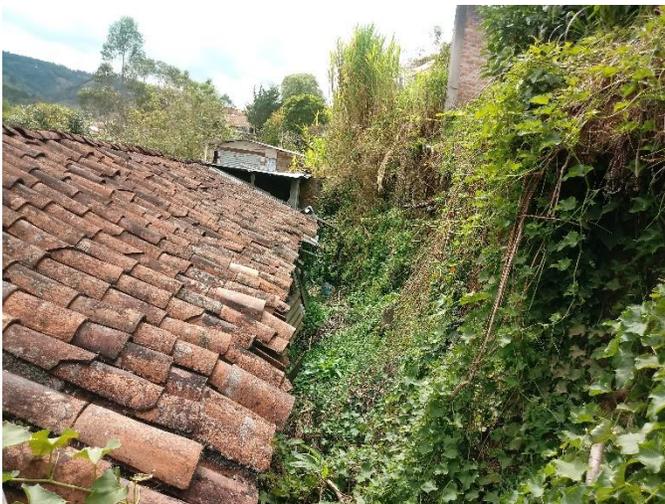
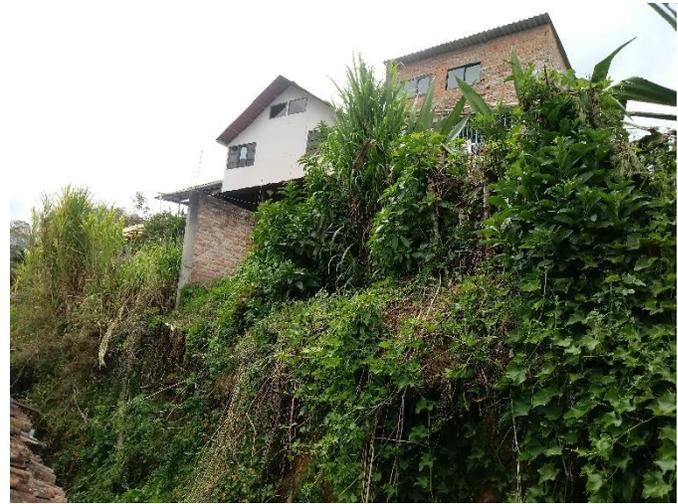
<p>el talud colapse, caiga sobre las viviendas que se encuentran en la parte baja y se genere un desastre ante el inminente riesgo que se presenta. (Imágenes 7 y 8).</p>

Imagen 7 y 8. Vista desde el otro costado de las viviendas afectadas.
