San Juan de Pasto, 11 de enero de 2022.

**CONCEPTO TÉCNICO _____ INFORME TÉCNICO _____
INFORME DE SEGUIMIENTO 789/21**

REFERENCIA: GESTIÓN DE RIESGO, AVENIDA TORRENCIAL
FECHA DE VISITA: 17 DE DICIEMBRE DE 2021
MUNICIPIO: FUNES
UBICACIÓN DEL PROYECTO: VEREDA LA VEGA
DIRECCIÓN DE CORRESPONDENCIA: ALCALDÍA MUNICIPAL DE FUNES
EMAIL: alcaldia@funes-narino.gov.co
planeacion@funes-narino.gov.co
TELEFONO: 3173558550 ALCALDIA FUNES
COORDENADAS DE DIFERENCIA:
Casa destruida por avenida torrencial: N: 1.0099693 **W:** 77.4292914 **H:** 2034 m.s.n.m.

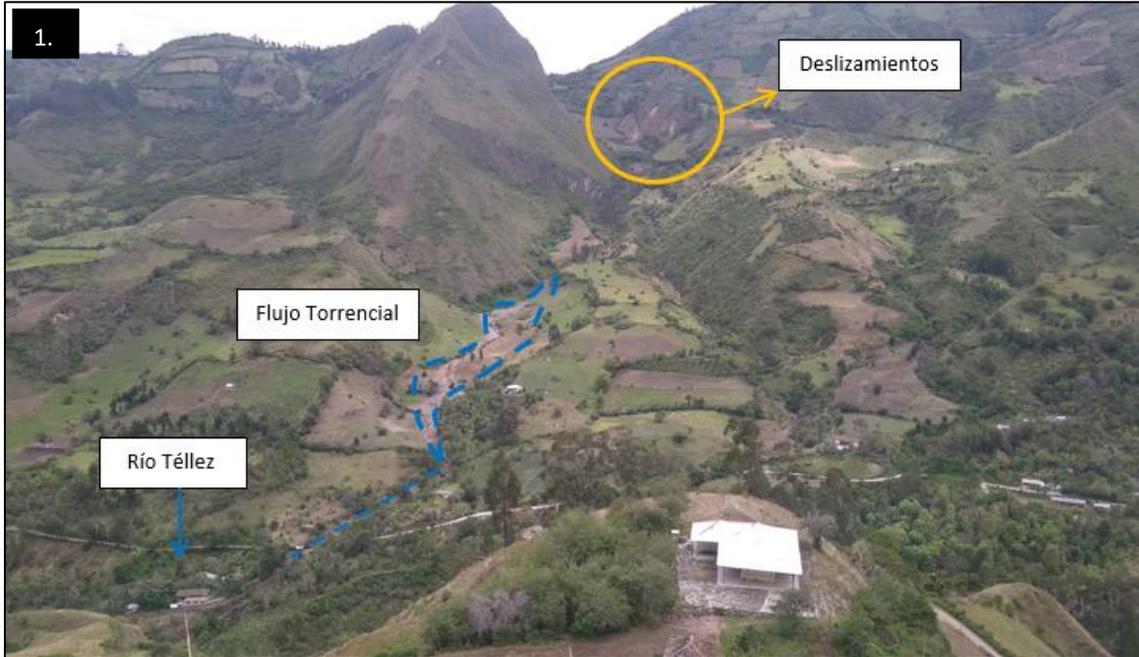
VEREDA LA VEGA SECTOR EL CAJÓN	
Tipo de fenómeno	Avenida torrencial
Coordenadas geográficas	N: 1.0099693 W: 77.4292914 H: 2034 m.s.n.m.
Daños	Una vivienda destruida, cultivos afectados y una persona fallecida.
Descripción general	<p>Teniendo en cuenta el informe 492 de 2019 de la visita efectuada el 6 de noviembre al lugar del evento, se describió que:</p> <p>En el evento que ocurrió el 5 de noviembre de 2019 debido a altas precipitaciones acaecidas en horas de la madrugada, se desencadenó una avenida torrencial en la vereda La Vega sector El Cajón (Imagen 1), este evento dejó una persona desaparecida y causó daños en viviendas y cultivos.</p> <p>La avenida torrencial se desencadenó con las lluvias en la parte alta de la quebrada Papayal donde se presentaron algunos</p>

<p>deslizamientos que posiblemente se represaron, y debido a la cantidad de agua se transportaron aguas abajo, este flujo a su vez ocasionó un socavamiento de aproximadamente 3 metros de profundidad aumentando la cantidad de sedimentos que finalmente se depositaron en el Rio Téllez (Imágenes 3 y 4). El transporte de este flujo torrencial destruyó una vivienda (Imagen 7) y dejó una persona desaparecida, también causó daños en cultivos, vías y la muerte de animales.</p> <p>Actualmente, en la visita realizada el 17 de diciembre de 2021 para realizar seguimiento a dichos eventos, se evidenció que:</p> <p>En el lugar donde estaba la vivienda que fue destruida, aún quedan algunos escombros de la misma, como el baño y la lavandería (Imagen 8); en la zona que fue afectada por el evento se evidencian cantos rodados de diferentes tamaños que fueron arrastrados desde la parte más alta de la montaña, además dicha área está nuevamente ocupada por cultivos de café, frijol, tomate, plátano, ganadería y vegetación que ha crecido de forma natural (Imagen 5 y 6).</p> <p>La señora Hilma Rivas, hija de la persona que falleció el día del evento, tiene una vivienda a pocos metros de la casa destruida, ella informa que la quebrada Papayal no ha tenido otro evento de tal magnitud como el que ocurrió el 5 de noviembre, pero que, en las temporadas de fuertes lluvias la quebrada crece de forma significativa y la velocidad del caudal aumenta, a pesar de ello no han ocurrido más desbordamientos. Es importante mencionar que la señora Hilma Rivas y su familia fueron reubicados por parte de la Alcaldía de Funes en una vivienda en el pueblo, pero debido a que tienen sus cultivos en el área afectada por el evento, regresan constantemente al lugar.</p>

Imagen 1. Avenida torrencial Vereda La Vega Sector El Cajón, tomada del informe 492 de 2019.

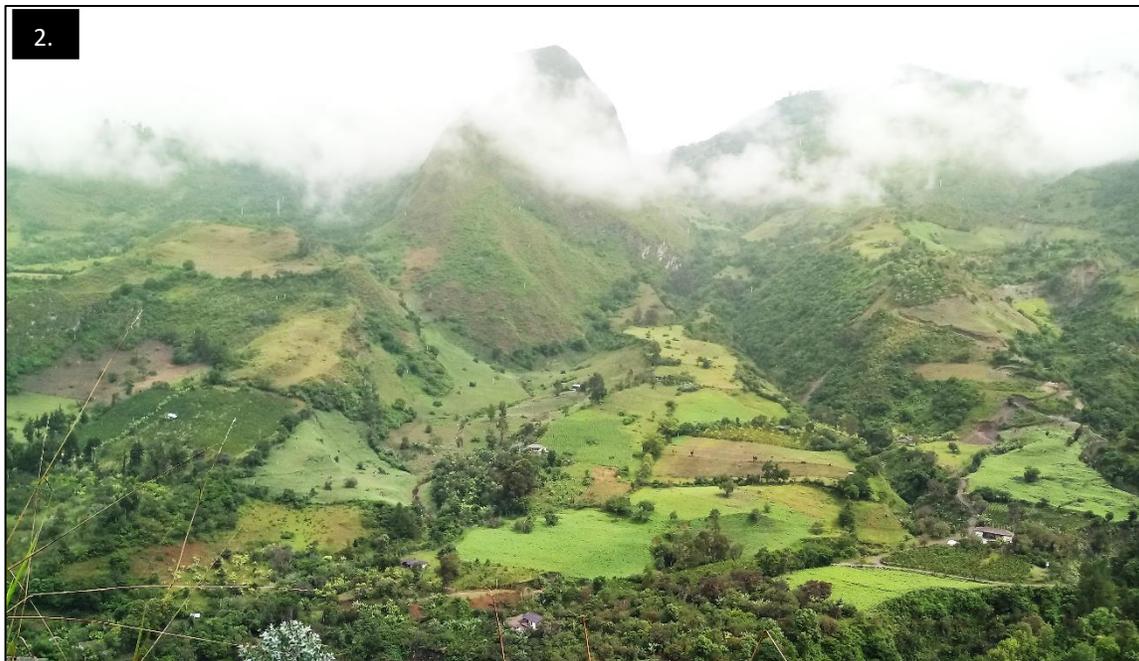
Imagen 2. Fotografía de seguimiento para comprobar cómo se encuentra en la actualidad la vereda La Vega – Sector El Cajón.

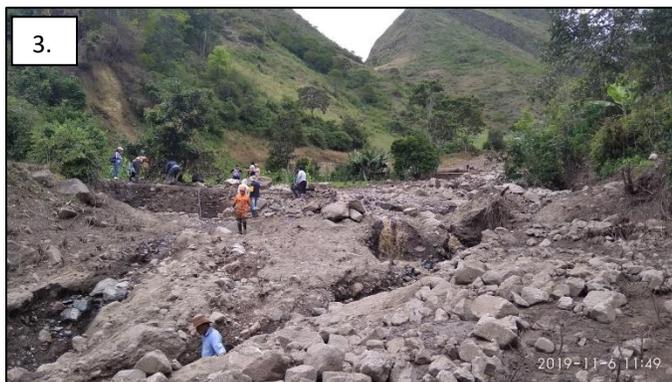
Imagen 3. Depósito fluvio torrencial

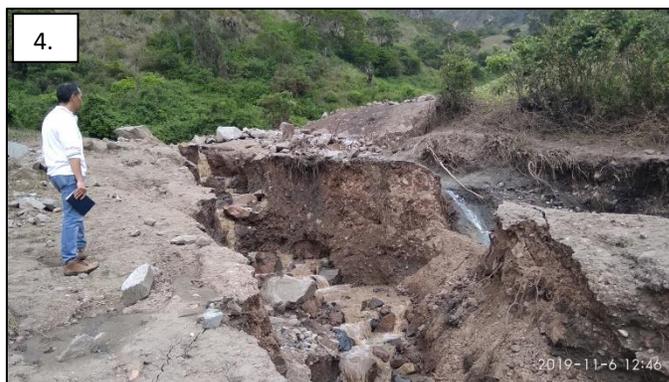
Imagen 4. Depósitos antiguos - Socavamiento

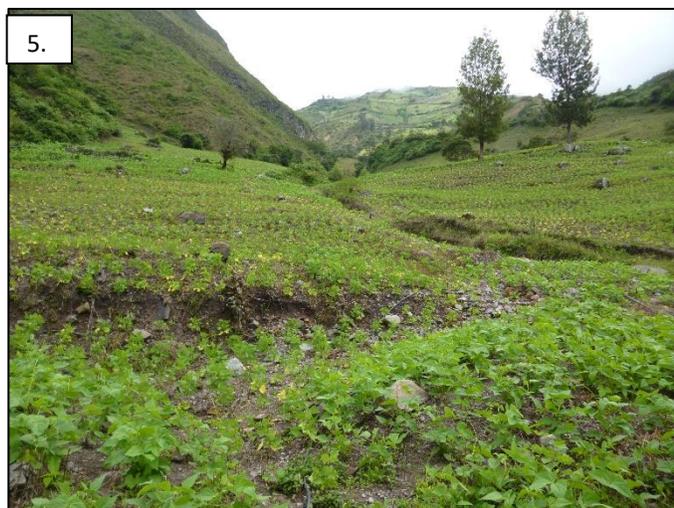
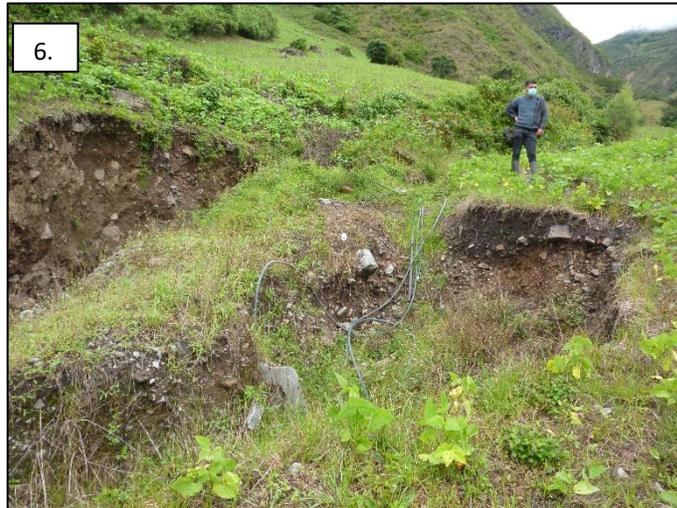
Imágenes 5 y 6. Comparación de las imágenes 3 y 4 en la actualidad. La vegetación ha crecido de forma natural y los dueños de los predios han ocupado el área afectada por la avenida torrencial con cultivos de frijol.

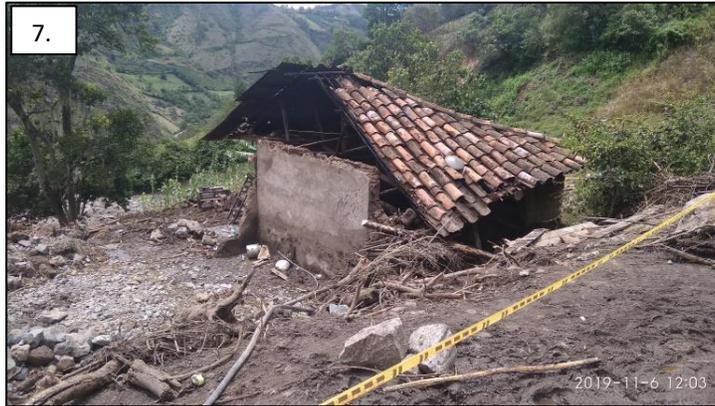
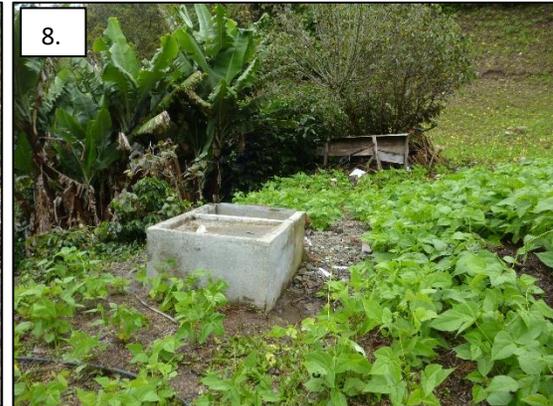
Imagen 7. Vivienda destruida. Imagen 8. Imagen actual, escombros de la vivienda destruida por la avenida torrencial

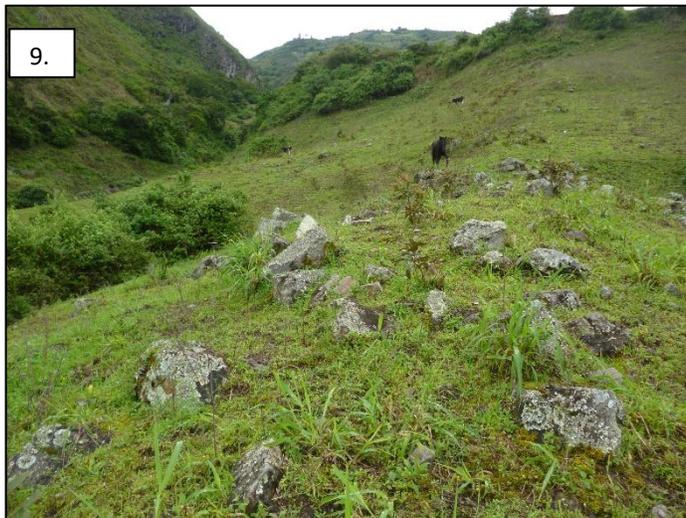
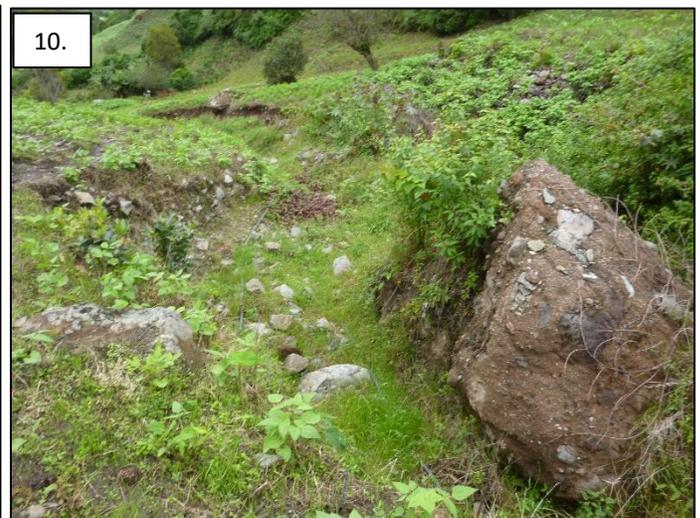
Imagen 9 y 10. Cantos rodados en el área afectada por la avenida torrencial.

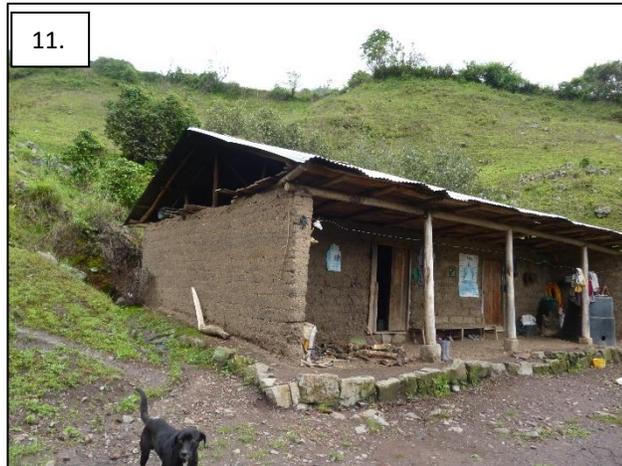
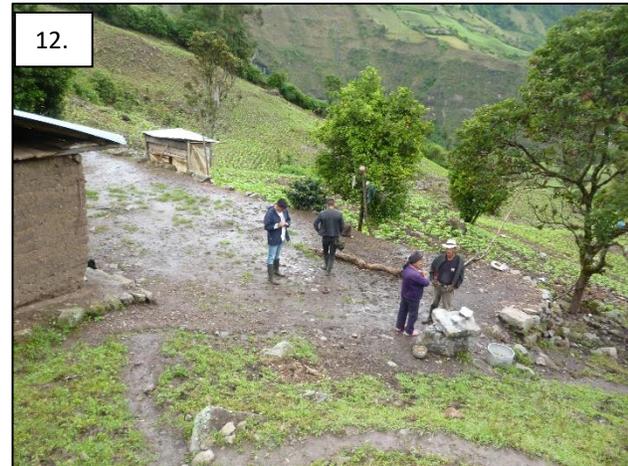
Imágenes 11 y 12. Vivienda señora Hilma Rivas.

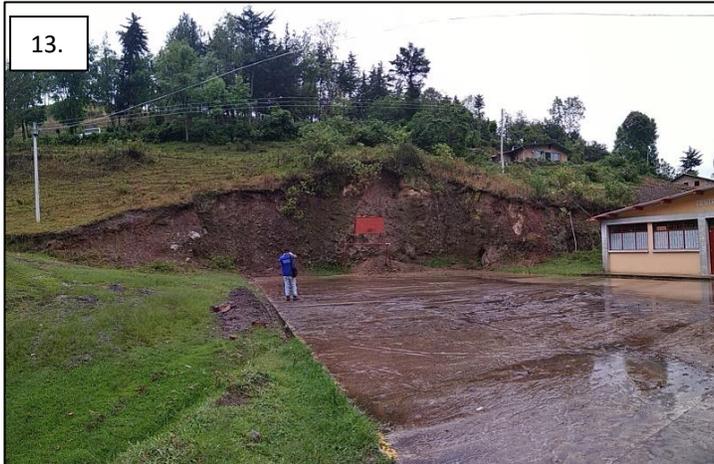
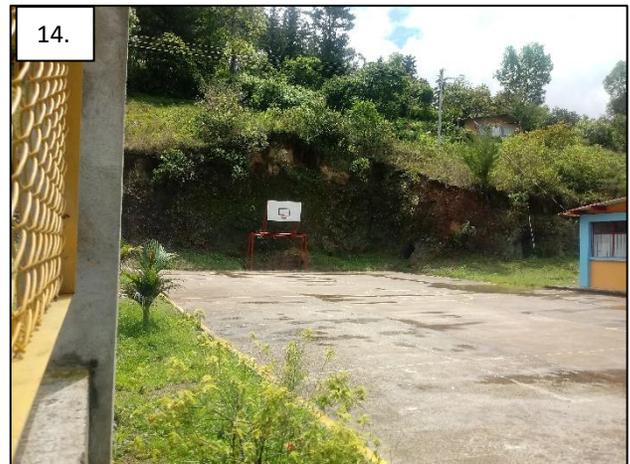
VEREDA LA VEGA – ESCUELA	
Tipo de fenómeno	Movimiento en masa – Deslizamiento de tipo traslacional
Coordenadas geográficas	N: 1.0161543 W: 77.4365108 H: 2067 m.s.n.m.
Daños	Afectación directa a la escuela de la vereda La Vega
Descripción general	<p>En la escuela de la vereda La Vega, se observa un deslizamiento donde el material cae sobre la cancha del colegio y donde según los docentes en época de lluvia las aulas de clase se inundan con frecuencia. El talud mide aproximadamente 6 metros desde la corona al pie y un ancho de 30 metros, se observa la formación de suelos residuales y saprolitos, de poca consistencia producto de la meteorización de rocas volcánicas como lavas, los cuales tienen una textura areno – limosa y una humedad media a alta (Imagen 13).</p> <p>En la visita de inspección ocular llevada a cabo el 17 de diciembre de 2021 se logró evidenciar que se removió el material desprendido, se realizaron adecuaciones a la escuela y se estabilizó el talud (Imagen 14, 15 y 16), a pesar de las fuertes lluvias que se presentan a nivel departamental, no se evidenció más desprendimiento de material y la vegetación a crecido de forma natural.</p>

Imagen 13. Deslizamiento escuela La Vega, tomada del informe 492 de 2019. Imagen 14. Fotografía actual donde se evidencia que el material desprendido fue removido.

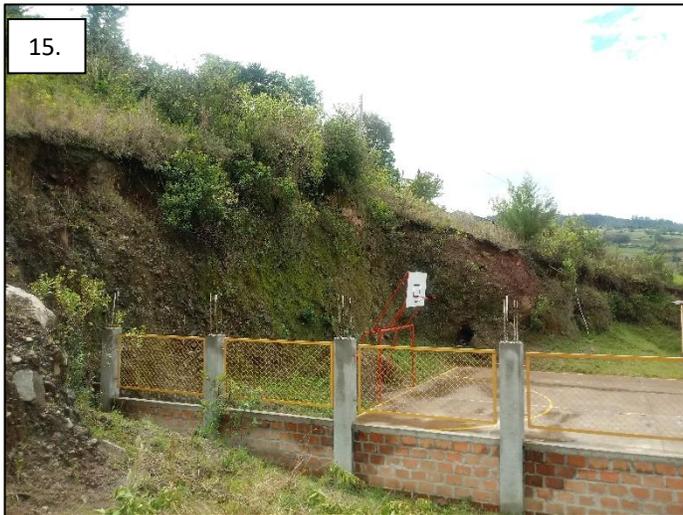
Imagen 15. Estabilización del Talud.

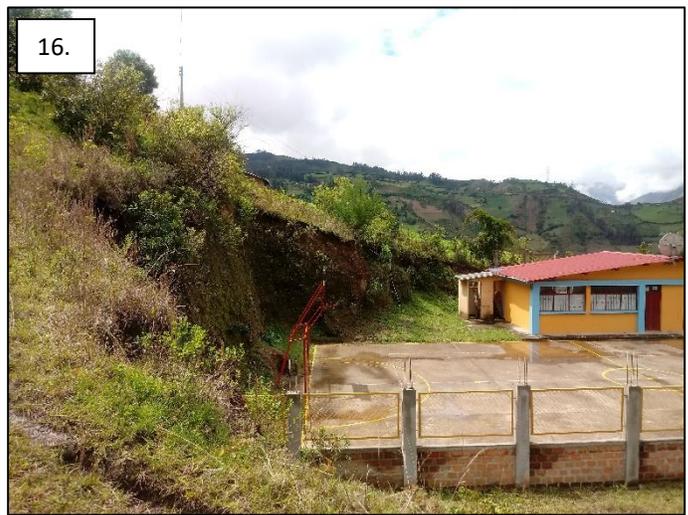
Imagen 16. Adecuaciones a la escuela La Vega.
