**CONCEPTO TÉCNICO _____ INFORME TÉCNICO 147/22
INFORME DE SEGUIMIENTO**

REFERENCIA: GESTIÓN DE RIESGO
FECHA DE PETICIÓN: 17 de FEBRERO 2022
FECHA DE VISITA: 04 DE MARZO DE 2022
MUNICIPIO: LA FLORIDA, NARIÑO
UBICACIÓN DEL PROYECTO: ZONA URBANA
DIRECCIÓN DE CORRESPONDENCIA: ALCALDIA MUNICIPAL DE LA FLORIDA

El día 04 de Marzo de 2022, se realizó una visita de inspección ocular por parte del Equipo técnico de Gestión del Riesgo de La Subdirección de Conocimiento y Evaluación Ambiental, de acuerdo a la solicitud del 17 de Febrero de 2022, se realizó visita de inspección ocular y visita técnica, referente a solicitud de acompañamiento a situación ambiental y de Riesgo a dos taludes aledaños a los centros educativos y que ofrecen Riesgo de desplome en las sedes educativas Santo Domingo Savio y Panchindo, Municipio de la Florida

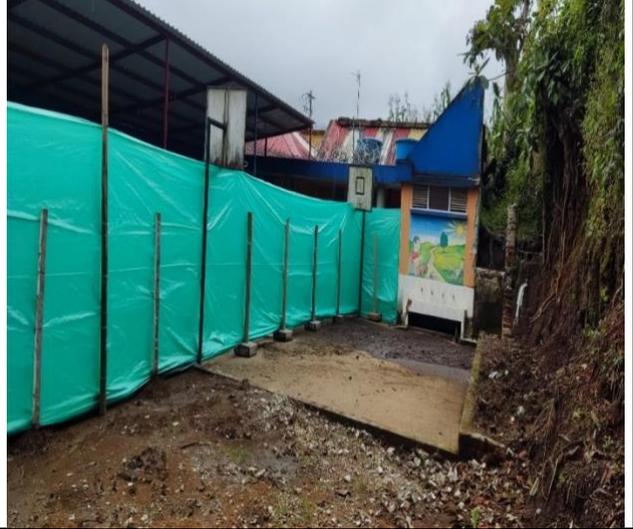
CENTRO EDUCATIVO SANTO DOMINGO SAVIO: Colapso de muro en ladrillo, con columnas y vigas muy débiles, de un distancia aproximada de 50 metros entre el límite de los linderos con los otros predios vecinos y una altura aproximada de 4 metros, el cuál debido a la acumulación de agua, muro construido cómo cierre del Centro Educativo y las altas precipitaciones ocurridas en el municipio, hizo que colapse afectando salones, juegos infantiles, unidades sanitarias, desagües y sumideros, en el recorrido nos desplazamos al predio superior dónde existe una altura de 4 metros en un lado y 6 metros en el otro lado aproximadamente, evidenciando cultivos de maíz, café, criaderos de cerdos, los cuáles vierten directamente las aguas sobre el predio del centro educativo y atenuó aún más la problemática.

Imagen 2. Caída de muro por saturación de agua

- Teniendo en cuenta que las diferentes los eventos ocasionados con el colapso del muro divisorio entre los predios vecinos y el centro Educativo Santo Domingo Savio y los predios vecinos y el centro Educativo Panchindo, se hace necesario tramitar ante las instancias respectivas del orden Departamental y Nacional, el proyecto de muro de contención de acuerdo con las normas técnicas respectivas, realizar mantenimiento a la infraestructura existente en baños, lavamanos y cocina para detectar humedad y posibles filtraciones de agua sobre todo el predio de los centros educativos, ubicar buenos colectores de agua lluvia, rejillas, sumideros y demás obras tendientes a mejorar los actuales drenajes existente, en el centro educativo Panchindo realizar las adecuaciones necesarias del jardín externo el cuál está afectando el muro que sirve de

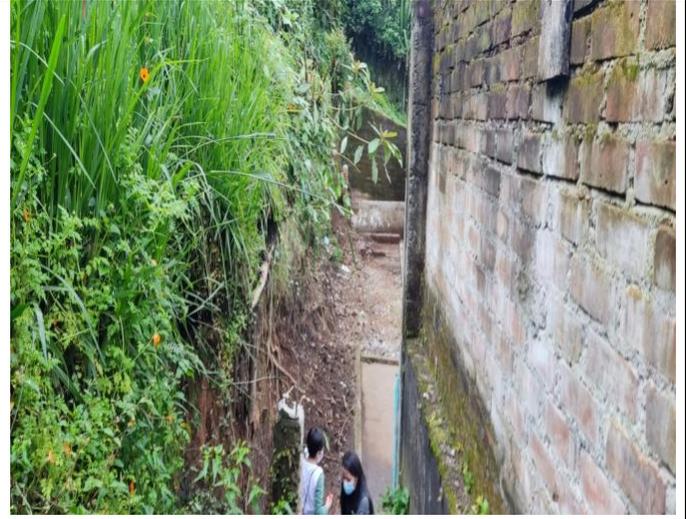
Imagen. 3. Lugar de colapso de muro divisorio centro educativo Santo Domingo Savio

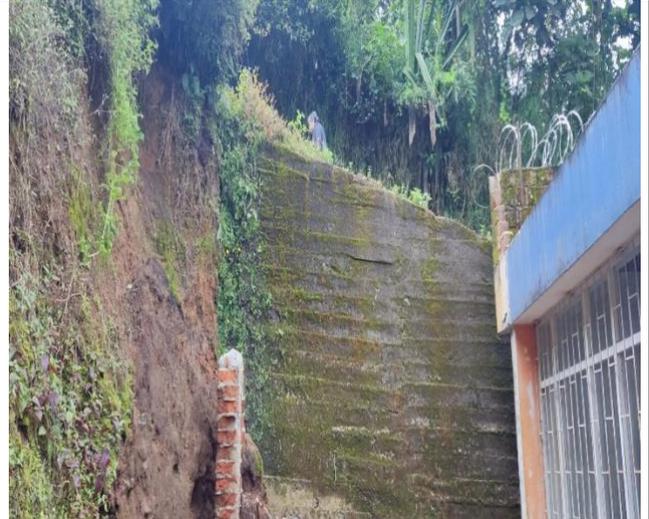
Imagen 4 muro divisorio colapsado

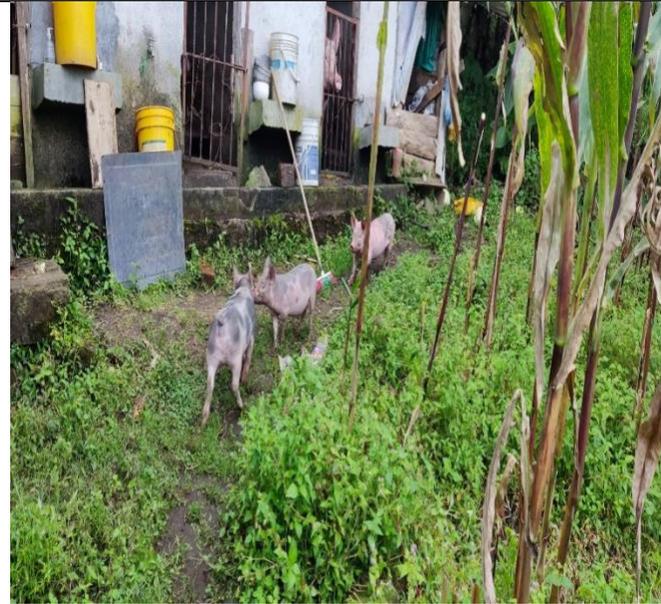
Imagen. 5 Cría y faenado de animales parte alta del centro educativo Santo Domingo Savio

- Se sugiere a la alcaldía municipal realizar constante control y monitoreo a los sectores descritos en este informe y los demás donde se puedan ver afectados elementos expuestos, realizar los trámites con los propietarios de los predios para actividades no permitidas en zonas urbanas tales como la cría y faenado de animales (cerdos) y la ubicación de líneas de conducción de aguas que son vertidas sobre el predio del Centro Educativo Santo Domingo Savio, sin ningún aspecto técnico si no únicamente con canales a cielo abierto realizados por los mismos propietarios y que descolan finalmente sobre el predio del centro educativo, en el otro sector de Panchindo, en el momento no se observa la cría de animales pero existen pastos que pueden ser utilizados para la cría de ganado y presentar escorrentía superficiales sobre el predio del centro educativo Panchindo, realizar las obras de descole final de las tuberías de aguas servidas las cuáles no están conectadas y vertidas sobre la quebrada Panchindo alto y tramitar el respectivo permiso de vertimientos en la Corporación Autónoma de Nariño (Corponariño), todo esto en relación a la necesaria implementación y articulación con lo establecido en su Plan municipal de Gestión del Riesgo y la Estrategia Municipal de Respuesta a Emergencias, Plan de Saneamiento y Vertimientos PSMV Municipal, entre otros documentos técnicos.

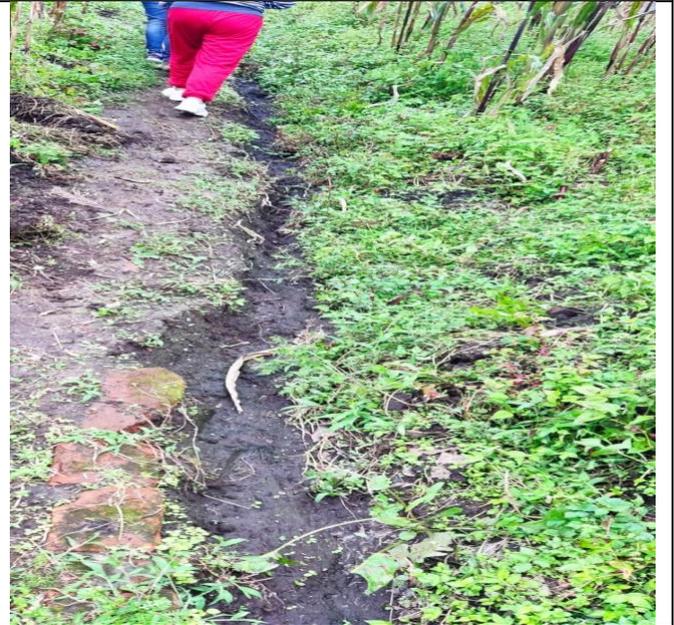
Imagen 6 Canales realizados por los propietarios para conducir aguas de los cultivos y cría de animales, descole final centro educativo Santo domingo Savio

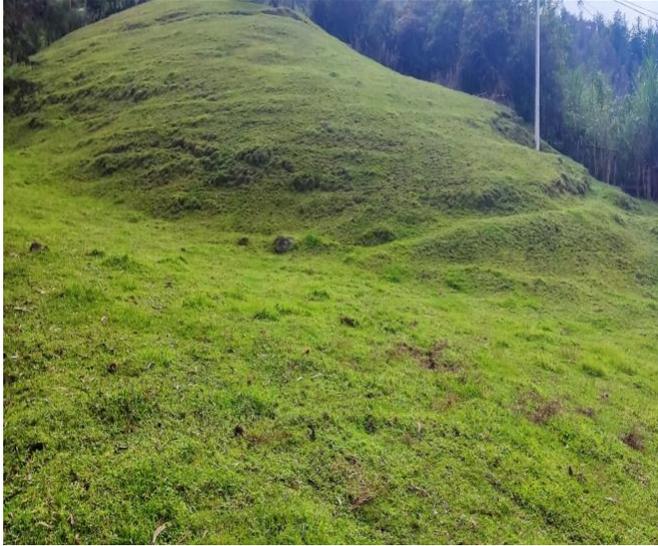
CENTRO EDUCATIVO PANCHINDO: el Centro Educativo Panchindo, se encuentra construida muy cerca de dos y tres metros de la Fuente Hídrica Panchindo alto, el predio contiguo al centro educativo presenta una pendiente aproximada de 45° Grados y el centro educativo se encuentra construido sobre la base de la pendiente a una altura de 5 metros del límite de la vía que conduce del Municipio de la Florida hacia el Municipio de Sandóná, presenta alta humedad, muy cerca se construyó el centro educativo, se hizo un corte al talud de aproximadamente 30 metros de largo por 8 metros de alto, drenando las aguas lluvias debido a la pendiente directamente sobre el centro educativo, se presenta alta humedad en pisos, paredes, colapsado el techo en la parte posterior, desprendimiento de parte del talud y afectación sobre juegos infantiles en la parte trasera del mismo predio, presenta humedad por todos los lados y fisuras en algunas paredes, los cuáles ofrecen problemas de insalubridad, existe una zona de evacuación de las aguas servidas de los baños las cuáles no vierten sus aguas sobre la quebrada Panchindo alto si no en el mismo predio del centro educativo.

<p>Imagen. 7 pendiente parte alta del Centro Educativo Panchindo</p>

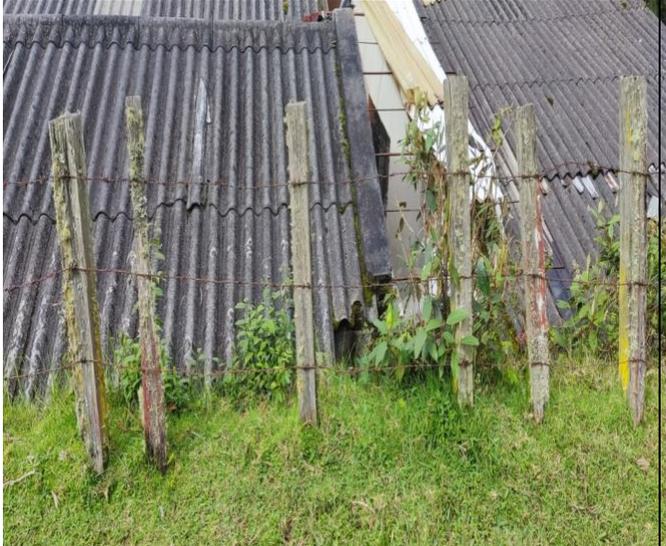
<p>Imagen 8 talud y techo a la misma altura centro educativo Panchindo</p>

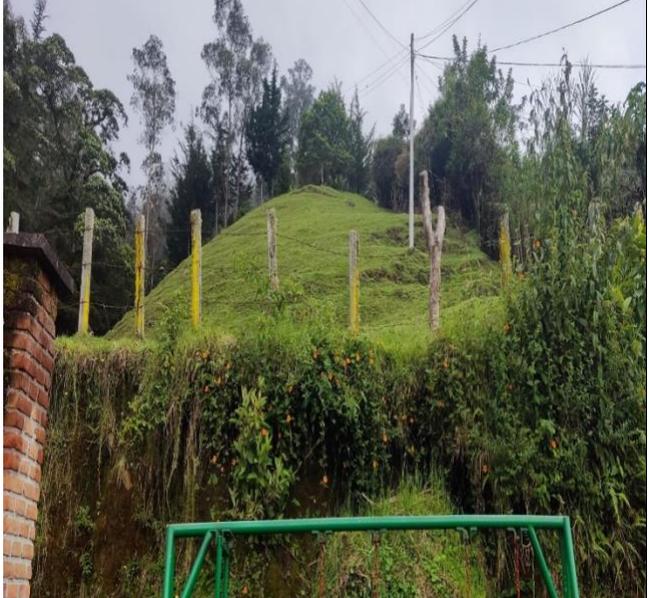
<p>Imagen. 9 panorámica predio y talud centro educativo Panchindo</p>

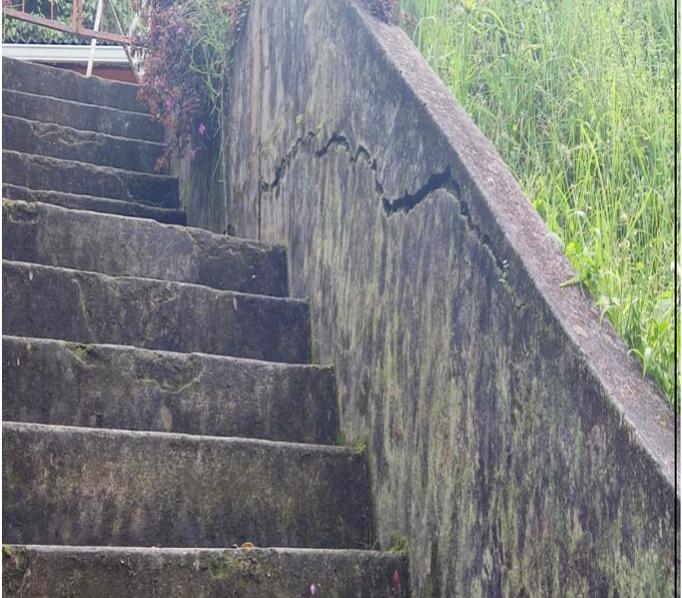
<p>Imagen 10 Fisuras gradas de acceso al Centro educativo Panchindo</p>

pasamos a las escaleras o gradas las cuáles ya presenta fisuras y dilatación quitando una gran carga de peso sobre las mismas, canalizar las aguas provenientes de desagües y que pasan por el frente de la institución educativa Panchindo.

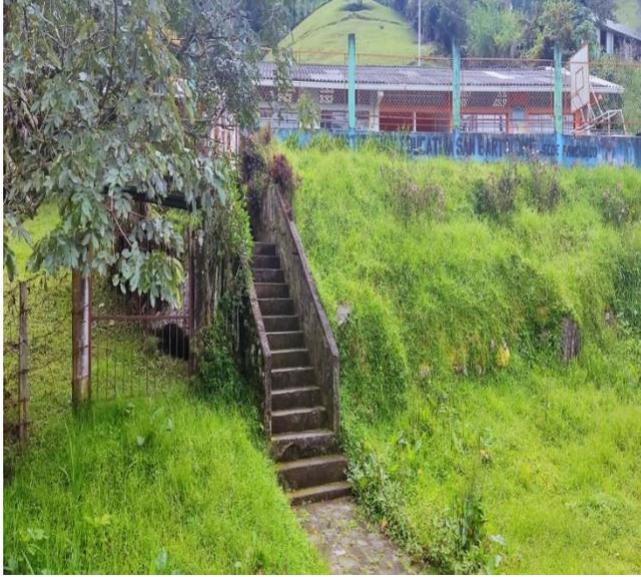
Imagen. 11 panorámica frente centro educativo Panchindo	Imagen 12 Descole aguas servidas sobre el mismo predio del centro educativo Panchindo
