<b>CORPONARIÑO</b> <small>CORPORACION AUTONOMA REGIONAL DE NARIÑO</small>	<b>CORPORACION AUTONOMA REGIONAL DE NARIÑO</b>	<b>Versió: 1</b>	
	<b>FORMATO INFORME, CONCEPTO TECNICO E INFORME DE CONTROL Y MONITOREO</b>	Página: 1 de 8	Fecha: 27/06/2014
		Responsable: Subdirector (a) de Conocimiento y Evaluación Ambiental

**CONCEPTO TÉCNICO \_\_\_\_\_ INFORME TÉCNICO 516**  
**INFORME DE CONTROL Y MONITOREO \_\_\_\_\_**

**FECHA DE VISITA:** 18 DE OCTUBRE DE 2016  
**MUNICIPIO:** MUNICIPIO DE SAN BERNARDO – DEPARTAMENTO DE NARIÑO  
**UBICACIÓN DEL PROYECTO:** VEREDA LOS ALPES- BARRIO GUADALUPE.  
**DIRECCIÓN DE CORRESPONDENCIA:** N.A.  
**COORDENADAS:** X: 1003762 Y: 659282 H: 2041msnm

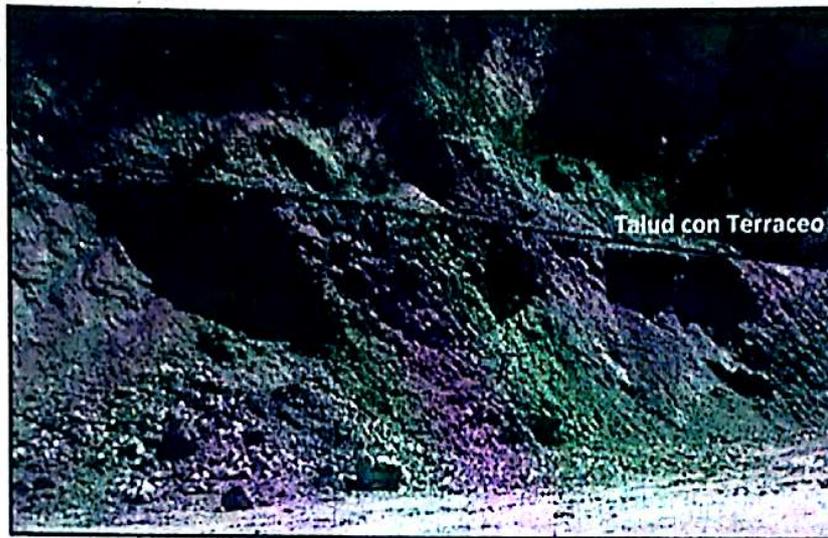
La geología del sector corresponde a depósitos paleozoicos **Esquistos de Buesaco (PZbue)**, que en esta zona se observan con alto grado de fracturamiento, a causa del fallamiento, por lo que las rocas se encuentran muy afectadas por cataclasis y, adicionalmente, en avanzado estado de meteorización, dando como resultado suelos arcillosos de color amarillo a colores azul verdosos.

De otra parte, la espesa cubierta vulcano-sedimentaria del Neógeno y Cuaternario cubre la unidad, de modo que el acceso a los afloramientos se logra en los valles de ríos y quebradas que drenan el área y que atraviesan esta cobertura, en la vereda los Alpes se puede observar este tipo de afloramientos debido al corte realizado en el talud. (Fotografía 1).

**Fotografía 1. Afloramiento Esquistos de Buesaco sobre el corte realizado en la Vereda los Alpes, Municipio de San Bernardo**

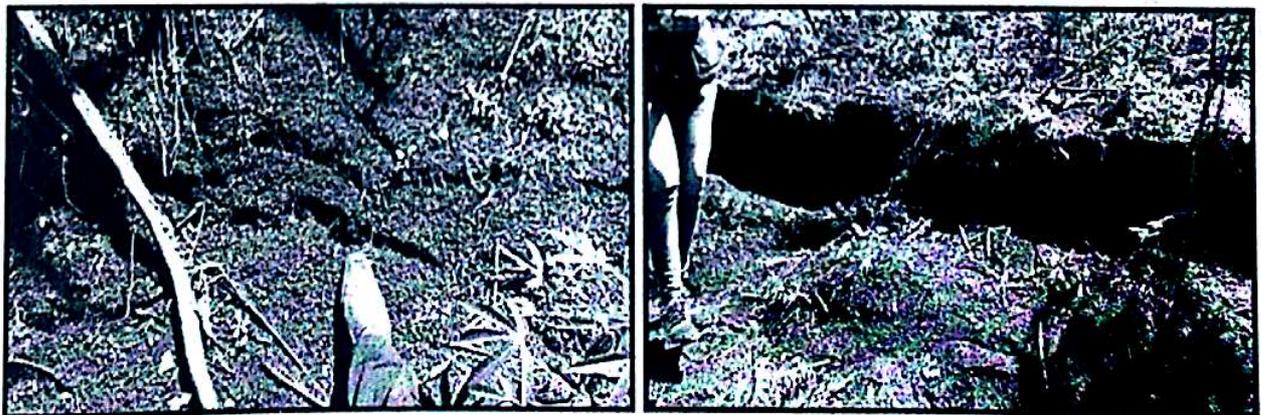
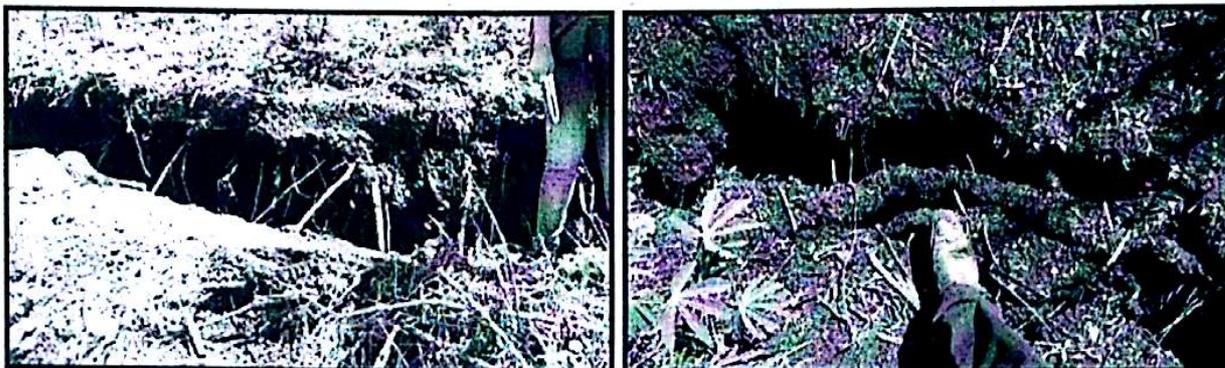
En la visita ocular se constató que sobre la parte superior del sitio donde se realizó el corte, se evidencian grietas (Fotografía 2), que varían en longitud de pocos centímetros a metros, implicando desplazamientos que varían entre 2 a 80 cm en la vertical y sobre la horizontal de 2 a 40 cm. Estas

grietas están ubicadas en una zona con pendientes menores a 30 °, donde la ocupación del suelo es principalmente agrícola.

Sin desconocer el posible riesgo que podría generarse si estas grietas se convirtieran en un superficie de falla teniendo en cuenta que laderas que han permanecido estables por muchos años pueden fallar en forma imprevista debido a cambios topográficos, sísmicidad, flujos de agua subterránea, cambios en la resistencia del suelo, meteorización o factores de tipo antrópico o natural que modifiquen su estado natural de estabilidad dando lugar a un fenómeno de remoción en masa de gran magnitud, que no solamente podría ocasionar afectaciones a los predios cercanos, sino un taponamiento de la quebrada el Rollo, con consecuencias catastróficas en el municipio.

**Fotografía 2-3-4-5. Presencia de grietas en la parte alta de la Vereda los Alpes, Municipio de San Bernardo, con tamaños que varían entre de pocos centímetros a metros.**

De acuerdo a información allegada a Corponariño es importante analizar la presencia de grietas no solamente en este sitio si no en otras zonas y veredas del municipio; con el agravante de que en los otros lugares que presentan grietas similares no se ha presentado intervención antrópica alguna, por lo cual basados en la Ley 1523 del 24 de abril del 2012, Artículo 14. "El alcalde, como conductor del desarrollo local, es el responsable directo de la implementación de los procesos de gestión del riesgo, medidas como puntos de control y monitoreo, seguimiento que permita establecer el movimiento de las grietas con el fin de fortalecer el tema de Prevención y Mitigación del Riesgo a nivel Municipal.

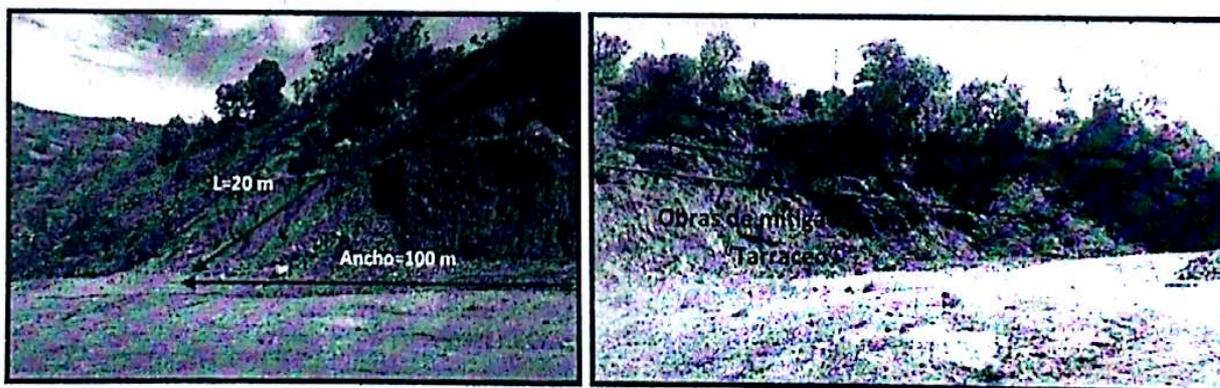
En cuanto a las características de conformación del talud se puede evidenciar obras de mitigación en taraceo o escalonamiento del talud (fotografía 3), las cuales disminuyen la verticalidad del área y se utilizan como medida de prevención frente a una posible desestabilización de zona, se deben implementar obras que permitan controlar y disminuir la presión que ejerce el agua dentro del suelo o la roca, facilitando su circulación y evacuación rápida a través del talud, evitando excesos de presiones y erosión interna

Fotografías 6-7. Obras de mitigacion presentes sobre talud Vereda los Alpes, Municipio de San Bernardo
