**CONCEPTO TÉCNICO _____ INFORME TÉCNICO 475
INFORME DE CONTROL Y MONITOREO _____**

RAZÓN SOCIAL: N.A.
NIT: N.A.
REPRESENTANTE LEGAL: N.A.
CÉDULA DE CIUDADANÍA: N.A.
EXPEDIENTE: N.A.
REFERENCIA: N.A.
FECHA DE VISITA: 13 DE JUNIO DEL 2017
MUNICIPIO: BELÉN
UBICACIÓN DEL PROYECTO: SECTOR LA INDEPENDENCIA
 BARRIO 20 DE JULIO
 QUEBRADA MOCONDINO
DIRECCIÓN DE CORRESPONDENCIA: N.A.
COORDENADAS: 668412 N - 1006919 E - H: 2.473 m.s.n.m.
 668404 N - 1006979 E - H: 2.466 m.s.n.m.
 668350 N - 1005898 E - H: 2.580 m.s.n.m.

CORPONARIÑO, dentro su marco misional, realizó la visita técnica al sector de La Independencia, barrio 20 de Julio y Quebrada Mocondino del municipio de Belén, con la finalidad de atender la solicitud del oficio con número de radicación 2770 y los soportes adjuntos, presentados por el Coordinador Gestión del Riesgo Municipal del municipio de Belén, Alexander Ortega; la visita se realizó el día 13 de junio del año en curso a cargo del equipo técnico de profesionales del proyecto 'Gestión Ambiental del Riesgo'.

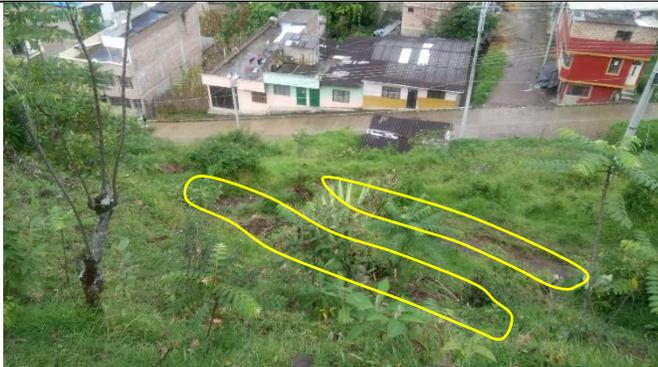
Se visitó tres (3) zonas afectadas por procesos de remoción en masa. El primer fenómeno se presenta en el sector La Independencia, donde se identificó procesos erosivos que influyen directamente sobre el casco urbano del municipio. Se encontraron grietas en tensión y desprendimientos de material edáfico, así mismo, se evidenció pequeños socavones de arena aprovechados por los mismos pobladores. Los suelos son medianamente compactados, con bajos contenidos de materia orgánica, casi nula vegetación leñosa y aprovechamiento del pasto para uso pecuario (Imagen 2 y 3). Cabe destacar que la topografía en este sector es un factor que acelera los procesos de remoción en masa; en esta área se presentan pendientes promedio de 20°.

Imagen 2. Desprendimientos de suelo.	Imagen 3. Grietas en tensión.

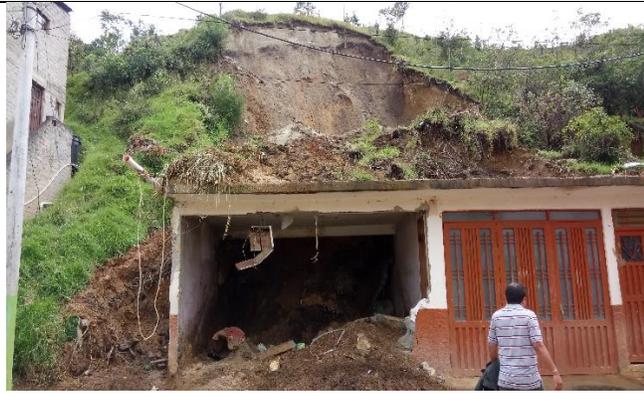
Imagen 4. Vivienda afectada.

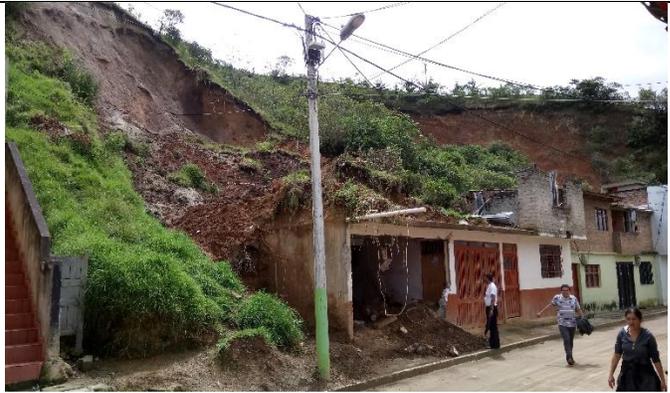
La topografía en este sector es un factor que acelera los procesos de remoción en masa; sobre esta zona se presentan pendientes entre 12° y 25°. La suma de todos los factores ya mencionados conlleva al debilitamiento del suelo, causando deslizamientos de materiales edáficos, y, por ende, pérdidas económicas y ambientales considerables.

Imagen 5. Vivienda afectada por talud.

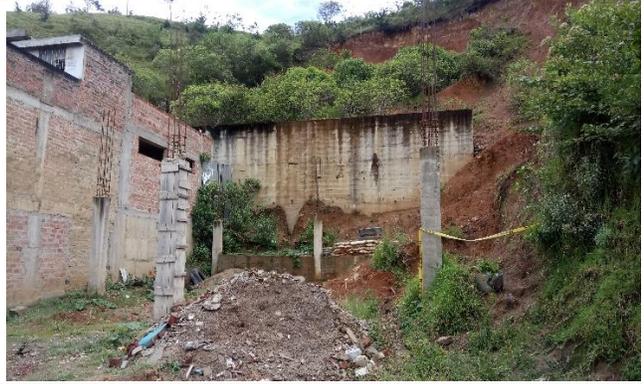
Se encontró un muro de contención en la parte posterior de las viviendas del barrio 20 de Julio, que ayudó a contener procesos de remoción. De igual manera, cabe mencionar que el material depositado alcanzó un 80% de capacidad del muro, aproximadamente.

Imagen 6. Muro de contención.

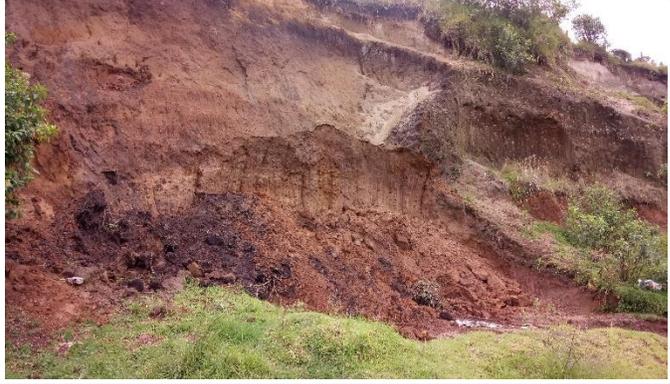
El segundo evento en el barrio 20 de Julio se encontraron minas de extracción de material petreo sin licencia ni permiso ambiental, no presentan ninguna medida técnica, ni plan de contingencia, además, la comunidad expresa no reconocer las personas que extraen este recurso (imagen 7); estas se concentran sobre vías principales del casco urbano del municipio. Los procesos de remoción en masa presentados en este sector se derivan por el corte transversal de la loma en donde se asienta el casco urbano del municipio (imagen 5). De igual manera, se evidencia graves afectaciones en infraestructura vial y habitacional a raíz de los deslizamientos presentados (imagen 4); el debilitamiento de la estructura del suelo (debido al mal uso) y la sobre carga hídrica presentada por la primera temporada de lluvias de la anualidad, han sido factores detonantes para que se presenten procesos de remoción en masa.

Imagen 7. Socavones ilegales.

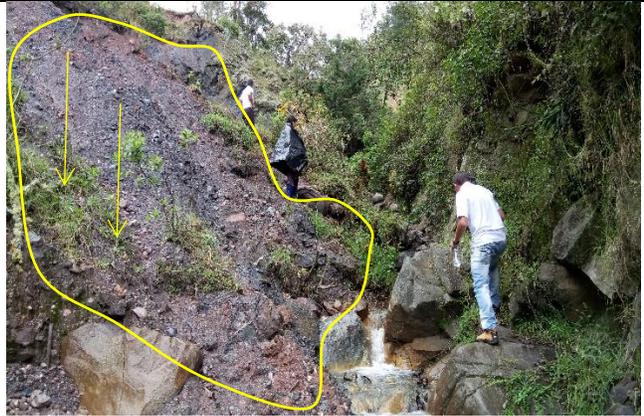
El tercer evento se localiza sobre la quebrada Mocondino; esta representa un riesgo que influye directamente sobre el casco urbano del municipio, bordeando barrios principales que podrían verse afectados. En la quebrada se evidencia material de río de diferentes diámetros que han sido depositados por deslizamientos de los bordes de la quebrada (imagen 8) y material que ha sido descubierto a raíz de una creciente de la misma (imagen 9); estos obstaculizan el paso del cauce de la quebrada Mocondino, generando preocupación por parte de los habitantes circundantes a la quebrada. De igual manera, se

destaca que el Consejo de Gestión del Riesgo del municipio ha monitoreado de manera constante el comportamiento de la quebrada Mocondino y han tomado acciones correspondientes del caso, como limpieza de materiales y escombros.

Imagen 8. Quebrada Mocondino.

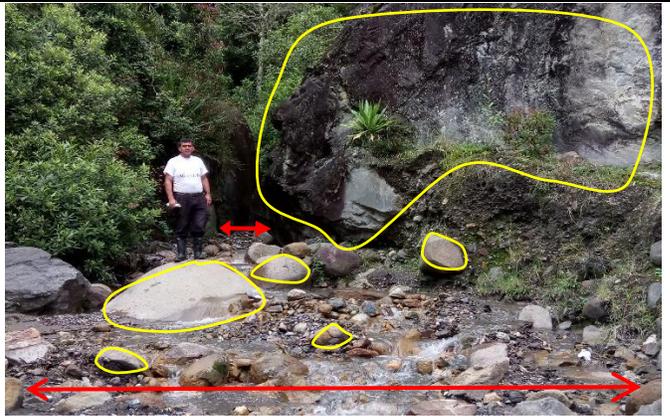
Imagen 9. Rocas de diferentes longitudes.
