**CONCEPTO TÉCNICO _____ INFORME TÉCNICO 339
INFORME DE CONTROL Y MONITOREO _____**

RAZÓN SOCIAL: N.A.
NIT: N.A.
REPRESENTANTE LEGAL: N.A.
CÉDULA DE CIUDADANÍA: N.A.
EXPEDIENTE: N.A.
REFERENCIA: EXTRACCIÓN DE ROCAS VÍA PASTO - GENOY
FECHA DE VISITA: 20 DE JUNIO DEL 2018
MUNICIPIO: PASTO
UBICACIÓN DEL PROYECTO: SECTOR BRICEÑO ALTO
DIRECCIÓN DE CORRESPONDENCIA: N.A.
COORDENADAS: 629750,882 N, 973761,873 E y H: 2.585 m.s.n.m.

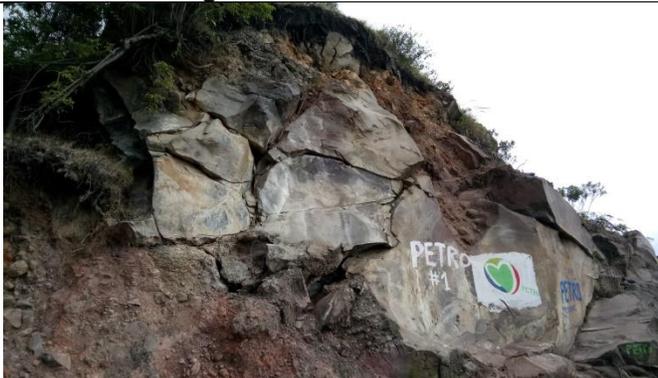
andesítica que están altamente fracturadas y expuestas sobre el talud del margen izquierdo de la vía (en dirección Pasto-Genoy) que se desprendieron después de los movimientos sísmicos que ocurrieron en el mes de junio el presente año. La caída de roca también se ve influenciada por actividades antrópicas como disposición de material rocoso sobre el talud.

<p>Imagen 1. Roca fracturada</p>

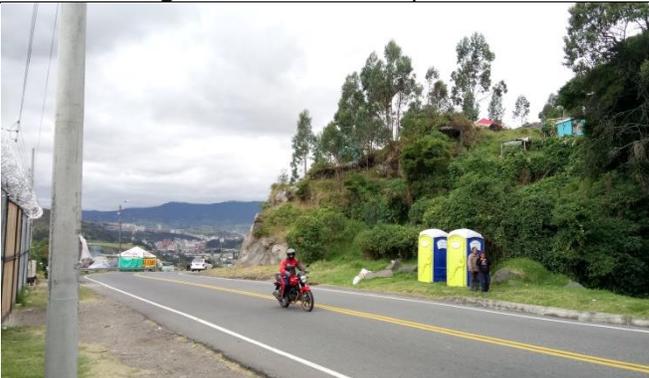
Las coberturas vegetales presentes se destacan por ser arbustivas y herbáceas, pero se identificaron árboles de Eucalipto (*Eucalyptus* sp.) que generan peso sobre el talud estudiado.

<p>Imagen 2. Coberturas presentes</p>

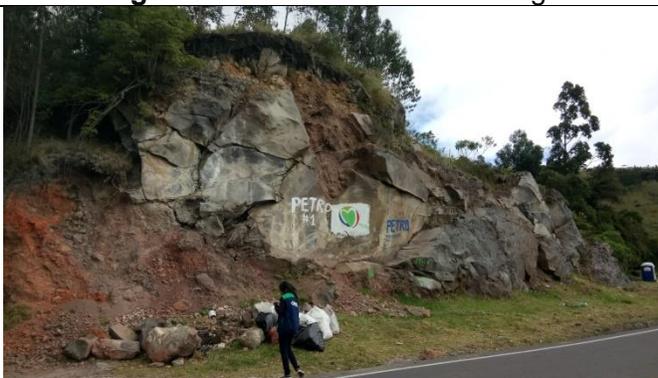
En el recorrido no se encontraron grietas en la parte alta del talud o fuentes hídricas cercanas que influya en movimientos del terreno, por lo cual se puede concluir que la zona de inestabilidad se centra en el frente del talud donde las rocas están expuestas y fracturadas.

Cabe resaltar que el talud es vertical con una longitud de 8 metros de alto, y 20 metros de largo, aproximadamente. En el área de influencia se encuentran viviendas, albergues, vía principal (Pasto-Genoy) y vía de acceso al caserío llamado Villa Holanda.

<p>Imagen 3. Frente del factor de riesgo.</p>

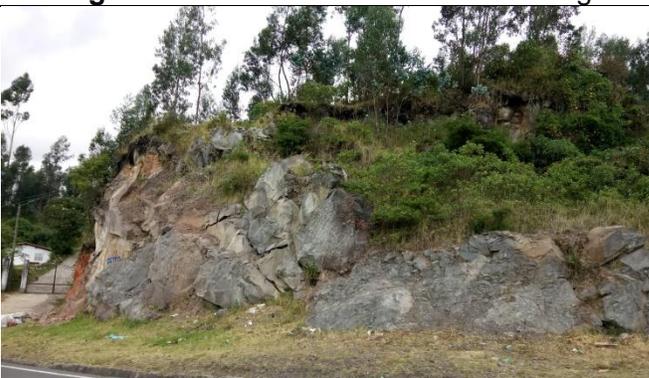
<p>Imagen 4. Frente lateral del factor de riesgo</p>
