**CONCEPTO TÉCNICO _____ INFORME TÉCNICO 759
INFORME DE CONTROL Y MONITOREO _____**

RAZÓN SOCIAL: N.A.
NIT: N.A.
REPRESENTANTE LEGAL: N.A.
CÉDULA DE CIUDADANÍA: N.A.
EXPEDIENTE: N.A.
REFERENCIA: N.A.
FECHA DE VISITA: 14 DE SEPTIEMBRE DEL 2017
MUNICIPIO: EL ROSARIO
UBICACIÓN DEL PROYECTO: VEREDA RIO GRANDE
DIRECCIÓN DE CORRESPONDENCIA: N.A.
COORDENADAS: X: 971592 - Y: 677838 - H: 561 m.s.n.m.

CORPONARIÑO, bajo su marco misional, realizó visita técnica a la vereda Rio Grande en el Municipio de El Rosario, con la finalidad de atender la solicitud de oficio número de radicado 6198, en la que se hace referencia a una problemática ambiental por el crecimiento de los niveles del agua de una laguna; la visita se realizó el día 14 de septiembre del año en curso a cargo del equipo técnico de profesionales del proyecto 'Gestión Ambiental del Riesgo'.

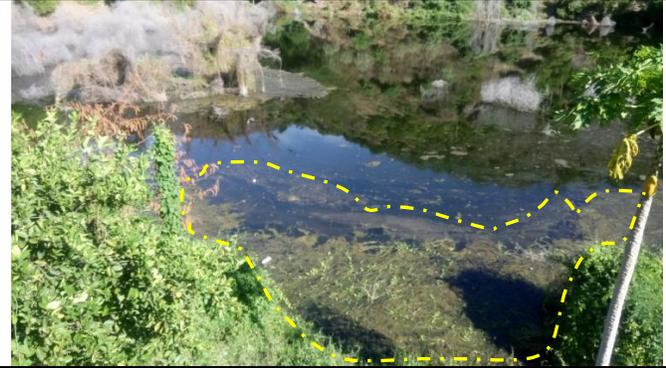
Una vez en campo se evidenciaron malos olores, resultado del uso indiscriminado de agroquímicos, mala disposición de residuos sólidos (Imagen 5) y estancamiento de aguas (Imagen 2). Además, se encontró aprovechamiento de arena en una cantera sin permisos ambientales (Imagen 4).

Imagen 2. Contaminantes suspendidos

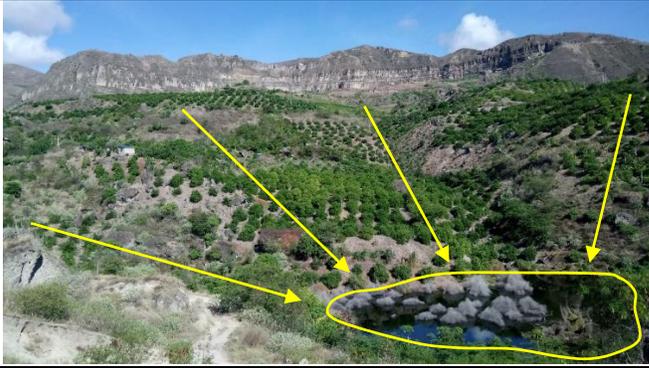
Imagen 3. Cono de resumen de aguas.

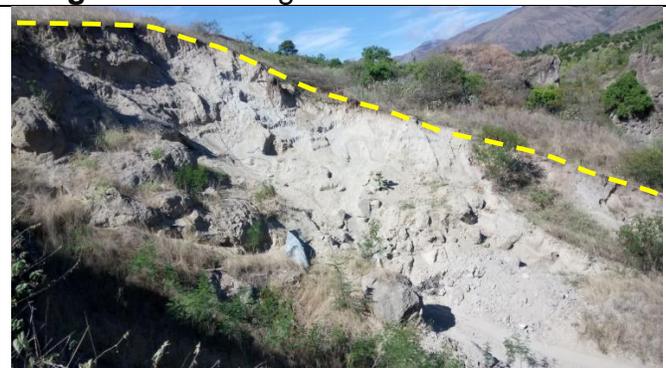
Imagen 4. Mina ilegal.

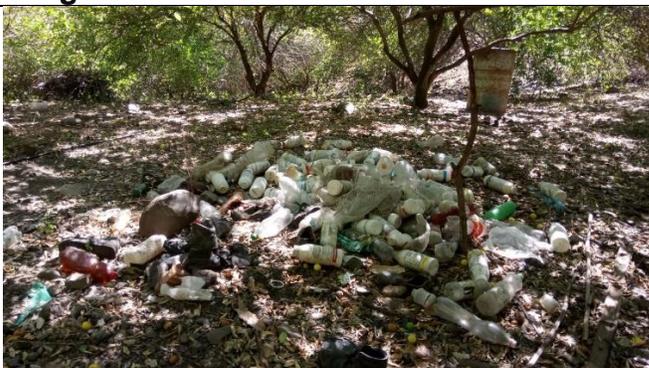
Imagen 5. Residuos solidos

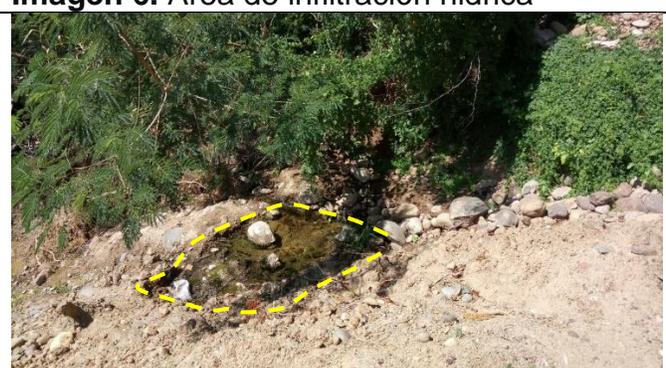
Como resultado, se han visto afectados propietarios que se encuentran entre el Rio Patía y el cuerpo de agua, además de la vía principal que conduce de El Remolino a El Rosario, debido a las infiltraciones de agua que corren por el subsuelo y que son depositadas directamente al Rio Patía (Imagen 6).

Imagen 6. Area de infiltración hidrica

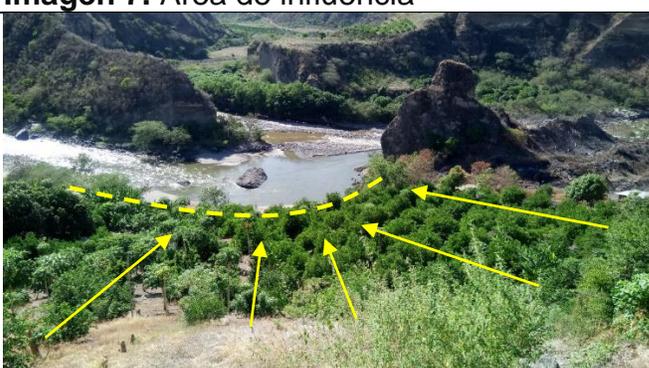
De este mismo modo, se evidencia como el crecimiento de los niveles de agua han afectado al inundar los recursos existentes como: cultivos de limón, pastos y espacios naturales. (Imagen 7). Para ello, se indagó a la comunidad aledaña con la finalidad de obtener información primaria de las posibles fuentes que alimentan del líquido a la laguna; se encontró la existencia de un distrito de riego con más de 100 hidrantes instalados y dispuestos sobre los flancos laterales de las lomas superiores a la laguna. Los

Imagen 7. Area de influencia
