**CONCEPTO TÉCNICO _____ INFORME TÉCNICO 474
INFORME DE CONTROL Y MONITOREO _____**

RAZÓN SOCIAL: N.A.
NIT: N.A.
REPRESENTANTE LEGAL: N.A.
CÉDULA DE CIUDADANÍA: N.A.
EXPEDIENTE: N.A.
REFERENCIA: N.A.
FECHA DE VISITA: 29 DE JUNIO DEL 2017
MUNICIPIO: LA UNIÓN
UBICACIÓN DEL PROYECTO: CONDOMINIO ALTOS DE SAN RAFAEL – LA UNIÓN
DIRECCIÓN DE CORRESPONDENCIA: N.A.
COORDENADAS: 667940 N - 994050 E - H: 1.830 m.s.n.m.

CORPONARIÑO, bajo su marco misional, realizó la visita técnica al condominio Altos de San Rafael del municipio de La Unión, con la finalidad de atender la solicitud de oficio con número de radicación 4231 y los soportes adjuntos con referencia *Asunto abreviado Ambiental No. E-2017-636366 (09-06-2017)*, presentado por Procuradora 15 Judicial II Ambiental y Agraria de Pasto, Liliana Miranda Vallejo; la visita se realizó el día 29 de junio del año en curso a cargo del equipo técnico de profesionales del proyecto 'Gestión Ambiental del Riesgo'.

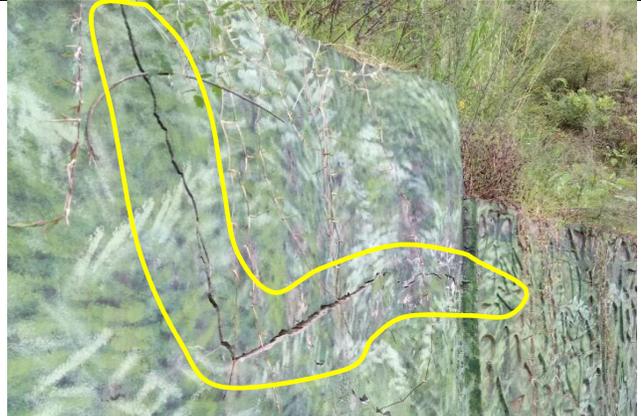
Una vez indagada la comunidad afectada y realizada la visita ocular, se evidencian daños en la infraestructura construida sobre la loma, como gradas y muro de contención (Imagen 1 y 2). La comunidad que habita en la falda de la loma se encuentra sobre el área de influencia de los procesos erosivos que se mencionan (imagen 4). De igual manera, se encontró en la parte superior una piscina propiedad de la comunidad del condominio que puede verse afectada por el fenómeno presente.

Imagen 1. Muro de contención afectado.	Imagen 2. Gradería afectada.

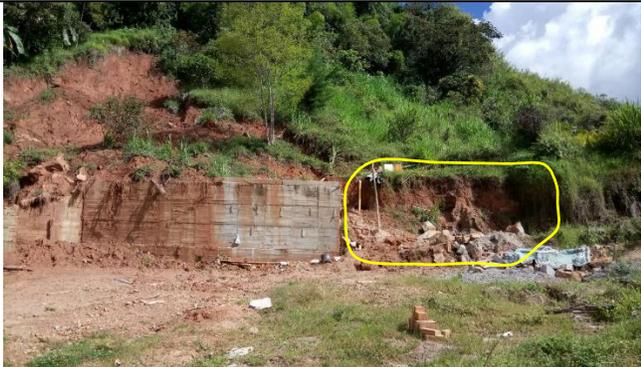
<p>Imagen 3. Zona de socavación.</p>

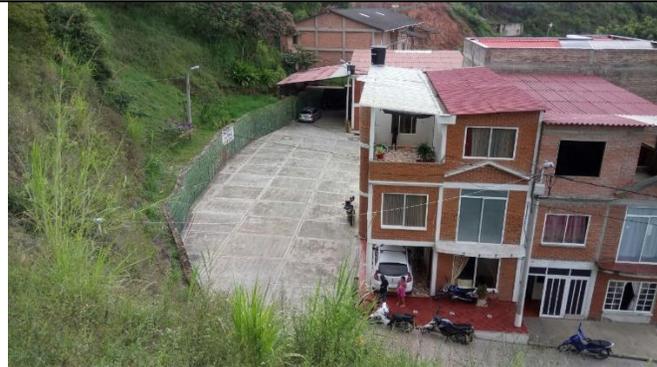
<p>Imagen 4. Zona de influencia.</p>

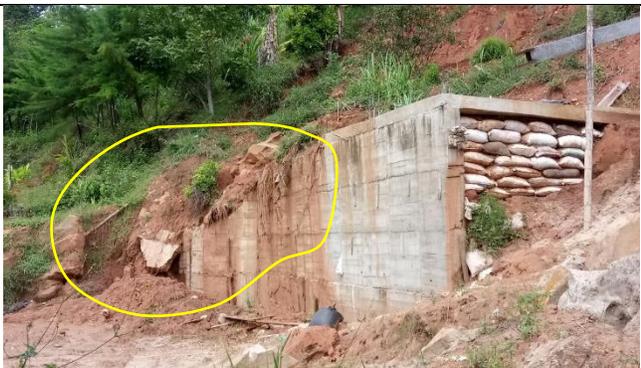
El deslizamiento generado se ha detenido temporalmente gracias a un muro de contención que la comunidad misma construyó; la estructura presenta múltiples fracturas en su composición (imagen 5), como muestra de la sobre carga edáfica e hídrica que descansa sobre él. La comunidad se ha apoyado en la alcaldía municipal, como primer instrumento de acompañamiento y en la Procuraduría 15 Judicial II Ambiental y Agraria de Pasto.

<p>Imagen 5. Muro de contención afectado.</p>

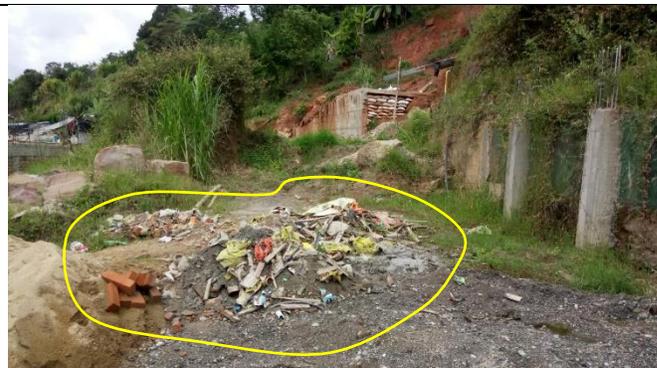
Así mismo, se resalta que sobre el área donde se encuentra el deslizamiento se evidenciaron residuos de construcción y/o demolición (RCD) sin un adecuado manejo y disposición; en este se lugar se encontraron materiales que son de riesgo físico para la comunidad; a su vez, en esta zona se ha generado un ambiente con condiciones favorables para la propagación de enfermedades y plagas (imagen 6).

<p>Imagen 6. Residuos RCD.</p>
