San Juan de Pasto, 21 de Mayo 2019

INFORME TÉCNICO No.:	N.A
INFORME DE SEGUIMIENTO No.:	506
REPRESENTANTE LEGAL:	JOSÉ FRANCISCO MADROÑERO CAICEDO
REFERENCIA:	PROCESO SANCIONATORIO SC-391-17
FECHA DE VISITA:	15 DE MAYO DE 2019
MUNICIPIO:	CHACHAGÜI
SECTOR:	VEREDA LAS LOMITAS – FINCA CAÑADUZAL.
COORDENADAS:	N: 643321 – E: 978887 – H: 1.982 M.S.N.M

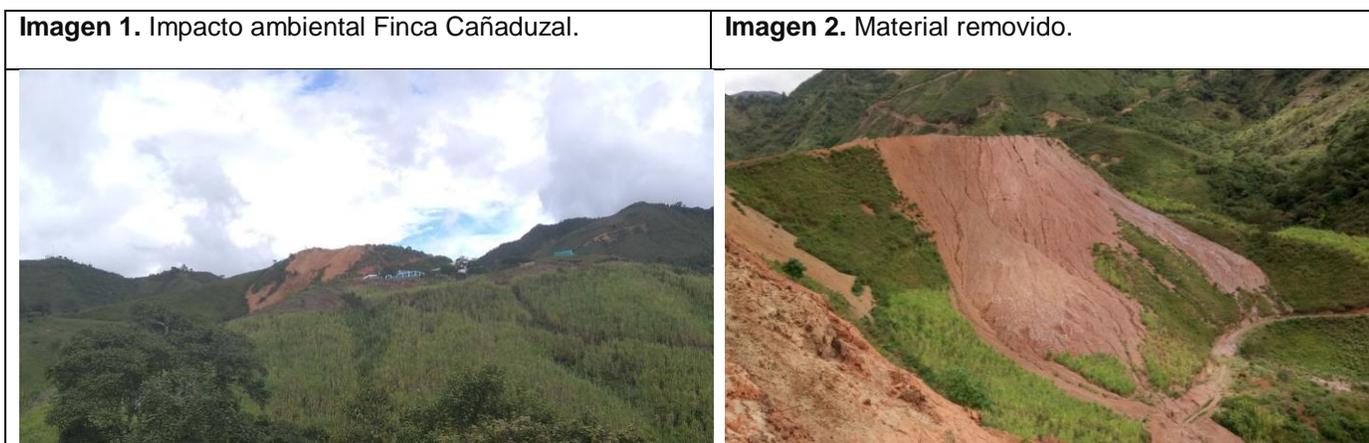
Se evidenció que parte del área afectada que corresponde a ladera, se encuentra establecida con cultivo de caña panelera (Imagen 2). La caña puede servir como amarre del suelo con sus raíces, aportar buena parte de la hojarasca y cobertura vegetal de manera que puede reducir el efecto erosivo de la escorrentía en el suelo principalmente en épocas de fuertes precipitaciones ya que las pendientes son muy pronunciadas; sin embargo, el uso intensivo y mal manejo del cultivo generará una progresiva degradación física, química y biológica por la pérdida o cambio de la biota del suelo. Estas transformaciones en la cobertura y el uso de suelo evidentemente influyen sobre la Quebrada El Huevo – San Lorenzo ya que se presentarán cambios en la retención de agua y por ende cambios en la regulación del caudal.

El señor JOSÉ FRANCISCO MADROÑERO CAICEDO hasta la fecha no ha presentado ante CORPONARIÑO ningún plan de manejo y/o recuperación de la zona afectada, por lo tanto, el área intervenida se ha mantenido sin actividades efectivas de recuperación o restauración ecológica, persistiendo así las afectaciones contra los recursos de flora, fauna, suelo y agua y como consecuencia la disminución de la oferta de bienes y servicios ecosistémicos de la región.

No se observa evidencia de actividades de explanación o remoción de suelo que se hayan realizado actualmente, sin embargo, el impacto ambiental y los daños causados al recurso suelo e hídrico son irreversibles, tampoco se evidenció ninguna medida de restauración o compensación.

- El señor JOSÉ FRANCISCO MADROÑERO debe realizar actividades de bioingeniería perfilando el talud en terrazas, con el fin de restaurar el recurso natural y proteger el mismo de la erosión superficial al que está expuesto, esta actividad la debe hacer en un plazo máximo de 3 meses calendario.

- Debido al impacto ambiental, daños en los recursos naturales y afectaciones en el recurso hídrico, debe implementar actividades de recuperación del área degradada mediante restauración ecológica. Por lo tanto, el señor JOSÉ FRANCISCO MADROÑERO deberá presentar una propuesta de restauración ecológica el cual tenga una supervisión técnica idónea, esta propuesta se entregará en un plazo máximo de 2 meses calendario, para lo cual puede tener en cuenta las especies nativas y más representativas de la zona como: Roble, Pelotillo, Motilón, Cucharo, Laurel, Cajeto, Quillotocto, Pichuelo, Fragua, Encino, Chilco, Pendo, Chamano, Chicharrón, Bicundos, Helechos, Musgos y Líquenes.
