SUBDIRECCIÓN DE CONOCIMIENTO Y EVALUACIÓN AMBIENTAL
	PROYECTO: GESTIÓN AMBIENTAL DEL RIESGO
Página: 1 de 3	INFORME: MOVIMIENTOS EN MASA, AVENIDAS TORRENCIALES, INUNDACIONES Y/O INCENDIOS DE COBERTURA VEGETAL

INFORME TÉCNICO No.:	N.A
INFORME DE SEGUIMIENTO No.:	1166
REFERENCIA:	LAGUNA VERDE O POZO VERDE
FECHA DE VISITA:	11 DE SEPTIEMBRE DE 2019
MUNICIPIO:	EL ROSARIO
SECTOR:	VEREDA RIO GRANDE
COORDENADAS:	Y: 677937 – X: 971577 – H: 552 m.s.n.m.

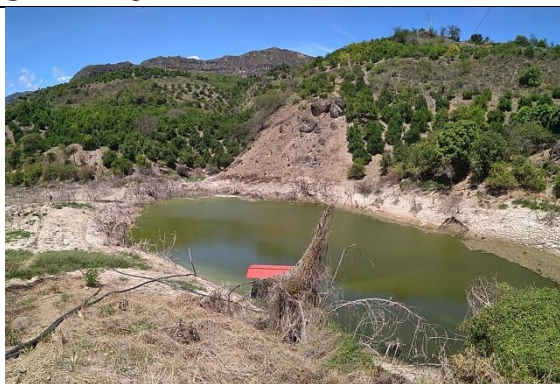
Imagen 1. “Laguna Verde” año 2018

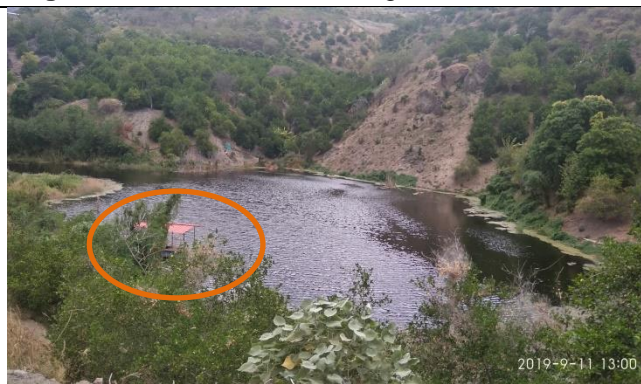
El día 11 de septiembre del presente año se realizó una visita de seguimiento donde se pudo observar que el nivel de agua ha aumentado y la maquinaria que drena el agua no se encuentra en funcionamiento, incluso las mangueras que llevan el agua están cortadas.

Imagen 2. Estado actual de la laguna año 2019.

- Filtraciones en las tuberías que puedan aportar de esta agua a las viviendas y predios por los cuales pasa la tubería, y que puedan causar daños.
- Se recomienda a la alcaldía municipal realizar un constante monitoreo antes, durante y después de las épocas de lluvia, donde controlen los crecimientos y descensos del nivel de agua, para controlar la cantidad de agua que este drenando

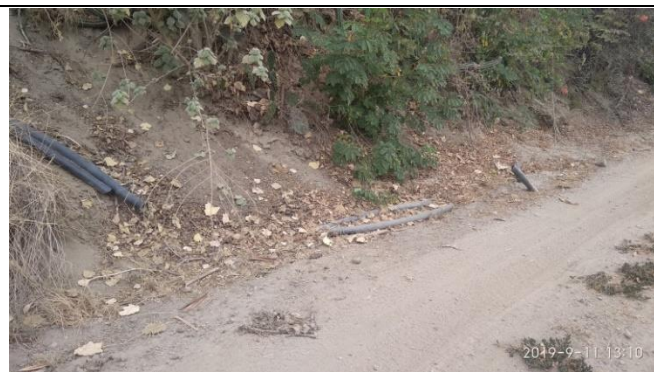
Imagen 3. Mangueras rotas.

- Se recomienda realizar drenajes para equilibrar la carga hídrica que se puede presentar en las próximas temporadas de lluvias. Esta actividad debe ser supervisada por alcaldía municipal y personal idóneo quienes deben revisar que no se presenten rupturas en las mangueras y evitar que el agua cause daños en las viviendas por las cuales pasan las mangueras.

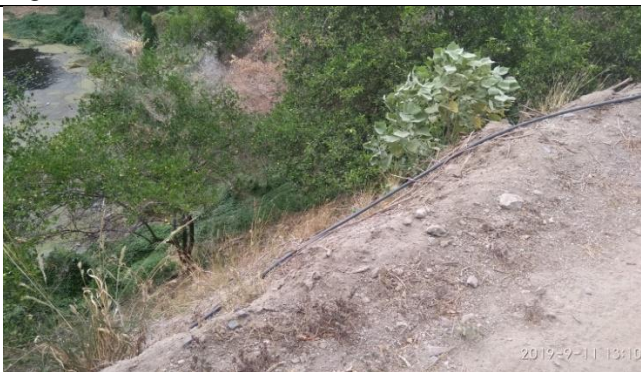
En el mes de octubre se realizó una visita de seguimiento en este sector, donde se encontró una máquina que drena el agua, la cual se utiliza como sistema de riego para los cultivos presentes en el sector, por esta actividad el nivel del agua ha disminuido considerablemente y donde la presencia de agroquímicos continua contaminando el agua, presentándose turbia y con mal olor.

Imagen 4. Mangueras que pertenecen al sistema de riego
