SUBDIRECCIÓN DE CONOCIMIENTO Y EVALUACIÓN AMBIENTAL
	PROYECTO: GESTIÓN AMBIENTAL DEL RIESGO
Página: 1 de 3	<b>INFORME: MOVIMIENTOS EN MASA, AVENIDAS TORRENCIALES, INUNDACIONES Y/O INCENDIOS DE COBERTURA VEGETAL</b>

<b>INFORME TÉCNICO No.:</b>	N.A
<b>INFORME DE SEGUIMIENTO No.:</b>	1417
<b>REFERENCIA:</b>	RESPUESTA OFICIO CON RADICADO INTERNO 8446 DE 17 DE OCTUBRE DE 2019 ACCIÓN DE TUTELA 2019-000010-00 DEL 20 DE FEBRERO DE 2019
<b>FECHA DE VISITA:</b>	29 DE OCTUBRE DE 2019
<b>MUNICIPIO:</b>	LA FLORIDA
<b>SECTOR:</b>	CASCO URBANO – BARRIO LIBERTAD
<b>COORDENADAS:</b>	<b>N:</b> 635430 – <b>E:</b> 963685 – <b>H:</b> 2.188 m.s.n.m

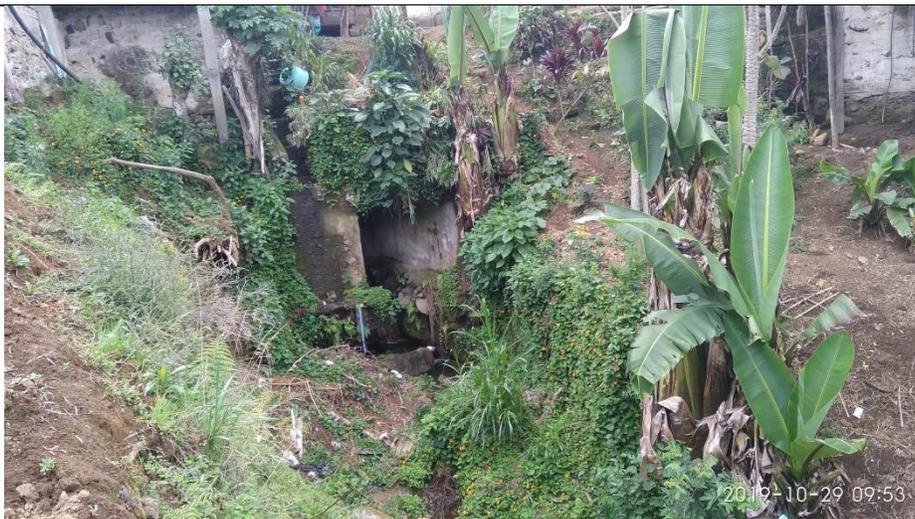
En la vista se pudo observar que la vivienda de la señora Gloria Villareal se ubica a pocos metros de una quebrada “La Colina” la cual se encuentra canalizada por un boxcoulver, donde en los flancos se observa terrenos inestables que han sido aprovechados por la comunidad para realizar labores de cultivos.

**Imagen 1.** Box Culvert – taludes inestables.

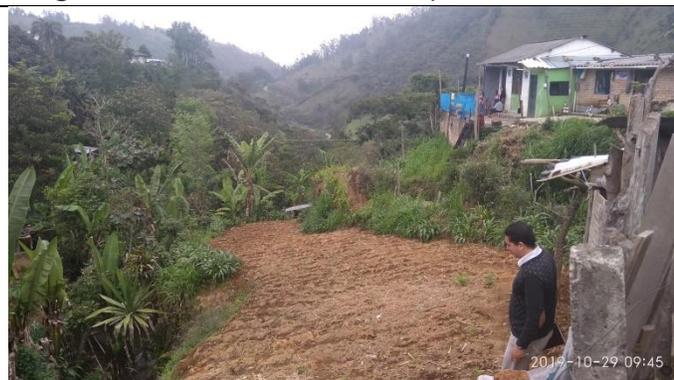
Los suelos que se encuentran en este punto son producto de la meteorización de capas de lavas y cenizas, los cuales son sueltos, poco consolidados, de color rojizo y presentan textura areno-arcillosa con humedad media y plasticidad media a alta. Estos suelos son fácilmente removidos por los procesos erosivos y antrópicos (cultivos – mal uso del suelo) que se presentan en el sector, así como las altas precipitaciones y las aguas escorrentía que se vierten sin control sobre estos taludes.

**Imagen 2.** Talud inestable utilizado para cultivos.

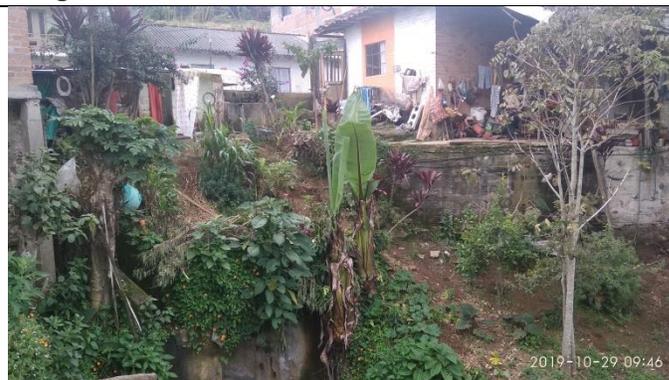
En este punto también se encuentran en situación de riesgo las casa colindantes

**Imagen 4.** Viviendas afectadas.
