SUBDIRECCIÓN DE CONOCIMIENTO Y EVALUACIÓN AMBIENTAL
	PROYECTO: GESTIÓN AMBIENTAL DEL RIESGO
Página: 1 de 7	INFORME: MOVIMIENTOS EN MASA, AVENIDAS TORRENCIALES, INUNDACIONES Y/O INCENDIOS DE COBERTURA VEGETAL

San Juan de Pasto, 21 de marzo 2019

INFORME TÉCNICO No.:	N.A
INFORME DE SEGUIMIENTO No.:	183
REFERENCIA:	MOVIMIENTO EN MASA
FECHA DE VISITA:	15 DE MARZO DE 2019
MUNICIPIO:	RICAURTE
SECTOR:	VEREDA ALTO CARTAGENA
COORDENADAS:	N: 626307 – E: 898823 – H: 1317 m.s.n.m

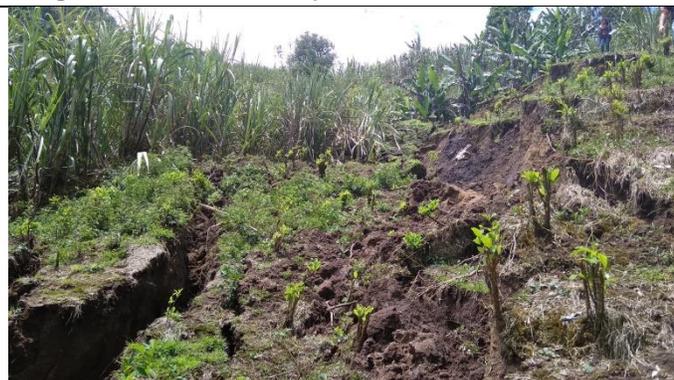
En la vereda Alto Cartagena se observan suelos residuales de color rojizo y capas de materia orgánica, en el punto con coordenadas **N:** 626307 – **E:** 898823 a una altura de 1317 m.s.n.m., donde se ubican 3 viviendas, un trapiche, porquerizas y cultivos de caña y plátano, ocurrió un movimiento en masa de gran magnitud, el cual ocasionó pérdidas de los cultivos poniendo en riesgo las personas que residen en el lugar, puesto que la corona del deslizamiento se encuentra a aproximadamente 5 metros de la vivienda y del trapiche (Imagen 1 y 2).

Imagen 1. Deslizamiento y cultivos dañados.

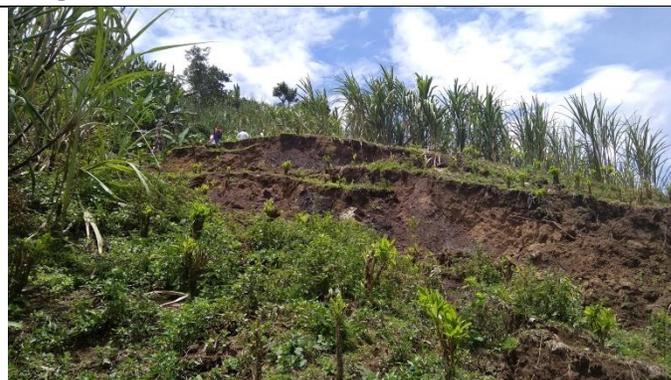
Imagen 2. Deslizamiento traslacional.

- Hasta que no se tomen las medidas necesarias para el vertimiento de las aguas residuales sobre el terreno, se sugiere evacuar las viviendas, puesto que el tipo de deslizamiento es de tipo retrogresivo y la corona se ubica a pocos metros de estas; se debe tener en cuenta que es en época de lluvia donde el aporte de agua es significativo y el movimiento continuará.

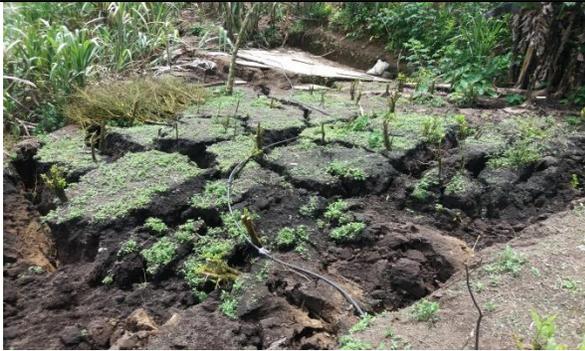
Se identificó un deslizamiento de tipo traslacional retrogresivo, con grietas de 30 centímetros de ancho y hasta 1 metro de profundidad (Imagen 3 y 4), se observa un perfil de meteorización con una capa de aproximadamente 50 cms de materia orgánica (a), por debajo de la cual se encuentra una capa color gris de aproximadamente 1mt, tiene una textura limoarcillosa, con una humedad media y es poco compacta (b), esta capa se forma por la meteorización de rocas sedimentarias (Imagen 5); por debajo de esta capa se observa suelo de color rojizo con textura arcillosa (c), con una humedad moderada a alta, esta capa se forma por la alta meteorización de rocas ígneas plutónicas (Imagen 6). Estos tipos de suelos que se forman por procesos de meteorización, son susceptibles a la ocurrencia de movimientos en masa, y se intensifican debido a la carga de agua generada en la parte alta y media del talud; en este caso particular se observa que las aguas provenientes de las viviendas y trapiche se vierten directamente sobre el terreno sin ninguna medida o canalización (Imagen 7 y 8), el vertimiento inadecuado de las aguas es un factor que acelera los procesos de erosión y los movimientos en masa.

Imagen 3. Grietas de tensión en el terreno.

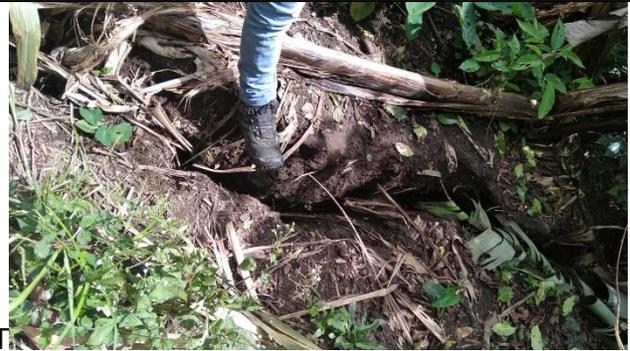
Imagen 4. Grieta de tensión.

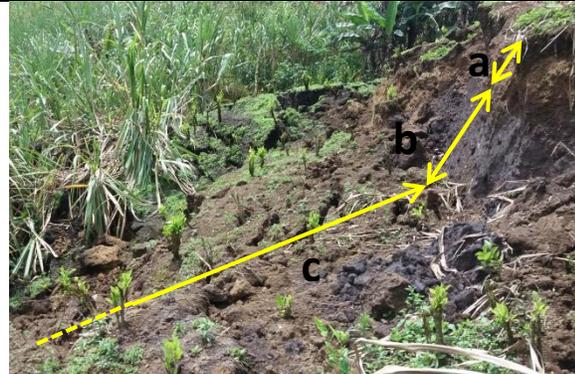
Imagen 5. Perfil de meteorización – Capas a, b y c.

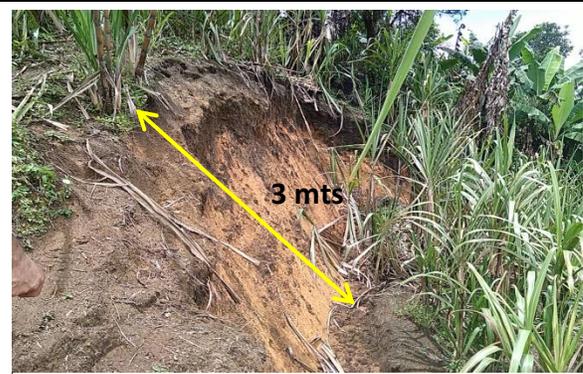
Imagen 6. Espesor de material desplazado capa c.

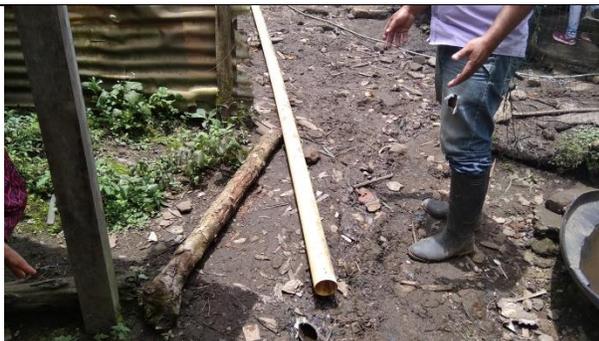
Imagen 7. Vertimiento de agua mediante tubo de PVC.

- En las 6 viviendas ubicadas en la vereda Alto Cartagena, se deben tomar medidas de control para canalizar las aguas residuales tanto domésticas como las del trapiche, sin embargo, no se recomienda que el vertimiento se haga de manera directa a la Quebrada, sino se debe contemplar sistemas de tratamiento de aguas residuales prefabricadas; esto con el fin de no contaminar la quebrada con los residuos que deja el trapiche, porquerizas y desechos domésticos.

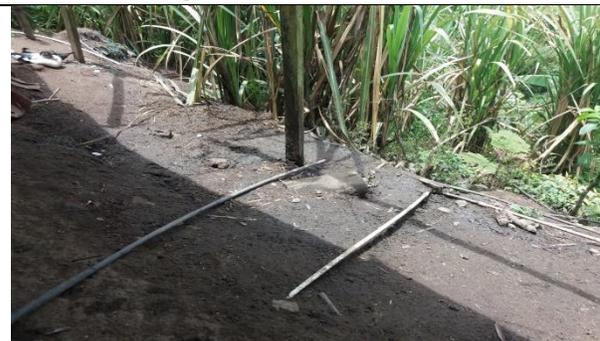
Imagen 5. Vertimiento de agua sobre el terreno por medio de mangueras.

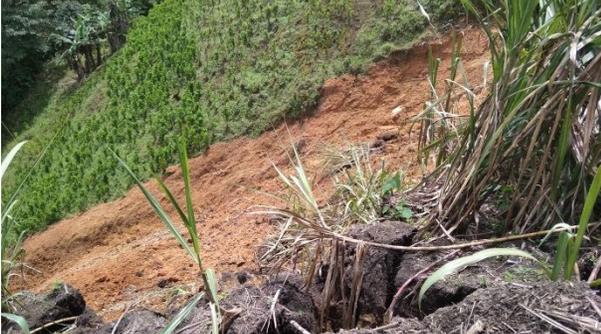
El material desplazado cae directamente sobre la Quebrada Cartagena generando represamientos (Imagen 8 y 9), sin embargo, el material que se desprende es un material fino, donde no se observa caída de bloques de rocas, por tanto el represamiento en la quebrada no es de amenaza alta puesto que el agua trasporta los sedimentos depositados en el cauce llevándolos en suspensión aguas abajo; sin embargo grandes volúmenes de material junto con el aumento abrupto de la quebrada pueden ocasionar una avenida torrencial de flujos de lodos ocasionando daños aguas abajo.

<p>Imagen 8. Material desplazado.</p>	<p>Imagen 9. Quebrada Cartagena y antigua bocatoma.</p>

- Se recomienda a la alcaldía municipal hacer un constante monitoreo tanto en la parte alta como baja de la Quebrada, con el fin de alertar a tiempo a la comunidad ante la ocurrencia de nuevos movimientos en masas. En caso que en la parte baja disminuya el caudal, se debe verificar si en la parte alta hay un represamiento de gran magnitud, que podría generar una avenida torrencial de flujos de lodos y causar daños en cultivos y viviendas que se ubican en cercanías del cauce de la quebrada.

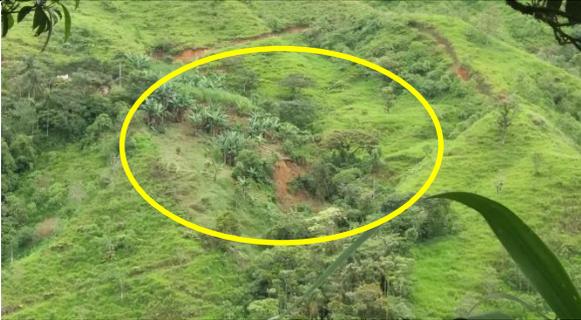
En las colinas y laderas del sector se observan procesos de reptación y coronas de deslizamientos activos, que debido a las características de la zona como el tipo de suelo, rocas con alto grado de meteorización, las altas pendientes, la deforestación y el aporte de agua en épocas de lluvia hacen que esta zona sea susceptible a la ocurrencia de movimientos del terreno (10 y 11).

<p>Imagen 10. Deslizamiento y reptación en la ladera.</p>	<p>Imagen 11. Deslizamientos en las laderas de la quebrada Cartagena.</p>
