INFORME TÉCNICO 130/23

REFERENCIA: GESTIÓN DE RIESGO, AVENIDAS TORRENCIALES MOVIMIENTOS EN MASA RIO QUIÑA

FECHA DE VISITA: 12 DE ABRIL DE 2023

MUNICIPIO: SAN JOSE DE ALBAN, NARIÑO

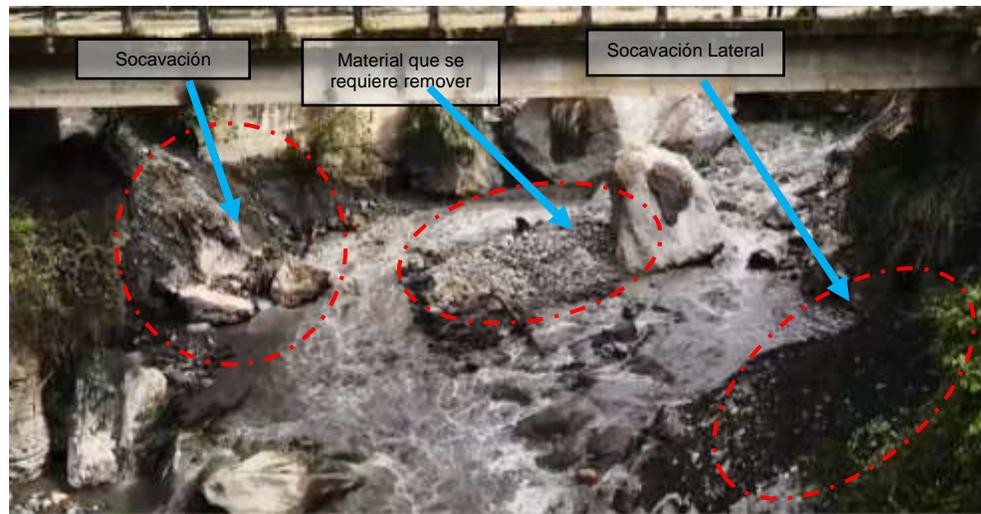
1. SOCAVACION LATERAL	
Tipo de fenómeno	Avenida torrencial y socavación lateral en los taludes marginales del cauce del Río Quiña
Coordenadas geográficas de referencia	1° 27' 44,167" N; 77° 5' 52,227" W
Afectaciones	Erosión en los estribos del puente del río Quiña, afectación en vivienda y riesgo de pérdida de banca en la vía que conduce al municipio de San José de Albán.
Descripción general	<p>En este punto se identificó que se presenta erosión y socavación lateral en los taludes marginales del cauce del río Quiña, lo cual se vio acelerado en la avenida torrencial presentada el día 06 de abril de 2023.</p> <p>Se observa que en el cauce se encuentran dos rocas de gran tamaño (mayor a 10 metros de diámetro) que bifurcan el flujo de agua, lo cual hace que los procesos laterales de erosión se intensifiquen. Sobre la roca de mayor tamaño, se está realizando la desintegración para reducir su tamaño con explosivos.</p> <p>La erosión que se presenta se encuentra erosionando la cimentación de los pilotes del puente del río Quiña, poniendo en riesgo su estabilidad. Además, se observó afectada la infraestructura de una vivienda que ya no se encuentra habitada y la posible pérdida de banca en el flanco izquierdo aguas abajo del río Quiña.</p> <p>Debido a los procesos erosivos que se ha causado en el río Quiña, generaron un desgaste en los taludes marginales del cauce por la alta capacidad erosiva del río. Como el cauce no es regular, se suelen producir remolinos que arrastran arenas y gravas, puliendo el fondo del río y creando cavidades. Los remolinos que se forman representan el poder erosivo del agua.</p>

Zonas que presentan Socavación Lateral, Acumulación de sedimentos

Recomendaciones	Es necesario realizar obras de mitigación ante el proceso erosivo que presenta el río Quiña en este sector, las cuales deberán estar dirigidas brindar estabilidad a la vía que conduce al municipio de Albán y prioritariamente el estribo derecho aguas abajo del puente del río Quiña, las cuales se deberán realizar con base en estudios técnicos de avenidas torrenciales que incluyan análisis de erosión lateral hídrica.

<p>Como medida temporal preventiva, teniendo en cuenta la temporada de lluvia que se presenta, se considera necesario realizar la remoción y ubicación de algunas rocas hacia los dos taludes erosionados, lo cual ayudará a proteger y reducir en cierta medida la erosión y socavación que se presenta. Lo anterior, con base en lo establecido en el artículo 2.2.3.2.19.10 del Decreto 1076 de 2015.</p> <p>Por lo tanto, se deberán seguir las consideraciones técnicas que se brindaron en campo, las cuales se detallan a continuación:</p> <p>Se recomienda remover los sedimentos que se encuentran en los sectores indicados en las imágenes, de las rocas con un diámetro superior a los 50 cm hasta una profundidad no mayor a 1m. El material que se remueva deberá adecuarse sobre los taludes que actualmente se están erosionando, lo cual permitirá que el flujo se conduzca hacia el centro del cauce, lo cual reduce en cierta medida la erosión lateral que se presenta.</p> <p>Es necesario continuar desintegrando las rocas de gran tamaño para evitar que desvíen el flujo hacia los taludes. Se recomienda el uso de herramientas que permitan hacer la labor de manera más eficiente (martillos hidráulicos o cemento expansivo) y con base en la instrucción técnica de expertos.</p> <p>Cabe resaltar que estas intervenciones en el cauce se consideran viables porque aguas abajo no se evidencia infraestructura expuesta y áreas inestables que puedan sufrir afectaciones por la intervención, así mismo, considerando que esta intervención podría ayudar parcialmente a la reducción del proceso erosivo que se presenta, mientras se realizan las obras de mitigación definitiva. No obstante, se aclara que esta intervención no es una solución definitiva al riesgo de pérdida de banca que presenta la vía.</p> <p>Así mismo, se brindan las siguientes recomendaciones para el sector:</p> <p>Realizar la limpieza y mantenimiento de cunetas y alcantarillas de las vías de la zona para evitar que saturaciones de agua.</p> <p>Si se va a realizar la desintegración de la roca de gran tamaño con el uso de explosivos, es necesario que se tenga en cuenta todas las medidas de seguridad que requieren este tipo de intervenciones,</p>

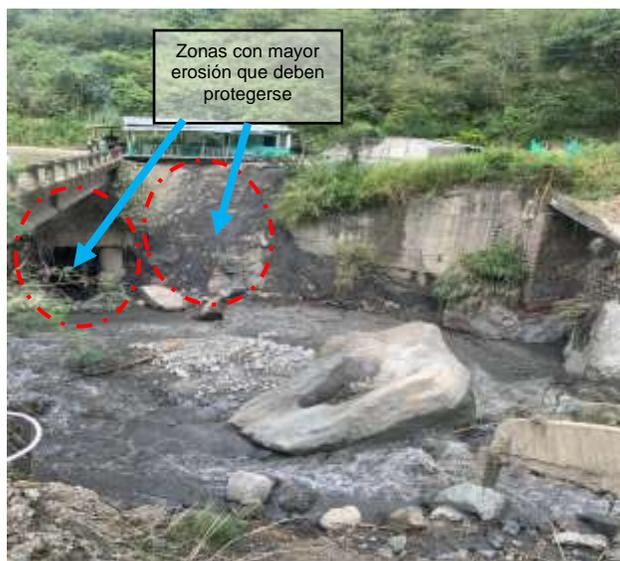
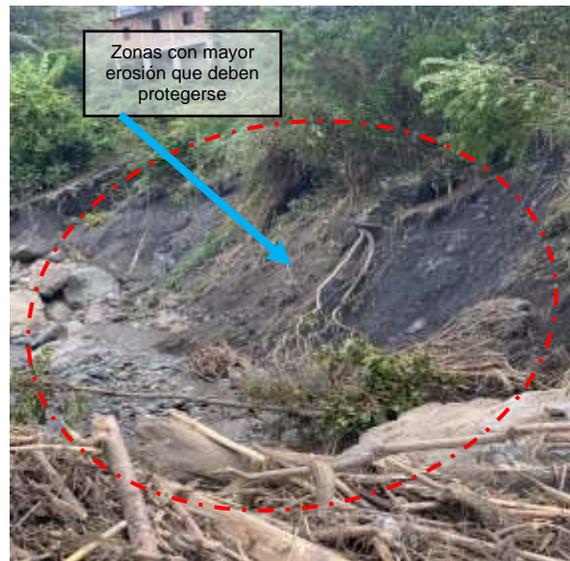
Zonas que presentan Socavación Lateral

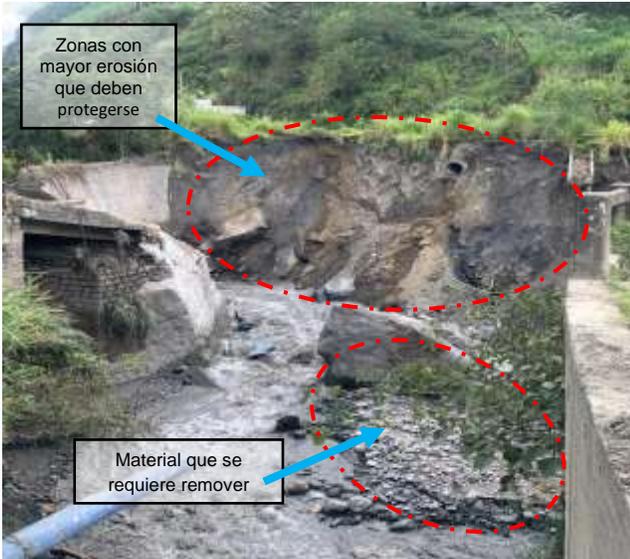
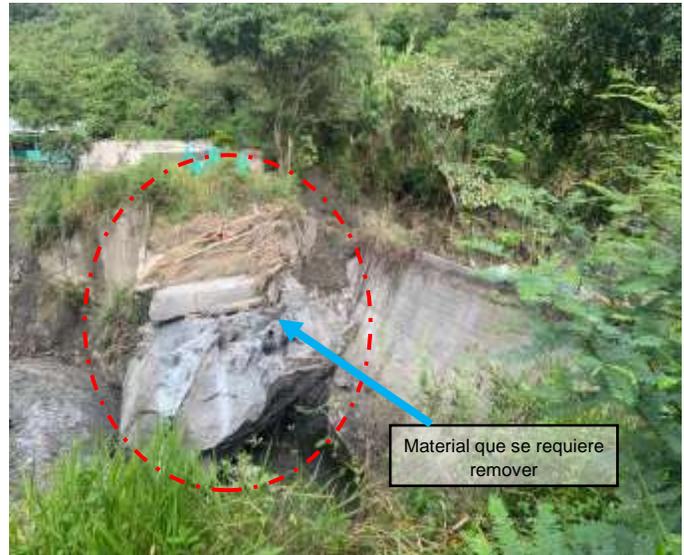
Zonas que presentan Acumulación de Sedimentos

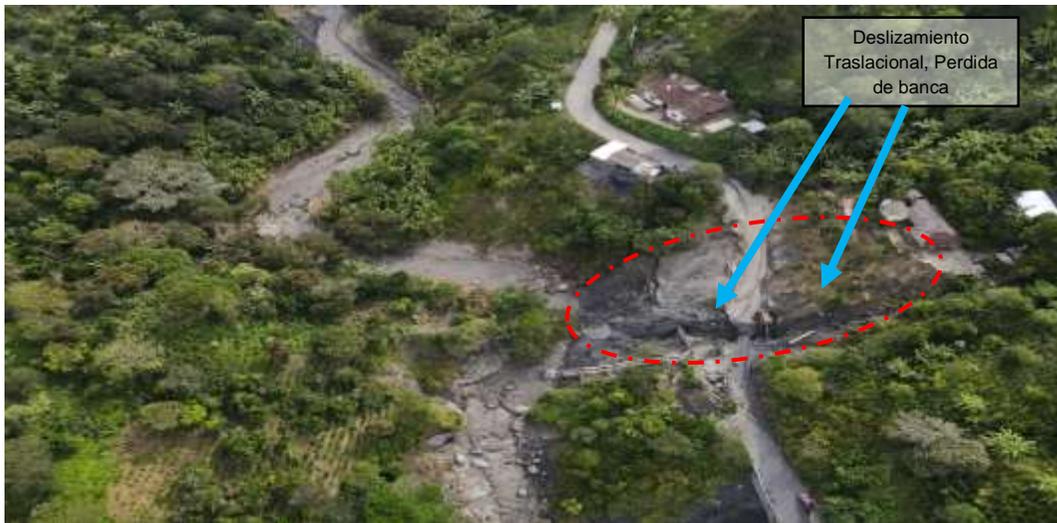
2.DESLIZAMIENTO Y SOCAVACION LATERAL	
Tipo de fenómeno	Deslizamiento rotacional y socavación lateral, punto crítico la Pascuaza
Coordenadas geográficas de referencia	1° 28' 5,300" N; 77° 5' 34,576" W
Afectaciones	Pérdida de banca de la vía Departamental que comunica al Municipio de San José de Albán y el norte de Nariño.
Descripción general	<p>Se observa la pérdida de banca por un proceso de remoción en masa tipo rotacional, el cual es acelerado por el descole de aguas desde la parte alta de la ladera. En la parte baja del talud, teniendo en cuenta la morfología meándrica del río Quiña, el flujo de agua se dirige hacia este sector, lo cual genera la erosión y socavación lateral de fondo en el talud marginal del río, el cual está conformado por material no cohesivo de diferentes tamaños. Estos eventos generan la pérdida de banca y producen la afectación de la vía Departamental.</p> <p>En el área se observa que desde hace varios meses se encuentran desarrollando obras de estabilidad que aún no han concluido y fueron afectadas durante las últimas lluvias.</p>

Zonas que presentan Deslizamiento Traslacional, Perdida de banca

Recomendaciones	Es necesario finalizar las obras de mitigación ante el proceso erosivo que presenta el río Quiña en este sector y generar estabilidad a la vía. Cabe resaltar que las obras que deben realizarse con base en estudios

<p>técnicos pertinentes, que incluyan análisis geotécnicos y de erosión hídrica por el flujo que golpea hacia la vía desde la parte baja.</p> <p>Se recomienda regulación en el flujo de vehículos e implementar señalización preventiva que indique la ejecución de las obras y el riesgo que se presenta.</p> <p>Como medida temporal, teniendo en cuenta la temporada de lluvia que se presenta, se debe considerar realizar la remoción y ubicación de algunas rocas hacia el talud que presenta erosión lateral, lo cual ayudará a reducir en cierta medida la erosión y socavación que se presenta, mientras se realiza la construcción de la obra estructural de mitigación.</p>
--	---

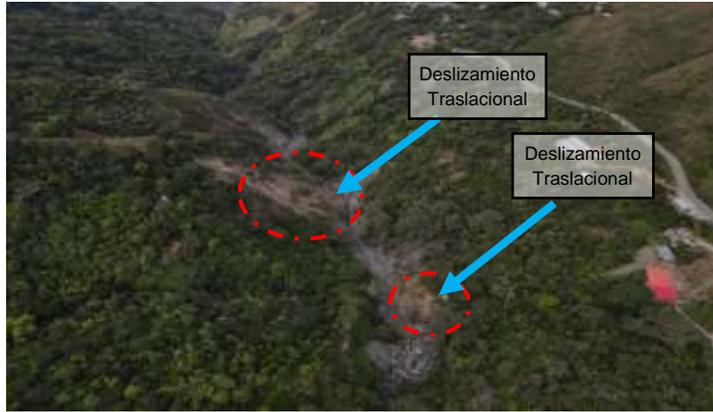
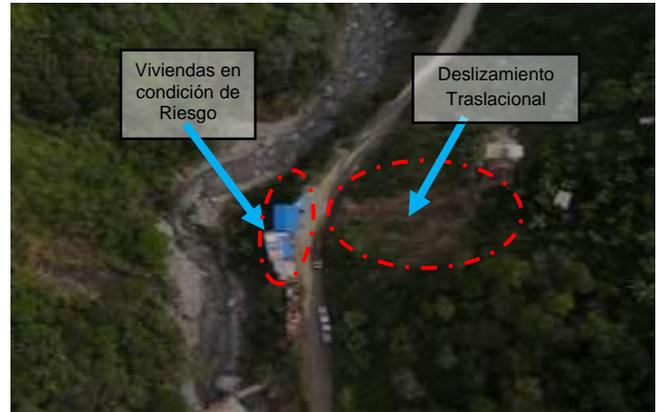
Zona que presenta, Deslizamiento Traslacional

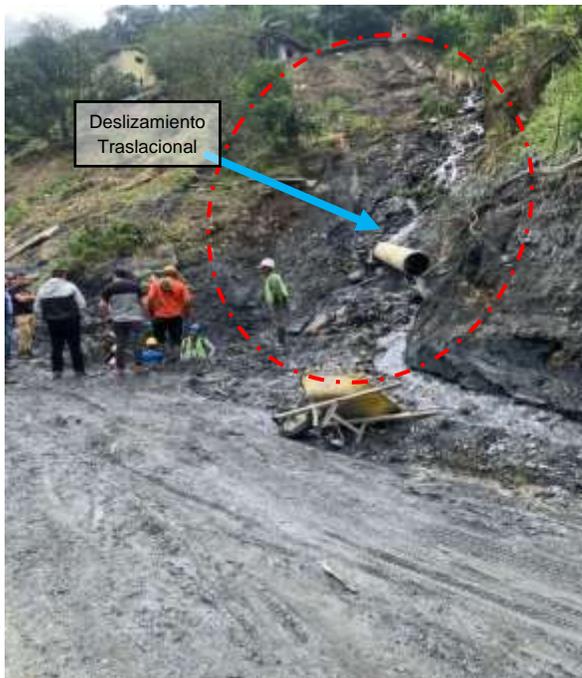
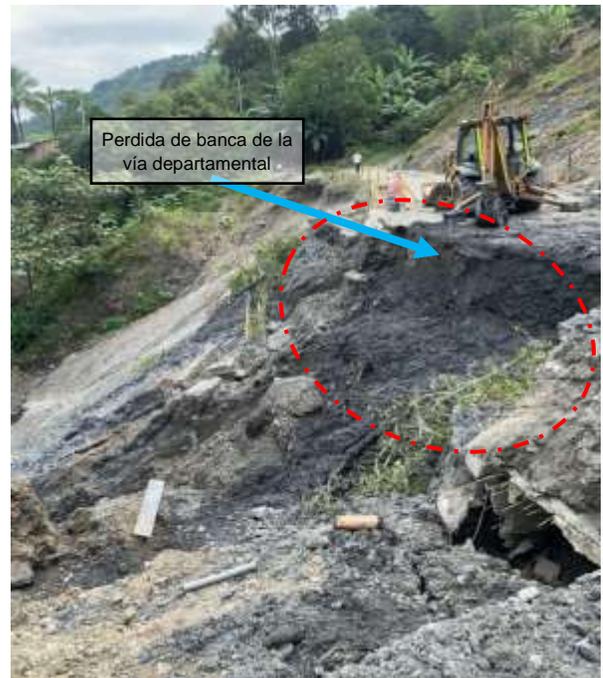
Zona que presenta, Deslizamiento traslacional, Perdida de banca

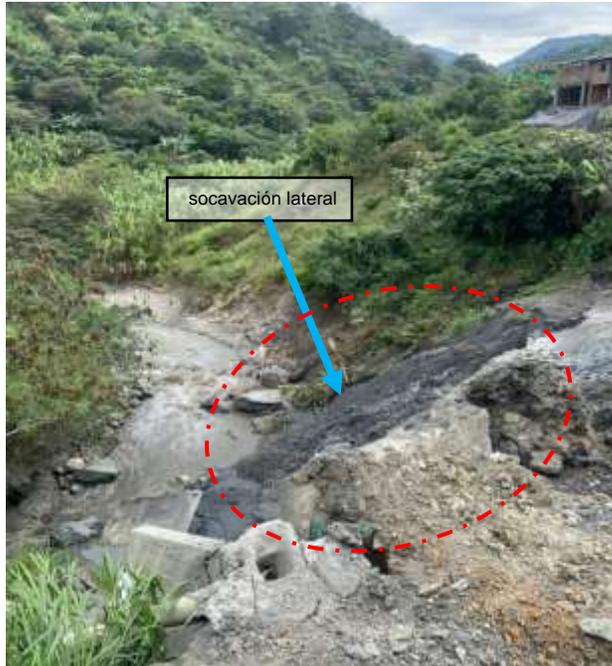
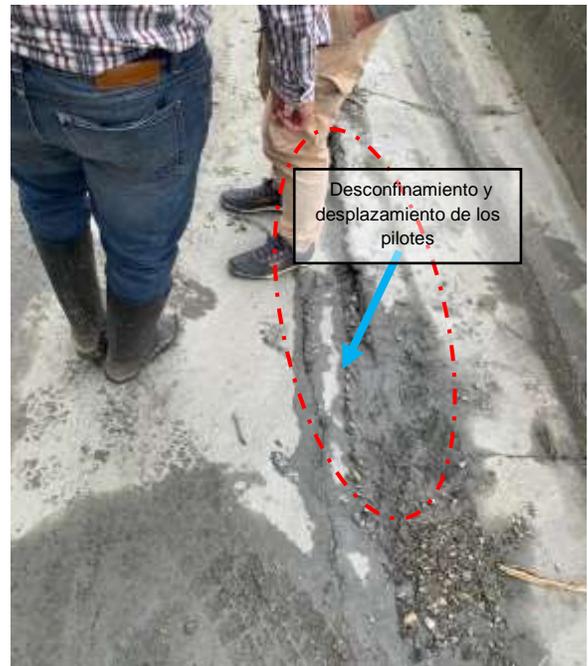
Zona que presenta, Socavación Lateral, desconfinamiento y desplazamiento de los pilotes

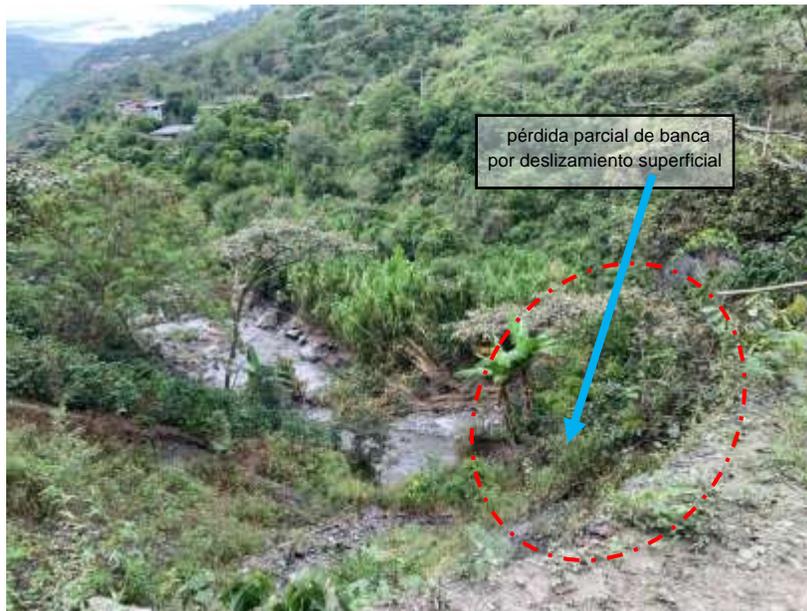
3.DESLIZAMIENTO SUPERFICIAL Y SOCAVACION LATERAL	
Tipo de fenómeno	Deslizamiento Superficial, punto crítico el Cebadero
Coordenadas geográficas de referencia	1° 27' 41,401" N; 77° 5' 51,471" W
Afectaciones	Riesgo de pérdida de banca de la vía terciaria que comunica a los Municipios de Tablón de Gómez y San José de Alban.
Descripción general	Se observa el riesgo de pérdida de banca por deslizamiento superficial en la vía que conduce al municipio de el Tablón de Gómez. La vía no cuenta con cunetas y alcantarillas que permitan la adecuada conducción de agua. Se observa unos sacos suelos como medida de mitigación temporal
Recomendaciones	Es necesario realizar una obra de mitigación ante el proceso de remoción en masa que se presenta y generar estabilidad a la vía con base en estudios técnicos pertinentes. Se deben realizar cunetas y alcantarillas en la vía para un adecuado manejo del agua de escorrentía.

Zona que presenta, Perdida de banca por deslizamiento superficial

Se recomienda señalización preventiva y regulación en el de flujo de los vehículos
--	--

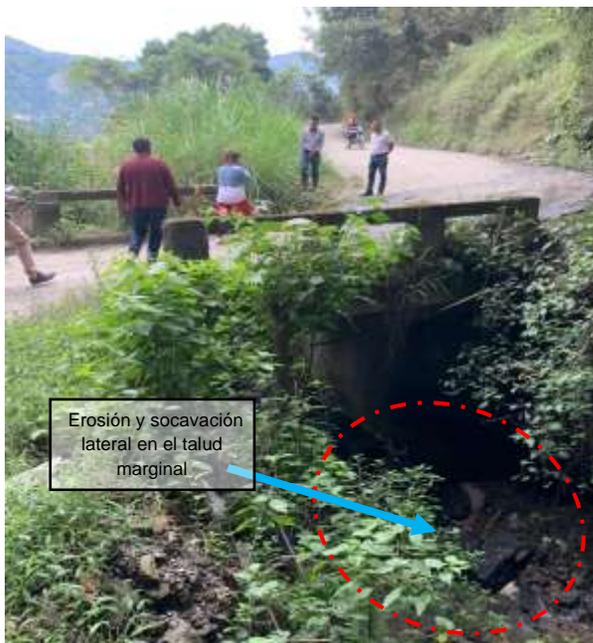
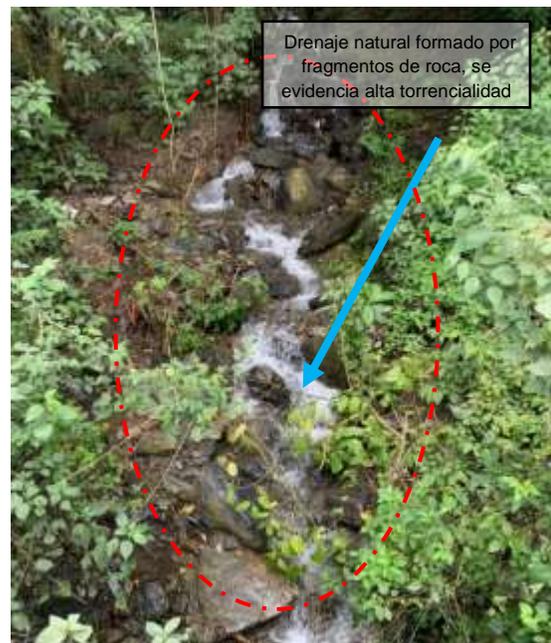
4.DESLIZAMIENTO SUPERFICIAL Y SOCAVACION LATERAL	
Tipo de fenómeno	Socavación lateral en los taludes del puente el Hatillo Vereda Buenavista alta Las Palmas.
Coordenadas geográficas de referencia	1° 28' 2,038" N; 77° 4' 54,483" W
Afectaciones	Socavación en las aletas del puente el Hatillo Vereda Buenavista alta las Palmas
Descripción general	Se observa drenaje natural formado por fragmentos de roca, que evidencian alta torrencialidad, lo cual genera procesos erosivos que afectan las aletas de un pontón que atraviesa la quebrada El Hatillo, sobre la vía Departamental que comunica a el municipio de San José de Albán y San Bernardo. Se observa erosión y socavación lateral en el talud marginal de la quebrada, el cual está conformado por material no cohesivo de diferentes tamaños, así mismo, se observa la acumulación de material no consolidado debajo del puente que podría

<p>obstruir el flujo normal del caudal que pasa por el sector en caso de una creciente produciendo la afectación de la vía Departamental.</p> <p>La vía no cuenta con cunetas que permitan la conducción adecuada de las aguas.</p>
Recomendaciones	<p>Se recomienda realizar la regulación en el flujo de vehículos e implementar señalización preventiva que indique el riesgo que se presenta.</p> <p>Se recomienda generar estabilidad a la vía con base en estudios técnicos pertinentes, que incluyan análisis de erosión hídrica por el flujo que golpea hacia las aletas del pontón.</p>

Zona que presenta, Deslizamiento, Erosión y Socavación Lateral

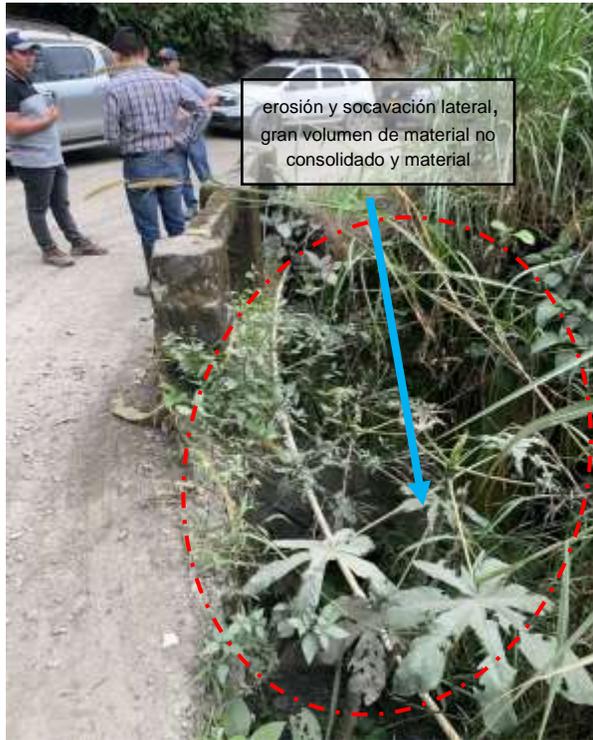
erosión y socavación lateral, gran volumen de material no consolidado y material

Zona que presenta, Socavación Lateral y Gran volumen de material no consolidado

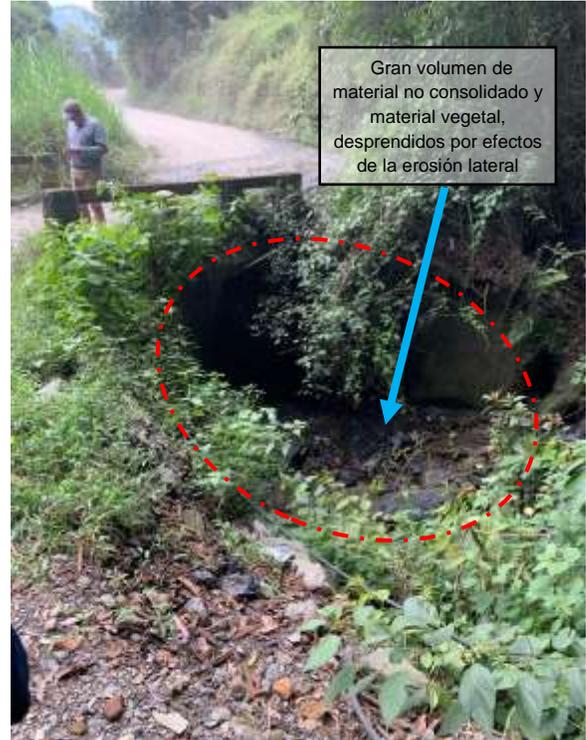
Gran volumen de material no consolidado y material vegetal, desprendidos por efectos de la erosión lateral

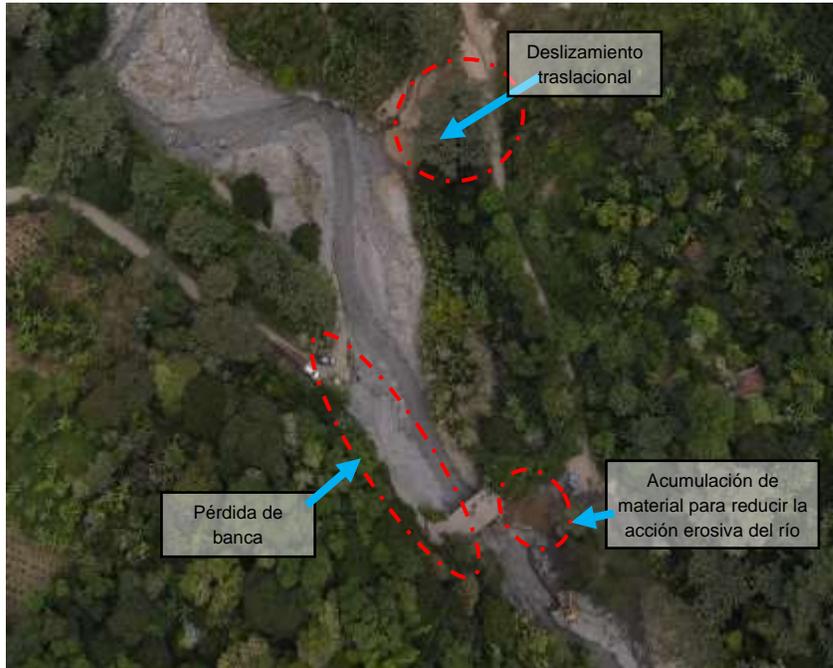
5.EROSION Y SOCAVACION LATERAL	
Tipo de fenómeno	Avenida Torrencial, socavación lateral en los taludes marginales del Cauce del Rio Quiña
Coordenadas geográficas de referencia	1° 29' 30,788" N; 77° 4' 16,607" W"
Afectaciones	Socavación lateral punto crítico puente el Salado corregimiento Chapiurco municipio de San José de Alban
Descripción general	Se observa altos niveles de socavación en el río Quiña, se evidencia un gran volumen de material no consolidado como roca, sedimentos, escombros y material vegetal, desprendido por efectos de la erosión lateral que genera el río en su dinámica actual y que necesita ser removido para ser reacomodado donde se requiera, teniendo en cuenta que estos procesos erosivos son constantes y se agudizan cuando ocurren incrementos de caudal en el río, es necesario que se realicen obras y estudios hidráulicos donde se genere niveles

Zona que presenta, Deslizamiento traslacional, Acumulación de sedimentos y Acumulación de material para reducir la acción erosiva del río.

<p>máximos de socavación, que permitan reducir el deterioro estructural del estribo y aleta del puente.</p>
Recomendaciones	<p>Es necesario realizar obras de mitigación ante el proceso erosivo que presenta el río Quiña en este sector, las cuales deberán estar dirigidas brindar estabilidad a la vía que conduce al corregimiento Chapiurco y prioritariamente el estribo derecho aguas abajo del puente El Salado, las cuales se deberán realizar con base en estudios técnicos de avenidas torrenciales que incluyan análisis de erosión lateral hídrica.</p> <p>Como medida temporal preventiva, teniendo en cuenta la temporada de lluvia que se presenta, se considera necesario continuar la remoción y ubicación de algunas rocas los estribos del puente erosionados y la vía que sufrió pérdida de banca, lo cual ayudará a proteger y reducir en cierta medida la erosión y socavación que se presenta. Lo anterior, con base en lo establecido en el artículo 2.2.3.2.19.10 del Decreto 1076 de 2015.</p> <p>Por lo tanto, se deberán seguir las consideraciones técnicas que se brindaron en campo, las cuales se detallan a continuación:</p> <p>Se recomienda remover los sedimentos que se encuentran en los sectores indicados en las imágenes, de las rocas con un diámetro superior a los 50 cm hasta una profundidad no mayor a 1m. El material que se remueva deberá adecuarse sobre los taludes que actualmente se están erosionando, lo cual permitirá que el flujo se conduzca hacia el centro del cauce y reducir en cierta medida la erosión lateral que se presenta.</p> <p>Cabe resaltar que estas intervenciones en el cauce se consideran viables porque aguas abajo no se evidencia infraestructura expuesta y áreas inestables que puedan sufrir afectaciones por la intervención, así mismo, considerando que esta intervención podría ayudar parcialmente a la reducción del proceso erosivo que se presenta, mientras se realizan las obras de mitigación definitiva. No obstante, se aclara que esta intervención no es una solución definitiva al riesgo de pérdida de banca que presenta la vía.</p> <p>Así mismo, se recomienda realizar la regulación en el flujo de vehículos e implementar señalización preventiva que indique el riesgo que se presenta.</p>

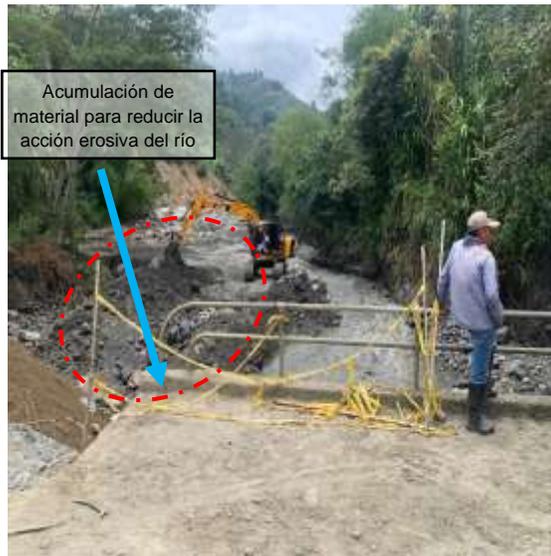
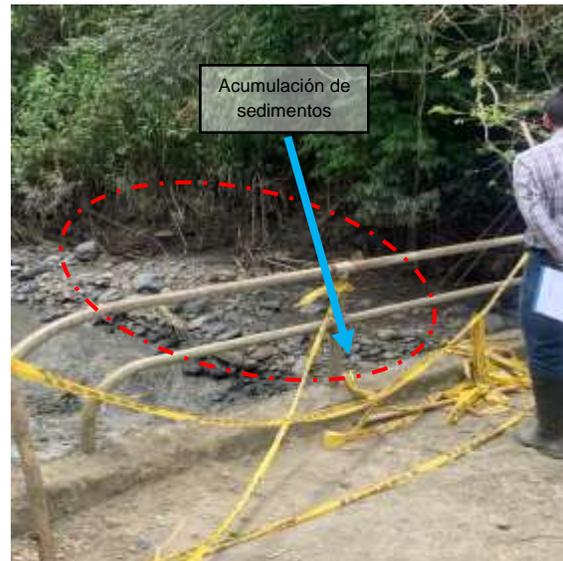
Zona que presenta la Remoción de material del cauce del río para reducir la acción socavación lateral del río Quiña que se encuentra afectando la vía que conduce a la vereda Chapiurco, vereda El Salado.

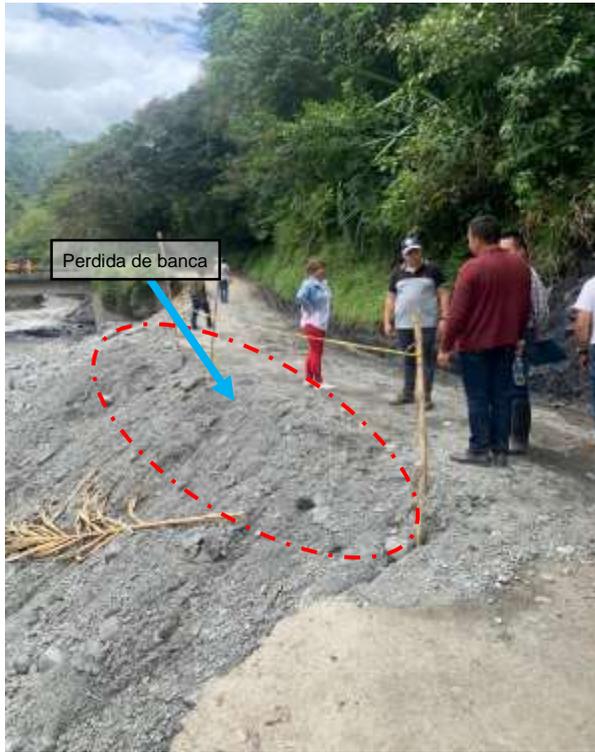
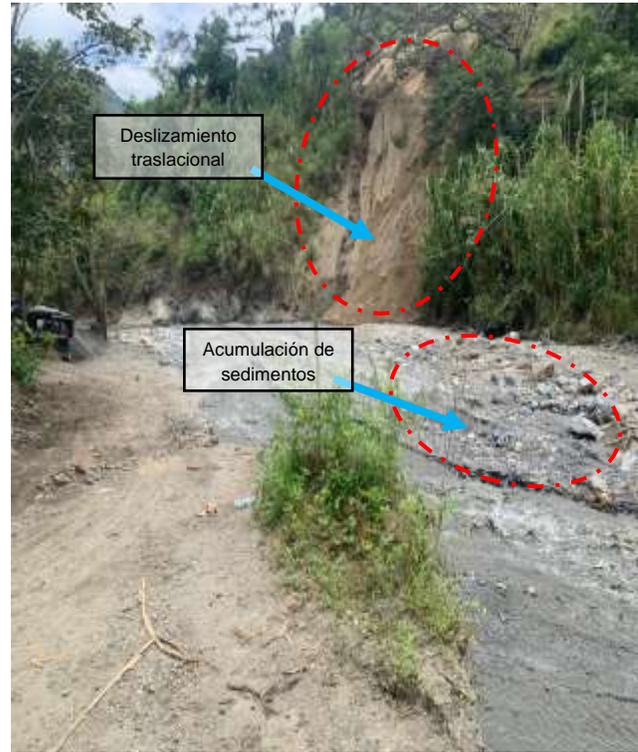
Zona que presenta, Perdida de banca, Acumulación de sedimentos y Deslizamiento traslacional
