Corponariño <i>Conserua la vida</i>	CORPORACIÓN AUTÓNOMA REGIONAL DE NARIÑO	Versión:2
	FORMATO INFORME, CONCEPTO TÉCNICO E INFORME DE CONTROL Y MONITOREO	Página: 1 de 6 Fecha: 05/04/21
		Responsable: Subdirector (a) de Conocimiento y Evaluación Ambiental

21/07/25

INFORME TÉCNICO No. 166 – VISITA DE INSPECCIÓN OCULAR A PUNTOS DE VERTIMIENTO DEL RÍO BLANCO

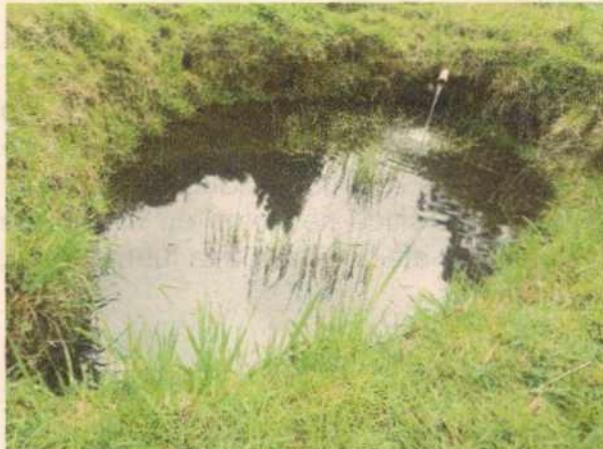
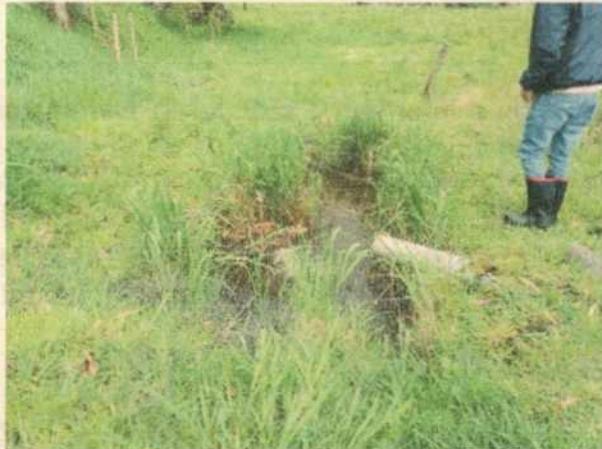
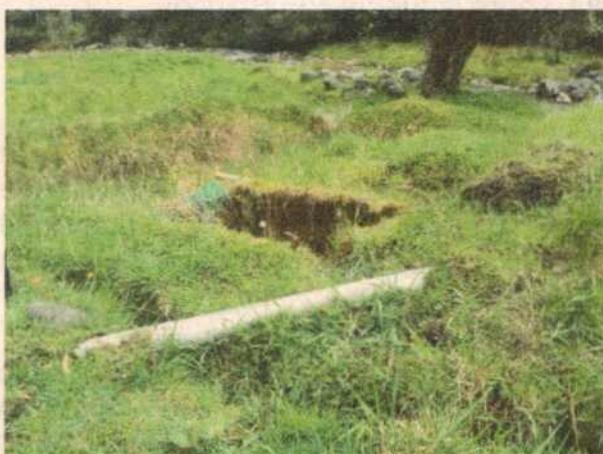
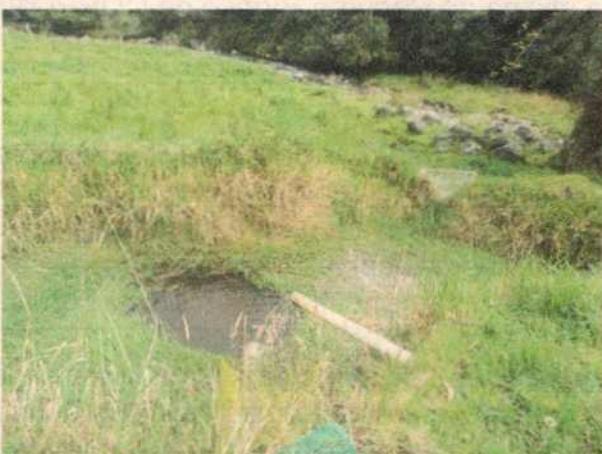
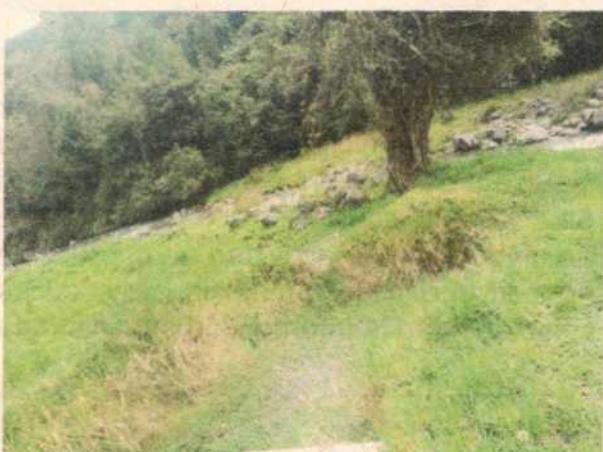
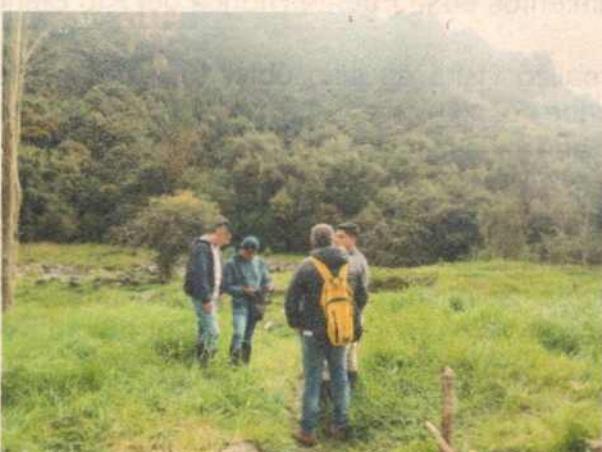
Se realizó visita en sitio ubicado con coordenadas: E: 913926 N: 592309 para el cual se describe lo siguiente: “Se observaron diferentes piscinas rústicas en las que el agua es desviada y, de la misma manera, se vierte nuevamente a la fuente sin ningún tratamiento previo como se observa en la imagen 4”. En el sitio se evidencia presencia de especies herbáceas debido al abandono de la infraestructura utilizada para la producción piscícola, tal como se muestra en el Registro Fotográfico 1, no se evidencia ningún tipo de actividad de producción piscícola, asimismo, de acuerdo a lo manifestado por el dueño del predio la actividad se suspendió hace más de 2 años. Por tal motivo, se establece que la información suministrada por la oficina de Recurso Hídrico es falsa.

Registro Fotográfico 1. Estado del sitio en el cual se llevaban a cabo actividades de producción piscícola

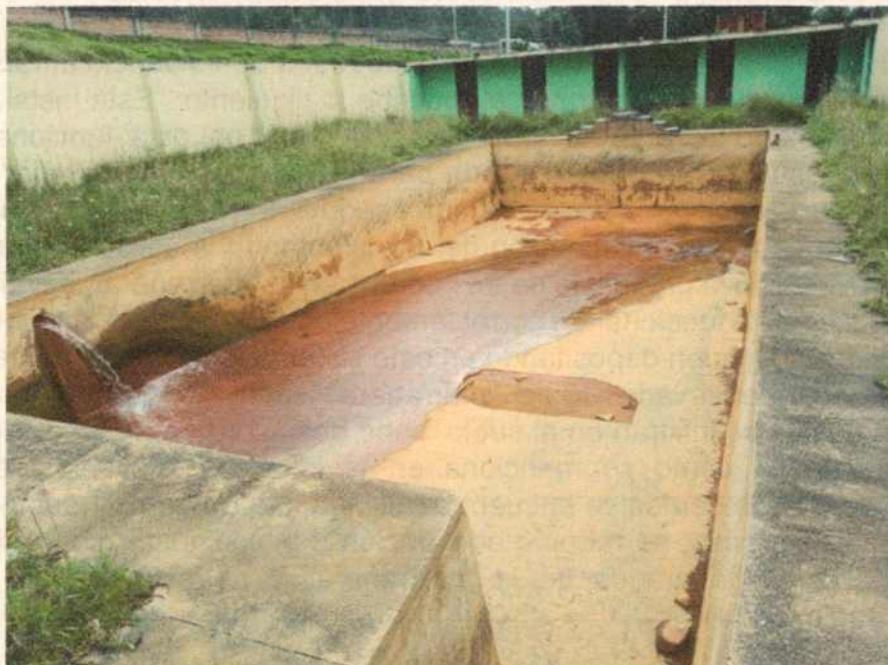
equilibrio ecológico de la zona, además de contribuir a la contaminación de la fuente de agua", al realizar visita en este sitio se estableció que la actividad de recreación o balneario denominada como "Piscina Etno turística Recreacional" no se encuentra en funcionamiento, tal como se muestra en el Registro Fotográfico 2, por tal motivo, no se genera vertimiento de ARnD a la fuente Rio Blanco, la fuente natural de agua termal que llenaba la piscina realiza su recorrido sin intervención antrópica hasta la fuente Río Blanco.

Registro Fotográfico 2. "Piscina Etno turística Recreacional"

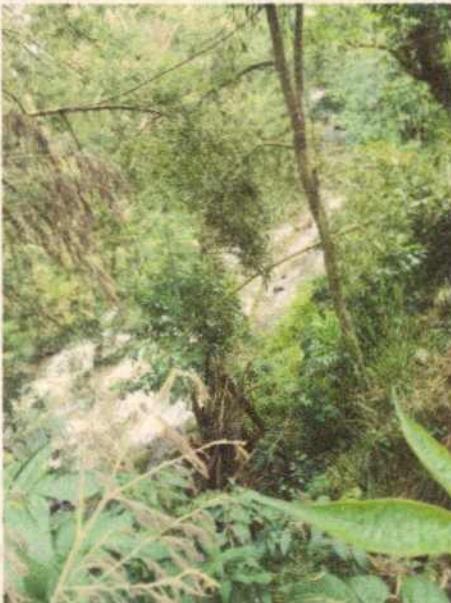
En sitio ubicado con coordenadas: E: 918528 N: 590678, en el cual se referencia lo siguiente: "Se identificó una zona del río Blanco que está siendo afectada por la presencia de residuos sólidos depositados cerca de la orilla provenientes del sector El Salado, vereda Cuetial. Estos residuos, al descomponerse con el tiempo, generan contaminación directa en la fuente de agua. La acumulación de estos desechos no solo impacta negativamente la calidad del agua, sino que también puede alterar el equilibrio ecológico del entorno". En este sitio no se evidenció

lo descrito en el informe, tal como se muestra en el Registro Fotográfico 3, en el cual se realizó la inspección. Sin embargo, al realizar recorrido en sitios próximos al referenciado se evidenció mala disposición de residuos orgánicos tal como se muestra en el Registro Fotográfico 4, Por ende, se requirió al municipio de Cumbal realizar la recolección y disposición final de estos residuos, este sitio se encuentra en las coordenadas: E: 918842 N: 590645.

Registro Fotográfico 3. Posible sitio de disposición de basuras

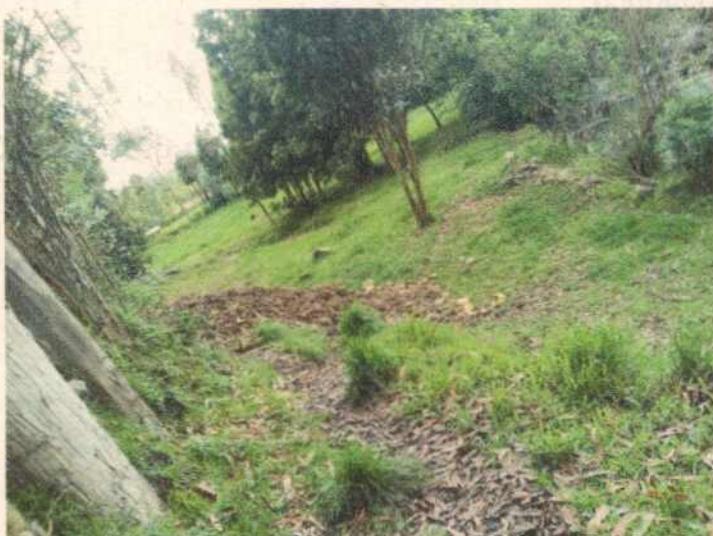
Registro Fotográfico 4. Mala disposición de residuos
