INFORME TÉCNICO CORRESPONDIENTE AL SEGUIMIENTO DEL CONTRATO 766 DEL 2024

| NUMERO DE CONTRATO | 766 DEL 2024 | |

FECHA DE VISITA: 03 de septiembre de 2025 **FECHA DE INFORME:** 04 de septiembre de 2025

OBJETIVO: Realizar la verificación del aislamiento y establecimiento en los predios intervenidos por la FUNDACIÓN ALIANZA PARA LA GESTIÓN SOCIAL Y AMBIENTAL, en el marco del proceso de restauración ecológica en los predios del Municipio de Pasto del corregimiento de Santa Bárbara vereda Alto Santa Bárbara (N).

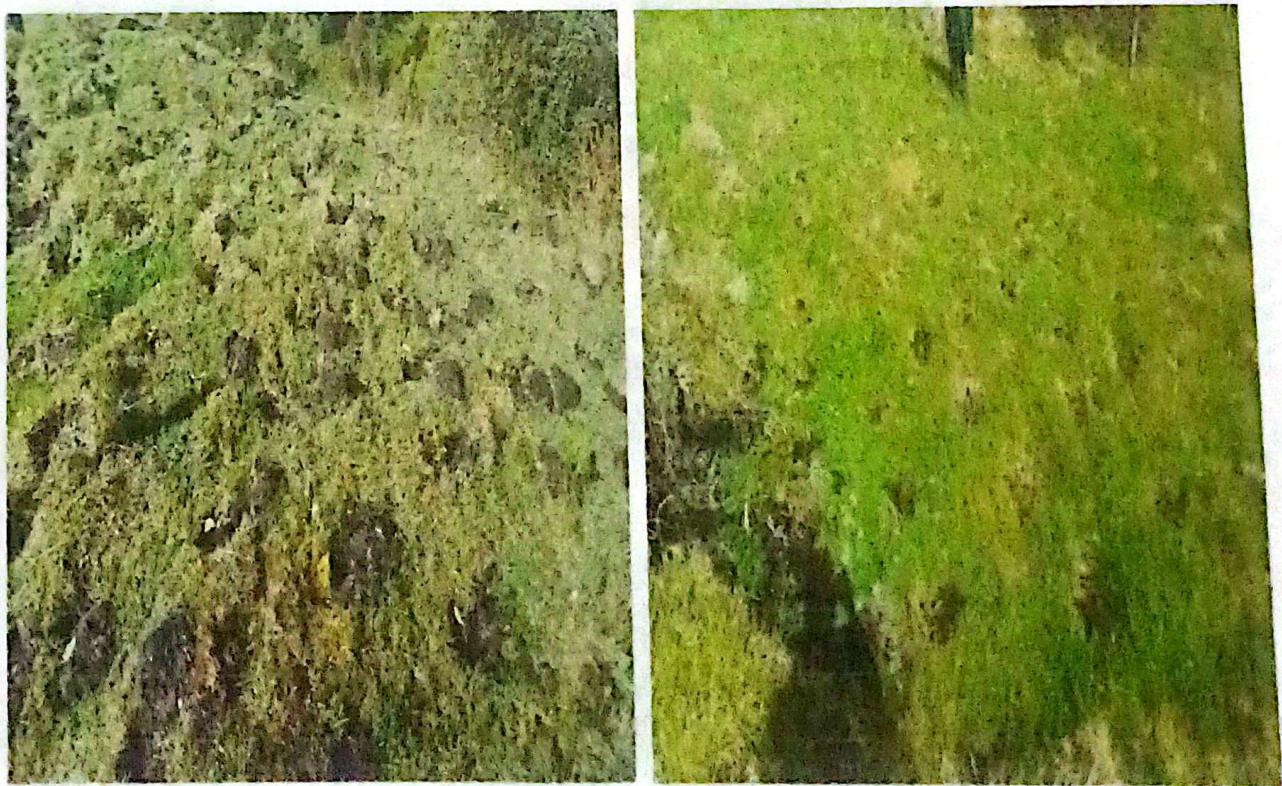
- Durante el recorrido en el predio, se realizó la verificación de 12 núcleos de restauración, en los cuales se constató la presencia de diversas especies utilizadas en el proceso de restauración ecológica. Entre las especies identificadas se encuentran: Cerote (*Hesperomeles obtusifolia*), Jazmín (*Jasminum spp*) Cedrillo (*Phyllanthus salviifolius*), Chilca (*Baccharis nitida*) y Mote (*Daphnopsis caracasana*). Estas especies presentan, en general, un buen estado de desarrollo y adaptación, con alturas promedio que oscilan entre 20 y 30 cm. No obstante, se identificó que algunas plántulas presentan afectaciones leves, como el torcimiento del tallo, las cuales se deben a condiciones asociadas con los cambios climáticos actuales, particularmente a la persistencia de lluvias y vientos en la zona. El suelo saturado de agua reduce la cantidad de oxígeno disponible para las raíces, lo que puede provocar daños en el sistema radicular y, como consecuencia, afectar el crecimiento y la estructura del tallo, causando su torcimiento. Además, si el agua se estanca y luego se seca repentinamente, la planta puede sufrir estrés, que también se refleja en síntomas como el torcimiento del tallo.

Figura 1: Núcleos circulares de dispersión.

- Se recomienda llevar a cabo labores de mantenimiento en los núcleos de restauración ecológica establecidos en el predio visitado, con el objetivo de garantizar el adecuado desarrollo y la supervivencia de las plántulas. Estas actividades deben realizarse dos veces al año, ya que son fundamentales para asegurar la efectividad del proceso de restauración ecológica y el cumplimiento de los objetivos del proyecto.
- Se recomienda completar el cierre del aislamiento en el predio Santa Bárbara, con el fin de garantizar la protección total de los núcleos de restauración ecológica frente a posibles factores de perturbación, como el ingreso de animales, personas o cualquier otra actividad que pueda afectar el desarrollo de la regeneración natural y las especies introducidas.

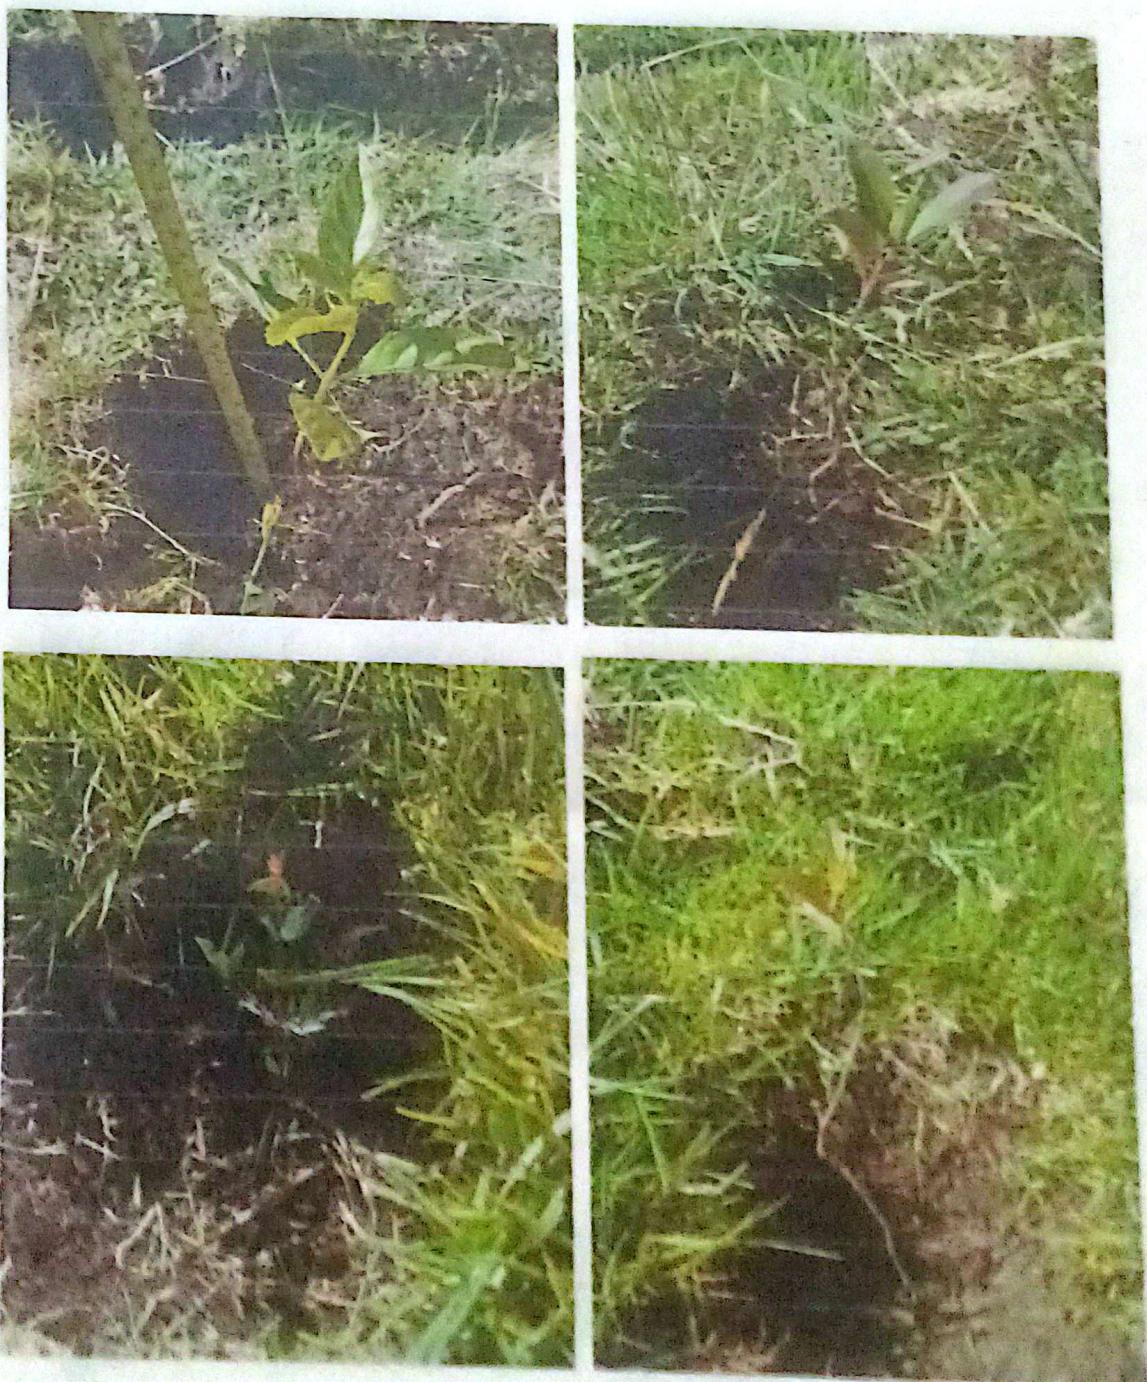
Cabe destacar que, entre las especies evaluadas, La “Chilca” mostró la mejor adaptación al sitio, alcanzando alturas que oscilan entre 25 cm y 35 cm, lo que representa un crecimiento superior en comparación con las demás especies establecidas en los núcleos de restauración.

Figura 2: Estado de las especies plantadas en el predio.

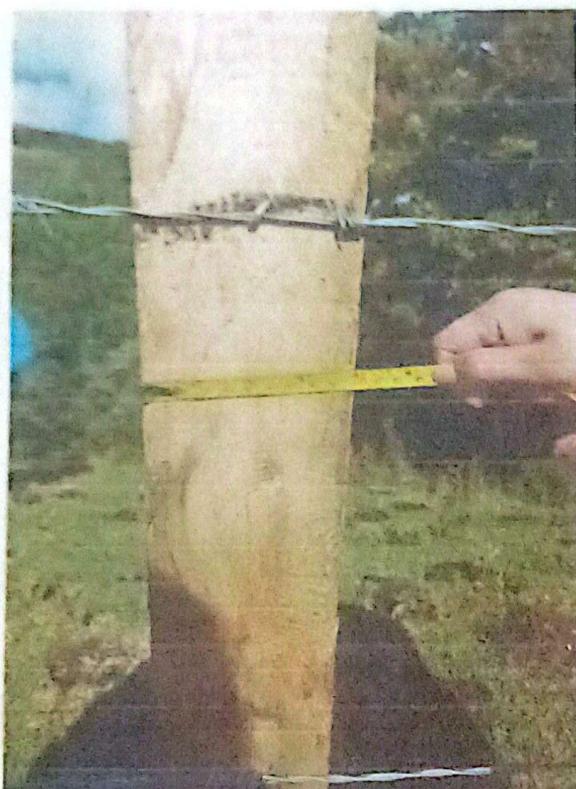
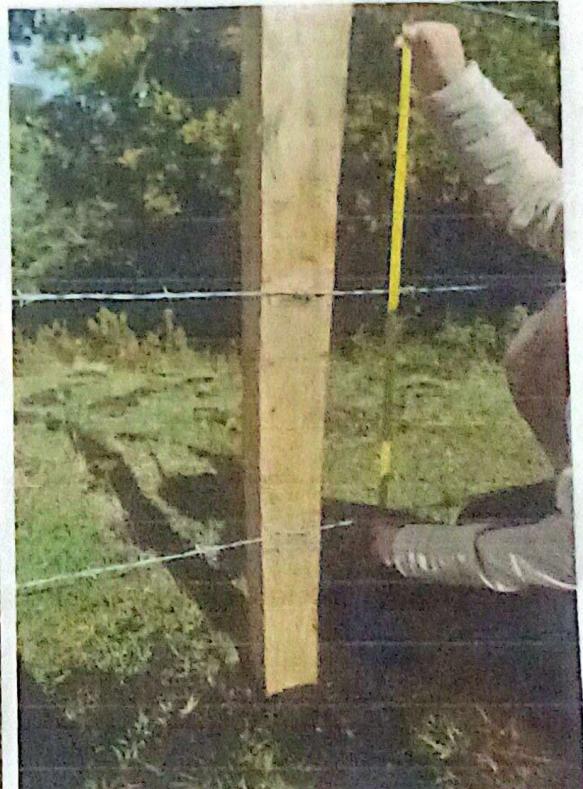
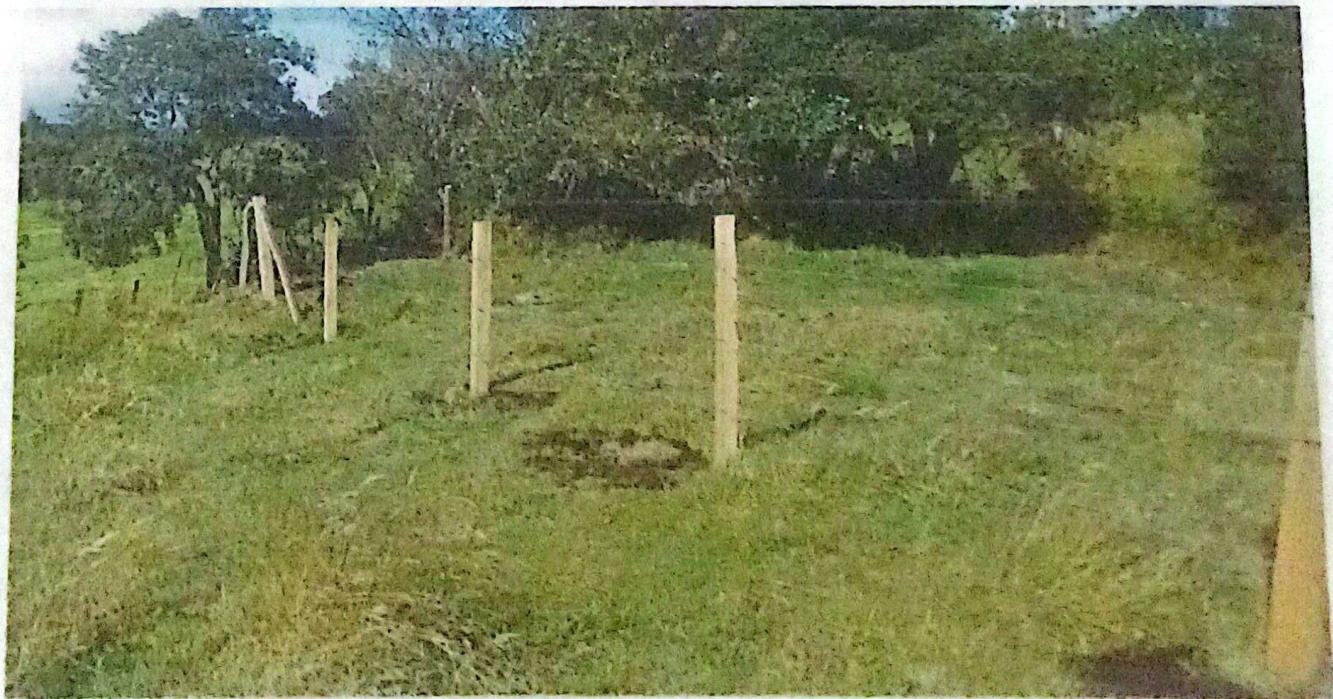
Durante el recorrido, se observó que los postes utilizados son de madera de forma cuadrangular, con las dimensiones estipuladas (En madera rolliza de 10 a 17 cm de diámetro y cuadrada mayor o igual a 10 cm por cada cara y longitud de 2 m). La distancia entre postes se ajusta a lo establecido en el convenio, es decir, 2,5 metros entre cada uno, lo cual representa un total aproximado de 65 postes por hectárea.

Asimismo, se evidenció que el sistema de aislamiento se encuentra correctamente instalado en la mayor parte del área, con los postes debidamente hincados. El cerramiento está conformado por tres hileras de alambre galvanizado calibre 14, dispuestas de forma horizontal y separadas entre sí por una distancia aproximada de 30 cm, presentando una adecuada tensión para cumplir con su función de control del ingreso de ganado y personas al área restaurada.

Se identificó un tramo del aislamiento en el cual aún no han sido instaladas las hileras de alambre, encontrándose únicamente con la instalación de postes. Pese a lo anterior, se pudo constatar que en la zona mencionada se están desarrollando labores de implementación para completar el cerramiento, en concordancia con los requerimientos técnicos del convenio.

Figura 3: Aislamiento presente en el predio.
