INFORME TECNICO CORRESPONDIENTE AL SEGUIMIENTO DEL CONTRATO 766 DEL 2024

FECHA DE INFORME: 22 de julio del 2025

OBJETIVO: Verificación de aislamiento y establecimiento de las 3.5 hectáreas de los predios Ubicados en el Corregimiento de Santa Bárbara.

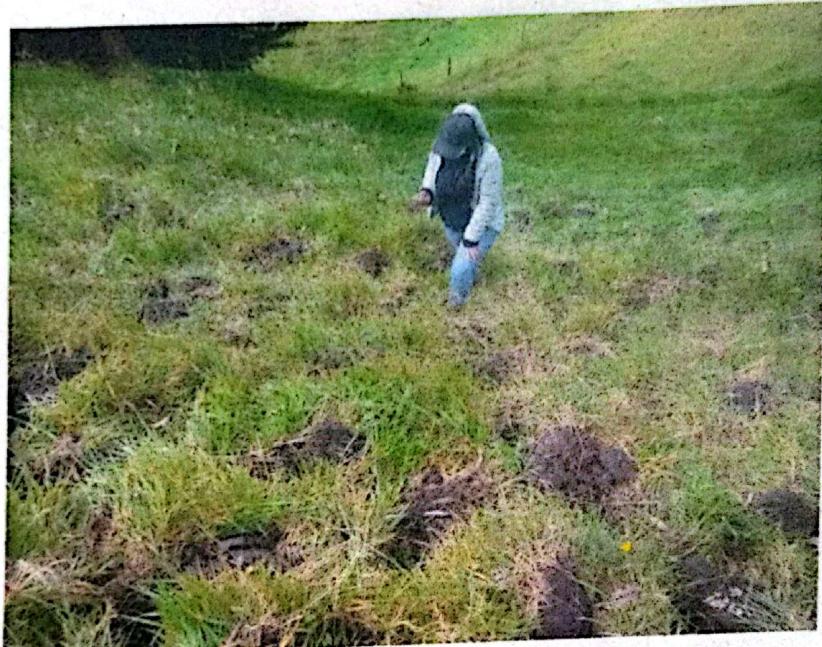
Imagen 1. Panorama del predio

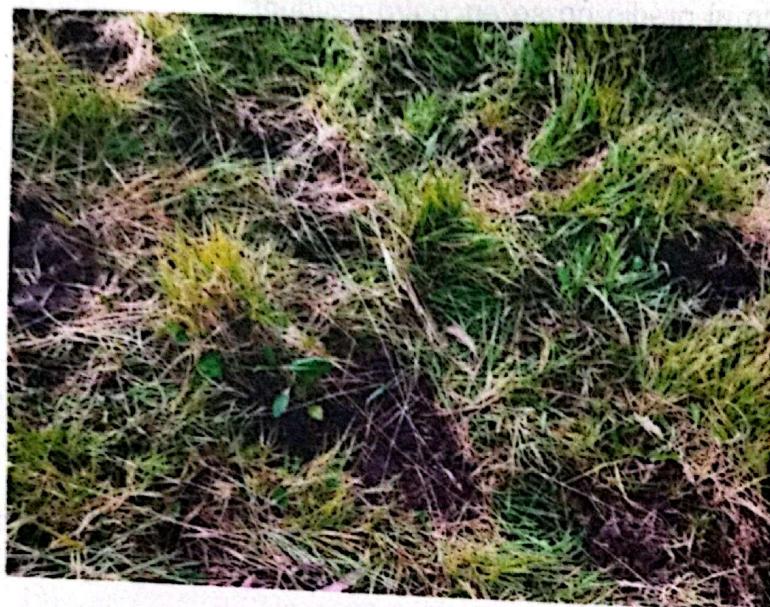
Imagen 2. Plántulas

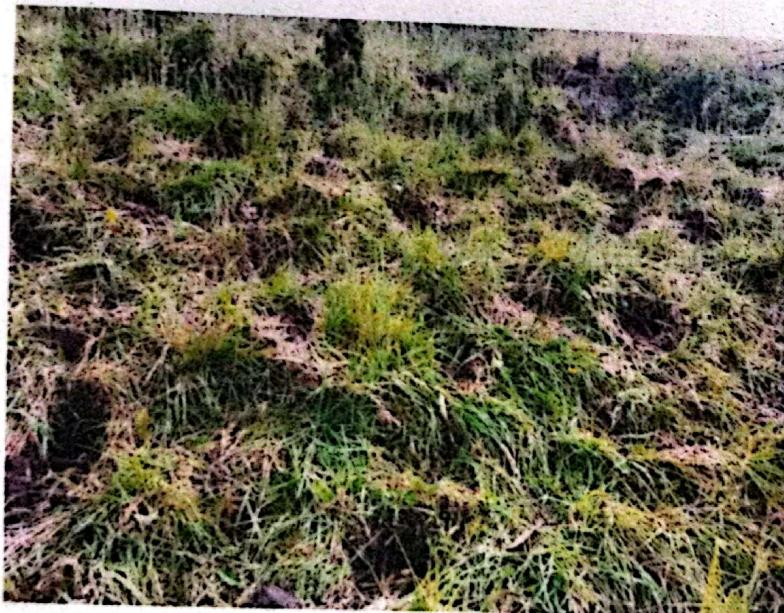
- Mediante recorridos realizados en el predio Concepción Alto, de los núcleos establecidos se observó la presencia de las siguientes especies: mate (*Solanum aturense*), pelotillo (*Viburnum* sp.), cucharo (*Myrsine guianensis*), romerillo (*Bidens pilosa*), cerote (*Hesperomeles obtusifolia*), capulísillo (*Muntingia calabura*), y laurel (*Laurus nobilis*). Se observó que la especie mate (*Solanum aturense*) presenta dificultades de adaptación a las condiciones ambientales del sitio, atribuibles a la alta incidencia de lluvias y a la presencia de vientos fuertes en la zona. No obstante, el resto de las plántulas registradas muestran un desarrollo adecuado en términos de crecimiento y establecimiento. No obstante, se observó un crecimiento significativo de los pastizales, por ende, difícil la identificación de los núcleos establecidos.

Imagen 3. Núcleos

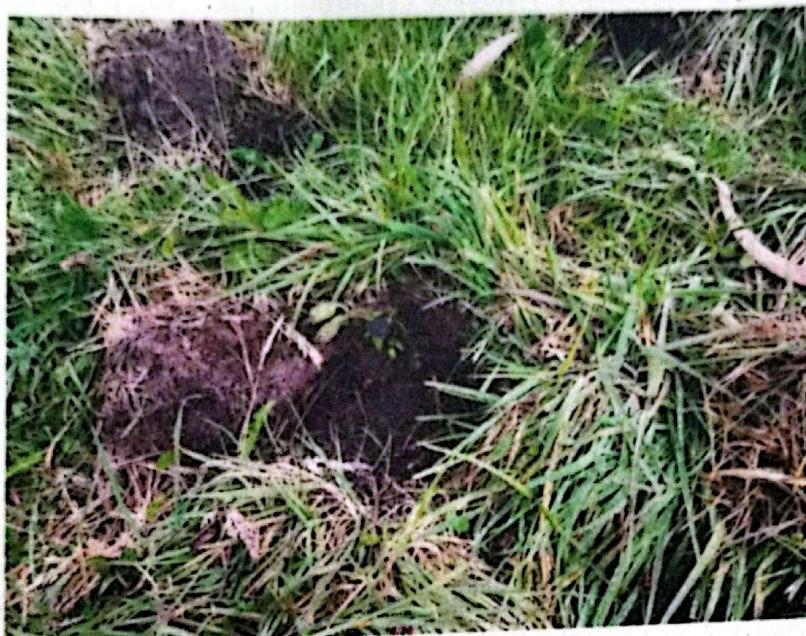
Imagen 4. Mate

En el predio del señor Maritín Rosero, se identificó que la plántula de mate muestra dificultades en su adaptación, posiblemente como consecuencia de los fuertes vientos y las lluvias constantes que se presentan en la zona, siendo este predio uno de los más afectados por dichas condiciones climáticas.

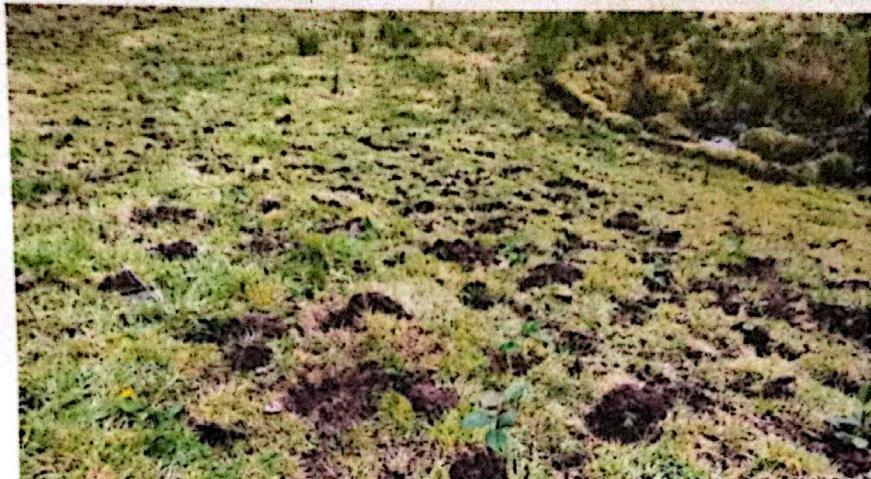
Imagen 1. Panorama del predio

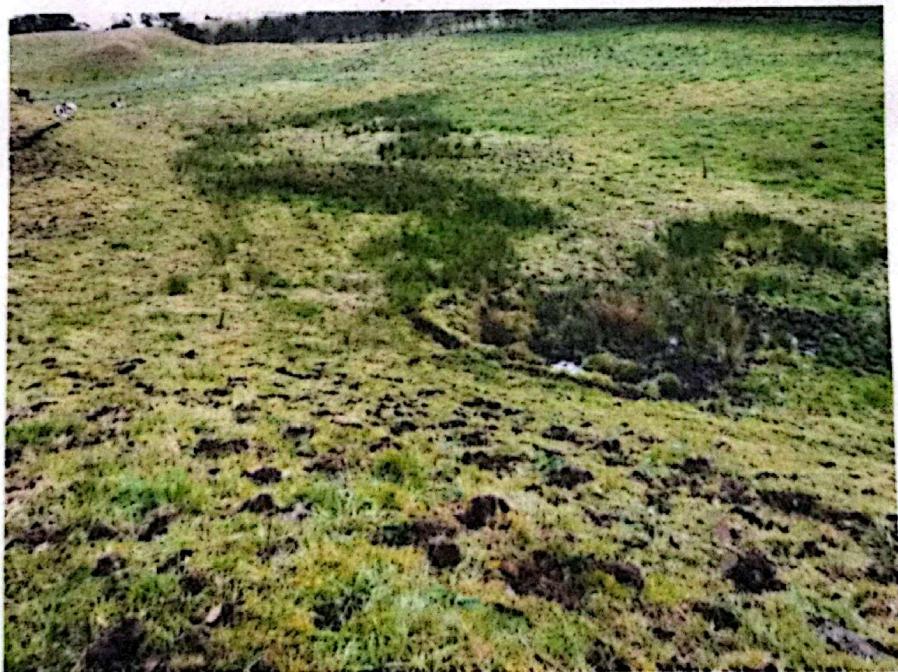
Imagen 2. Otro panorama del predio

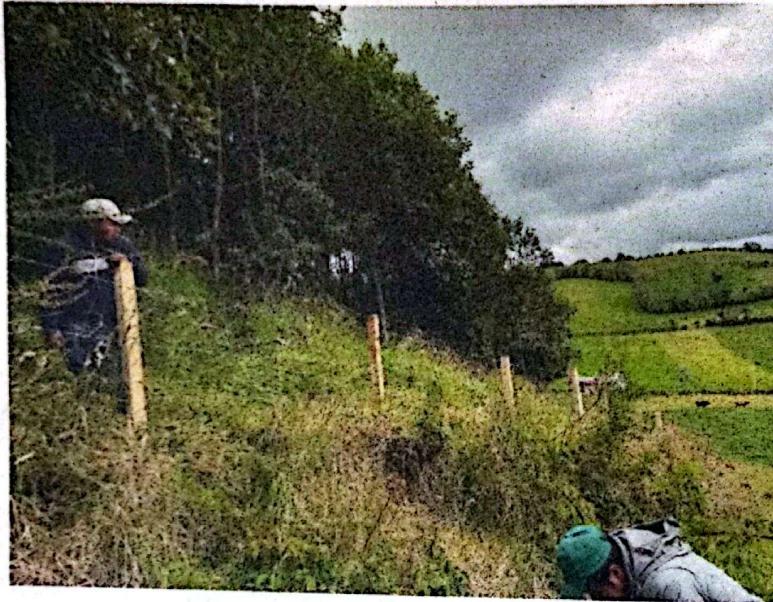
- Mediante recorridos en la parte alta del predio, se pudo constatar la implementación del aislamiento, donde se verificó lo siguiente: Los postes son de la especie eucalipto de forma cuadrangular con las medidas establecidas en el convenio 2024-766 (mayor o igual a 10 cm por cada cara), cumplen con la distancia de poste a poste establecida dentro del convenio (distancia entre postes corresponde a 2.5 metros, es decir 65 postes por hectárea). Los postes se encuentran hincado, templado y grapado con grapas de una pulgada y cuarto (1 ¼"), con la instalación de tres hiladas de alambre calibre 14" separadas a 30 cm una de la otra debidamente tensionado.

- En el recorrido al predio no se encontró residuos sólidos como bolsas plásticas desperdicios y residuos de alambre. El aislamiento se encuentra con buena estabilidad, sin embargo, se observó presencia de ganado cerca de la parte alta del predio.

Imagen 3. Aislamiento

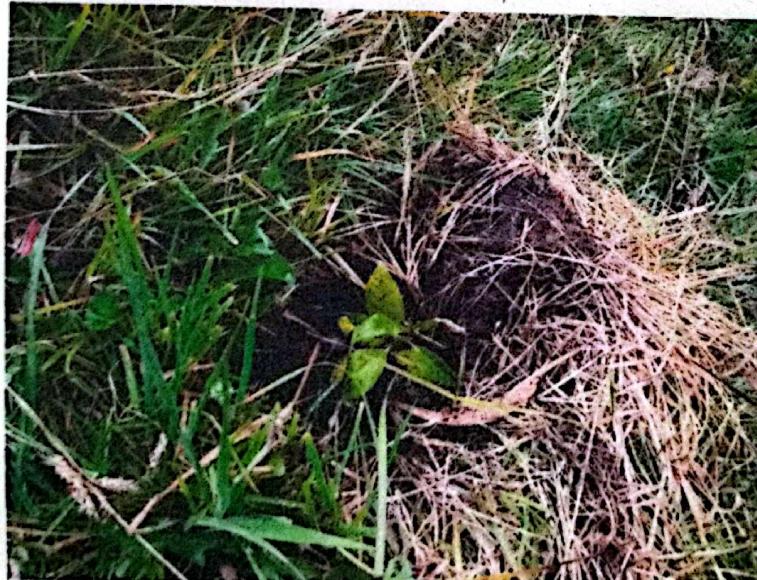
mate (*Solanum aturense*), pelotillo (*Viburnum sp.*), romerillo (*Bidens pilosa*), cerote (*Hesperomeles obtusifolia*), capulísillo (*Muntingia calabura*) y laurel (*Laurus nobilis*). Se observó que en este predio la especie mate (*Solanum aturense*) se adaptó mejor a las condiciones del sitio, al igual que las demás especies registradas. No obstante, se observó un crecimiento significativo de los pastizales en el predio, lo cual, según el técnico de campo, se debe a la alta incidencia de lluvias registrada en las últimas semanas, por ende, dificultó la identificación de algunos núcleos que se encuentran en la parte baja.

Imagen 4. Núcleos

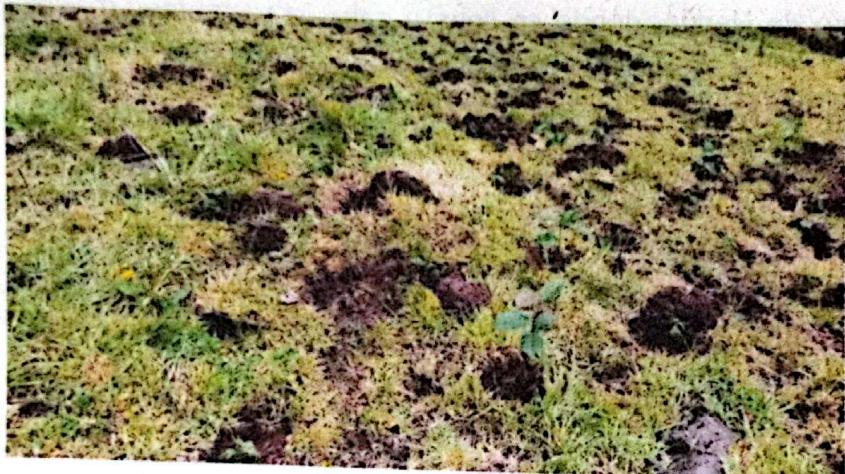
- Mediante los recorridos realizados en el predio Campanero, se verificó la presencia de las siguientes especies en los núcleos de restauración establecidos: mate (*Solanum aturense*), pelotillo (*Viburnum* sp.), romerillo (*Bidens pilosa*), cerote (*Hesperomeles obtusifolia*), capulisillo (*Muntingia calabura*) y laurel (*Laurus nobilis*). Se observó igualmente un crecimiento significativo de los pastizales en el predio, lo cual, según el técnico de campo, se debe a la alta incidencia de lluvias registrada en las últimas semanas.

Imagen 1. Núcleo parte alta

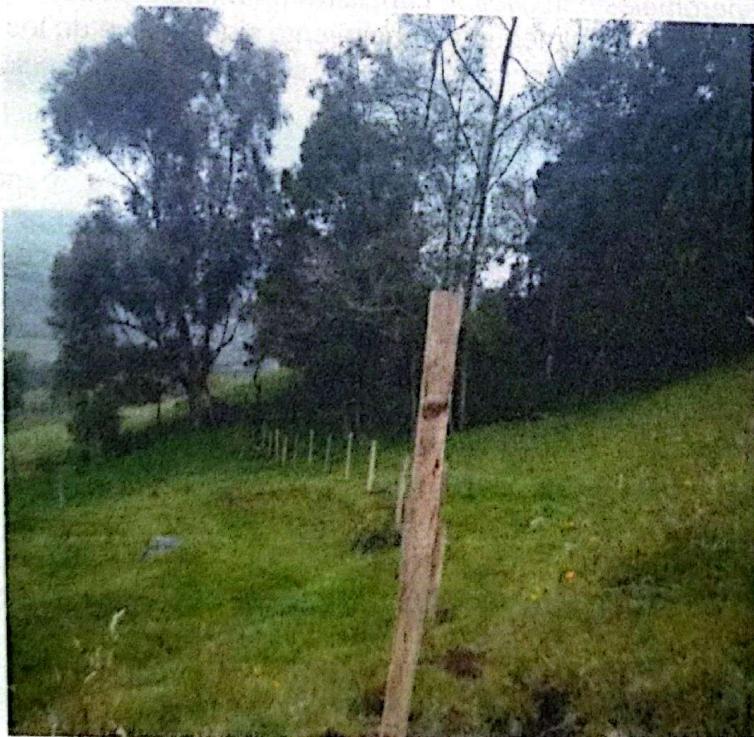
- Mediante recorridos en la parte alta del predio, se pudo constatar la implementación del aislamiento, donde se verificó lo siguiente: Los postes son de la especie eucalipto de forma cuadrangular con las medidas establecidas en el convenio 2024-766 (mayor o igual a 10 cm por cada cara), cumplen con la distancia de poste a poste establecida dentro del convenio (distancia entre postes corresponde a 2.5 metros, es decir 65 postes por hectárea). Los postes se encuentran hincado, templado y grapado con grapas de una pulgada y cuarto (1 1/4"), con la instalación de tres hileras de alambre calibre 14" separadas a 30 cm una de la otra debidamente tensionado.

Imagen 2. Aislamiento.

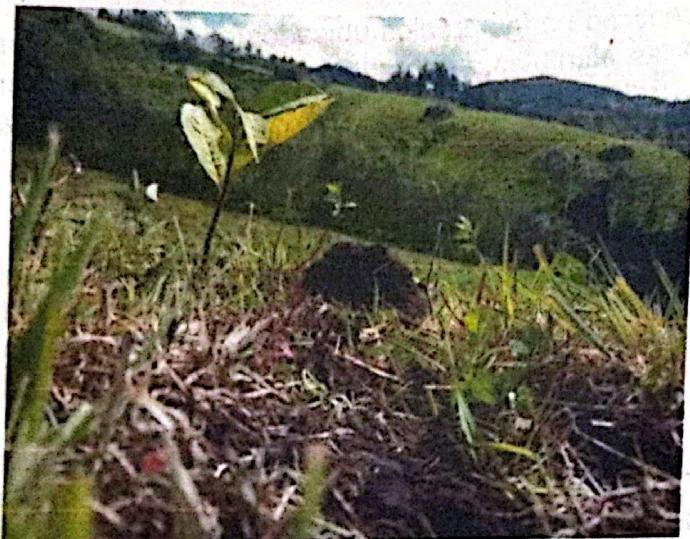
Imagen 4. Plántulas

- se recomienda realizar labores de mantenimiento en los predios visitados, orientadas a favorecer el adecuado desarrollo de las plántulas y minimizar la competencia con especies herbáceas no deseadas.
- Se recomienda realizar continuamente visitas de control y seguimiento a los predios intervenido bajo el convenio 766-2024, con el objetivo de garantizar el cuidado del aislamiento y establecimiento del material vegetal.
