## INFORME DE SEGUIMIENTO 026/2025

**REFERENCIA:** GESTIÓN AMBIENTAL DE RIESGO, MOVIMIENTOS EN MASA, AVENIDAS TORRENCIALES, REPTACION

**FECHA DE VISITA:** 13 DE FEBRERO DE 2025

**UBICACIÓN:** VEREDAS: SANTA CLARA, CAMPO ALEGRE, SANTA ROSA

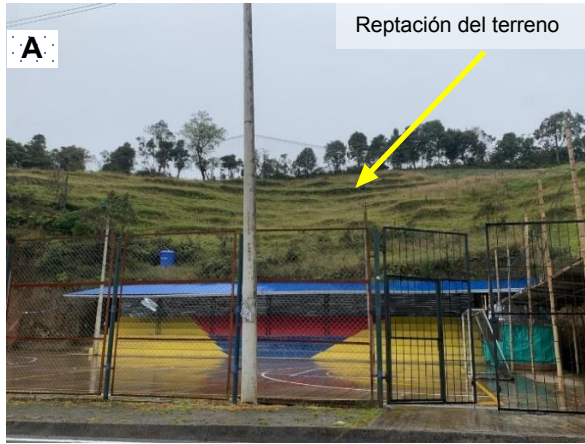
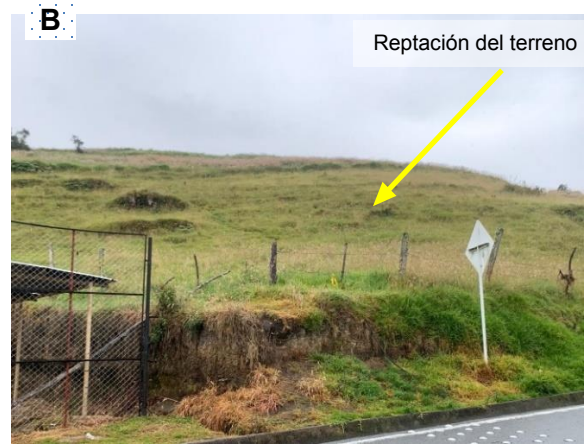
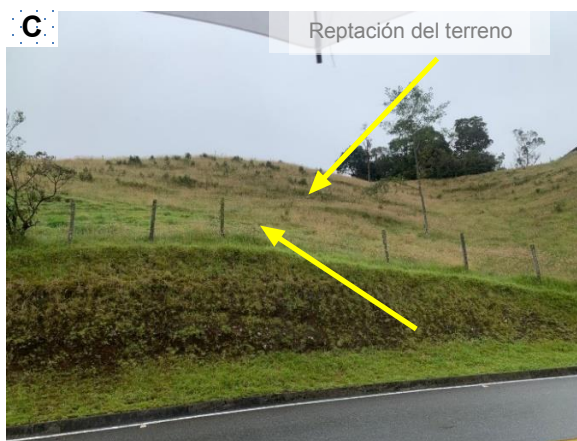
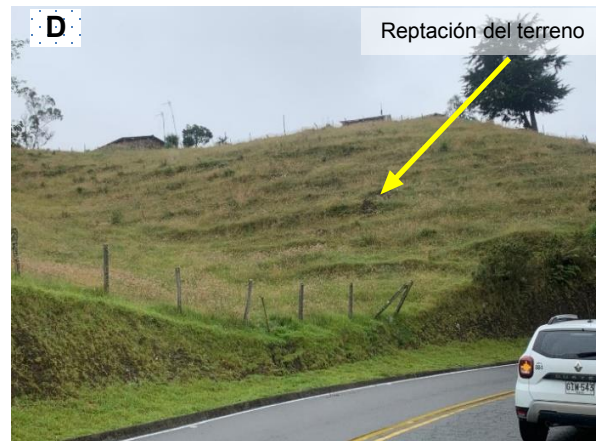
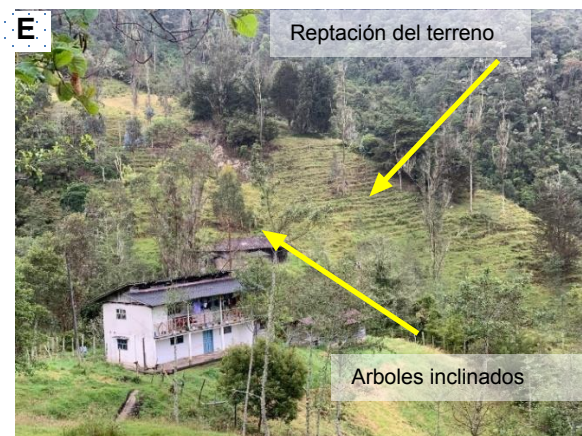
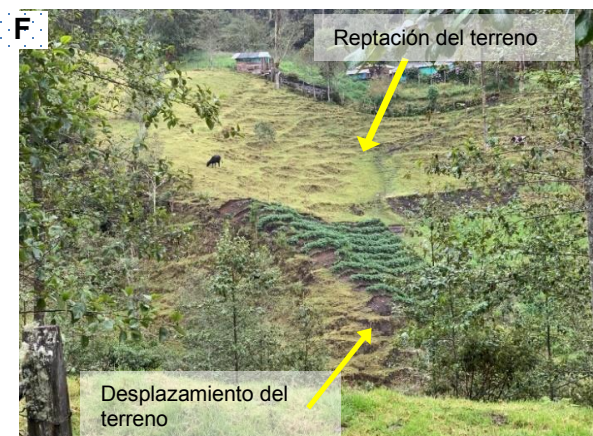
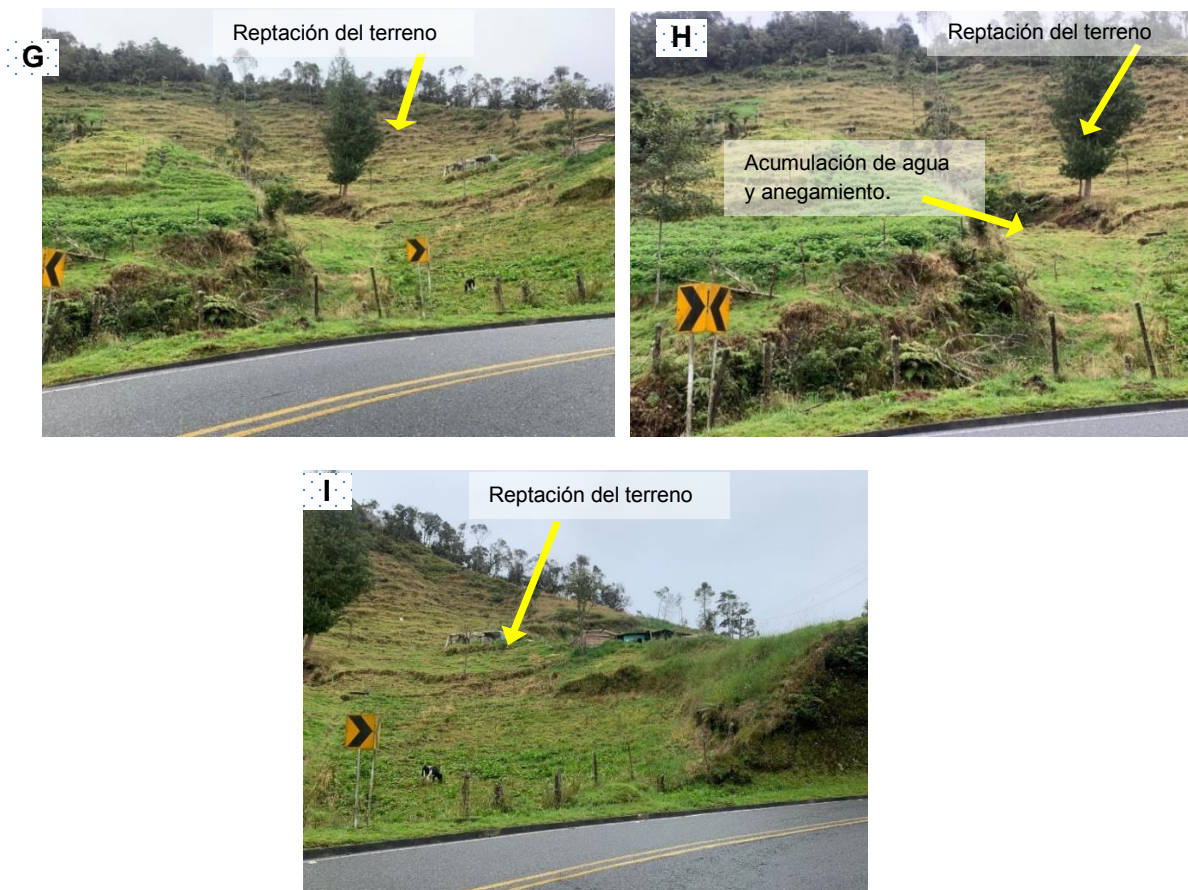
| 1. REPTACION- EROSION | |
|---|---|
| <b>Descripción general</b> | <p>Se puede observar en la visita realizada el 13 de febrero del 2025 a las veredas Santa Clara y Campo Alegre en el corregimiento de El Encano, que esta zona presenta un proceso alto de reptación, erosión y meteorización que corresponden a movimientos lentos del terreno, favorecidos por la cobertura y el uso del suelo de esta franja, que corresponden a suelos desprovistos de cobertura vegetal y forestal, donde se desarrollan prácticas agropecuarias y pecuarias, de igual manera se evidencian árboles inclinados, desplazamientos y hundimientos del terreno, lo cual puede significar un movimiento en masa progresivo.</p> <p>La zona esta influenciada por fallas geológicas y se encuentra en movimiento constante, con tipo de rocas volcánicas bastante meteorizadas</p> <p>Geomorfológicamente se observan áreas ligeramente onduladas hasta medianamente escarpadas, con pendientes que oscilan entre los 60 y 70°; además se evidencia grados de meteorización y alteración media, con humedad alta lo que genera tendencia a condiciones altas de erosión del terreno. Se puede decir que la zona está compuesta por depósitos volcánicos, (Figura 5).</p> |

**Figura 5. A** Reptación del terreno. **B.** Reptación del terreno. **C.** Reptación del terreno. **D.** Reptación del terreno. **E.** Desplazamiento del terreno, inclinación de árboles, reptación. **F.** Desplazamiento del terreno, inclinación de árboles, reptación. **G.** Reptación, Acumulación de agua y anegamiento **H.** Reptación, Acumulación de agua y anegamiento. **I.** Reptación,

**Coordenadas de Referencia: A-B.** (1° 9' 20,000" N- 77° 8' 42,000" W)

**C-D.** (1° 9' 26,000" N- 77° 8' 23,000" W)

**E-F.** (1° 9' 29,000" N- 77° 8' 20,000" W)

**G-H-I.** (1° 9' 37,000" N- 77° 8' 9,000" W)

- Las medidas de mitigación prioritarias sobre las vías y laderas, deberán estar enfocadas al manejo de aguas y estabilización de taludes, con el fin de reducir los efectos de procesos erosivos. Se debe considerar el control y manejo de las aguas superficiales y sub-superficiales en todos los sectores descritos en este informe. Es importante resaltar que, las constantes e inadecuadas practicas antrópicas en las laderas (cultivos, ganadería intensiva y deforestación), son algunos factores que favorecen a la generación de procesos erosivos intensos, deslizamientos y avenidas torrenciales; por tal motivo es de vital importancia no ampliar los cultivos ya presentes en la zona, evitar la saturación de agua en el suelo (riego) y no realizar más intervenciones al terreno (zanjas).

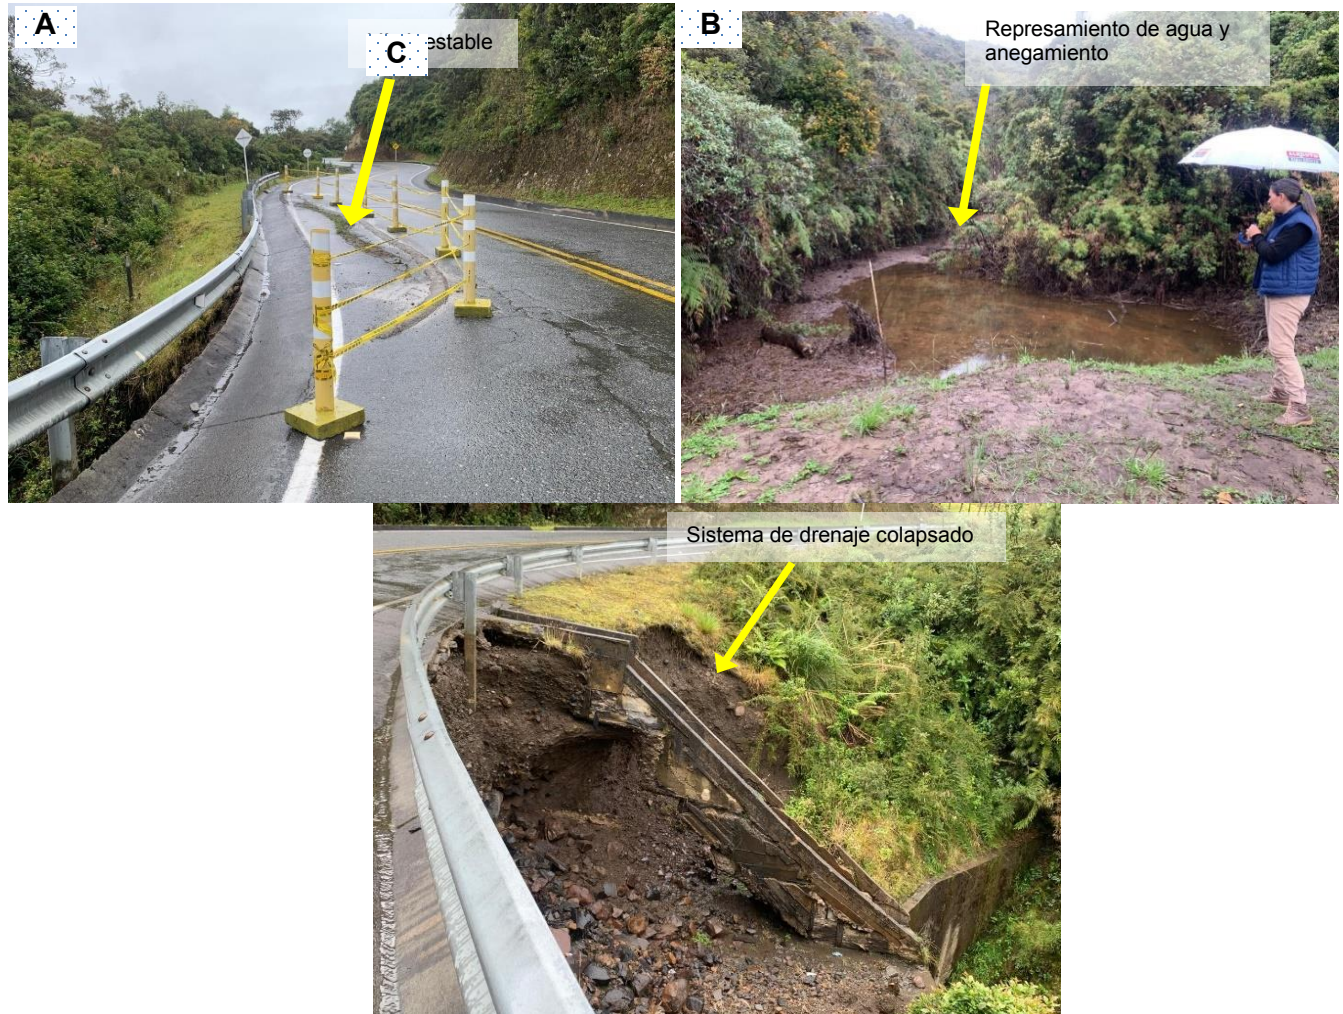
**Figura 6. A. Vía inestable. B. Represamiento de agua. C. Sistema de drenaje colapsado**  
**Coordenadas Geográficas: A-B-C. (1° 9' 4,845" N- 77° 7' 41,365" W)**

- Se recomienda realizar el constante mantenimiento de alcantarillas y demás estructuras hidráulicas en las áreas evaluadas en este informe, con el fin de realizar un adecuado manejo y control de las aguas, evitando la caída de material sobre las vías, sobresaturación del suelo y desbordamientos.

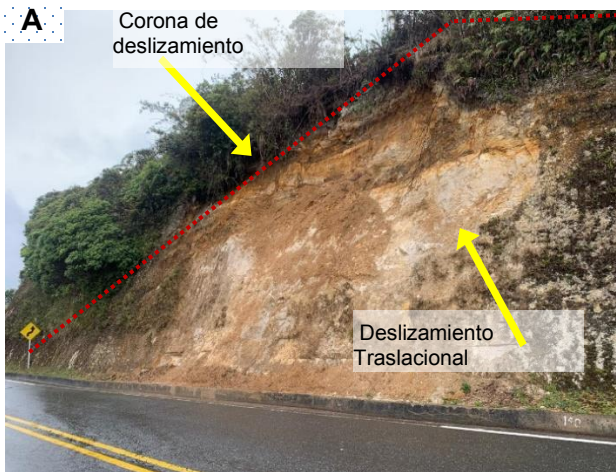
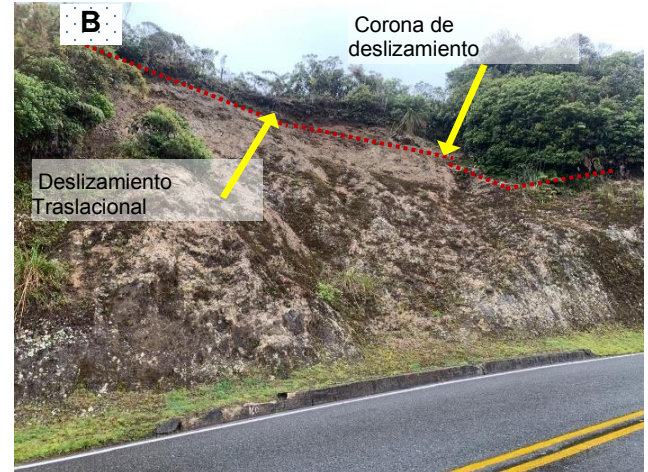
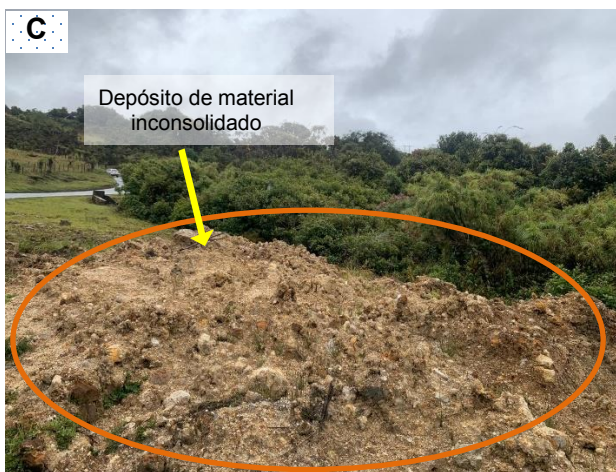
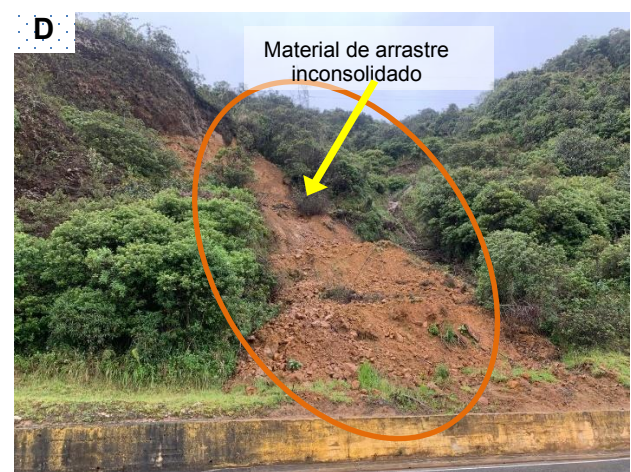
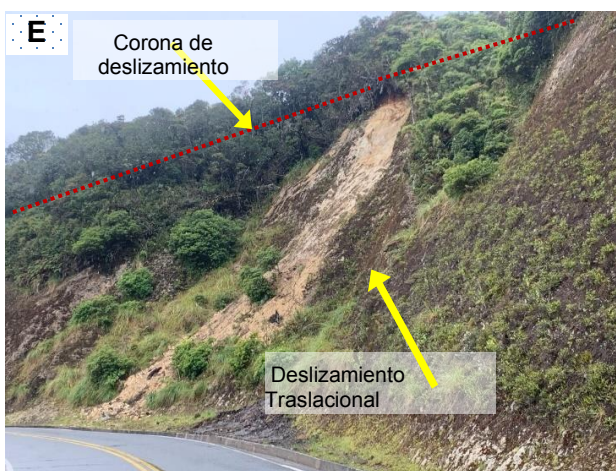
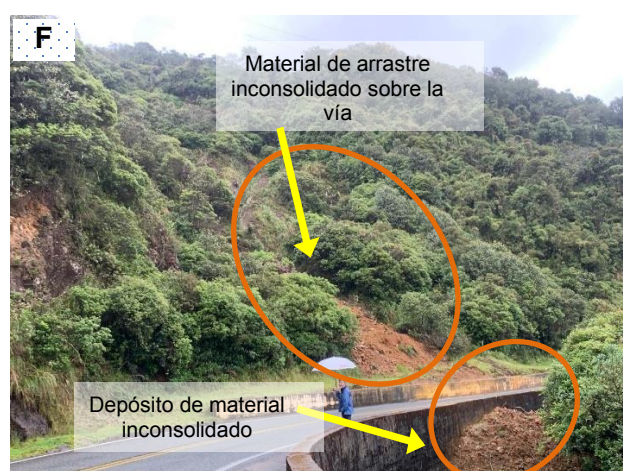
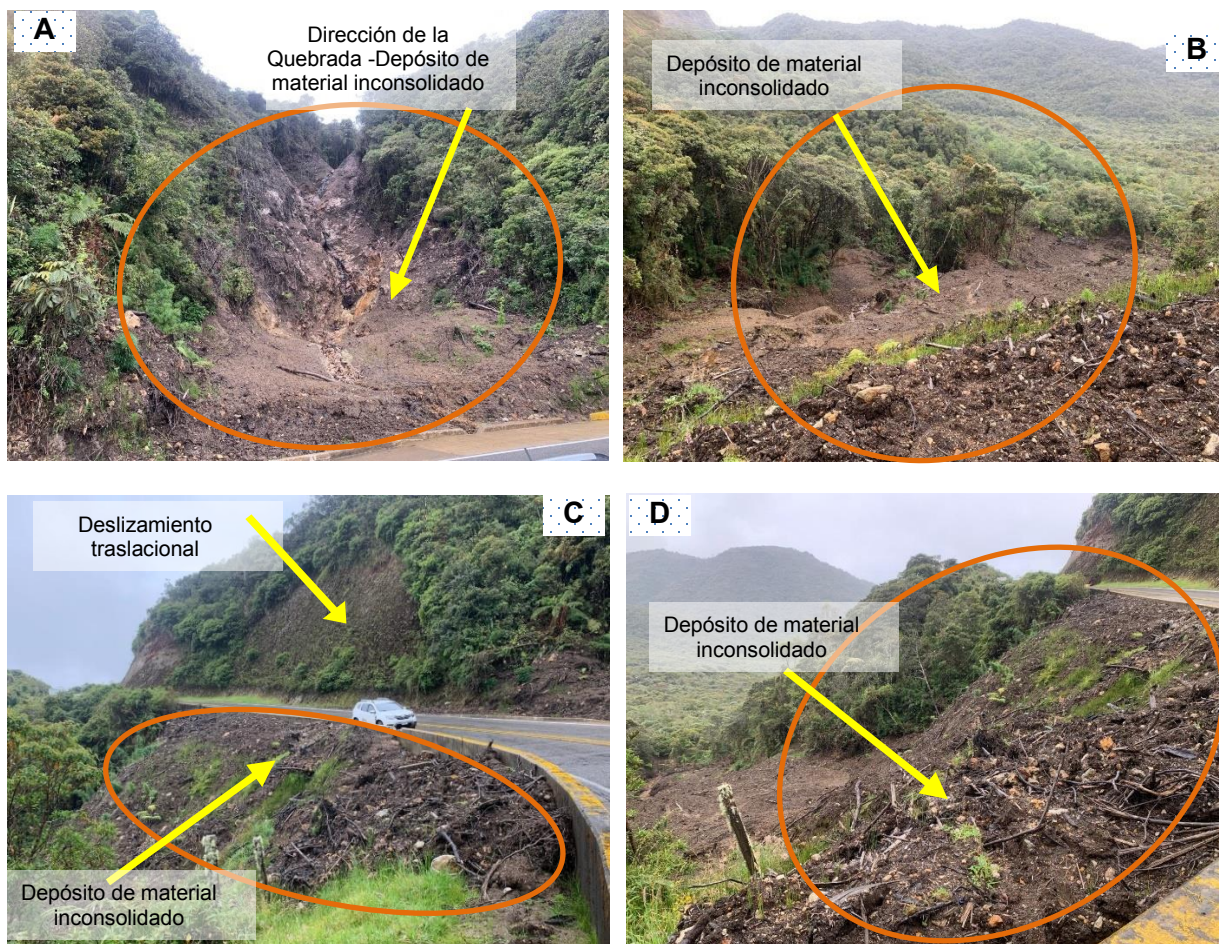
**Figura 7. A.** Corona de deslizamiento- Deslizamiento Traslacional **B.** Deslizamiento Traslacional- Corona de deslizamiento., **C.** Área de represamiento de flujos de lodo, sedimentos de diferentes tamaños. **D.** Material de arrastre. **E.** Deslizamiento Traslacional- Corona de deslizamiento. **F.** Material de arrastre inconsolidado sobre la vía- Depósito de material inconsolidado.

**Coordenadas de Referencia:** A. (1° 9' 3,000" N- 77° 6' 58,000" W)  
B -C. (1° 9' 4,000" N- 77° 6' 58,000" W)  
D. (1° 9' 4,000" N- 77° 6' 57,000" W)  
E-F. (1° 9' 4,000" N- 77° 6' 46,000" W)

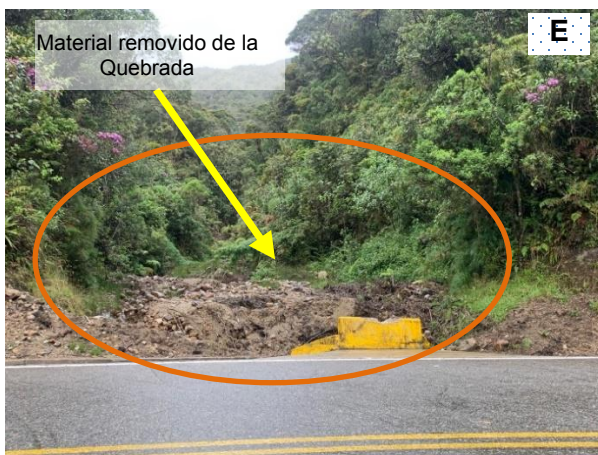
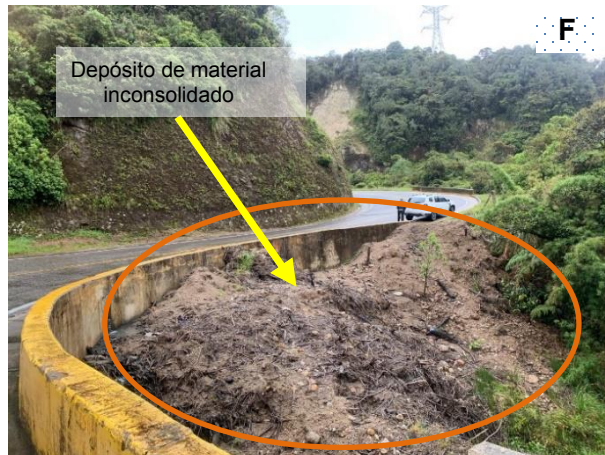
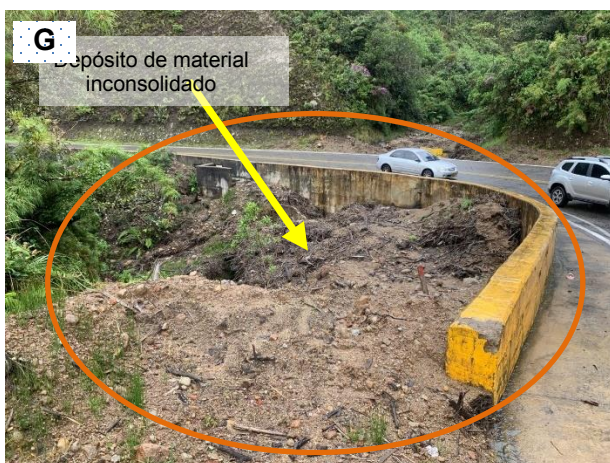
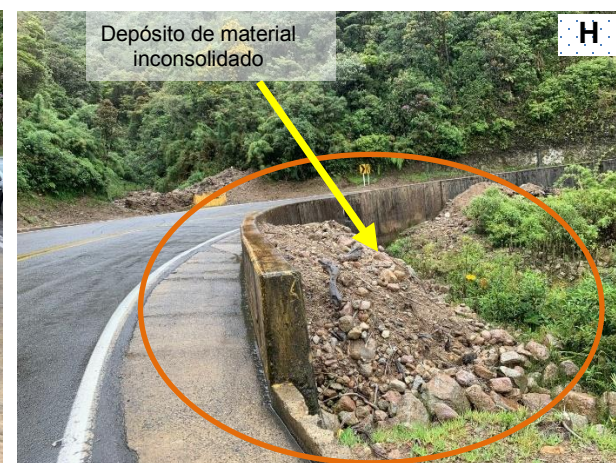
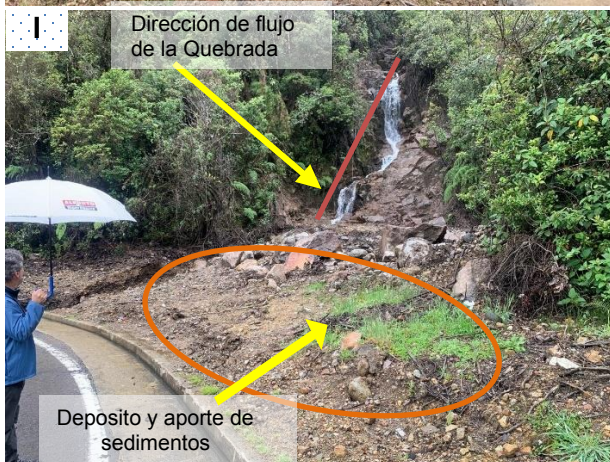
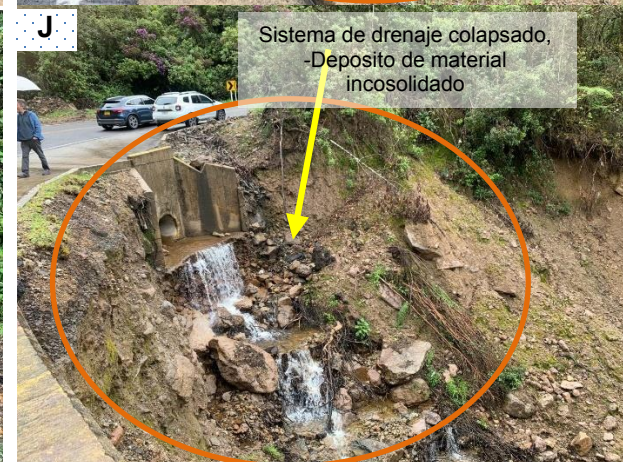
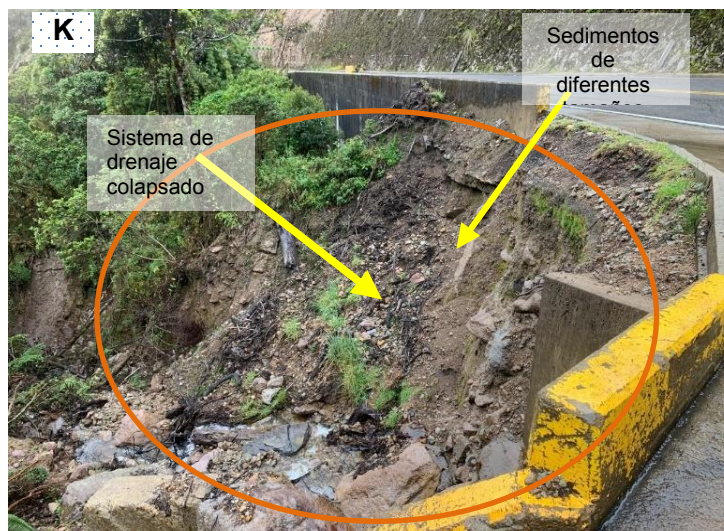
| <b>2. AVENIDA TORRENCIAL Y DESLIZAMIENTOS</b> | |
|---|---|
| <b>Descripción general</b> | <p>Durante la visita, al corregimiento de El Encano en la vereda Santa Rosa sobre la vía Nacional que conduce hacia el departamento del Putumayo, se observa una avenida torrencial detonada por las fuertes precipitaciones y crecientes súbitas en el nivel de la quebrada, en el margen de la quebrada se identificó un talud inestable con saturación y afloramiento de agua, el cual presenta riesgo de remoción de sedimentos y capa vegetal sobre la vía haciéndola inestable. Se puede determinar que es un punto crítico y que por el incremento en la temporada de lluvias se le debe realizar monitoreo constante. (Figura 6).</p> <p>Además, se pudo evidenciar varios deslizamientos de tipo traslacional, identificados en altas pendientes ubicados sobre la vía, así como, material acumulado en la vía, depósitos tipo arcillo-limoso de color marrón oscuro y negro que varía su tamaño desde muy fino hasta cantos subangulares de 70cms. De manera general se evidencia que la zona se caracteriza por tener áreas revegetalizadas y otras desprovistas de vegetación, se observan pendientes que varían entre altas a escarpadas (45- 75 grados). Es necesario el monitoreo constante de los deslizamientos identificados en altas pendientes y en la vía, debido a que el tipo de material que los conforma son producto de la alteración de rocas volcánicas, con humedad natural alta y de fácil remoción, lo cual en temporada de lluvias produce aportes de sedimentos a las quebradas facilitando la ocurrencia de avenidas torrenciales. (Figura 7).</p> <p>se evidenciaron diferentes quebradas que en la actualidad mantienen los niveles de los caudales bajos; se realizó la localización espacial de las quebradas de las cuales es de vital importancia el monitoreo constante dado que en la temporada de lluvias su caudal aumenta de forma exponencial, acelerando el aporte erosivo de la corriente, la socavación lateral y el arrastre de sedimentos y material inconsolidado, que en temporada de lluvias genera aportes de sedimentos a las quebradas, facilitando la ocurrencia de avenidas torrenciales representando un riesgo alto, lo cual podría ocasionar grandes daños a la vía, la infraestructura y pérdidas humanas. (Figura 8).</p> |

**Figura 8. A.** Área de represamiento de flujos de lodo, sedimentos de diferentes tamaños, escombros, material vegetal y basuras, arrastrados por la avenida torrencial de la quebrada. **B.** Deposito y aporte de sedimentos. **C** Deslizamiento traslacional- Depósito de material inconsolidado. **D.** Depósito de material inconsolidado flujos de lodo, sedimento. **E.** Material removido de la Quebrada. **F.** Depósito de material inconsolidado. **G** Área de represamiento de flujos de lodo, sedimentos de diferentes tamaños, escombros, material vegetal y basuras, arrastrados por la avenida torrencial de la quebrada. **H.** Área de represamiento de flujos de lodo, sedimentos de diferentes tamaños, escombros, material vegetal y basuras, arrastrados por la avenida torrencial de la quebrada. **I.** Dirección de flujo de la Quebrada- Deposito y aporte de sedimentos. **J.** Sistema de drenaje colapsado, -Deposito de material incosolidado. **K.** Sedimentos de diferentes- Sistema de drenaje colapsado.

**Coordenadas de Referencia:** A- B-C.D. (1° 9' 5,588" N- 77° 6' 36,942" W)

E-F G-H. (1° 9' 8,621" N- 77° 6' 31,685" W)

I-J-K. (1° 9' 6,000" N- 77° 6' 29,000" W)
