| | <b>FORMATO INFORME, CONCEPTO TECNICO E INFORME DE CONTROL Y MONITOREO</b> | | Página: 1 de 15 | Fecha: 05/04/2021 |

## INFORME DE SEGUIMIENTO/1417/25

**REFERENCIA:** GESTIÓN AMBIENTAL DE RIESGO, MOVIMIENTOS EN MASA, AVENIDAS TORRENCIALES, PERDIDA DE BANCA  
**FECHA DE VISITA:** 26 DE SEPTIEMBRE DE 2025  
**MUNICIPIO:** LA UNION  
**UBICACIÓN:** CASCO URBANO DE LA UNION-VEREDAS LA UNION-BUENOS AIRES  
**DIRECCIÓN DE CORRESPONDENCIA:** ALCALDIA MUNICIPAL DE LA UNION  
**EMAIL:** alcaldia@launion-narino.gov.co  
**TELEFONO:** 3113140580 Alcaldía de La Unión  
**COORDENADAS DE REFERENCIA** 1° 35' 53,268" N 77° 7' 48,504" W H: 1793 m.s.n.m.

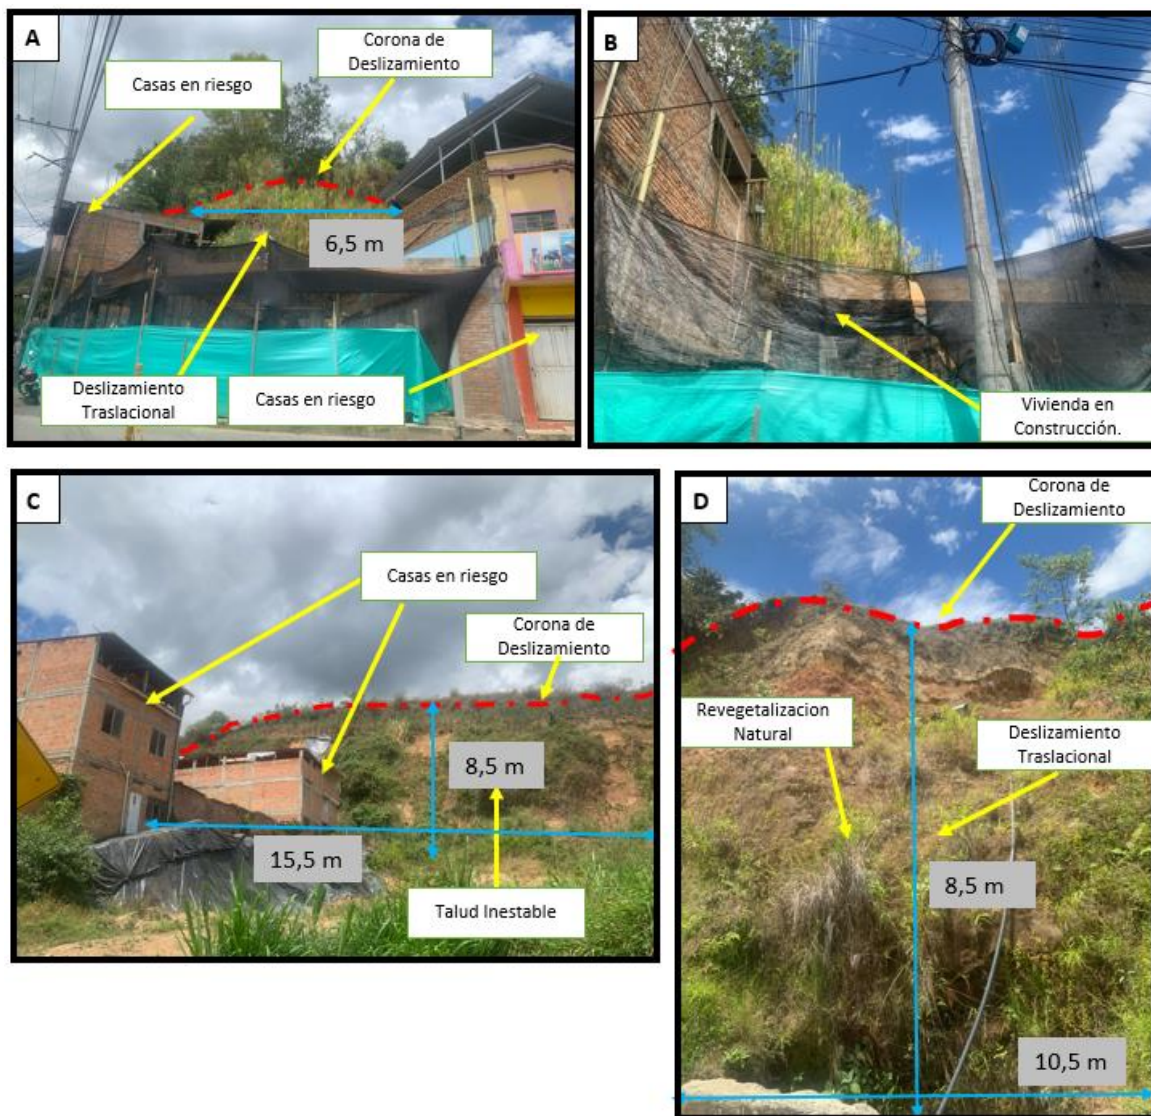
| 1. DESLIZAMIENTOS | |
|---|---|
| <b>Descripción general</b> | <p>Durante el recorrido realizado el 26 de septiembre en el casco urbano del municipio de La Unión, se identificó un deslizamiento traslacional adyacente al talud situado en la parte posterior de una vivienda en construcción, generando exposición y riesgo para esta y las viviendas colindantes.</p> <p>Adicionalmente, sobre la vía que conecta el casco urbano con la vereda La Unión, se observaron otros movimientos en masa con morfología asociada a laderas de pendientes entre 35° y 40° y alturas variables,</p> |

| | <p>presentando superficies de falla planas. Los principales elementos expuestos corresponden a la vía, viviendas y transeúntes.</p> <p>Las condiciones geológicas del área muestran la presencia de suelos inestables, formados a partir del material residual de la Formación Esmita (Tme). Estos suelos presentan texturas variables, con predominio de arcillas y limos en zonas derivadas de arcillolitas y lodolitas, y de arenas limosas a franco-arenosas en sectores originados por areniscas y grauvacas.</p> <p>En general, se caracterizan por tener una porosidad moderada a deficiente y una estructura poco consolidada, resultado del alto grado de alteración mineral al que han sido sometidos. Debido a estas condiciones, los suelos residuales asociados a esta unidad son altamente susceptibles a la erosión y a la inestabilidad de laderas, especialmente en áreas con fuertes pendientes y elevada saturación hídrica. No obstante, en sectores con cobertura vegetal conservada, mantienen una buena fertilidad natural, lo que favorece su aprovechamiento agrícola controlado.</p> <p>Se evidencia la necesidad de fortalecer las medidas de control y seguimiento técnico en los sectores afectados.</p> <p>Algunas recomendaciones para tener en cuenta son:</p> <ul style="list-style-type: none"> <li>• Realizar un monitoreo periódico de las zonas inestables para identificar oportunamente nuevos desplazamientos del terreno.</li> <li>• Evitar la ocupación o construcción en áreas afectadas hasta contar con un estudio geotécnico detallado que determine su estabilidad.</li> <li>• Implementar obras de drenaje y manejo de aguas lluvias para reducir la infiltración y minimizar la saturación del suelo.</li> <li>• Socializar con la comunidad las condiciones de riesgo y las medidas preventivas a aplicar. (Figura 3).</li> </ul> |

**Figura 3. A** Casas en riesgo. - Deslizamiento Traslacional- Corona de Deslizamiento. **B.** Vivienda en Construcción. **C.** Casas en riesgo. Corona de Deslizamiento - Talud Inestable. **D** Corona de Deslizamiento- Revegetación Natural- Deslizamiento Traslacional.

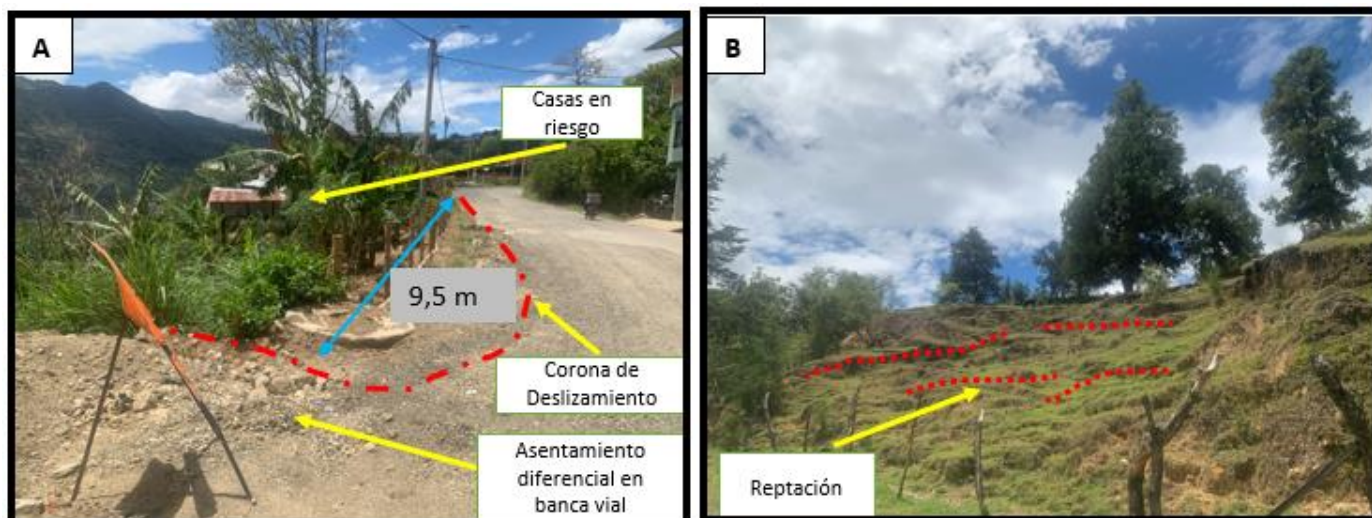
| 2. DESLIZAMIENTOS | |
|---|---|
| <b>Descripción general</b> | <p>En el tramo de la vía que comunica el municipio de La Unión con San Pedro de Cartago, a la altura de la vereda La Unión, se observa un asentamiento diferencial en la banca vial, con desplazamientos de hasta 15 cm. El terreno presenta materiales inconsolidados de fácil remoción, moderada a altamente descompuestos, con texturas franco-arenosas a areno-arcillosas, alta plasticidad, baja consistencia y elevada humedad natural. Estas condiciones evidencian una desestabilización del terreno, determinándose que el sector es susceptible a procesos de remoción en masa, donde los principales elementos expuestos corresponden a viviendas, vía y cultivos.</p> <p>En la vereda Buenos Aires se identificó un proceso activo de reptación del terreno, evidenciado por desplazamientos y hundimientos lentos y continuos del suelo, los cuales generan deformaciones superficiales que afectan tanto el relieve como la cobertura vegetal. Este fenómeno presenta un comportamiento retrogresivo, es decir, tiende a propagarse hacia la parte superior de la ladera, lo que evidencia una pérdida progresiva de estabilidad y un riesgo potencial de afectación a las zonas adyacentes e infraestructuras cercanas (Figura 4).</p> <p>El área presenta pendientes moderadas a fuertes, con cobertura vegetal predominante corresponde a pastos, asociados a actividades ganaderas, las cuales contribuyen a la reducción de la capacidad de retención del suelo y al incremento de los procesos de erosión superficial, acentuando la inestabilidad del terreno.</p> <p>Algunas recomendaciones para tener en cuenta son:</p> <ul style="list-style-type: none"> <li>• Los sectores evaluados presentan condiciones geomorfológicas y geotécnicas inestables, que favorecen la ocurrencia de movimientos en masa, especialmente durante periodos de lluvia, por lo tanto, se recomienda hacer monitoreo constante en los sectores mencionados.</li> </ul> |

**Figura 4. A** Casas en riesgo- Corona de deslizamiento- Asentamiento diferencial en banca vial. **B.** Reptación.

| | <ul style="list-style-type: none"> <li>• Evitar intervenciones o ampliaciones viales mientras no se efectúe un estudio geotécnico detallado que determine las causas del asentamiento y las medidas de estabilización requeridas.</li> <li>• Implementar obras de drenaje y manejo de aguas superficiales y subsuperficiales para reducir la infiltración y controlar la saturación del suelo.</li> <li>• Restringir el tránsito de maquinaria pesada en los tramos inestables para evitar la aceleración de los procesos de deformación.</li> <li>• Socializar con la comunidad local los hallazgos y las recomendaciones preventivas para reducir la exposición al riesgo.</li> </ul> |

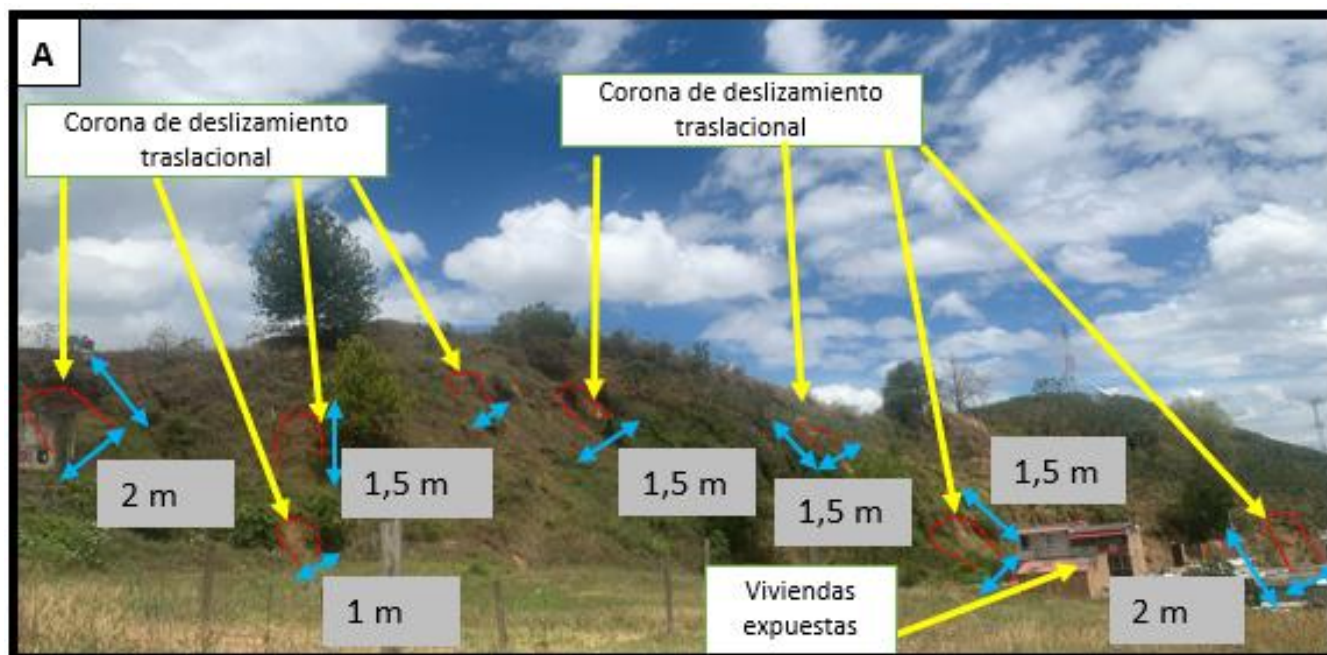
| 3.DESLIZAMIENTOS | |
|---|---|
| <b>Descripción general</b> | <p>Durante la visita técnica, en la vereda Buenos Aires se identificó un deslizamiento traslacional activo, el cual indica un proceso de retrogresión. En la parte superior de la ladera se observaron viviendas localizadas en zonas potencialmente inestables, que podrían verse afectadas ante eventos de lluvia prolongada o intensa.</p> <p>Desde el punto de vista geomorfológico, el sector se caracteriza por laderas largas con morfología convexa, donde predominan pendientes fuertes a muy fuertes (entre 35° y 45°). La cobertura vegetal está compuesta principalmente por pastos y arbustos dispersos, lo que limita la capacidad de retención del suelo y favorece los procesos de erosión y reptación.</p> <p>En las coordenadas 1°30'32.050" N – 77°12'35.953" W se identificó una quebrada con evidentes condiciones de inestabilidad en sus márgenes, caracterizada por alta pendiente, socavación lateral y acumulación de material suelto e inconsolidado. Estos factores incrementan la susceptibilidad a la ocurrencia de avenidas torrenciales, especialmente durante periodos de precipitación intensa, cuando el cauce puede experimentar aumentos súbitos de caudal, con arrastre de sedimentos, bloques rocosos y material vegetal. Dichas condiciones representan un riesgo potencial para la infraestructura vial, viviendas cercanas y zonas agrícolas adyacentes (Figura 5).</p> <p>Algunas recomendaciones para tener en cuenta son:</p> <ul style="list-style-type: none"> <li>• Realizar inspecciones continuas con el propósito de identificar y emitir alertas tempranas sobre las viviendas e infraestructuras ubicadas en la parte baja o próximas al cauce, que presenten riesgo potencial ante eventos de lluvia intensa.</li> <li>• Reforestar las zonas de ladera y rondas de la quebrada con especies nativas para estabilizar el terreno y disminuir la escorrentía superficial.</li> <li>• Restringir construcciones y actividades agrícolas en la franja de protección del cauce y en áreas con alta pendiente o suelos inestables.</li> </ul> |

| | <ul style="list-style-type: none"> <li>• Implementar obras de manejo hidráulico, como canales de drenaje, muros de contención o estructuras de disipación de energía, según los resultados de estudios detallados.</li> <li>• Fortalecer el monitoreo comunitario y los sistemas de alerta temprana, con apoyo de las entidades de gestión del riesgo.</li> <li>• Actualizar los estudios de amenaza y vulnerabilidad, incorporando datos de precipitación, geotecnia y uso del suelo.</li> <li>• Socializar la información con la comunidad, promoviendo la educación en gestión del riesgo y la preparación frente a emergencias.</li> </ul> |

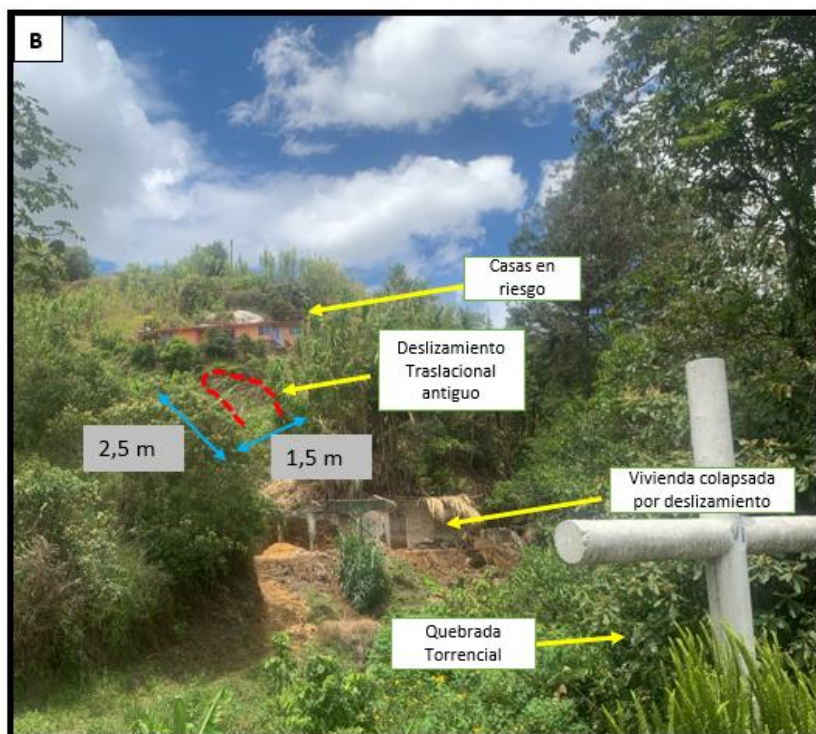
**Figura 5. A** Corona de deslizamiento- Vivienda expuestas. **B.** Viviendas en Riesgo-Deslizamiento traslacional-Quebrada.
