### INFORME DE SEGUIMIENTO\_411 /2025

**REFERENCIA:** GESTIÓN AMBIENTAL DE RIESGO, MOVIMIENTOS EN MASA, AVENIDAS TORRENCIALES

**MUNICIPIO:** SANTACRUZ-GUACHAVES

**UBICACIÓN:** VIA TUQUERRES-BALALAICA-CASCO URBANO GUACHAVES-VEREDA CHANGEZ

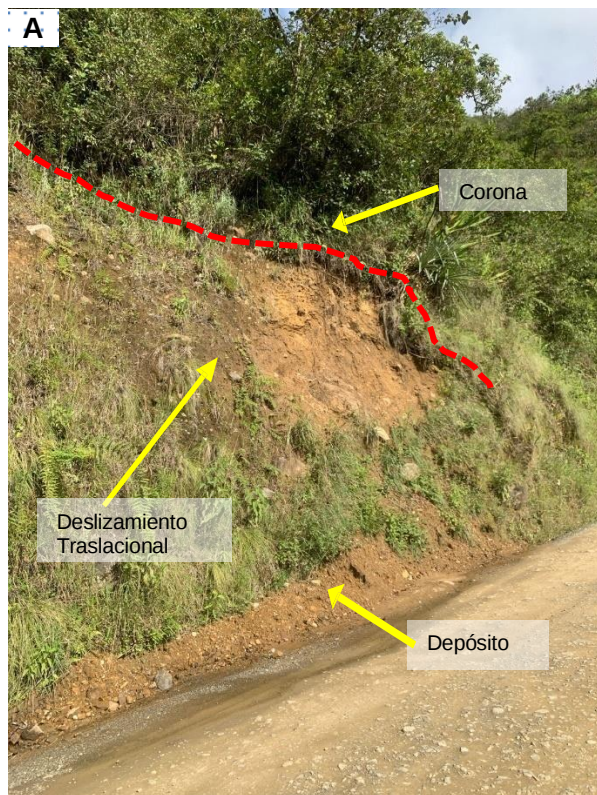
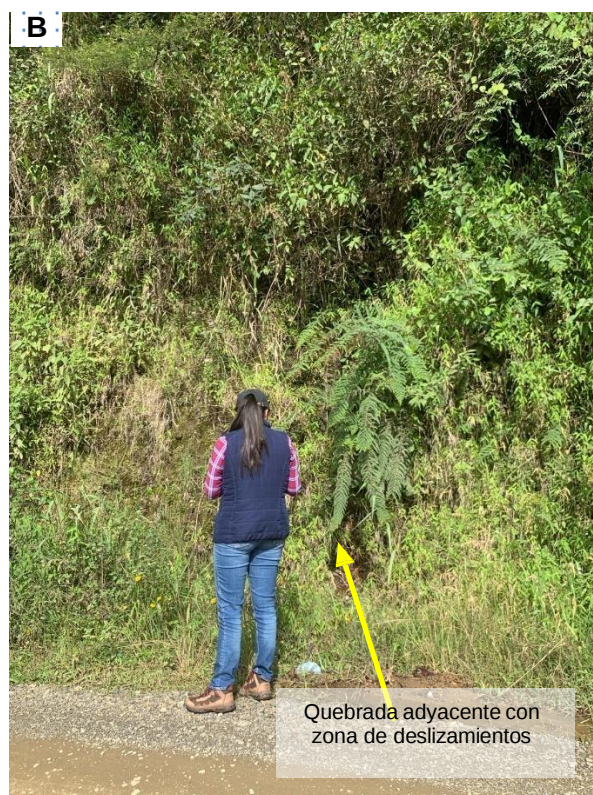
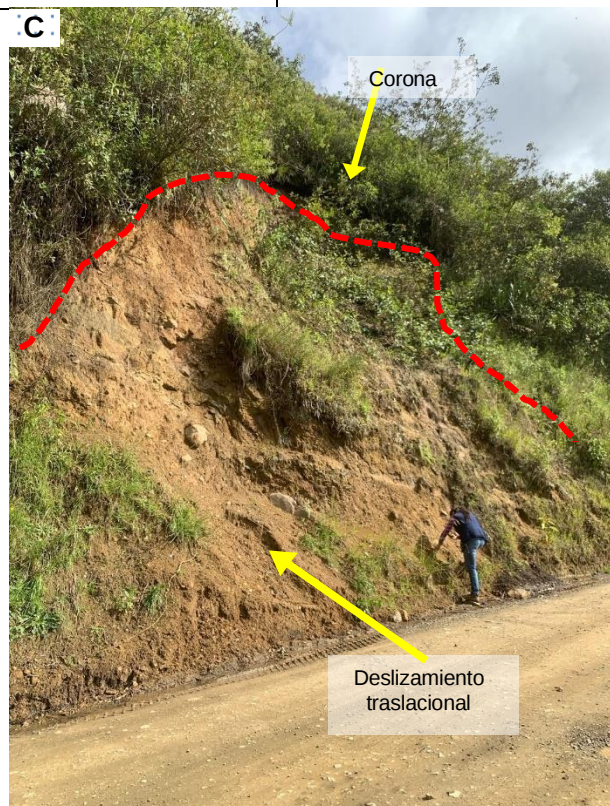
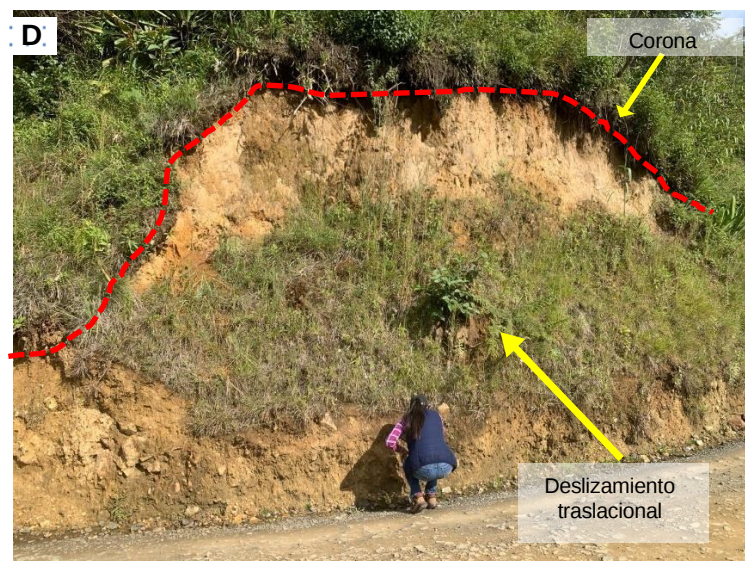
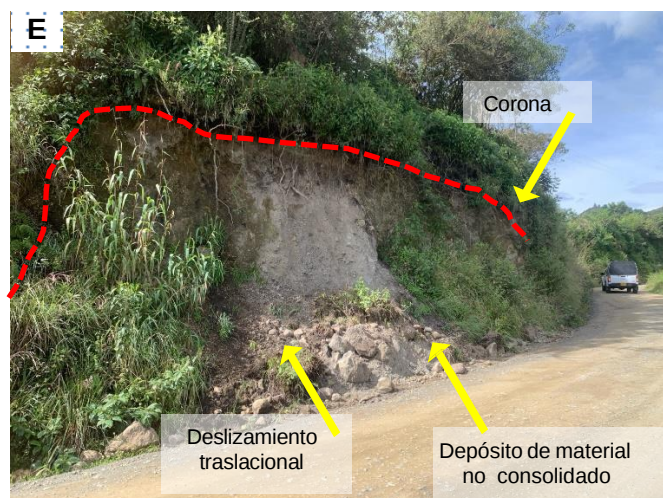
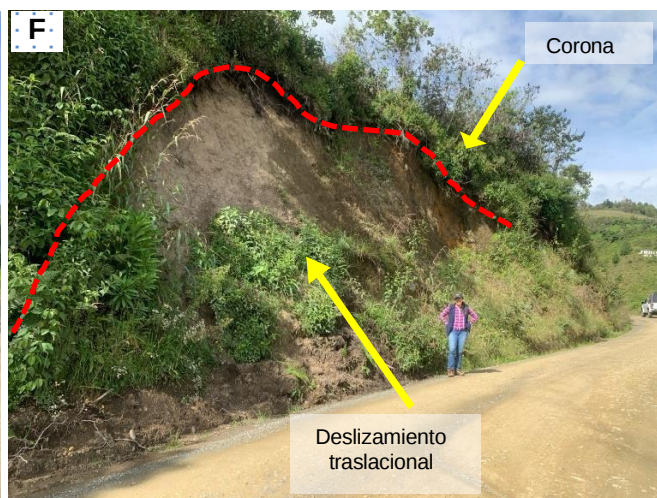
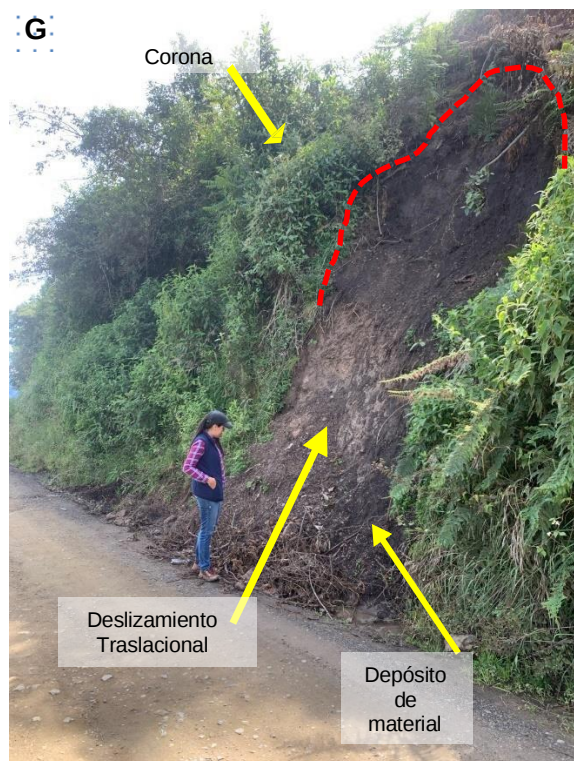
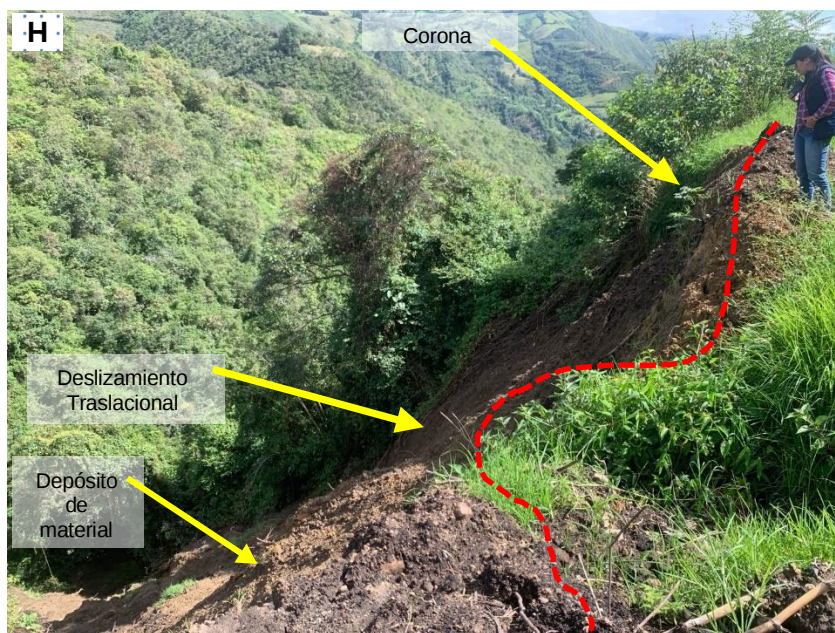
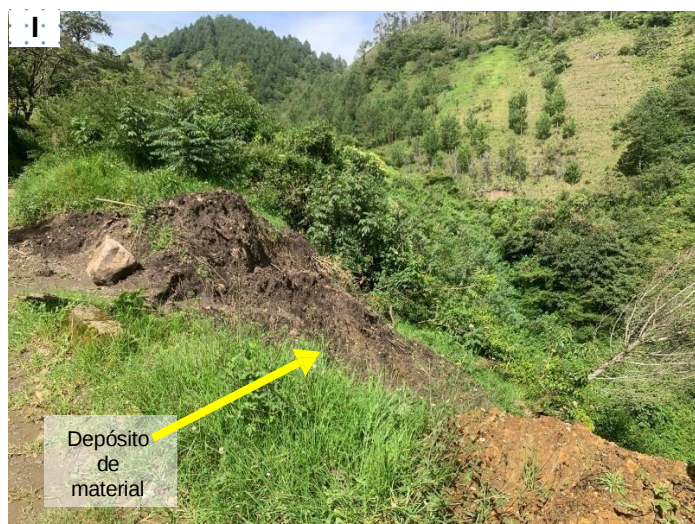
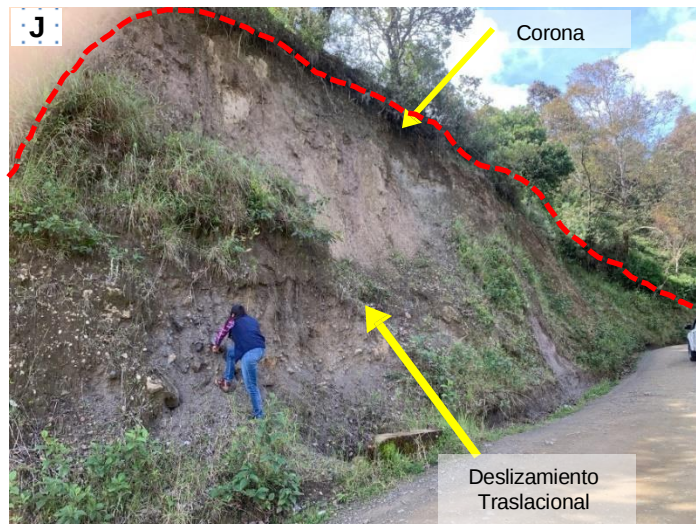
| 1. DESLIZAMIENTOS | |
|---|---|
| <b>Descripción general</b> | <p>Teniendo en cuenta la visita realizada el día 3 de abril del 2025, se pudo observar sobre la vía Balalaica hacia el casco urbano del municipio de Santacruz de Guachaves varios deslizamientos de tipo traslacional y rotacional, se evidencian pendientes moderadas a escarpadas, de longitud y altura variables, aproximadamente entre 50 y 75 grados, lo cual favorece los procesos erosivos, la zona está compuesta por laderas largas cóncavas y convexas, sumado a la acción conjunta de procesos de meteorización y denudación que se intensifican en temporadas de fuertes lluvias. De igual manera se pudo apreciar que la matriz del material depositado es areno-arcilloso de color ocre, marrón oscuro, y negro, esta matriz, contiene embebidos clastos cuyo tamaño varía desde arenas finas hasta gravas gruesas.</p> <p>Se recomienda el monitoreo constante de los deslizamientos identificados en altas pendientes y en la vía, debido a que el tipo de material que los conforma son producto de la alteración de rocas volcánicas, con humedad natural alta y de fácil remoción, lo cual en temporada de lluvias produce aportes de sedimentos a las quebradas facilitando la ocurrencia de avenidas torrenciales. (Figura 5).</p> |

**Figura 5.** **A** Corona. Deslizamiento traslacional-deposito. **B.** Quebrada adyacente con zona de deslizamientos. **C.** Corona. Deslizamiento traslacional. **D.** Corona. Deslizamiento traslacional. **E** Corona. Deslizamiento traslacional-depósito de material poco consolidado. **F.** Corona. Deslizamiento traslacional. **G.** Corona. Deslizamiento traslacional-Deposito de material incoolidado. **H.** Corona. Deslizamiento traslacional-Deposito de material incoolidado. **I.** depósito de material. **J.** Corona. Deslizamiento traslacional.

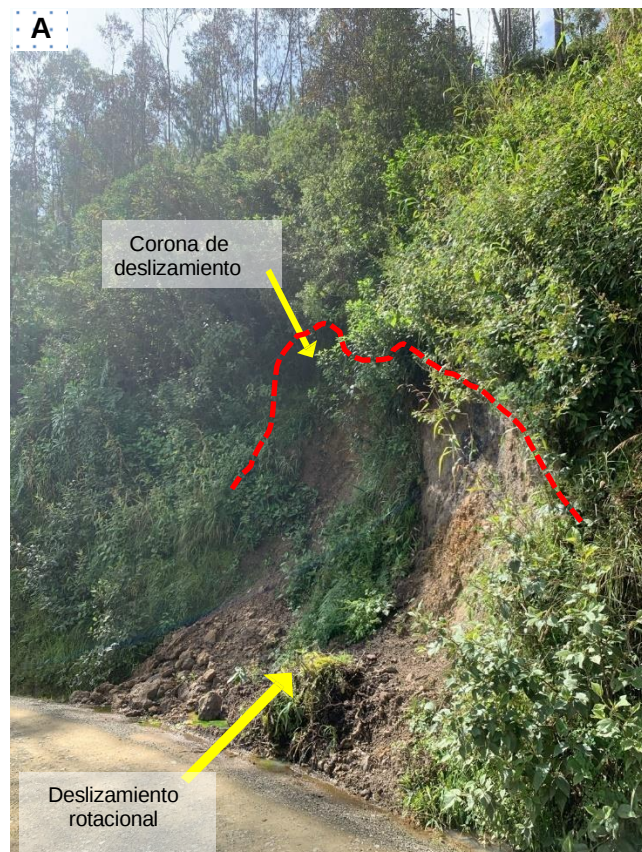
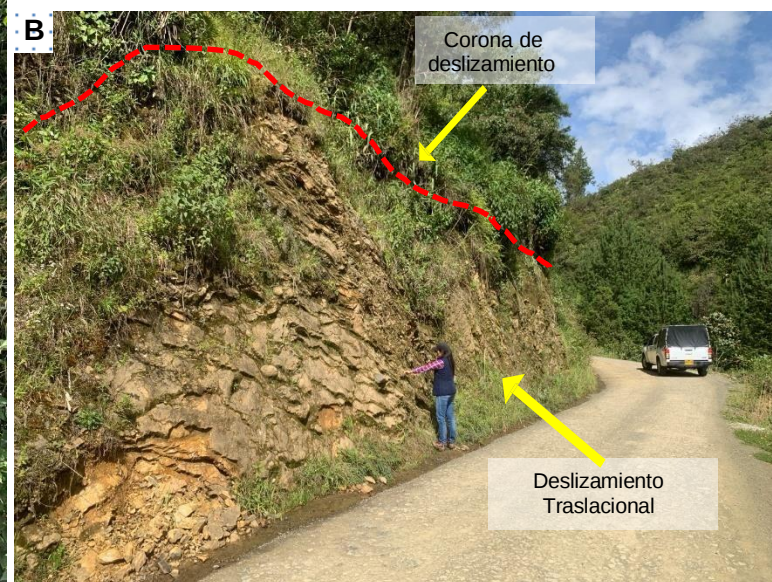
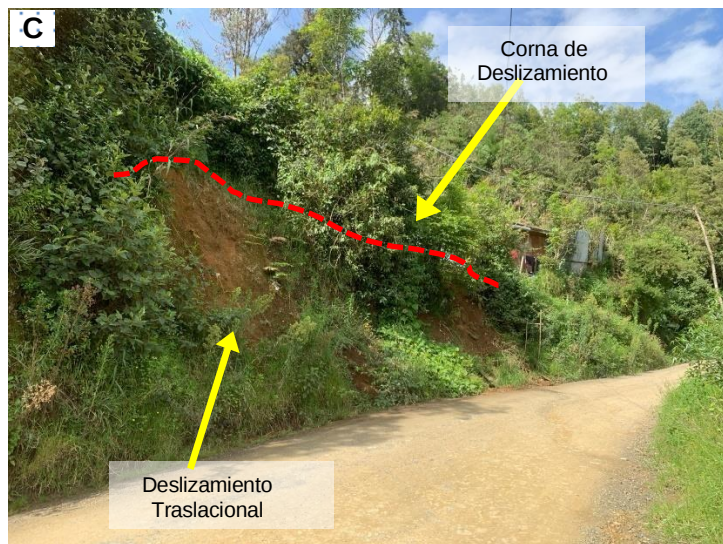
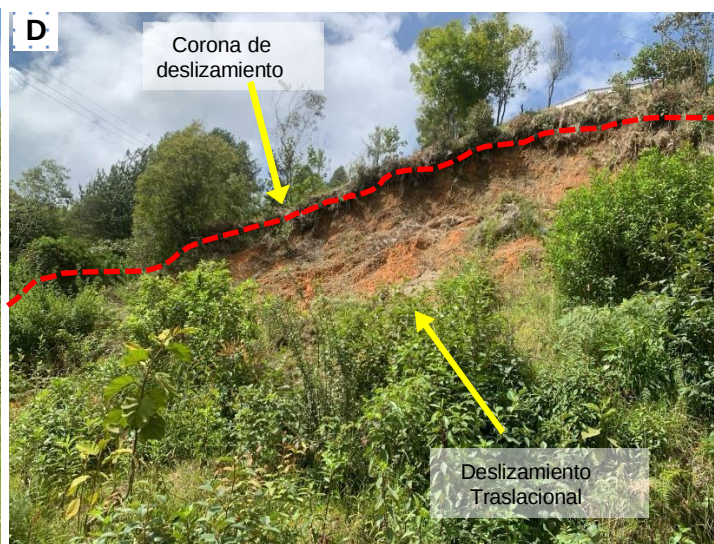
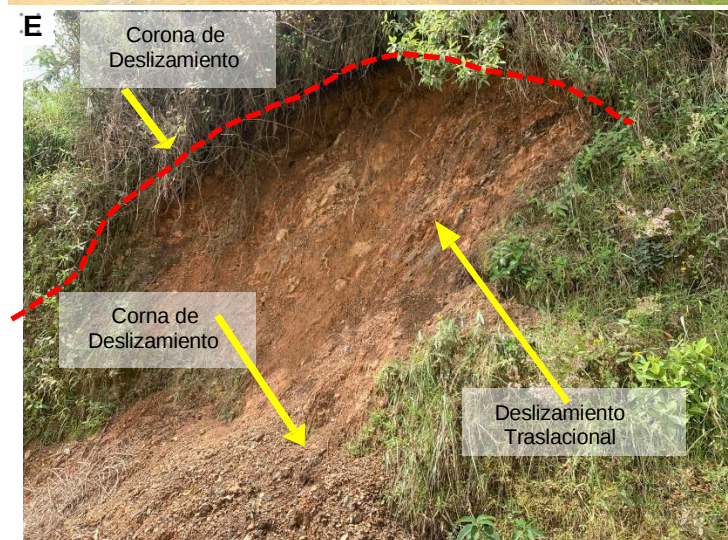
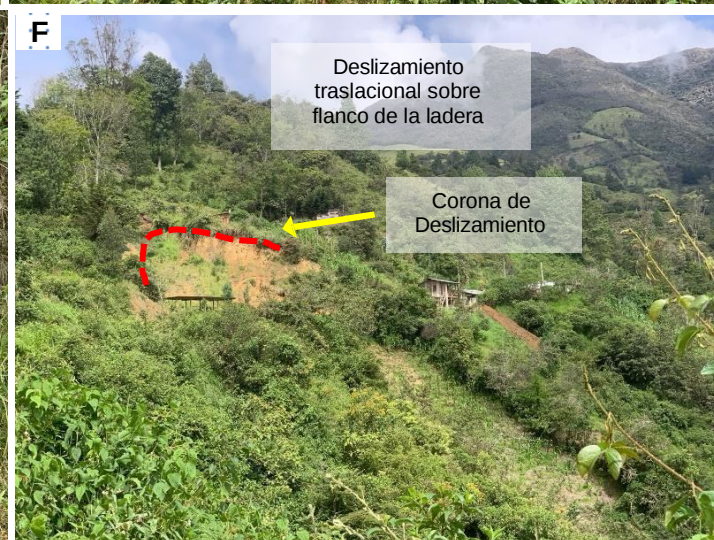
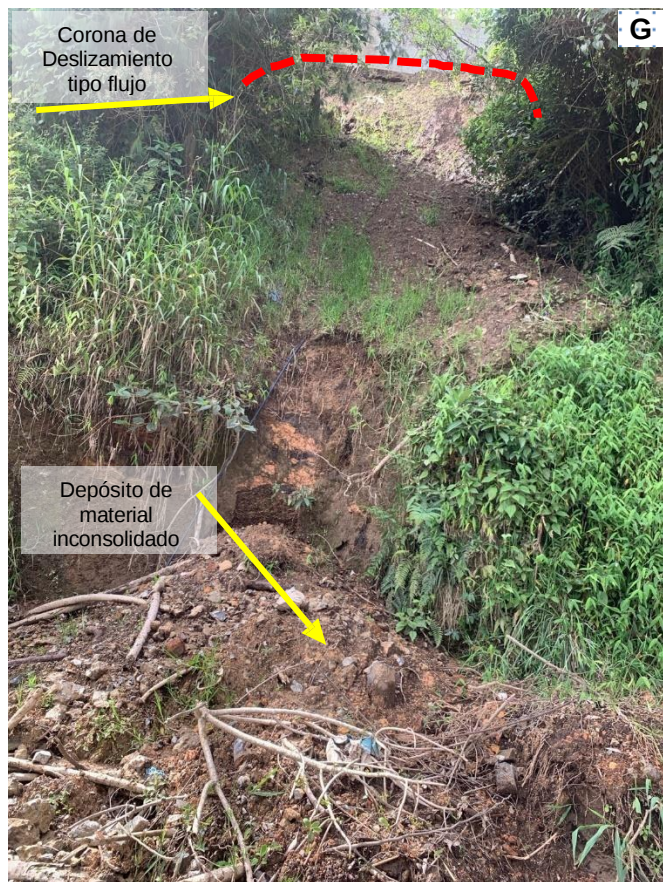
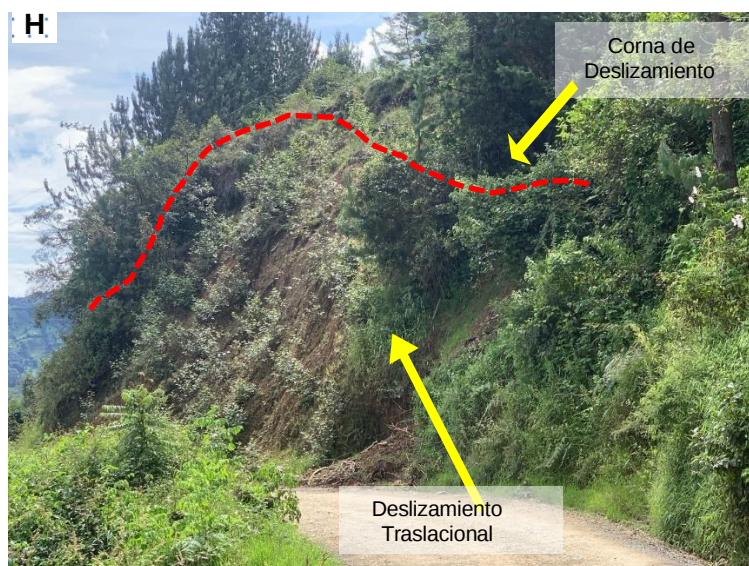
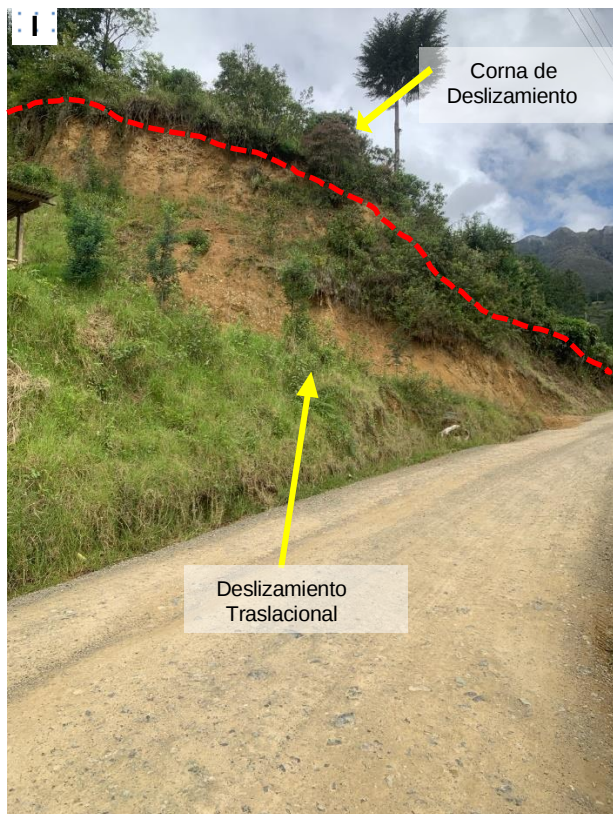
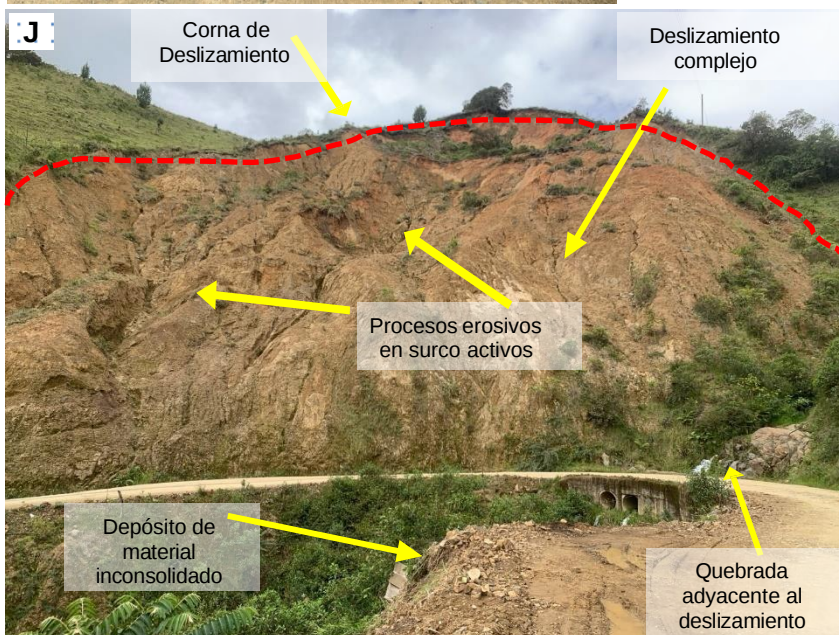
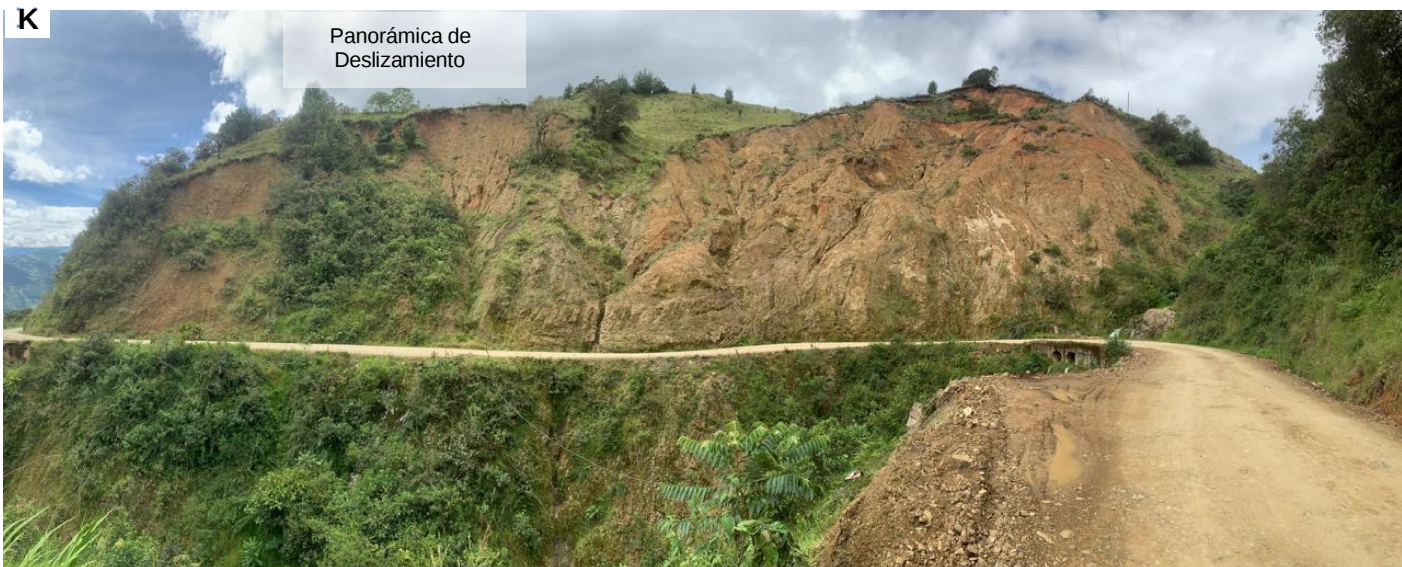
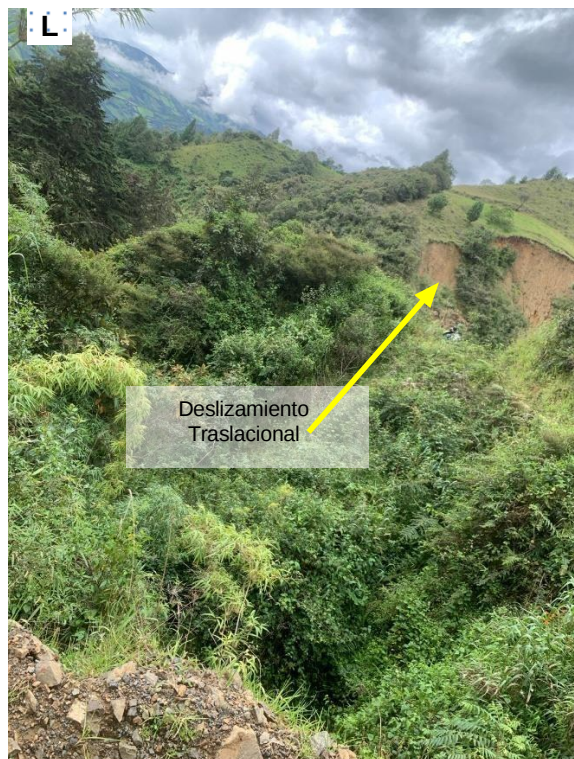
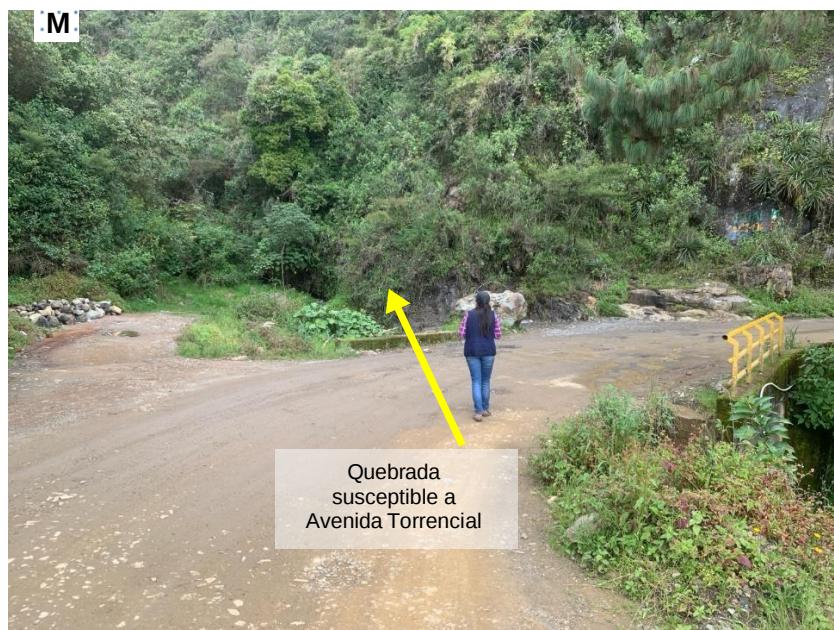
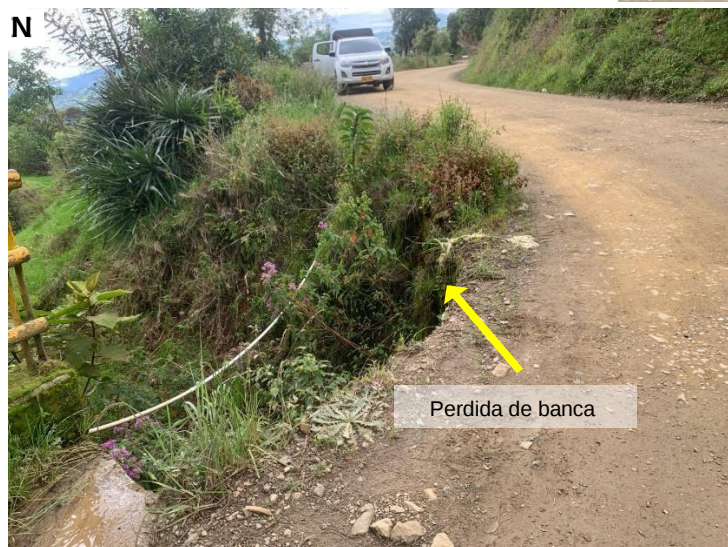
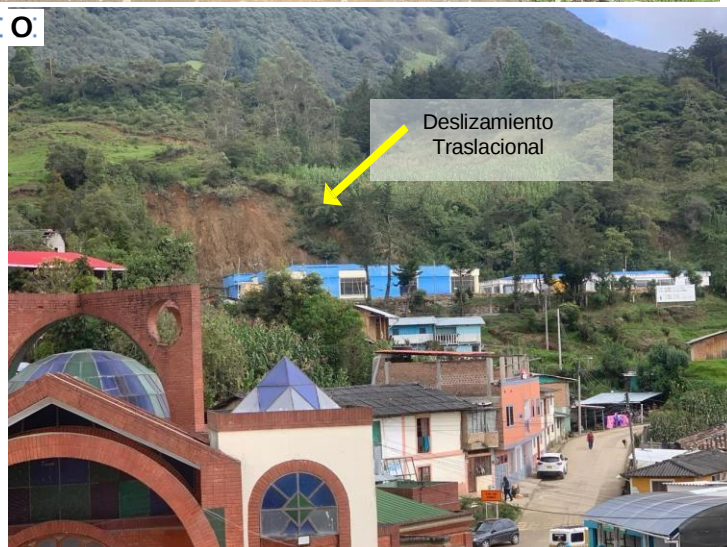
| 2. DESLIZAMIENTOS-AVENIDA TORRENCIAL | |
|---|---|
| <b>Descripción general</b> | <p>En este punto durante la visita, sobre la vía Balalaica, se evidenciaron deslizamientos en los taludes laterales de la vía y depósitos asociados a los mismos (material erosionado y transportado).</p> <p>La mayoría de los eventos de remoción en masa presentan una morfología asociada a deslizamientos rotacionales y traslacionales, con una superficie de falla cóncava (pendiente negativa, susceptible a continuar con proceso de remoción en masa). Se evidencia pendientes escarpadas (&gt;45 grados), geomorfológicamente se encuentran laderas largas con formas cóncavas y convexas, lo cual favorece la generación de procesos erosivos en las pendientes alternas y circundantes.</p> <p>Además, se evidenciaron algunas quebradas que en la actualidad mantienen niveles bajos en sus caudales; las cuales es de vital importancia el monitoreo constante considerando su capacidad torrencial (se evidencian clastos tamaño bloques sobre el lecho del rio) dado que en la temporada de lluvias su caudal aumenta de forma exponencial. (Figura 6).</p> |

**Figura 7. A** Corona- deslizamiento Rotacional. **B.** Corona. Deslizamiento traslacional. **C.** Corona. Deslizamiento traslacional. **D.** Corona- deslizamiento traslacional. **E.** Corona- Deslizamiento traslacional depósito de material. **F.** Deslizamiento tipo flujo. **G.** Corona. Deslizamiento traslacional-depósito de material. **EN LA FOTO QUITAR TIPO FLUJO H.** Corona de deslizamiento. Deslizamiento traslacional. **I.** Corona. Deslizamiento traslacional. **J.** Corona. Deslizamiento traslacional- Quebrada adyacente al deslizamiento. **K.** Panorámica de Deslizamiento. **L.** Deslizamiento traslacional. **M.** Quebrada expuesta a posible Avenida Torrencial. **N.** Perdida de banca. **O.** Deslizamiento Traslacional.

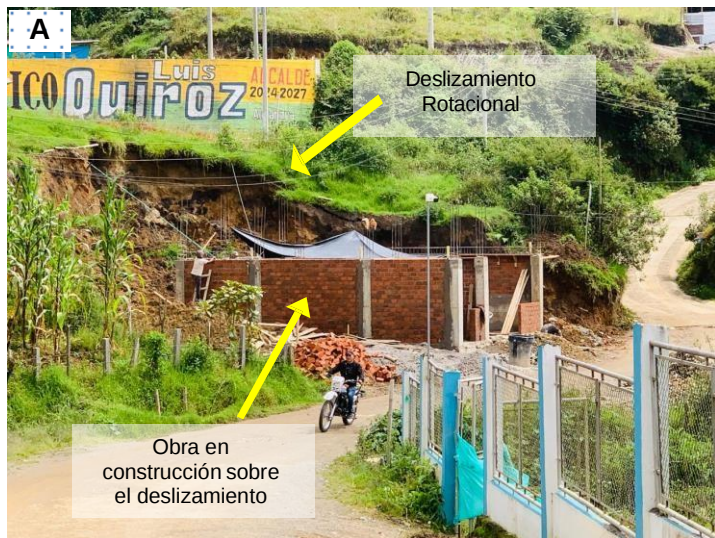
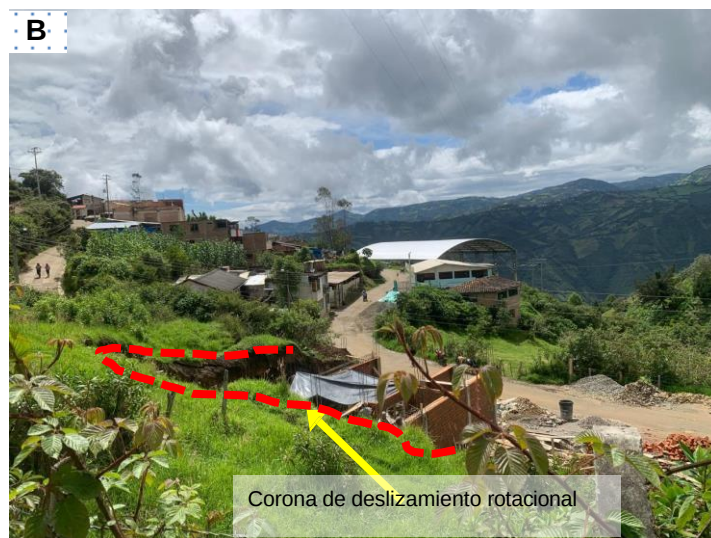
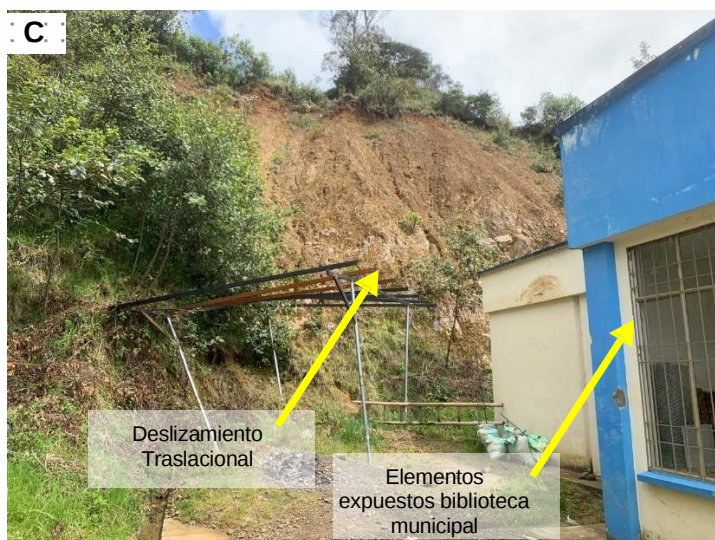
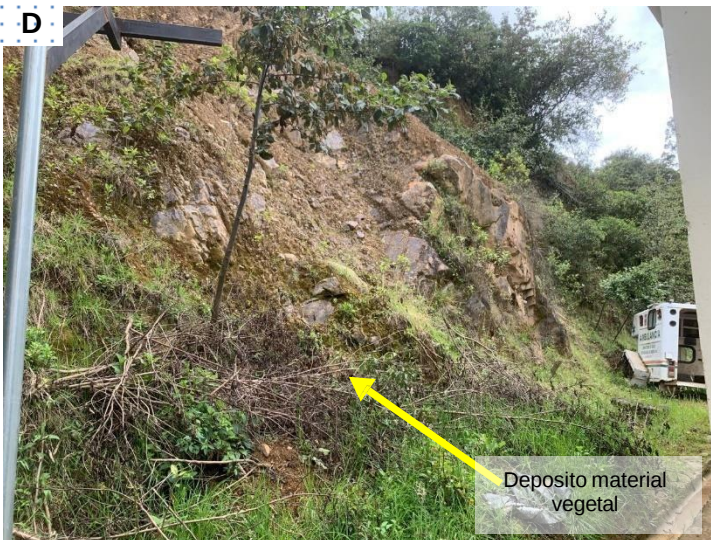
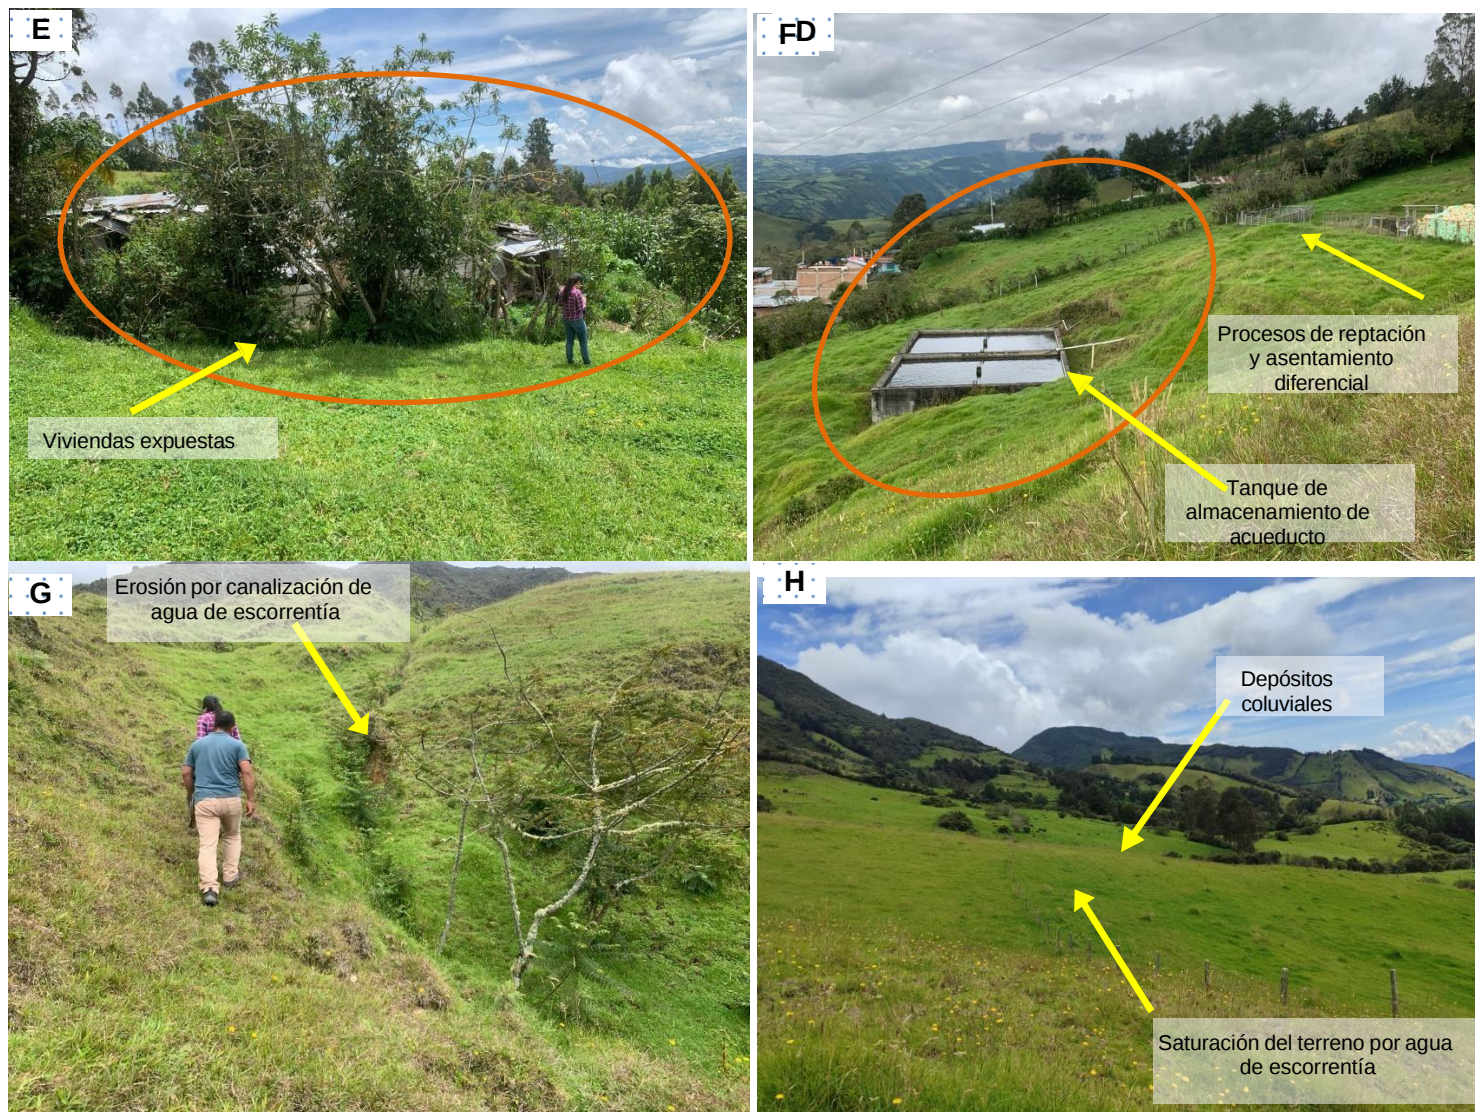
| 3. DESLIZAMIENTOS-REPTACION | |
|---|---|
| <b>Descripción general</b> | <p>Durante la visita, en inmediaciones del casco urbano de Santacruz de Guachavés, se evidenciaron algunos deslizamientos de tipo traslacional (Figura 8.C-D), rotacional (Figura 8.A-B) y procesos de reptación (Figura 8.E-F) en el momento de la visita se pudo observar que los deslizamientos en mención se encuentran adyacentes a viviendas, algunas de ellas en construcción, por tal motivo, se recomienda realizar monitoreo constante a estos puntos, de tal manera, que se pueda tomar acciones de reducción del riesgo, dado que en temporada de más lluvias se puede incrementar la susceptibilidad ocasionando pérdidas y daños a los elementos expuestos.</p> <p>En las coordenadas de referencia <b>77° 40' 59,090" W - 1° 13' 28,222" N</b> se observa que la zona presenta una pendiente moderada-alta con morfología variada cóncava-convexa y cobertura vegetal conformada principalmente por pastos. Se evidenciaron algunos procesos de reptación, sobrepastoreo. (Figura 7).</p> |

**Figura 8.** A. Deslizamiento Rotacional- Obra en construcción B. Corona de deslizamiento rotacional. C. Deslizamiento Traslacional-Elementos expuestos biblioteca municipal. D. Depósito de material vegetal. E. Viviendas expuestas. F. Tanque de almacenamiento. G. Quebrada expuesta a avenida torrencial. H. Depósitos coluviales- Saturación del terreno por agua de escorrentía-Reptación

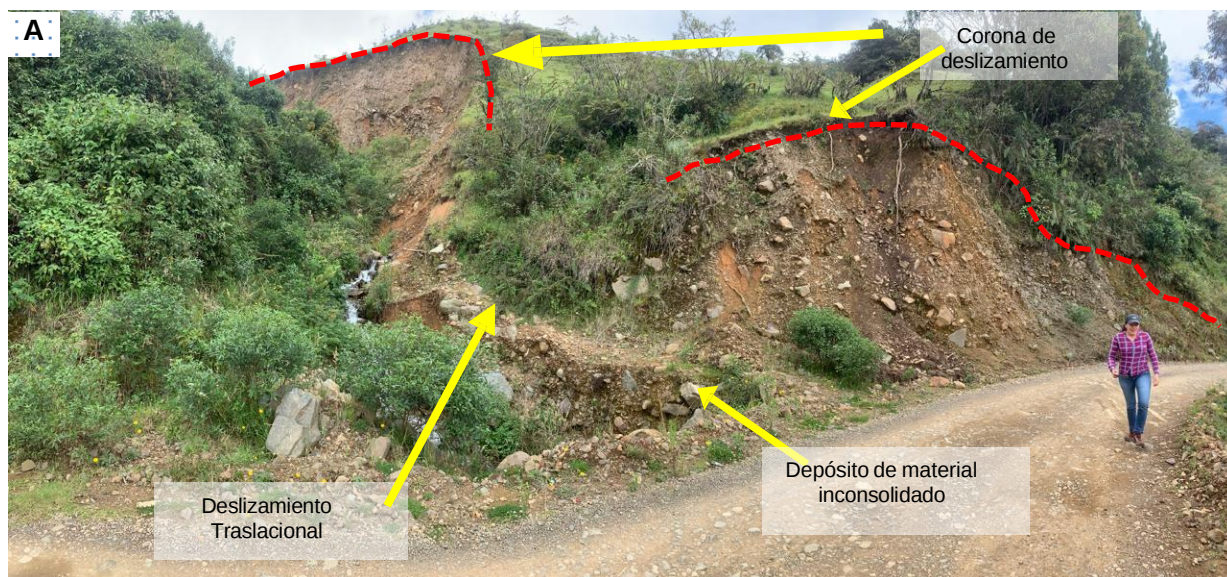
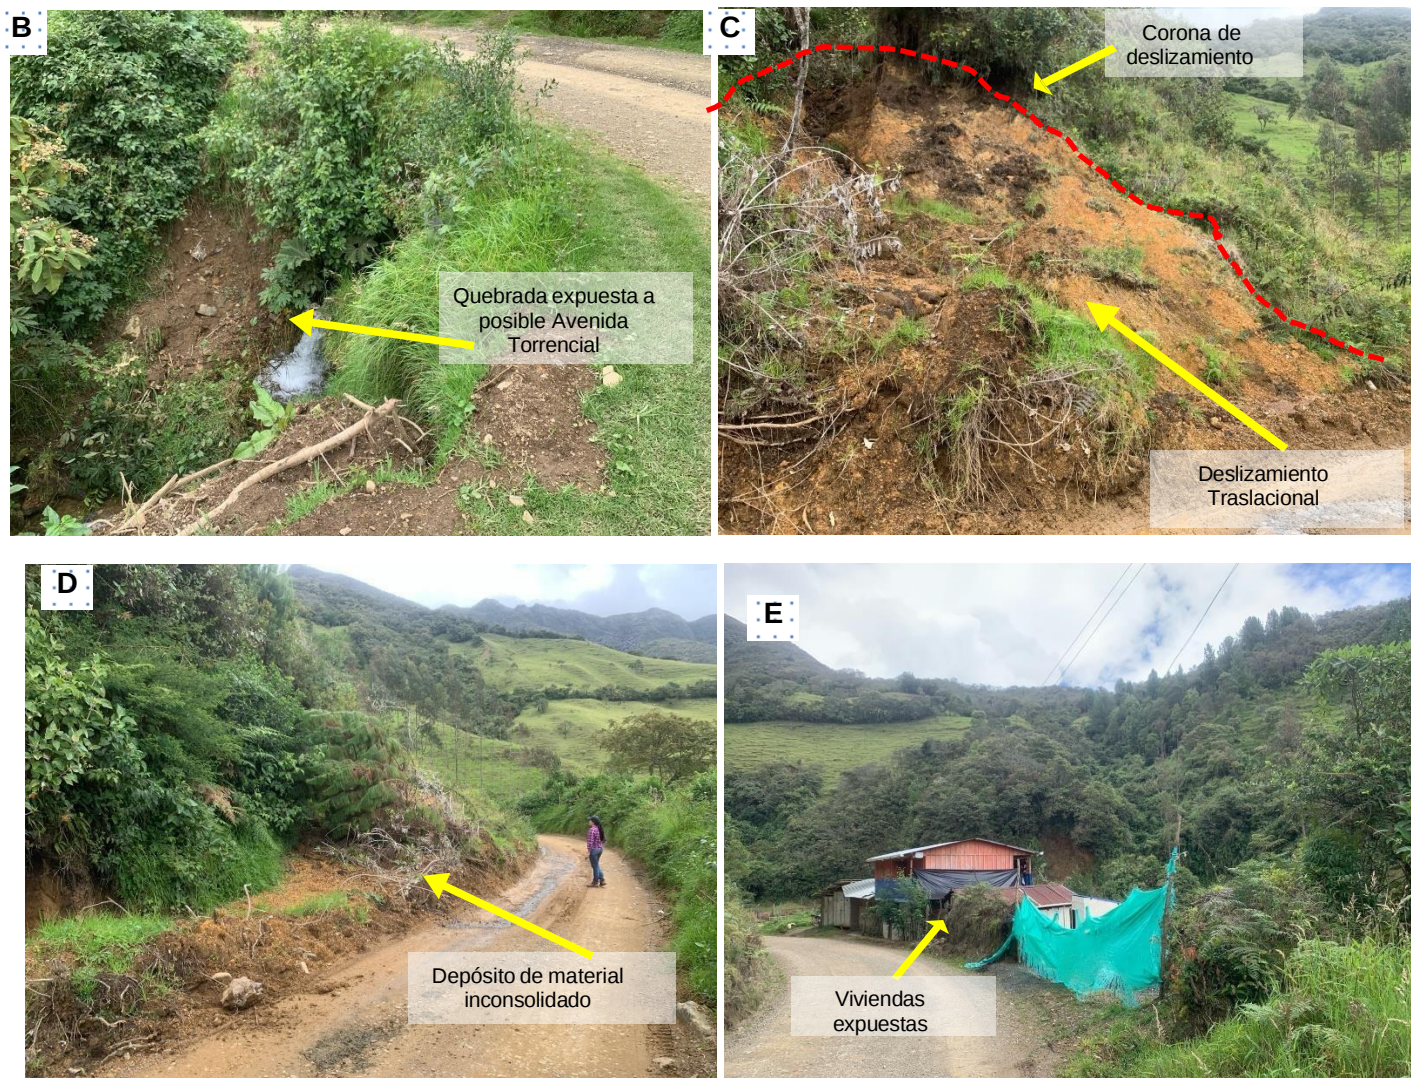
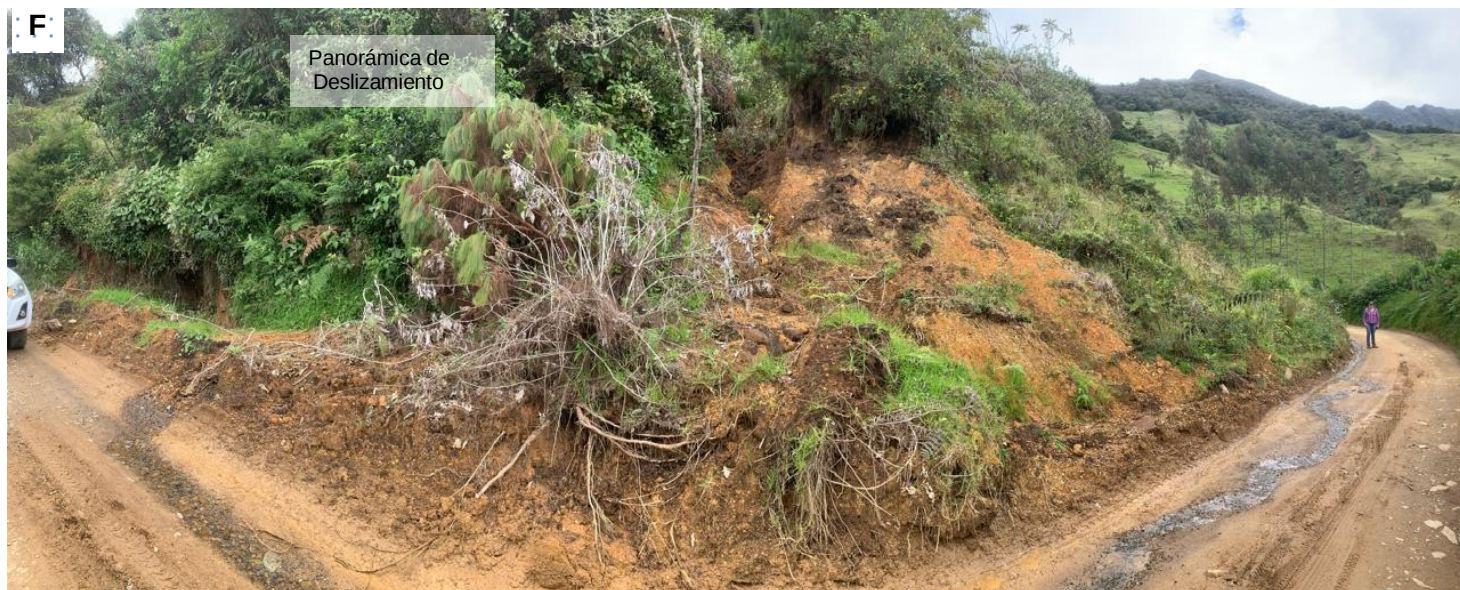
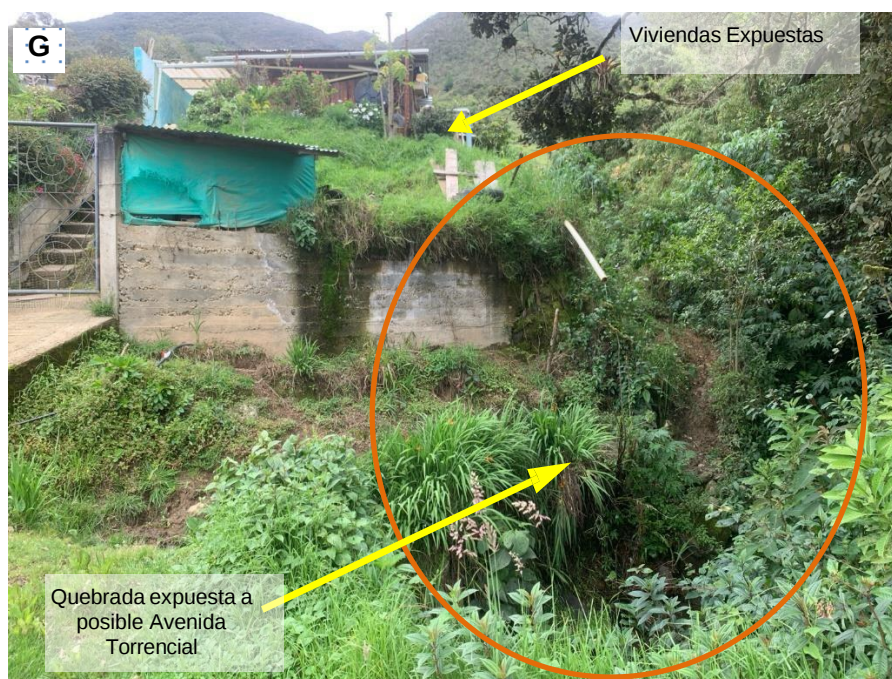
| 4. DESLIZAMIENTOS-AVENIDA TORRENCIAL | |
|---|---|
| <b>Descripción general</b> | En este punto ubicado en la vereda Changez, se observan algunos deslizamientos de tipo traslacional identificados en zonas de altas pendientes ubicados en la vía, la geomorfología de la zona es abrupta con deformación de pendiente por asentamiento gravitacional profundo. También se encuentra material acumulado en la vía, depósitos tipo areno- arcilloso- en su gran mayoría de color ocre que varía su tamaño desde muy fino hasta tamaño bloques. Se observan pendientes que varían entre altas a escarpadas (>45 grados). Se recomienda realizar monitoreo constante de los deslizamientos identificados, debido a que el tipo de material que los conforma son producto de la alteración de rocas volcánicas, con humedad natural alta y de fácil remoción, lo cual en temporada de lluvias produce aportes de sedimentos a las quebradas. (Figura 8). Actualmente el deslizamiento en mención presenta un proceso de erosión retrogresivo, por lo cual, es necesaria la revegetalización de esta microcuenca (bosque ripario). |

**Figura 8.** A Corona de deslizamiento- Deslizamiento Traslacional-depósito de material inconsolidado. B. Quebrada expuesta a posible Avenida Torrencial. C. Corona de deslizamiento- Deslizamiento Traslacional. D. Depósito de material inconsolidado. E. Viviendas expuestas. F. Panorámica de deslizamiento. G. Quebrada susceptible a Avenida Torrencial-Viviendas expuestas.
