## INFORME DE SEGUIMIENTO\_412 /2025

**REFERENCIA:** GESTIÓN AMBIENTAL DE RIESGO, MOVIMIENTOS EN MASA, AVENIDAS TORRENCIALES

**MUNICIPIO:** BUESACO

**UBICACIÓN:** VEREDAS: HIGERONES, BUESAQUITO, PAPAJOY - VIA BUESACO

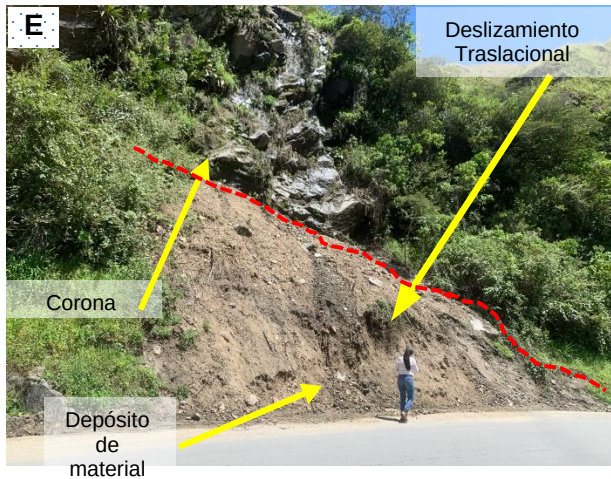
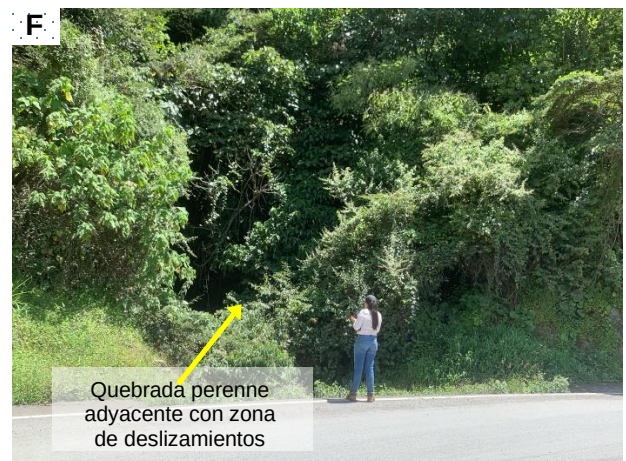
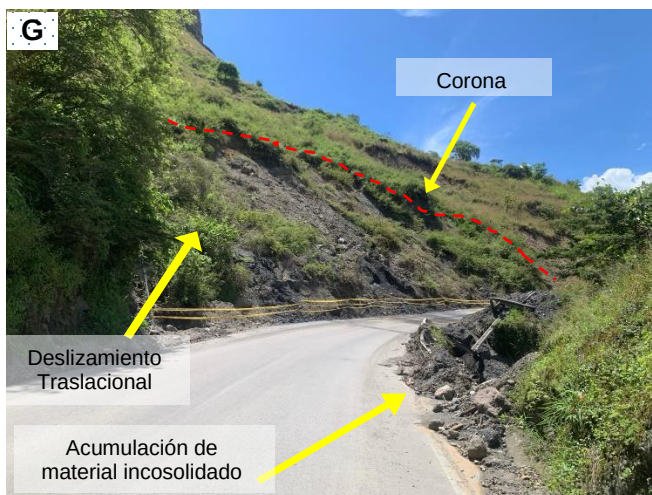
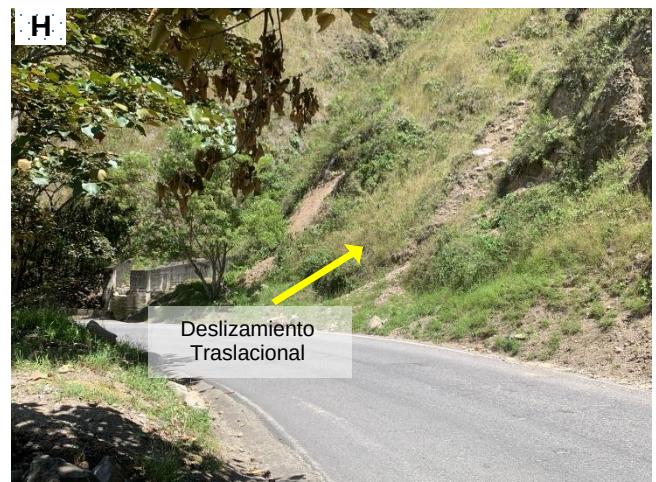
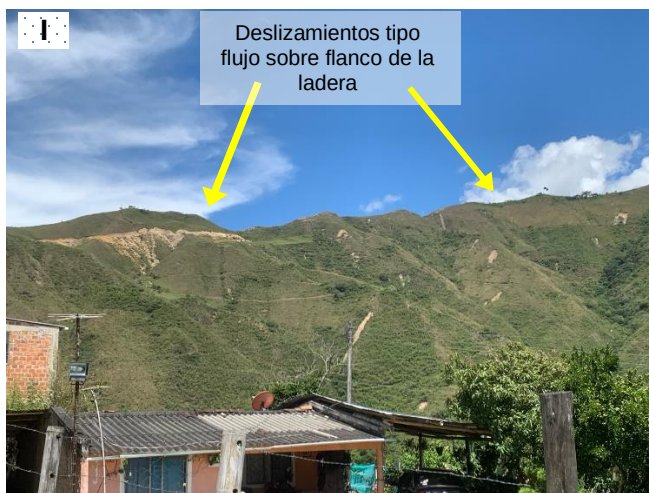
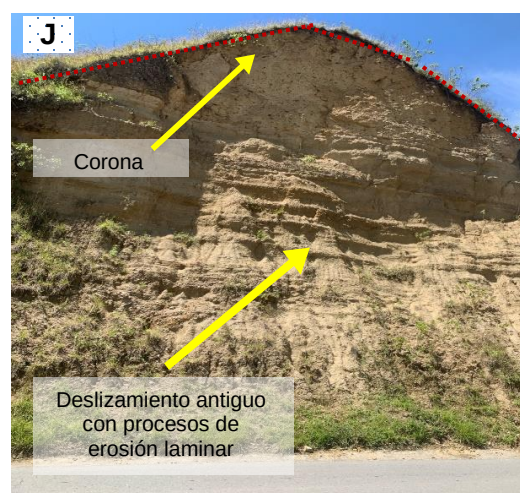
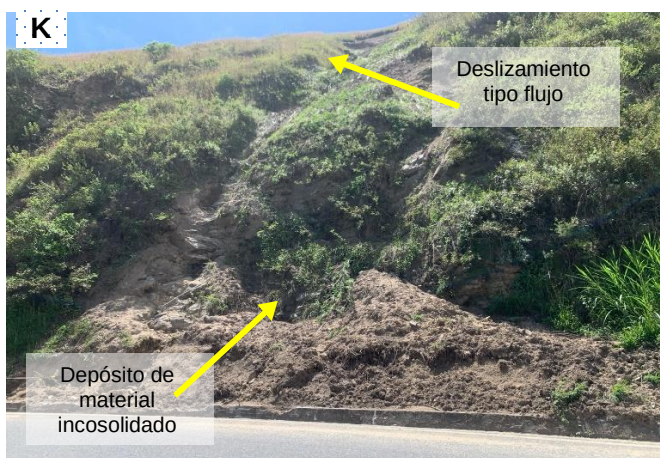
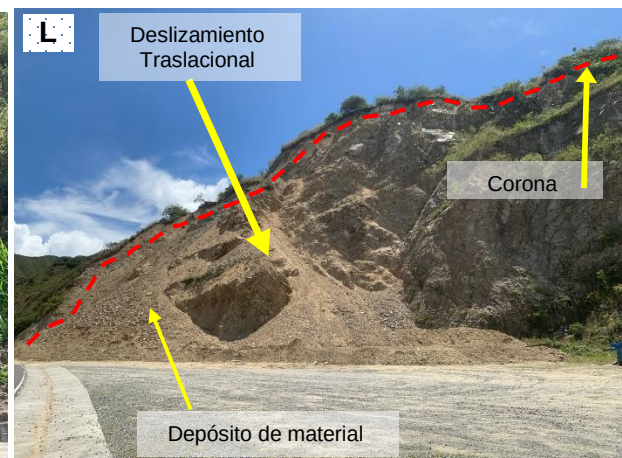
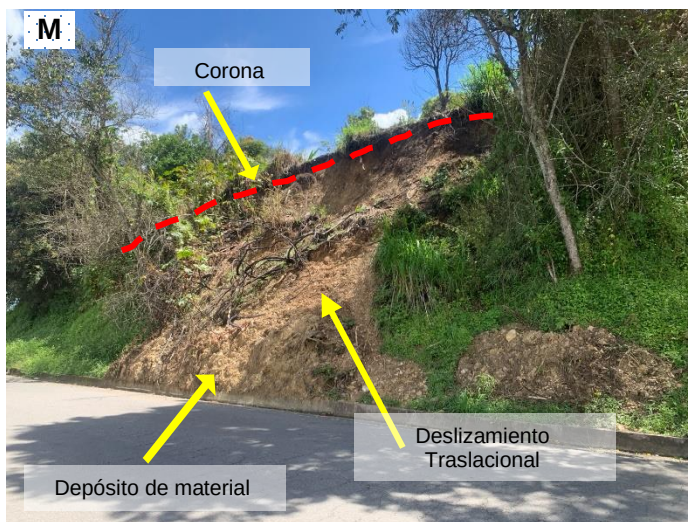
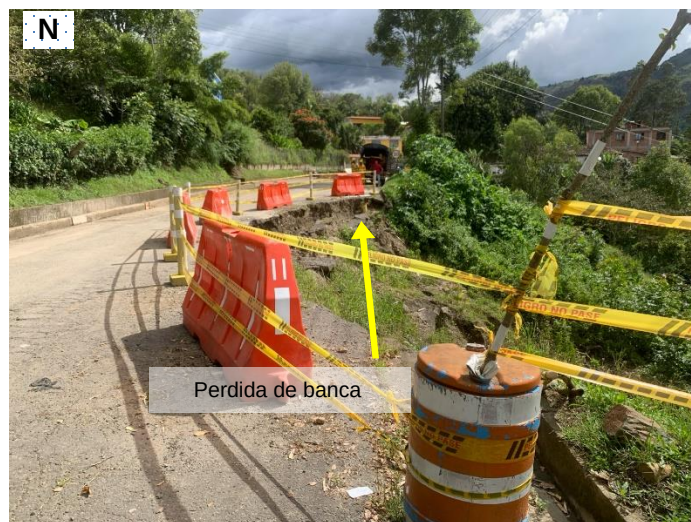
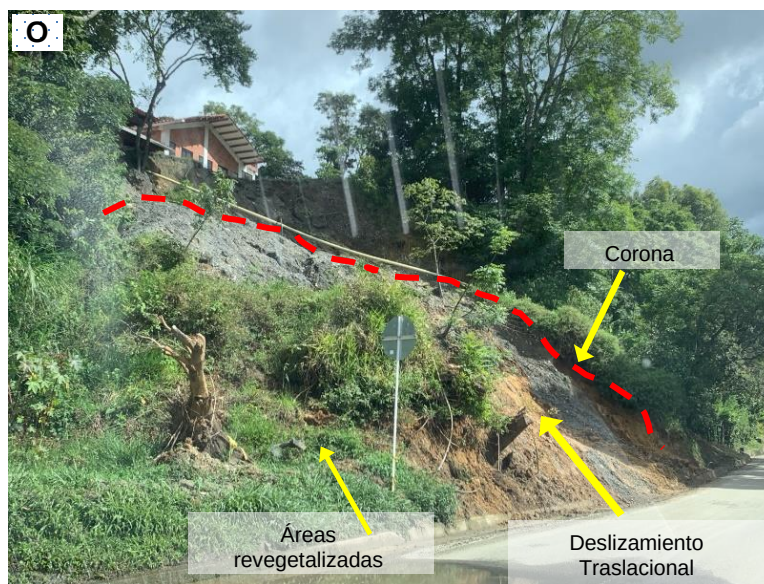
**Figura 5.** A Corona. Deslizamiento traslacional-deposito. B. Corona. Deslizamiento traslacional. C. Depósito de material poco consolidado. E Corona. Deslizamiento traslacional-deposito. F. Quebrada perenne adyacente con zona de deslizamientos. G. Corona. Deslizamiento traslacional-Acumulación de material incoolidado. H. Deslizamiento traslacional. I. Deslizamientos tipo flujo sobre flanco de la ladera. J. Corona- Deslizamiento antiguo con procesos de erosión laminar. K. Deslizamiento tipo flujo- Depósito de material incoolidado. L. Corona. Deslizamiento traslacional-depósito de material. M. Corona. Deslizamiento traslacional-depósito de material. N. Perdida de banca. O. Corona. Deslizamiento traslacional-Áreas revegetalizadas

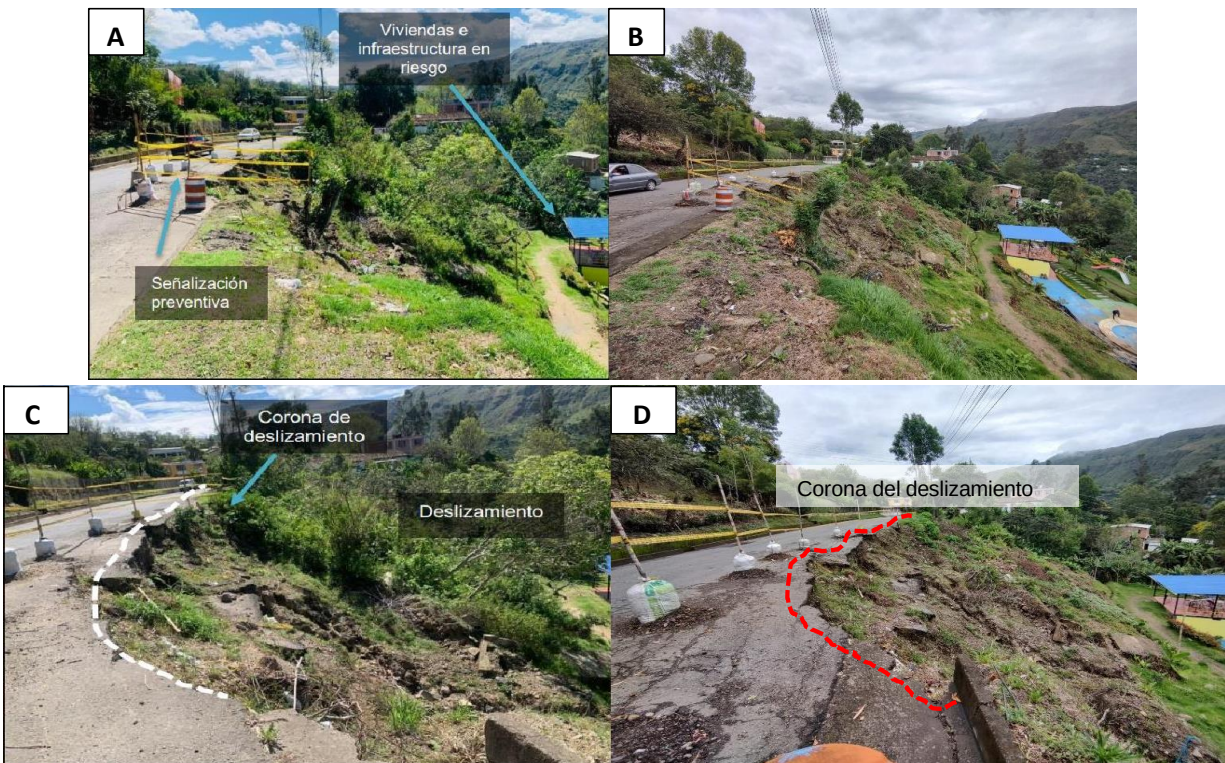
**Figura 6. A.** Viviendas e infraestructura en riesgo-señalización preventiva. **B.** Deslizamiento rotacional. **C.** Corona de deslizamiento. **D.** Corona de deslizamiento.

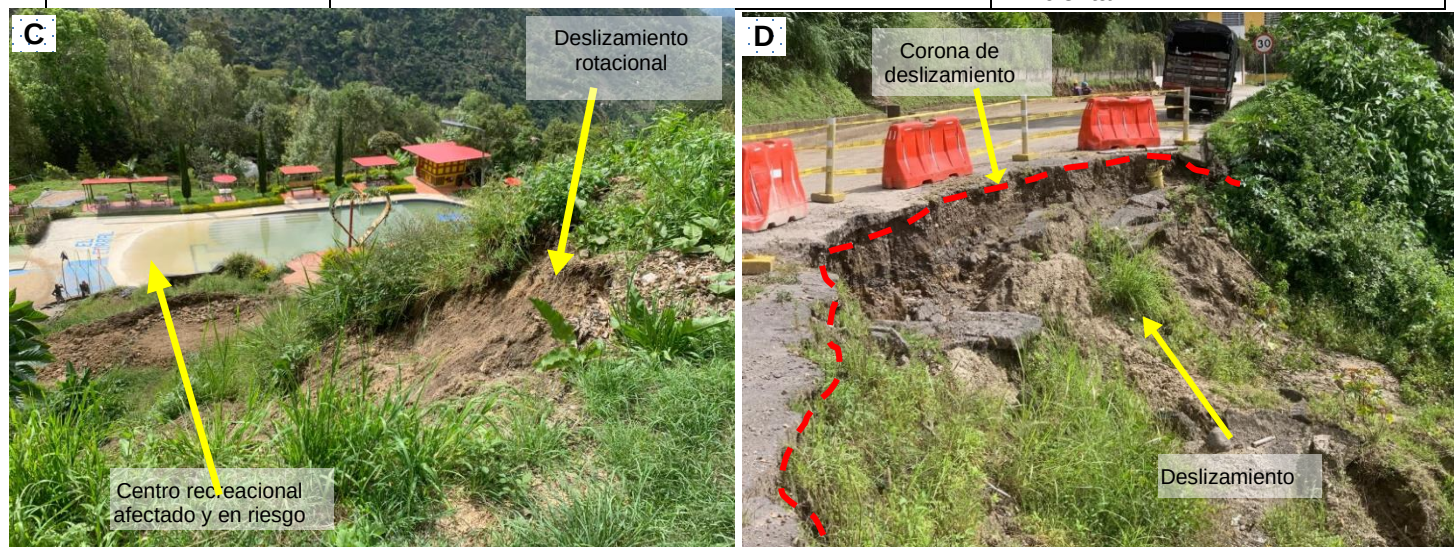
**Figura 7. A** Quebrada adyacente al deslizamiento. **B.** Perdida de banca. **C.** Deslizamiento rotacional- Centro recreacional afectado y en riesgo. **D.** Corona- deslizamiento.

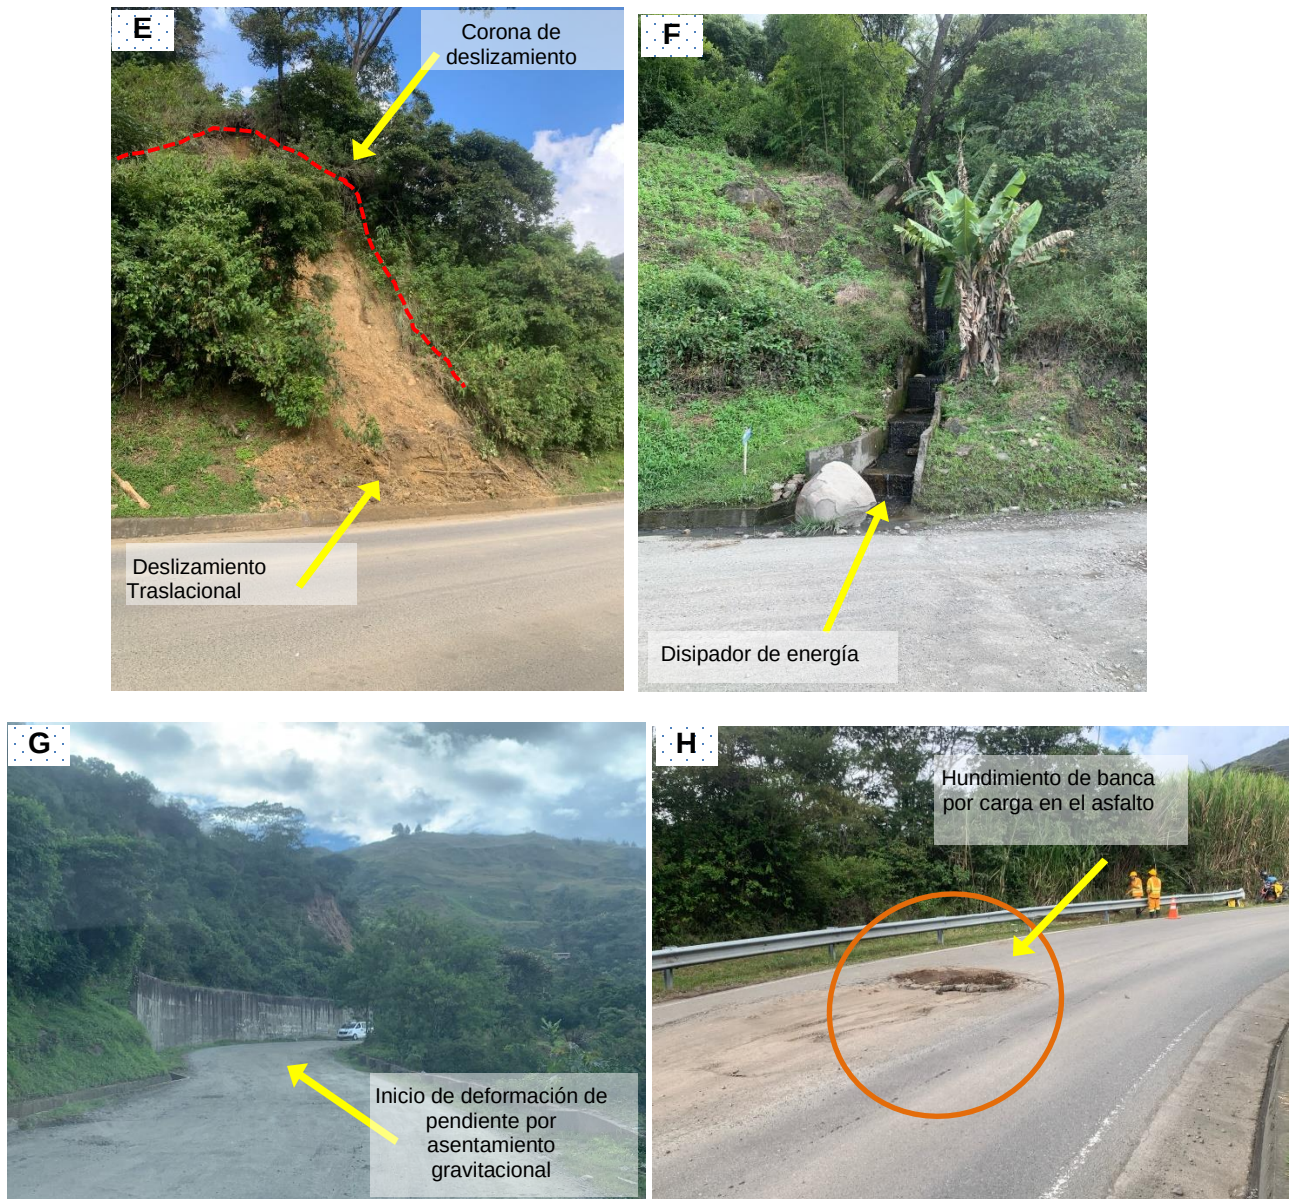
| 3. ASENTAMIENTO DE BANCA-DESLIZAMIENTOS | | |
|---|---|---|
| <b>Descripción general</b> | <p>Durante la visita, en inmediaciones del casco urbano de Buesaco se evidencio sobre la vía varios deslizamientos antiguos y recientes de tipo traslacional con deformación de pendiente por asentamiento gravitacional profundo. (Figura 8).</p> <p>Además, se pudo evidenciar varios deslizamientos de tipo traslacional, identificados en altas pendientes ubicados sobre la vía, y por la geomorfología de la zona se puede determinar que es abrupta, se destaca la influencia tectónica mediante la Falla Buesaco, la cual es uno de los determinantes morfométricos, que aumentan la susceptibilidad a la ocurrencia de los deslizamientos, también se encuentra material acumulado en la vía, depósitos tipo arcillo-limoso en su gran mayoría de color ocre, esta matriz tiene embebidos clastos que varían desde muy fino hasta bloques. Se observan pendientes que varían entre altas a escarpadas (70- 80 grados). Es necesario el monitoreo constante de los deslizamientos identificados en altas pendientes y en la vía, debido a que el tipo de material que los conforma son producto de la alteración de rocas volcánicas, con humedad natural alta y de fácil remoción, lo cual en temporada de lluvias produce aportes de sedimentos a las quebradas. (Figura 8).</p> | |

**Figura 8.** A. Inicio de deformación de pendiente por asentamiento gravitacional. B. Fin de deformación de pendiente por asentamiento gravitacional. C. Perdida de banca. D. sedimentos de diferentes tamaños. E. Corona de deslizamiento-Deslizamiento Traslacional. F. Disipador de energía. G. Inicio de deformación de pendiente por asentamiento gravitacional. H. Hundimiento de banca por carga en el asfalto.

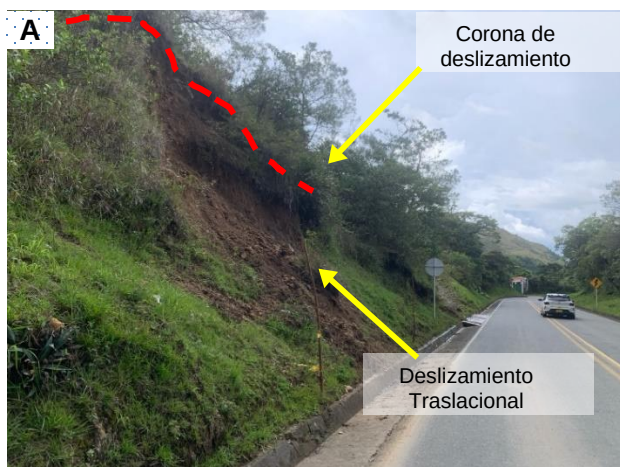
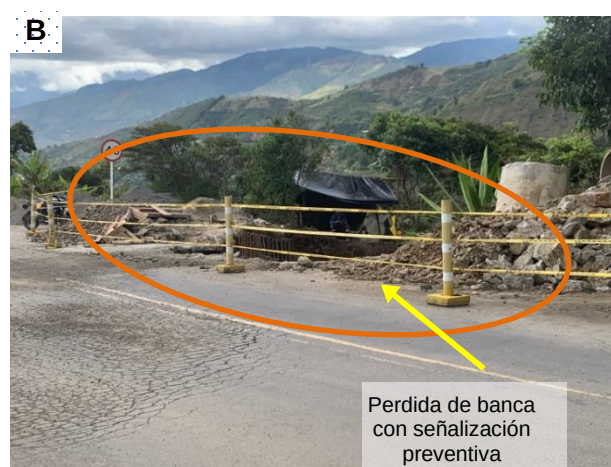
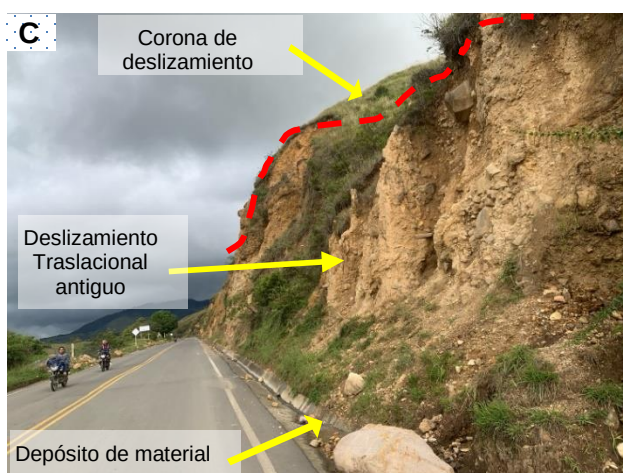
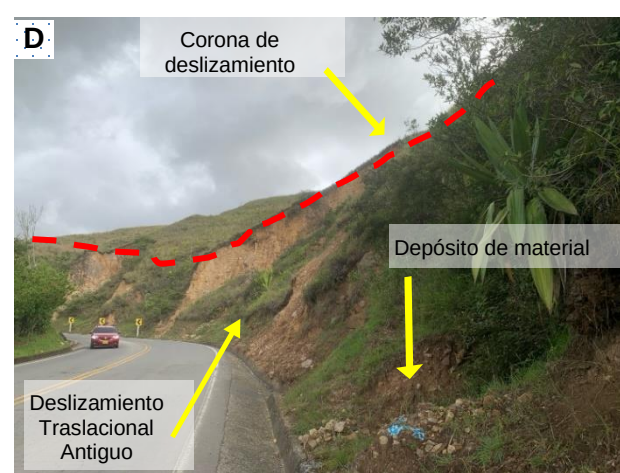
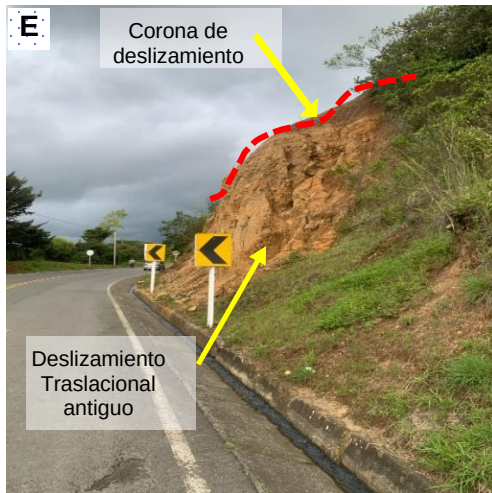
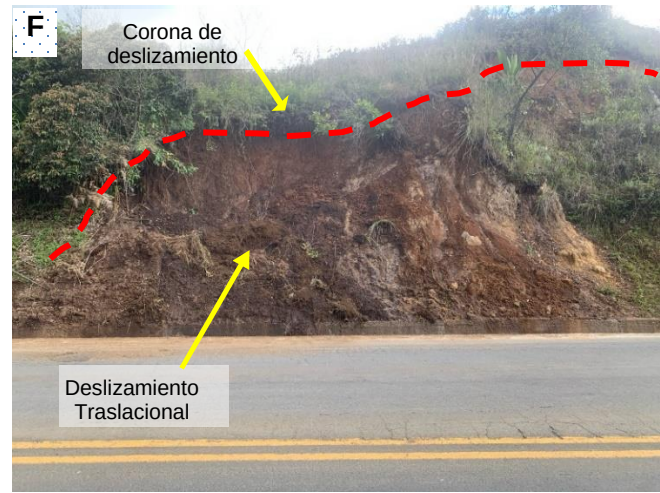
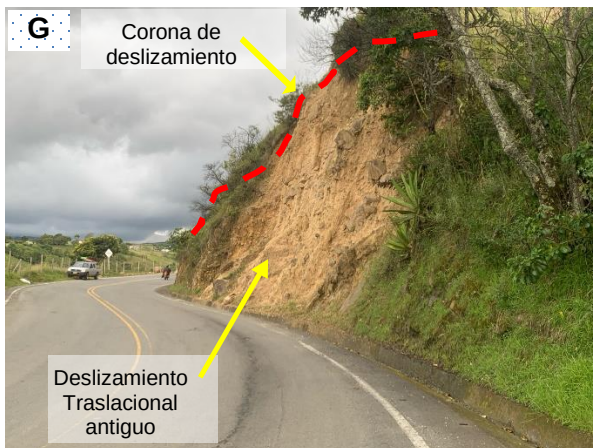
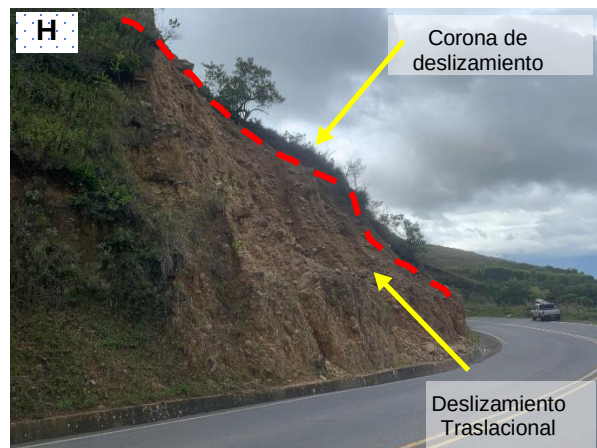
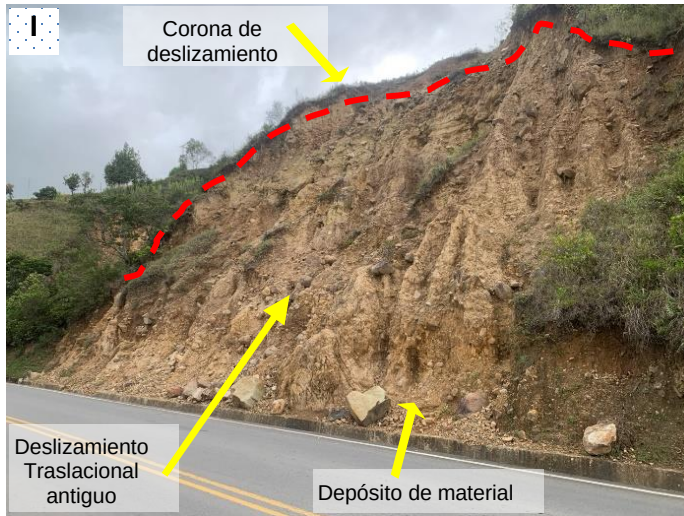
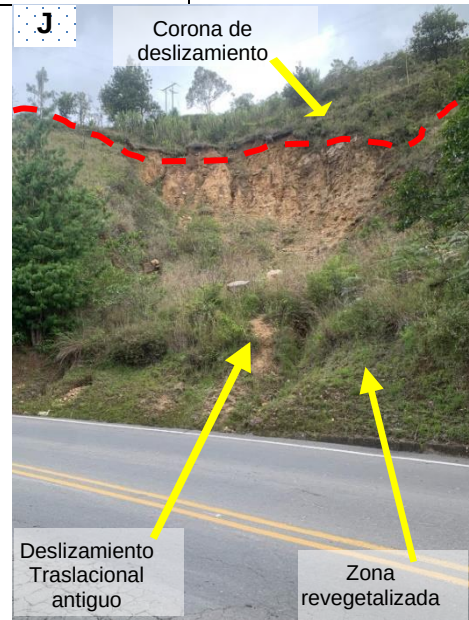
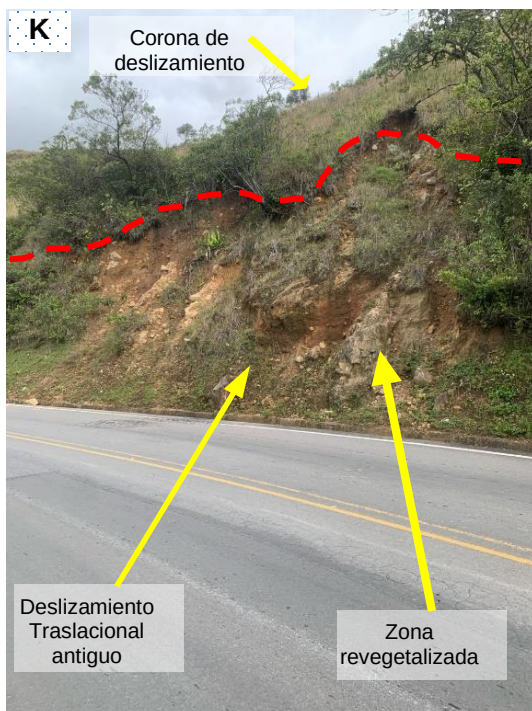
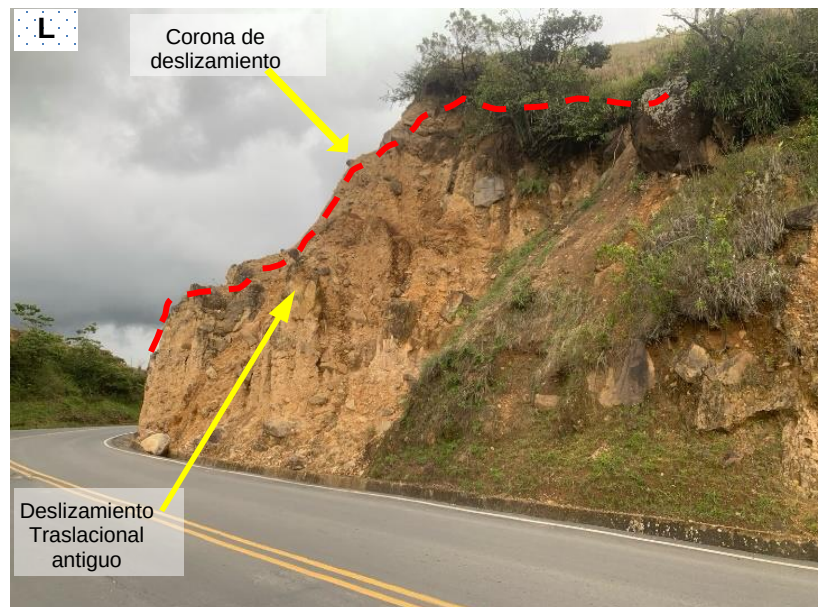
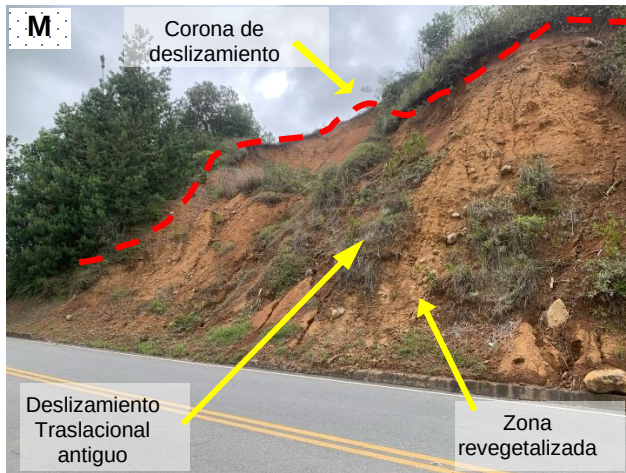
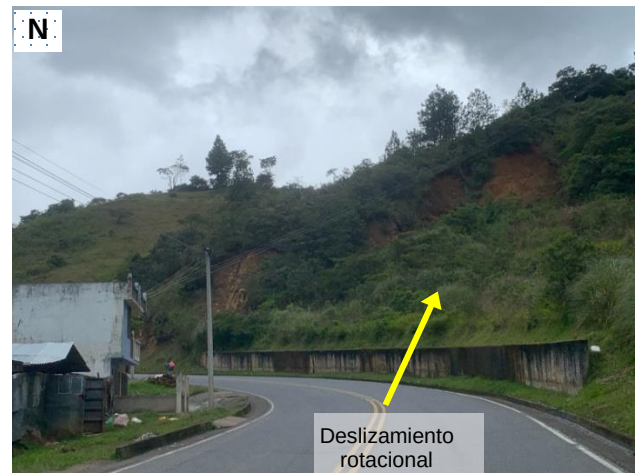
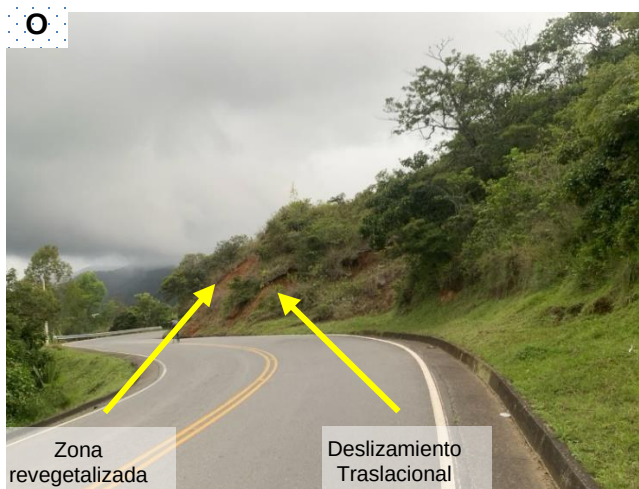
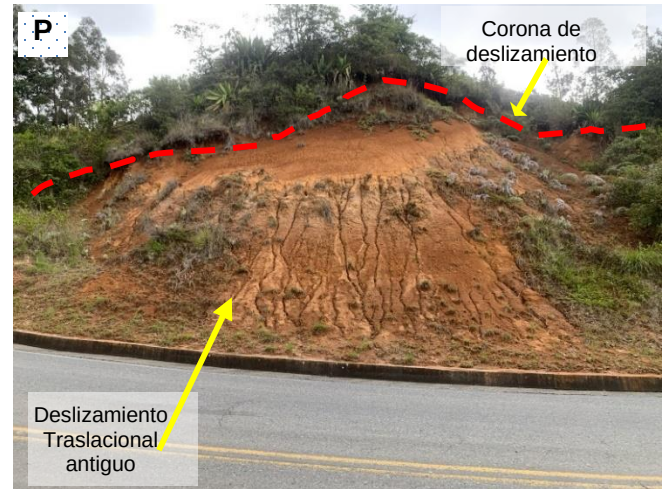
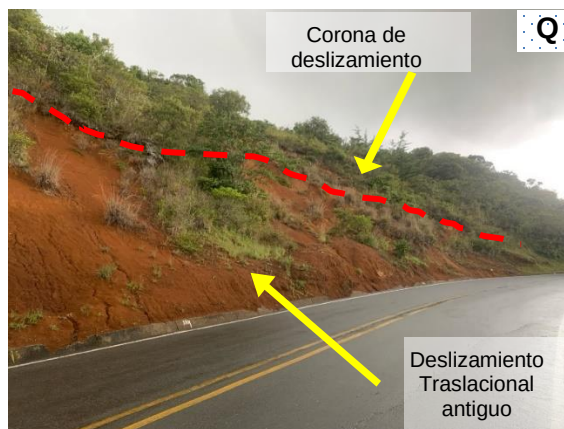
**Figura 9. A.** Corona de deslizamiento- Deslizamiento Traslacional **B.** Perdida de banca con señalización preventiva. **C.** Corona de deslizamiento- Deslizamiento Traslacional antiguo. Depósito de material. **D.** Corona de deslizamiento- Deslizamiento Traslacional antiguo- Depósito de material. **E.** Deslizamiento Traslacional antiguo- Corona de deslizamiento. **F.** Corona de deslizamiento- Deslizamiento Traslacional antiguo. **G.** Corona de deslizamiento- Deslizamiento Traslacional antiguo. **H.** Corona de deslizamiento- Deslizamiento Traslacional. **I.** Corona de deslizamiento- Deslizamiento Traslacional antiguo- Depósito de material. **J.** Corona de deslizamiento- Deslizamiento Traslacional antiguo- Depósito de material- Zona revegetalizada **K.** Corona de deslizamiento- Deslizamiento Traslacional antiguo- Depósito de material- Zona revegetalizada **L.** Corona de deslizamiento- Deslizamiento Traslacional antiguo **M.** Corona de deslizamiento- Deslizamiento Traslacional antiguo- Depósito de material- Zona revegetalizada **N.** Deslizamiento Rotacional **O.** Zona revegetalizada- Deslizamiento Traslacional **P.** Corona de deslizamiento- Deslizamiento Traslacional antiguo **Q.** Corona de deslizamiento- Deslizamiento Traslacional antiguo.
