## INFORME DE SEGUIMIENTO\_ 474\_25

**REFERENCIA:** GESTIÓN AMBIENTAL DE RIESGO, MOVIMIENTOS EN MASA, AVENIDAS TORRENCIALES, PERDIDA DE BANCA

**MUNICIPIO:** SAN LORENZO

**UBICACIÓN:** VEREDAS EL YUNGA-BELLAVISTA-SAN LORENZO-EL CHEPE-SANTA CECILIA-SA JOSE BAJO

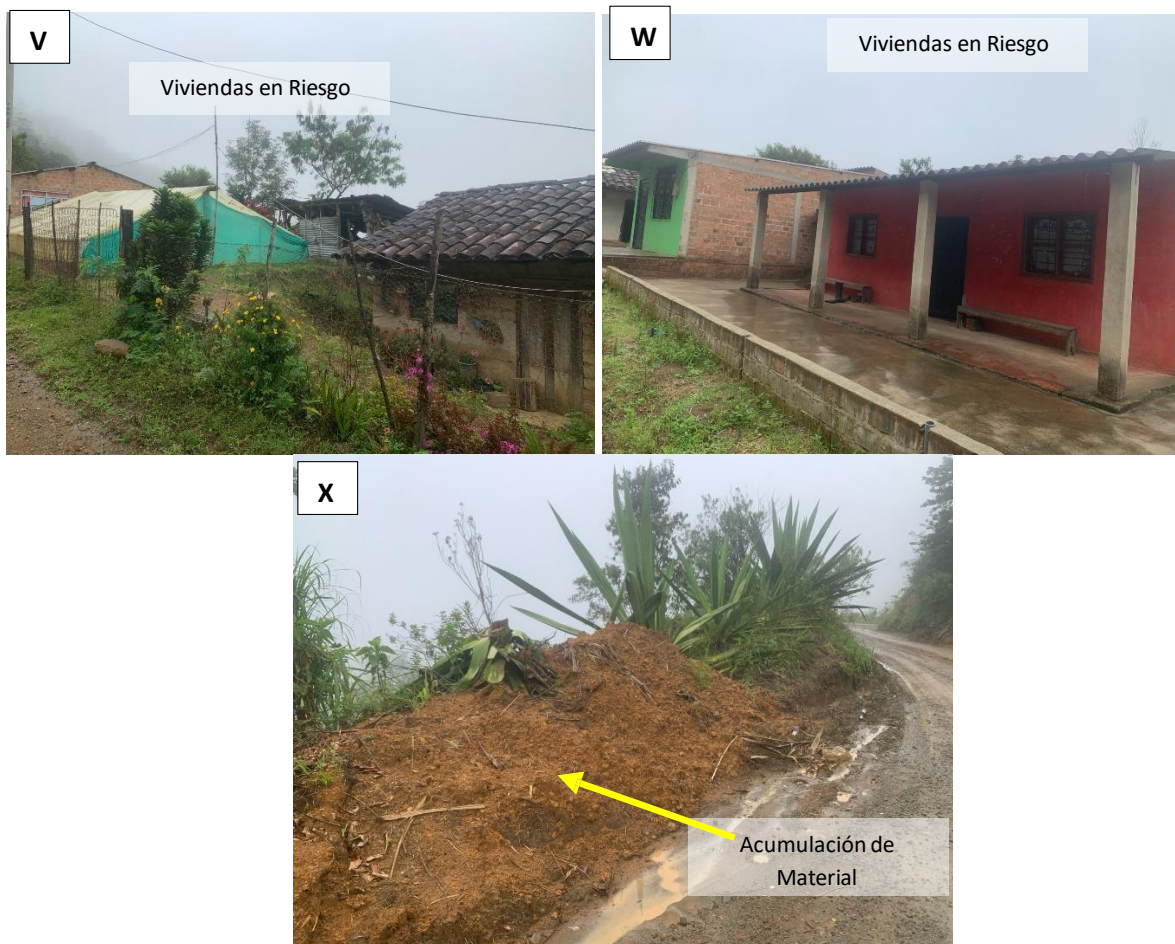
| 1. DESLIZAMIENTOS | |
|---|---|
| <b>Daños</b> | Inestabilidad de la vía, pérdida de banca y afectaciones en viviendas |

**Figura 4.** A Corona de Deslizamiento-Deslizamiento Traslacional. B. Panorámica de Deslizamiento. C. Caída de Rocas- Deslizamiento Traslacional. D Caída de Rocas. E. Quebrada subyacente a Avenida Torrencial. F. Corona de Deslizamiento-Deslizamiento Traslacional. G. Deslizamiento Traslacional. H. Corona de Deslizamiento-Deslizamiento Traslacional- Caída de Rocas. I. Corona de Deslizamiento-Deslizamiento Traslacional- Caída de Rocas. J. Corona de Deslizamiento-Deslizamiento Traslacional- Caída de Rocas. K. Corona de Deslizamiento-Deslizamiento Traslacional- Caída de Rocas. L. Corona de Deslizamiento-Deslizamiento Traslacional- Caída de Rocas. M. Corona de Deslizamiento-Deslizamiento Traslacional. N. Quebrada subyacente a Avenida Torrencial. O. Caída de Rocas- Deslizamiento Traslacional. P. Caída de Rocas. Q. Pérdida de banca. R. Deslizamiento Traslacional. S. Deslizamiento Rotacional. T. Vivienda en riesgo- Pérdida de banca. U. Vivienda en riesgo. V. Vivienda en riesgo. W. Vivienda en riesgo. X. Acumulación de material.

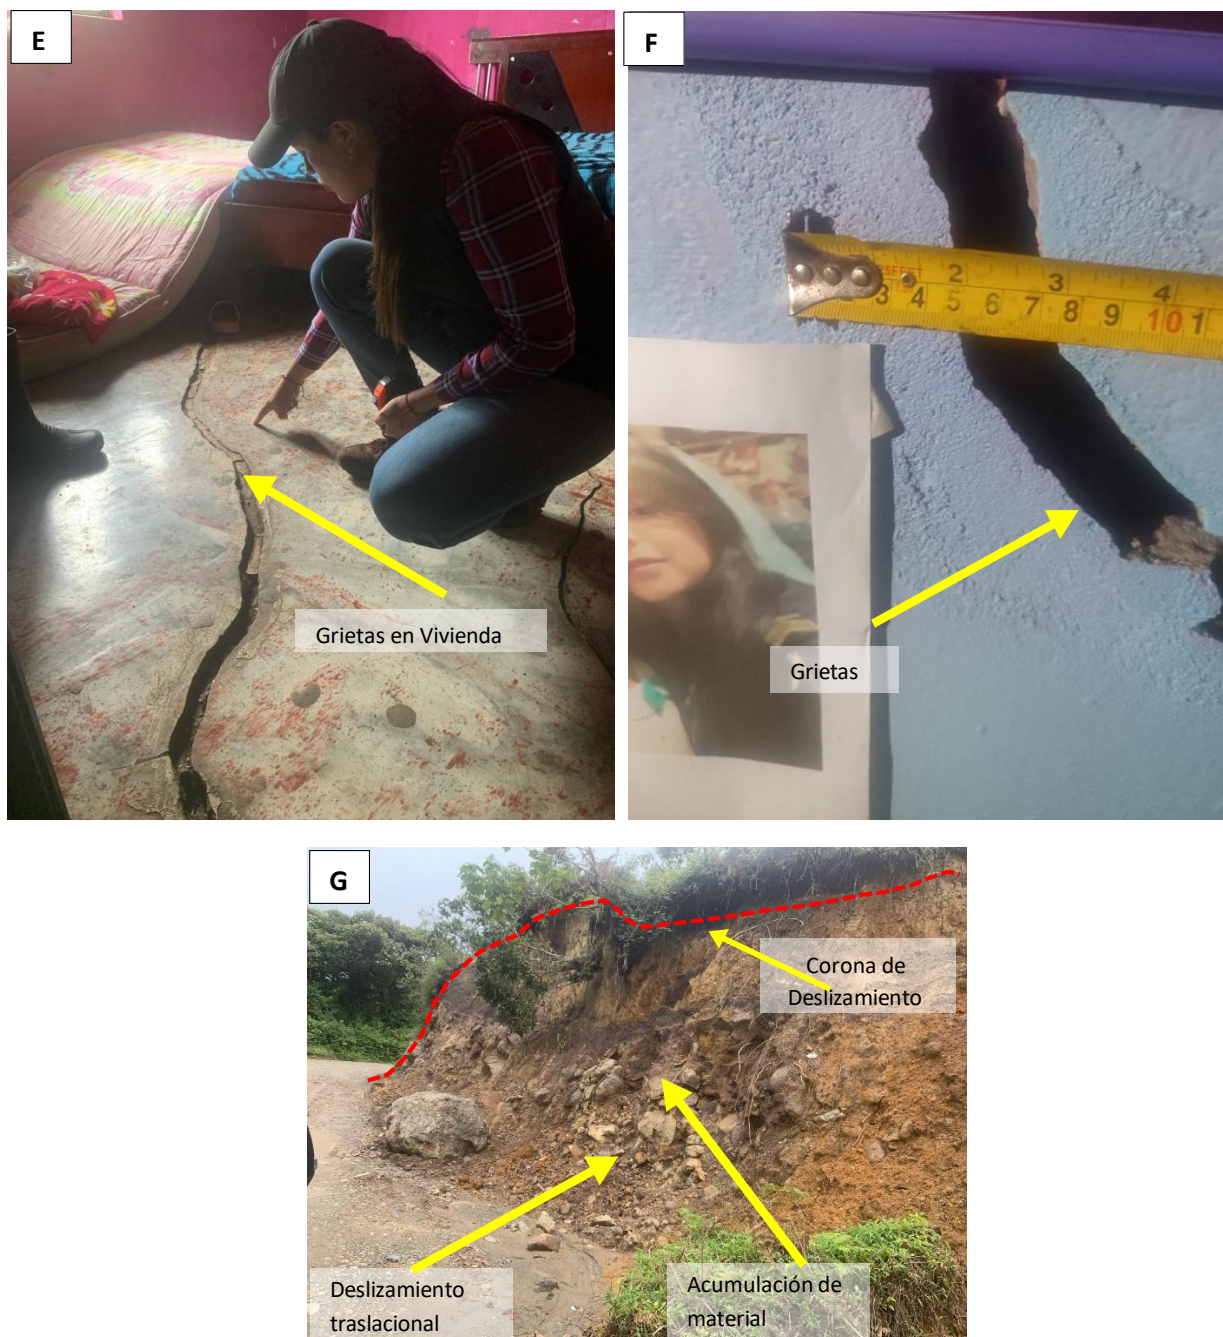
| 2. GRIETAS - DESLIZAMIENTOS | |
|---|---|
| Descripción general | <p>Actualmente en este punto en el casco urbano de San Lorenzo, se observa asentamiento diferencial en el suelo, con presencia de grietas con desplazamiento horizontal que varía de 5 cm hasta 80 cm; mientras que en la vertical se observan desplazamientos de hasta 1 m. Se evidencia una desestabilización de terreno, se identifica material inconsolidado de fácil remoción, moderado a altamente descompuesto, generando suelos con textura que varían de franco-arenosa a areno-arcillosa, de alta plasticidad, baja consistencia y humedad natural alta, esta matriz soporta bloques rocosos con longitudes en el eje mayor que varían desde 10 cm hasta 1m. Se determina que es una zona susceptible a remoción en masa, con elementos expuestos como viviendas, vías y cultivos.</p> <p>De igual manera, se evidencio tramos con pérdida de banca, y quebradas susceptibles a avenidas torrenciales. El sector se caracteriza por tener pendientes aproximadas de 30° a 45°.</p> <p>Mas adelante en la vereda el Chepe se identifican grietas y fisuras, procesos de desplazamiento y hundimiento del terreno, lo cual es resultado de superficies de falla, con movimientos lentos en el terreno, con comportamiento retrogresivo. Se observan patologías estructurales en la residencia que se visitó, representando un riesgo por colapso, <i>“La ingeniera Leslin Yanixa Muñoz de gestión del riesgo de San Lorenzo nos manifiesta que hay más viviendas afectadas en su infraestructura causadas por movimientos en el terreno, que representan un alto riesgo para las personas que las habitan”</i>. El área de estudio se encuentra influenciada estructuralmente por la falla Manchabanjoy, se puede determinar que es un punto crítico, por lo tanto,</p> <p>Se recomienda a corto plazo:</p> <ul style="list-style-type: none"> <li>• Implementar estrategias de monitoreo comunitario como triangulación sobre grietas de tracción en el terreno, evaluación trimestral a patologías estructurales con el objetivo de emitir alerta temprana ante posibles desplazamientos del terreno.</li> <li>• Mantenimiento e impermeabilización a zanjas de recolección de agua de escorrentía.</li> <li>• Actualizar censo de viviendas y personas expuestas al fenómeno de remoción en masa en el sector.</li> </ul> |

**Figura 5. A Grietas. B. Grietas. C. Perdida de banca. D. Quebrada subyacente a Avenida Torrencial. E. Grietas en vivienda. F. Grietas. G. Deslizamiento Traslacional-Corona de deslizamiento-Acumulación de material.**

| | <ul style="list-style-type: none"> <li>• Actualización e implementación de cadena de llamado en el centro poblado de la vereda El Chepe en caso de emergencia.</li> <li>• Señalización de rutas de evacuación y puntos de encuentro ante el fenómeno de remoción en masa.</li> <li>• Implementación de proyectos de alcantarillado y recolección de aguas residuales y de escorrentía con el objetivo de mitigar saturación en el suelo.</li> <li>• Realizar mapas de cartografía social con el fin de identificar zonas susceptibles a deslizamientos, grietas de tracción, elementos expuestos y zonas seguras.</li> </ul> <p>Se recomienda a mediano plazo:</p> <ul style="list-style-type: none"> <li>• Realizar un estudio detallado por movimientos en masa en la vereda El Chepe, específicamente en el centro poblado, con énfasis en aquellas áreas donde se evidencian patologías estructurales, estos análisis permiten la identificación de superficie de falla, y la definición de áreas con condición de riesgo, donde se deben implementar acciones de reducción del riesgo como mejoramiento de uso del suelo, estrategias de mitigación y/o reubicación de viviendas.</li> </ul> <p>También se observa un deslizamiento de tipo traslacional con medidas aproximadas de 30 m en la corona, 50 m de ancho y altura aproximada de 30m. El sector se caracteriza por ser material arcillo arenoso, humedad media y pendientes aproximadas de 25 a 30°. De manera general se evidencia que la zona se caracteriza por tener áreas revegetalizadas. (Figura 5).</p> |

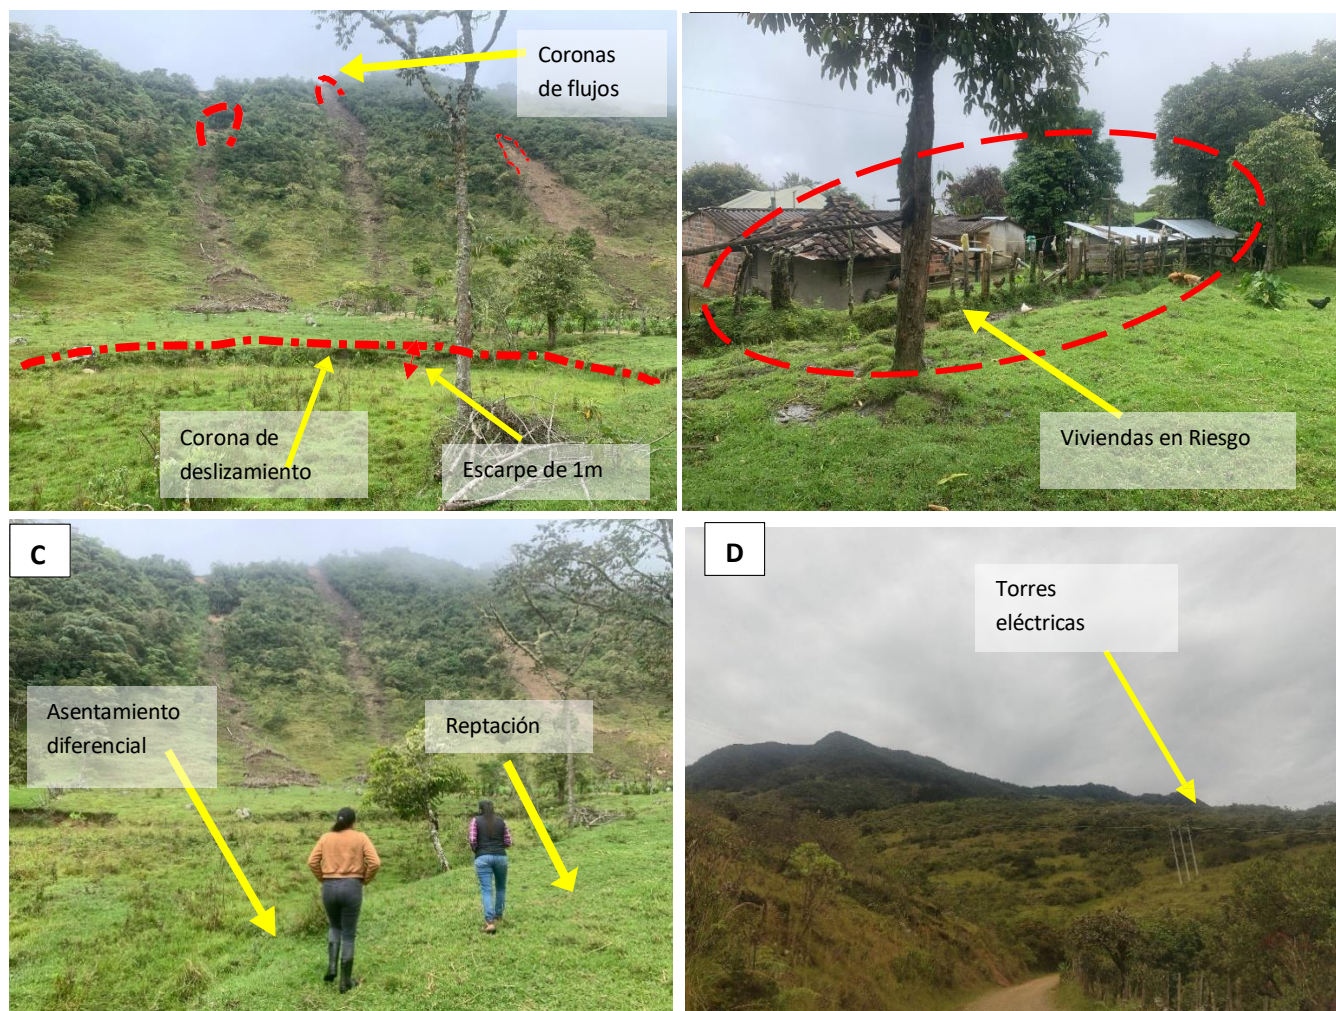
| 3.DESLIZAMIENTO | |
|---|---|
| Descripción general | <p>Durante la visita, en el sector San José se evidenció un deslizamiento de gran magnitud, de tipo flujos de lodo, con una superficie de falla planas a ligeramente onduladas, presentando varios escarpes de deslizamiento sobre el flanco de la ladera, lo cual, permite concluir el constante y progresivo avance del movimiento en masa. En la parte baja de la ladera, se observa asentamiento diferencial, este proceso tiene una corona de 80 metros, escarpe principal de 1 m, y un cuerpo de deslizamiento de aproximadamente de 90 metros ver figura <b>(4A y 4C)</b>, se recomienda realizar zanjas de drenaje tipo espina de pescado sobre el movimiento en mención, esto con el objetivo de mitigar la saturación del suelo.</p> <p>Geomorfológicamente se identifican laderas largas, generando formas cóncavas y convexas en el terreno, con pendientes que varían de muy abruptas (35°-55°), a extremadamente abruptas (&gt;55°); de igual manera, se observa en la parte alta una vegetación boscosa y densa, así como procesos de reptación.</p> <p>Se evidencia que algunas viviendas ya fueron evacuadas, sin embargo, la ingeniera Lesli <i>“Nos manifiesta que por el arraigo a sus tierras las personas regresan a sus viviendas, exponiéndose a una posible amenaza por movimientos en masa.”</i> Es un punto crítico y es importante realizar el monitoreo constante.</p> <p>Cabe destacar que las condiciones geológicas y geomorfológicas descritas anteriormente, junto a la geología estructural (fallas), impulsan un entorno altamente susceptible a generar movimientos en masa de avance progresivo, retrogresivo y repentino.</p> <p>En las coordenadas 1° 30' 32,050" N- 77° 12' 35,953" W se observa un fenómeno de reptación del terreno con asentamiento diferencial del suelo y grietas de tracción con desplazamientos verticales de varían desde 3mm hasta 50 cm, y en la horizontal de 10 cm hasta 1 m. En los elementos expuestos se identifican torres eléctricas y la vía que conecta al caso urbano de San Lorenzo, por lo tanto,</p> <p>Se recomienda a corto plazo:</p> |

**Figura 4. A Corona de deslizamiento. B. Viviendas en Riesgo. C. Reptación. D. Torres eléctricas.**

| | <ul style="list-style-type: none"> <li>• Implementar estrategias de monitoreo comunitario como triangulación sobre grietas de tracción en el terreno con el objetivo de emitir alerta temprana ante posibles desplazamientos del terreno.</li> <li>• Informar a CEDENAR de la exposición de las torres de transmisión a fenómeno de reptación para su seguimiento y acciones pertinentes.</li> <li>• Informar al dueño del predio y la comunidad que transita el sector sobre el riesgo por movimientos en masa.</li> <li>• Señalización de rutas de evacuación y puntos de encuentro ante el fenómeno de remoción en masa.</li> <li>• Canalización y conducción de agua de escorrentía.</li> <li>• Socializar al CMGRD el escenario de riesgo, con el fin de tomar acciones de prevención y mitigación.</li> </ul> <p>Se recomienda a mediano plazo:</p> <ul style="list-style-type: none"> <li>• Implementar acciones de reducción del riesgo como mejoramiento de uso del suelo, y estrategias de mitigación y/o reubicación de red de transmisión eléctrica.</li> </ul> |
