## INFORME DE SEGUIMIENTO/1536/2025

**REFERENCIA:** GESTIÓN AMBIENTAL DE RIESGO, MOVIMIENTOS EN MASA, AVENIDAS TORRENCIALES.

**FECHA DE VISITA:** 18 DE NOVIEMBRE DE 2025

**MUNICIPIO:** SAN PABLO

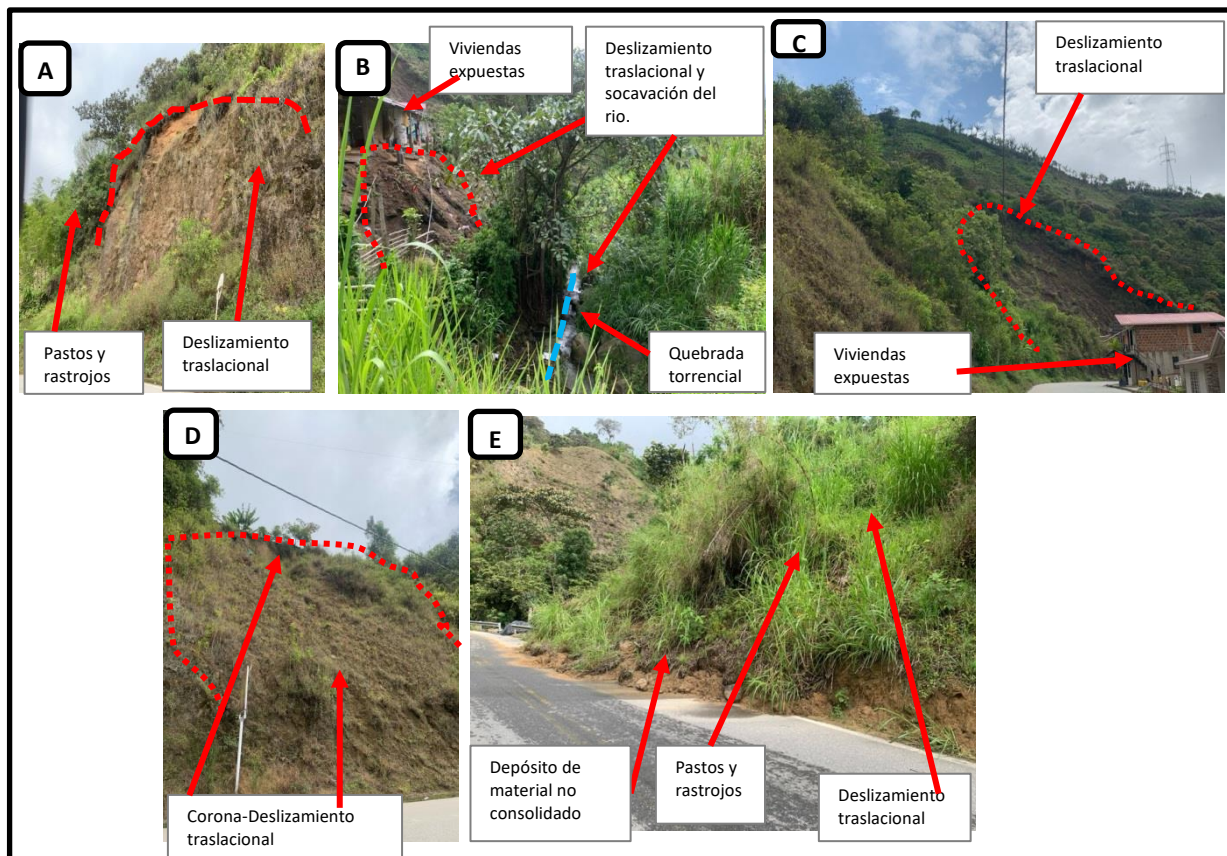
| 1. MOVIMIENTOS EN MASA | | |
|---|---|---|
| <b>Descripción general</b> | <p>Durante la visita técnica realizada en la vía departamental que conecta los municipios de La Unión con San Pablo se identificaron varios deslizamientos de tipo traslacional, así como amplias zonas con evidentes procesos de inestabilidad. Estos procesos se desarrollan principalmente en laderas con pendientes entre 35° y 40°, con alturas variables y condiciones geomorfológicas que favorecen la pérdida de equilibrio del terreno.</p> <p>La mayoría de los deslizamientos se localizan adyacentes a cortes antrópicos ejecutados sobre suelos residuales derivados de Flujos de Lodo y Flujos Piroclásticos. Dichos materiales corresponden a depósitos volcánicos y volcanosedimentarios compuestos por flujos de lava, lahares, depósitos piroclásticos de flujo y de caída, ampliamente distribuidos en la cuenca del río Mayo como evidencia de la actividad volcánica regional. En superficie predominan los depósitos piroclásticos de flujo y de caída, constituidos por materiales de granulometría arenolimsa, de color café a gris, que presentan un grado de meteorización medio a alto, lo cual reduce su resistencia y estabilidad, favoreciendo procesos de permeabilidad y saturación.</p> <p>Subyacentes a estas capas se reconocen flujos de lava y piroclastos, conformados por paquetes superiores a 100 m de espesor con intercalaciones de flujos de lodo, flujos hiperconcentrados, flujos de escombros, depósitos piroclásticos y capas de ceniza asociadas a la actividad del Volcán Doña Juana. Los materiales presentan tonalidades beige con matices rojizos, así como colores café claro a blanco, atribuibles al grado medio de alteración. Predomina una matriz limoarenosa constituida por minerales volcánicos y ceniza.</p> <p>En el corredor vial se identificaron además quebradas de comportamiento torrencial, caracterizadas por arrastre de bloques, aumento súbito del caudal y erosión lateral durante las temporadas de lluvias, lo que ha provocado afectaciones parciales sobre la vía. Estas condiciones, sumadas a la presencia de viviendas y la infraestructura vial como principales elementos expuestos, incrementan la vulnerabilidad del sector y justifican la necesidad de intervenir preventivamente.</p> | |

**Figura 3:** A. Pastos y rastrojos. B. Viviendas expuestas- Deslizamiento traslacional y socavación del río- Quebrada torrencial. C. Deslizamiento traslacional- Viviendas expuestas. D. Corona-Deslizamiento traslacional E. Depósito de material inconsolidado- Pastos y rastrojos- Deslizamiento traslacional.

| | <div>Recomendaciones</div> <ul style="list-style-type: none"><li>• Implementar obras de estabilización de taludes, sistemas de manejo de aguas superficiales y medidas de control de erosión.</li><li>• Reforzar o ampliar la infraestructura de drenaje para garantizar la adecuada evacuación de caudales.</li><li>• Ejecutar mantenimientos preventivos periódicos, incluyendo limpieza de cunetas, alcantarillas y estructuras de drenaje.</li><li>• Establecer un sistema de monitoreo permanente, especialmente en temporada de lluvias, con el fin de activar alertas tempranas ante signos de inestabilidad.</li><li>• Programar jornadas de descolmatación en las obras de drenaje, priorizando los tramos con mayor acumulación de sedimentos.</li><li>• Retirar material inestable en taludes que presenten grietas, humedad persistente o evidencias de movimientos recientes.</li><li>• Mejorar la señalización preventiva en zonas críticas, en especial donde existan restricciones de calzada o pasos a un solo carril.</li></ul> | | | |

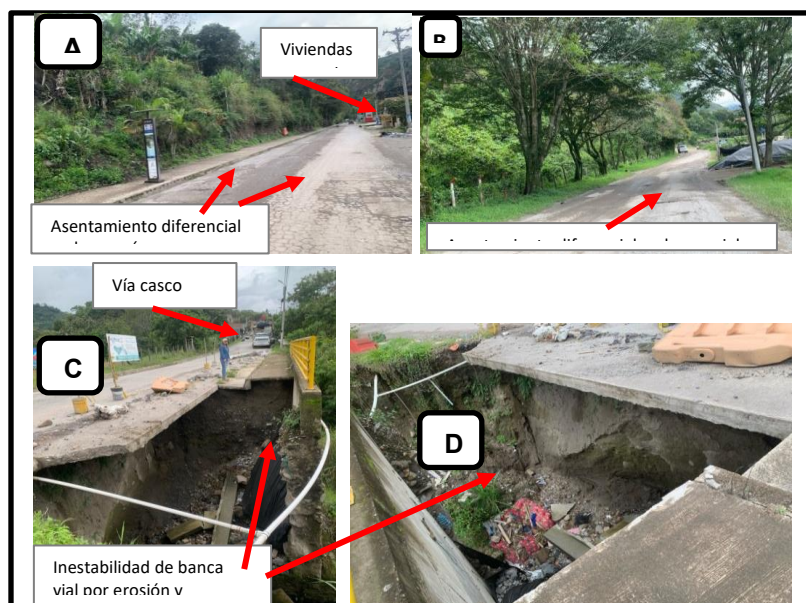
| <b>2. ASENTAMIENTO DIFERENCIAL DE BANCA</b> | |
|---|---|
| <b>Descripción general</b> | <p>Durante la visita al municipio de San Pablo, se identificó en el corredor vial que conduce al casco urbano un asentamiento diferencial en la banca de la vía, evidenciado por hundimientos parciales, desniveles a lo largo de la vía. Esta condición sugiere fallas en la capacidad portante del terreno, posiblemente asociadas a saturación del suelo, insuficiente compactación o afectaciones por escorrentía. El asentamiento observado compromete la estabilidad de la vía y genera riesgos para la circulación vehicular, por lo cual se recomienda ejecutar obras de recuperación y reforzamiento de la estructura de la banca. (Figura 4).</p> <p>Recomendaciones para el asentamiento diferencial en banca:</p> <ul style="list-style-type: none"> <li>• Implementar señalización para advertir el riesgo y reducir la velocidad de los vehículos.</li> <li>• Ejecutar una inspección geotécnica puntual para determinar la causa exacta del asentamiento (saturación, falla del terraplén, erosión interna o infiltraciones).</li> <li>• Mejorar el drenaje del sector, limpiando cunetas</li> <li>• Restituir la superficie de la calzada asegurando una nivelación uniforme y una correcta evacuación de aguas.</li> <li>• Realizar Monitoreo constante.</li> </ul> <p>Además, se pudo identificar sobre este corredor vial en las coordenadas 1° 40' 8,852"N - 77° 1' 5,053"W una afectación significativa en la banca vial, evidenciada por pérdida de material, deformación de la calzada y debilitamiento del terraplén. Esta condición se encuentra asociada al deterioro del sistema de alcantarillado ubicado en el mismo sector, el cual presenta filtraciones y fallas estructurales que han generado infiltración de aguas hacia la base de la vía. La combinación de ambas afectaciones está comprometiendo la estabilidad del corredor, disminuyendo la capacidad portante y aumentando el riesgo de un colapso parcial si no se interviene oportunamente. (Figura 4).</p> <p>Recomendaciones para la atención de la afectación en banca vial y alcantarillado.</p> |

**Figura 4:** **A.** Viviendas expuestas. Asentamiento diferencial en banca vial, banca vial expuesta. **B.** Asentamiento diferencial en banca vial, banca vial **C.** Vía casco urbano San Pablo. **D.** Inestabilidad de banca vial por erosión y socavación.

| | | <ul style="list-style-type: none"><li>• Delimitar y señalar el área afectada.</li><li>• Restricción en circulación de vehículos según capacidad de carga.</li><li>• Implementar señalización preventiva y, si es necesario, restringir el tránsito para evitar cargas que agraven el deterioro.</li><li>• Realizar una inspección técnica del alcantarillado</li><li>• Verificar el estado de las tuberías, uniones y pozos de inspección.</li><li>• Identificar fugas, rupturas o colapsos parciales que estén generando infiltraciones hacia la banca.</li><li>• Reparar o reemplazar los tramos dañados del alcantarillado</li><li>• Sellar fugas y corregir las fallas estructurales detectadas.</li><li>• Asegurar que la conducción de aguas funcione adecuadamente antes de intervenir la banca.</li><li>• Retirar el material inestable de la banca vial</li><li>• Excavar la zona comprometida.</li><li>• Eliminar material saturado o erosionado que ya no tiene capacidad portante.</li><li>• Reforzar el sistema de drenaje</li><li>• Monitorear el sector durante las siguientes semanas</li><li>• Revisar periódicamente el comportamiento de la banca y el funcionamiento del alcantarillado.</li><li>• Documentar cualquier nuevo asentamiento o filtración.</li></ul> | | |

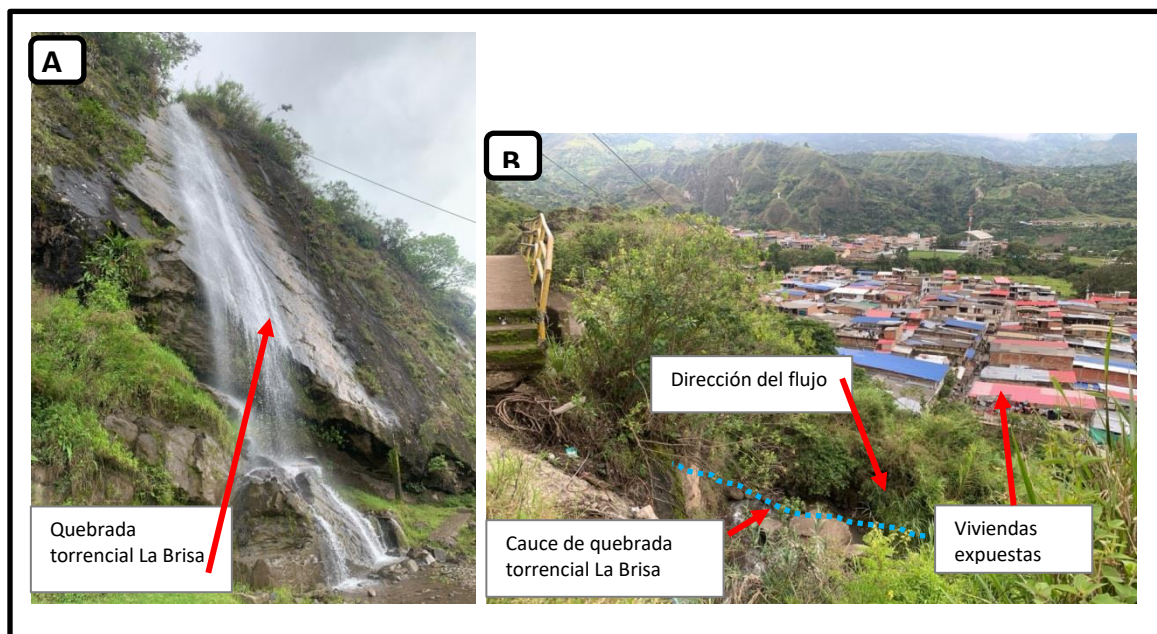
| 3. QUEBRADA TORRENCIAL LAS BRISAS | |
|---|---|
| <b>Descripción general</b> | <p>De acuerdo con lo establecido en el informe técnico 101/22, y el informe de seguimiento 897/24 <i>el evento ocurrido entre el 17 y 18 de febrero de 2022 fue el resultado de un proceso de dinámica torrencial con represamiento temporal, originado por lluvias intensas y por la acumulación de material disponible en la parte alta y media de la ladera. La obstrucción generada por rocas de gran tamaño, material vegetal, escombros y sedimentos en el cauce de la quebrada La Brisa modificó su flujo natural, ocasionando el desvío súbito del canal hacia el casco urbano del municipio de San Pablo y generando afectaciones significativas en viviendas, vías, cultivos y población.</i></p> <p>Durante la visita de seguimiento realizada se observó que la quebrada presenta actualmente condiciones de estabilidad, evidenciadas en la continuidad del cauce, ausencia de represamientos activos, estabilidad general de las riberas y un régimen de flujo acorde con su capacidad de conducción. No se identificaron procesos erosivos activos ni aportes inusuales de sedimentos que indiquen inestabilidad inmediata.</p> <p>No obstante, debido a los antecedentes de eventos torrenciales en este sector y a la susceptibilidad torrencial de la quebrada, se recomienda mantener un monitoreo permanente, especialmente durante periodos de lluvia moderada a intensa, con el fin de detectar oportunamente cualquier cambio en la morfología del cauce o señales de obstrucción progresiva que coloquen en riesgo la comunidad. (Figura 5).</p> |

**Figura 5:** A. Quebrada torrencial la brisa. B Cauce quebrada torrencial la brisa- Dirección del flujo- Viviendas expuestas.

| | | <p>Recomendaciones:</p> <ul style="list-style-type: none"> <li>• Limpieza y manejo de material en zonas altas y medias de la cuenca</li> <li>• Coordinar jornadas de retiro preventivo en puntos críticos.</li> <li>• Revisión del sistema de drenaje y obras hidráulicas existentes</li> <li>• Verificar el estado de pasos de agua, pontones y alcantarillas cercanas al cauce.</li> <li>• Asegurar que no existan obstrucciones que puedan generar desviaciones súbitas del flujo.</li> <li>• Implementación de un sistema comunitario de alerta temprana</li> <li>• Socializar con líderes locales señales de peligro (ruidos inusuales, aumento repentino de caudal, turbidez).</li> <li>• Solicitar acompañamiento técnico a la Unidad Municipal y Departamental de Gestión del Riesgo.</li> <li>• Incluir este sector como punto de atención prioritaria dentro del plan de reducción del riesgo del municipio.</li> <li>• Considerar un estudio hidrológico e hidráulico para evaluar capacidad del cauce y comportamiento esperado en lluvias intensas.</li> <li>• Evaluar la necesidad de obras de estabilización, canalización o disipación de energía en tramos específicos.</li> </ul> | | |

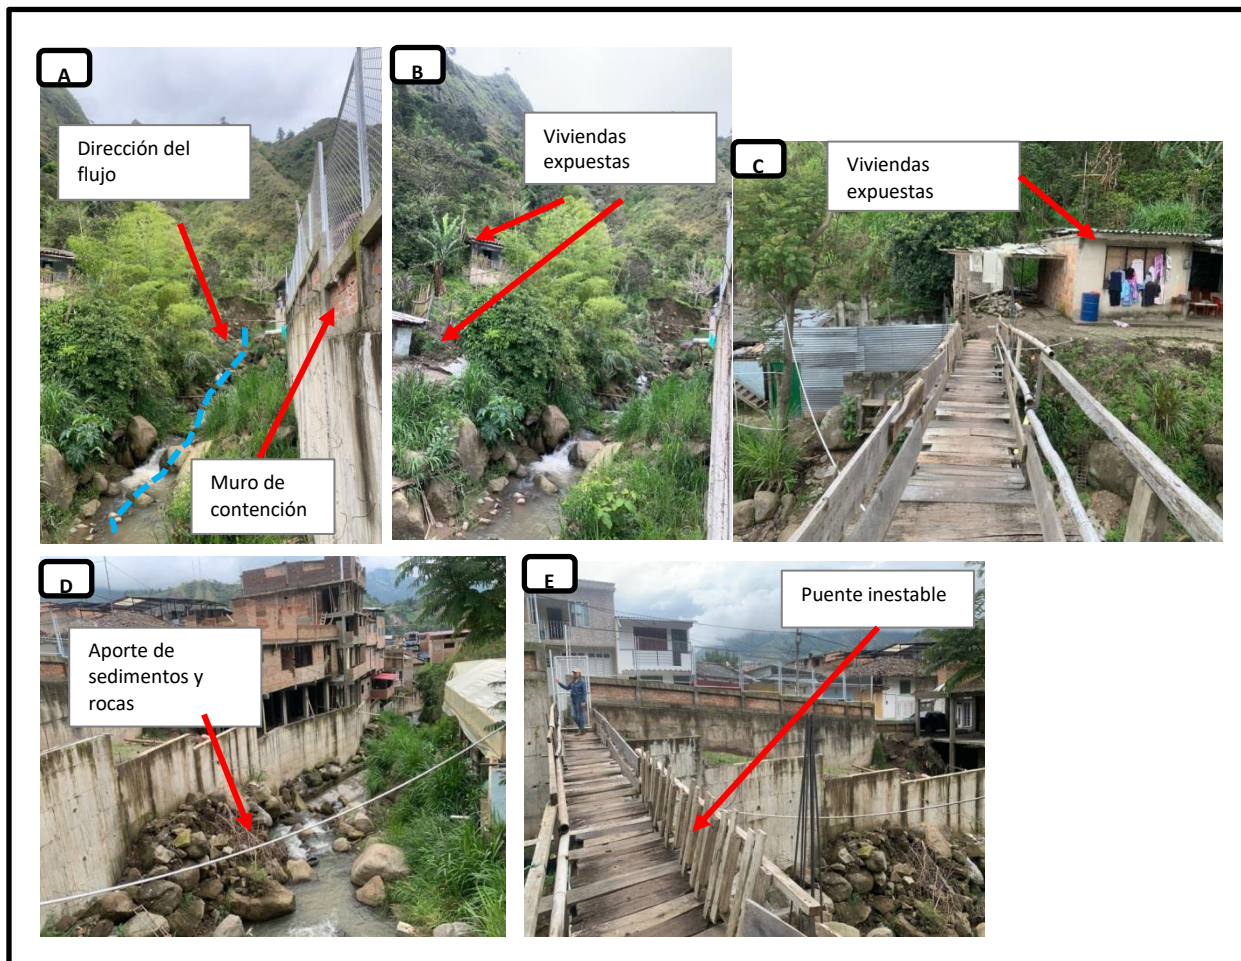
| | | <p>municipio de San Pablo, <i>“se observa que los niveles del caudal de la quebrada Bateros no han mostrado incrementos significativos, situación asociada a la temporada seca antecedente. No obstante, con el inicio de la segunda temporada de lluvias se considera fundamental mantener un monitoreo permanente de la quebrada, con el objetivo de prevenir afectaciones a las viviendas aledañas y al muro de contención actualmente en proceso de fortalecimiento “.</i></p> <p>Sin embargo, durante la visita más reciente realizada el 18 de noviembre del presente año, se observó que el muro de contención presenta un avance del 100% y ya se encuentra construido en su totalidad, sin embargo, la comunidad continúa en exposición ante el fenómeno de avenidas torrenciales, dadas las características geomorfológicas del cauce, la cercanía de algunas viviendas, las cuales, pese a recomendaciones previas, aún no han sido reubicadas además se evidencia la presencia de un puente artesanal en condiciones deficientes, que no cumple con criterios mínimos de estabilidad ni seguridad estructural. Esta infraestructura improvisada podría comprometer la evacuación hidráulica en eventos de creciente, generando represamientos y agravando las condiciones de riesgo existentes.</p> <p>Teniendo en cuenta lo anterior, se puede observar que los niveles del caudal de la quebrada Bateros no han mostrado incrementos significativos, situación asociada a la temporada seca antecedente. No obstante, con el inicio de la segunda temporada de lluvias se considera fundamental mantener un monitoreo permanente de la quebrada, con el objetivo de prevenir afectaciones a las viviendas aledañas y a la comunidad que frecuenta este sector. (Figura 6).</p> | | |

**Figura 6:** A. Dirección del flujo. B. Viviendas expuestas. C. Viviendas expuestas. D. Aporte de sedimentos y rocas. E. Puente inestable.

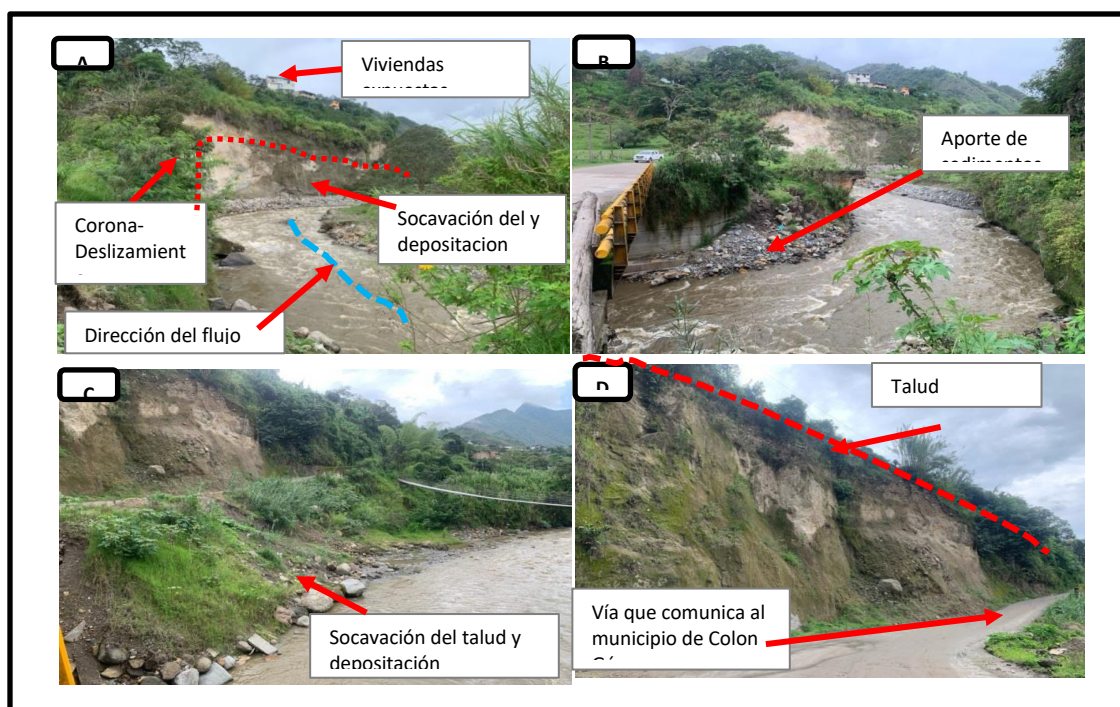
Sin embargo, durante la visita realizada el 18 de noviembre del presente año, se evidenció que el proceso de socavación activa del río Mayo persiste, afectando de manera continua la estabilidad del sector intervenido de forma comunitaria. Adicionalmente, se identificó en la vía que conduce hacia el municipio de Colon Génova una alta susceptibilidad a deslizamientos en los taludes adyacentes, asociada a las condiciones geomorfológicas del área y al incremento de la temporada de lluvias, lo cual ha contribuido a la saturación del suelo y al aumento del riesgo de desprendimiento de material.

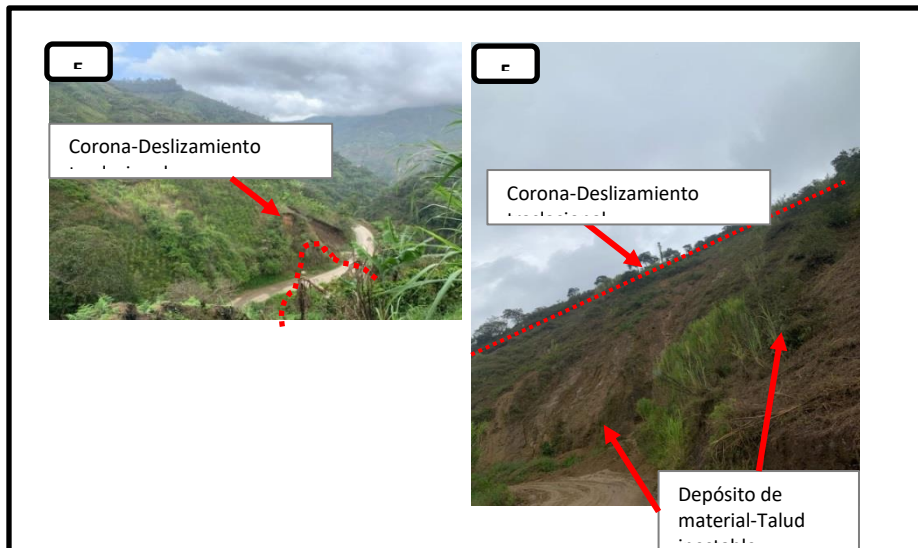
Realizando la comparación entre ambas visitas se puede concluir que, si bien la intervención comunitaria permitió restablecer temporalmente la conectividad, las condiciones de riesgo no solo se mantienen, sino que se han intensificado debido a la dinámica fluvial activa y al aumento de la inestabilidad de los taludes. En este sentido, el corredor continúa presentando un nivel de riesgo alto, tanto por el estado precario de la infraestructura provisional como por la evolución de los procesos erosivos y de remoción en masa favorecidos por las precipitaciones actuales en la temporada de más lluvias. (Figura 7).

**Figura 7:** A. Corona-Deslizamiento traslacional. -Viviendas expuestas- Socavación del y depositacion - Dirección del flujo.B. Aporte de sedimentos. C. Socavación del y depositacion. D. Corona-Deslizamiento traslacional- Vía que comunica al municipio de Colon Génova. E. Corona-Deslizamiento traslacional. F. Corona-Deslizamiento traslacional- Depósito de material-Talud inestable.

- Implementar obras de estabilización de cauce, tales como espolones, enrocados o defensas ribereñas, previo estudio técnico que determine su viabilidad hidráulica y morfodinámica.
- Realizar la estabilización geotécnica de taludes afectados,

| | | <p>mediante sistemas de drenaje, anclajes, revegetalización.</p> <ul style="list-style-type: none"><li>• Coordinar con los Consejos Municipales de Gestión del Riesgo de Desastres la activación de medidas de manejo del riesgo, especialmente durante la temporada de más lluvias.</li><li>• Establecer monitoreos periódicos del comportamiento del río Mayo, especialmente en puntos críticos donde se observe socavación activa.</li><li>• Realizar estudios técnicos complementarios en geomorfología, hidráulica y geotecnia, que permitan precisar la susceptibilidad a deslizamientos y la dinámica erosiva asociada al cauce.</li><li>• Fortalecer el sistema de alerta temprana comunitaria, capacitando a las Juntas de Acción Comunal y líderes del sector en procedimientos de vigilancia y reporte.</li></ul> | | |
