## INFORME DE SEGUIMIENTO\_1537 \_25

**REFERENCIA:** GESTIÓN AMBIENTAL DE RIESGO, MOVIMIENTOS EN MASA, AVENIDAS TORRENCIALES, PERDIDA DE BANCA

**MUNICIPIO:** COLÓN GÉNOVA

**UBICACIÓN:** BELLAVISTA – GUAITARILLA - LA PRIMAVERA

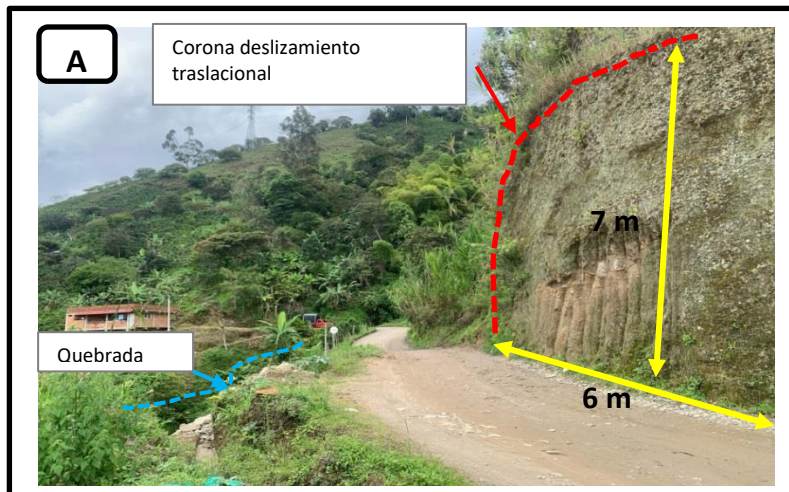
| <b>1. PERDIDA DE BANCA</b> | |
| <b>Daños</b> | Inestabilidad del terreno, perdida de banca y afectaciones a la vía que comunica el casco urbano del municipio de Colón Génova con la vereda Bellavista. |
| <b>Descripción general</b> | <p>Durante el recorrido efectuado el 18 de noviembre del presente año, se identificó un proceso de pérdida de banca previamente reconstruida en la vereda Bellavista, a lo largo del corredor vial que conecta el casco urbano del municipio de Colón Génova con esta vereda. La afectación está asociada a la inestabilidad del talud y a la socavación lateral generada por la quebrada Chalacanes, tributaria del río Mayo, cuyo comportamiento hidrodinámico incrementa los esfuerzos erosivos sobre el pie del talud (Figura 3).</p> <p>Esta condición compromete la funcionalidad y seguridad del corredor vial, generando un riesgo significativo para la movilidad de la comunidad y el tránsito vehicular. Desde el punto de vista geotécnico, se recomienda una intervención integral que contemple la estabilización del talud, el manejo y control adecuado de aguas superficiales, y la reconstrucción de la banca afectada.</p> <p>Se evidenció, que la base de la banca vial se encuentra conformada por un relleno antrópico con fines urbanísticos, compuesto principalmente por gravas. El sector corresponde geomorfológicamente a una terraza aluvial, donde predominan materiales poco consolidados y susceptibles a remoción.</p> <p>Por tal motivo, se realizan las siguientes recomendaciones:</p> <ul style="list-style-type: none"> <li>• Estabilización del talud mediante obras de contención.</li> <li>• Implementación de un sistema adecuado de manejo de aguas de escorrentía.</li> <li>• Reconstrucción de la banca afectada con materiales y procesos que garanticen su durabilidad.</li> <li>• Refuerzo de la plataforma vial mediante estructuras de protección donde sea necesario.</li> <li>• Seguimiento y mantenimiento preventivo del sector durante la temporada de lluvias.</li> <li>• Instalación de señalización temporal para advertir a los usuarios mientras se ejecutan las intervenciones.</li> </ul> |

**Figura 3. A. Deslizamiento traslacional-Quebrada**

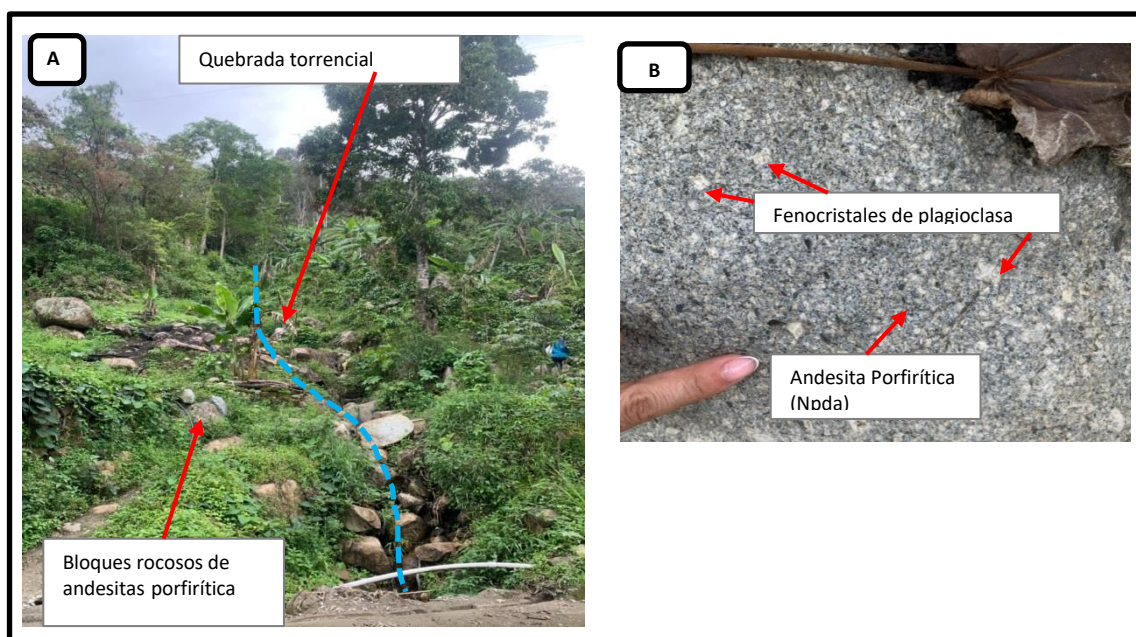
| 2. QUEBRADA TORRENCIAL | |
| <b>Daños</b> | Afectaciones a la vía y viviendas de la vereda Bellavista. |
| <b>Descripción general</b> | <p>En este punto se identifica una quebrada de comportamiento torrencial en la vereda Bellavista, la cual, durante la temporada de lluvias, puede generar avenidas torrenciales con arrastre y caída de rocas de tamaño bloque, asociadas al incremento súbito del caudal y a la inestabilidad de las laderas adyacentes. Se observan además mangueras instaladas para riego, consideradas elementos expuestos; es importante que estas se mantengan en buen estado para evitar fugas que incrementen la saturación del terreno y favorezcan procesos de inestabilidad (Figura 4).</p> <p>El terreno circundante presenta un alto nivel de saturación, condición que disminuye la resistencia al corte de los materiales y favorece la ocurrencia de procesos de remoción en masa, generando un riesgo significativo para las actividades agrícolas, viviendas, la vía y los transeúntes.</p> <p>Desde el punto de vista geológico, el sector está conformado por cuerpos intrusivos de composición intermedia, con litologías que varían</p> |

| | | <p>desde andesitas hasta dacitas. Estas rocas presentan un alto grado de descomposición, lo cual afecta de manera considerable sus propiedades mecánicas. Se caracterizan por una coloración gris, textura porfírica bien definida y la presencia de fenocristales de plagioclasa, cuarzo y hornblenda dentro de una matriz microcristalina.</p> <p>El avanzado estado de alteración de la roca en mención provoca pérdida de cohesión, disgregación superficial y la formación de materiales de baja competencia, factores que deben ser integrados en el análisis de estabilidad y en la evaluación del comportamiento del macizo rocoso en superficie y en cortes expuestos.</p> <p>Se recomienda realizar control y monitoreo del caudal de la quebrada, así como implementar un adecuado manejo del uso del suelo y de las aguas de escorrentía, con el fin de minimizar los procesos de erosión y saturación del suelo y, con ello, contribuir a la estabilidad del talud.</p> | | |

**Figura 4. A.** Quebrada torrencial- Bloques rocosos de andesitas. **B.** Fenocristales de plagioclasa- Andesita Porfírica.

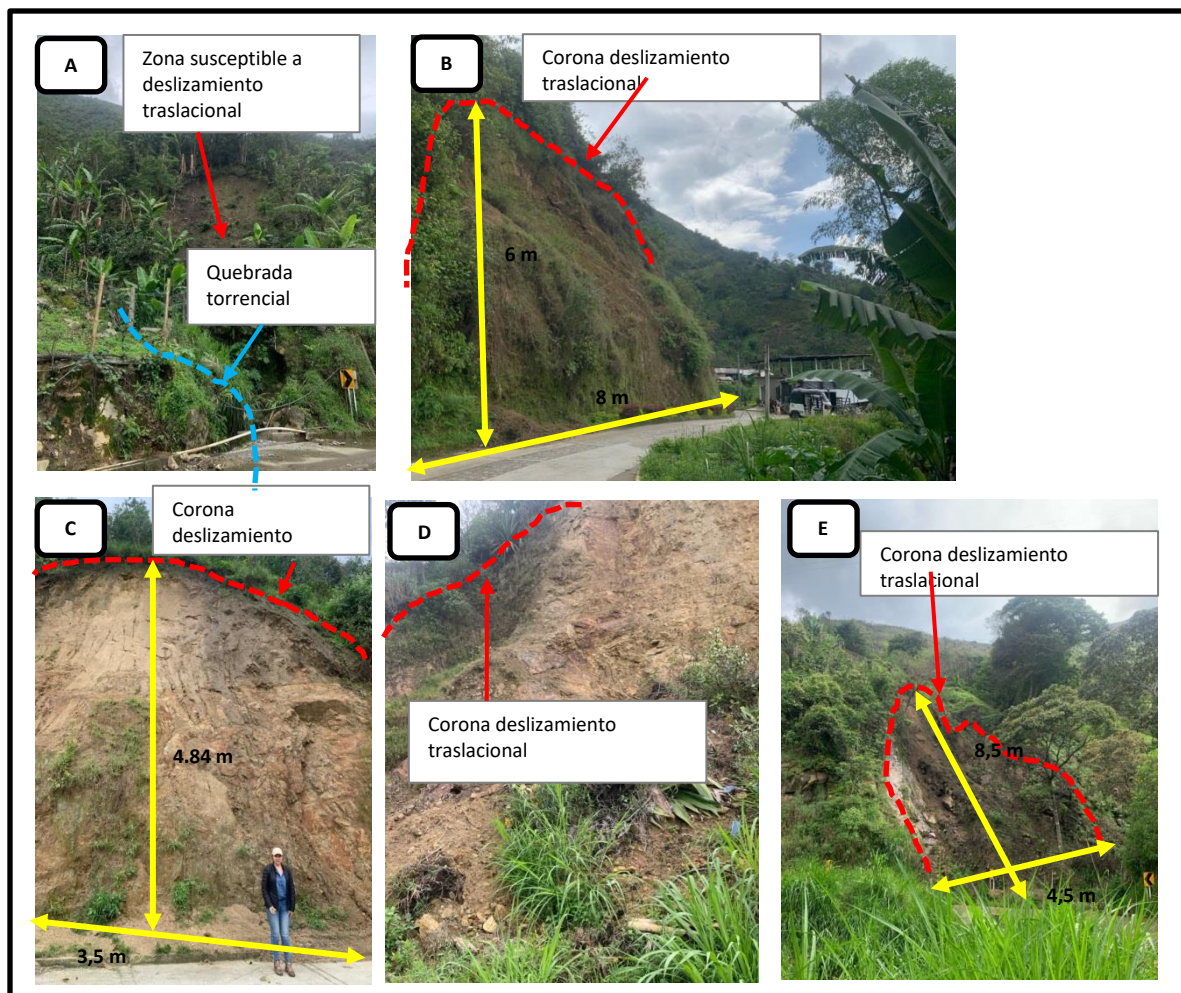
| 3. MOVIMIENTOS EN MASA | |
| <b>Daños</b> | Inestabilidad de la vía y afectaciones a viviendas |
| <b>Descripción general</b> | <p>Durante la visita técnica al corredor vial que conecta el casco urbano del municipio de Colón Génova con las veredas Guaitarilla y Primavera, se identificaron varios deslizamientos de tipo traslacional, así como sectores con evidentes manifestaciones de inestabilidad. El punto de mayor criticidad corresponde al sector La Lupa, localizado en las coordenadas <b>1°39'40,726" N – 77°1'41,589" W</b>, donde se evidencia un deslizamiento de gran magnitud que compromete la estabilidad del tramo vial. En general, las zonas afectadas se desarrollan sobre laderas con pendientes entre 35° y 40°, y alturas variables, condiciones que incrementan la susceptibilidad a procesos de remoción en masa. (Figura 5).</p> <p>Los principales elementos expuestos corresponden a viviendas ubicadas en las cercanías de los taludes, infraestructura vial y transeúnte.</p> <p>Las condiciones observadas evidencian la alta vulnerabilidad del corredor vial y resaltan la necesidad de implementar medidas de mitigación orientadas a la estabilización de taludes, así como acciones de mantenimiento preventivo y control de riesgos que permitan garantizar la seguridad de la comunidad y la funcionalidad de la vía.</p> |

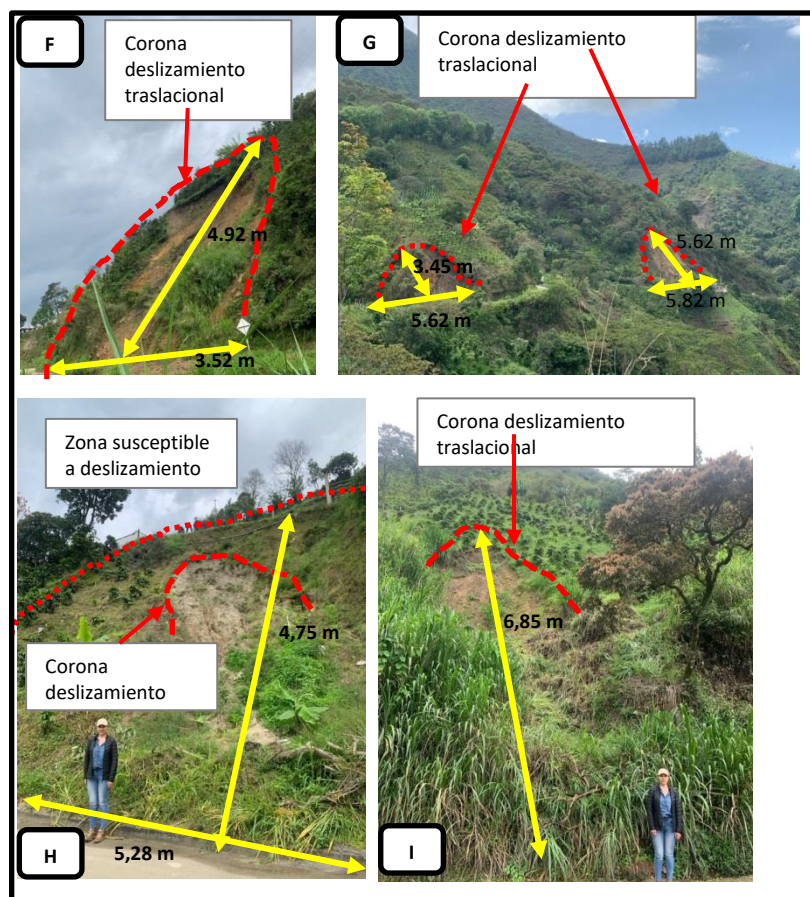
**Figura 4.** A. Zona susceptible a deslizamiento traslacional- Quebrada torrencial. B. Corona deslizamiento traslacional. C. Corona deslizamiento. D. Corona deslizamiento traslacional. E. Corona deslizamiento traslacional. F. Corona deslizamiento traslacional. G. Corona deslizamiento traslacional. H. Zona susceptible a deslizamiento- Corona deslizamiento. I. Corona deslizamiento traslacional
