## INFORME DE SEGUIMIENTO 199/2025

**REFERENCIA:** GESTIÓN AMBIENTAL DE RIESGO, MOVIMIENTOS EN MASA, AVENIDAS TORRENCIALES – EMERGENCIA 7 DE MARZO 2025.

**FECHA DE VISITA:** 20 DE MARZO DE 2025.

**MUNICIPIO:** PASTO - CORREGIMIENTO DE EL ENCANO

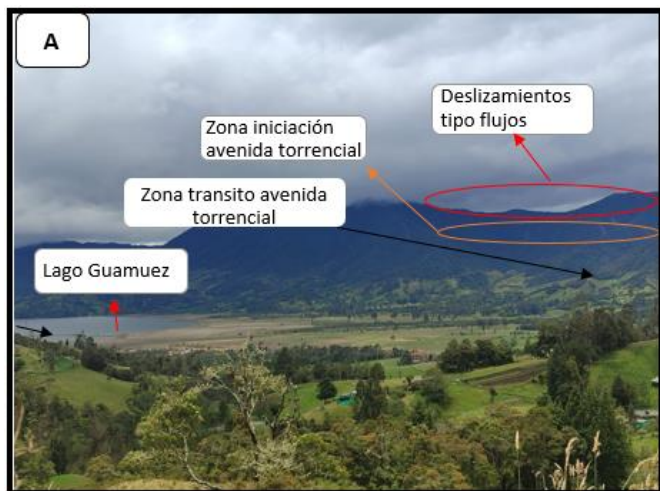
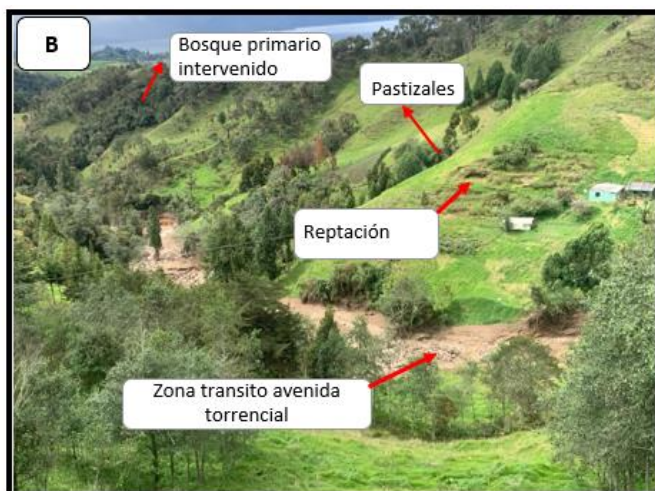
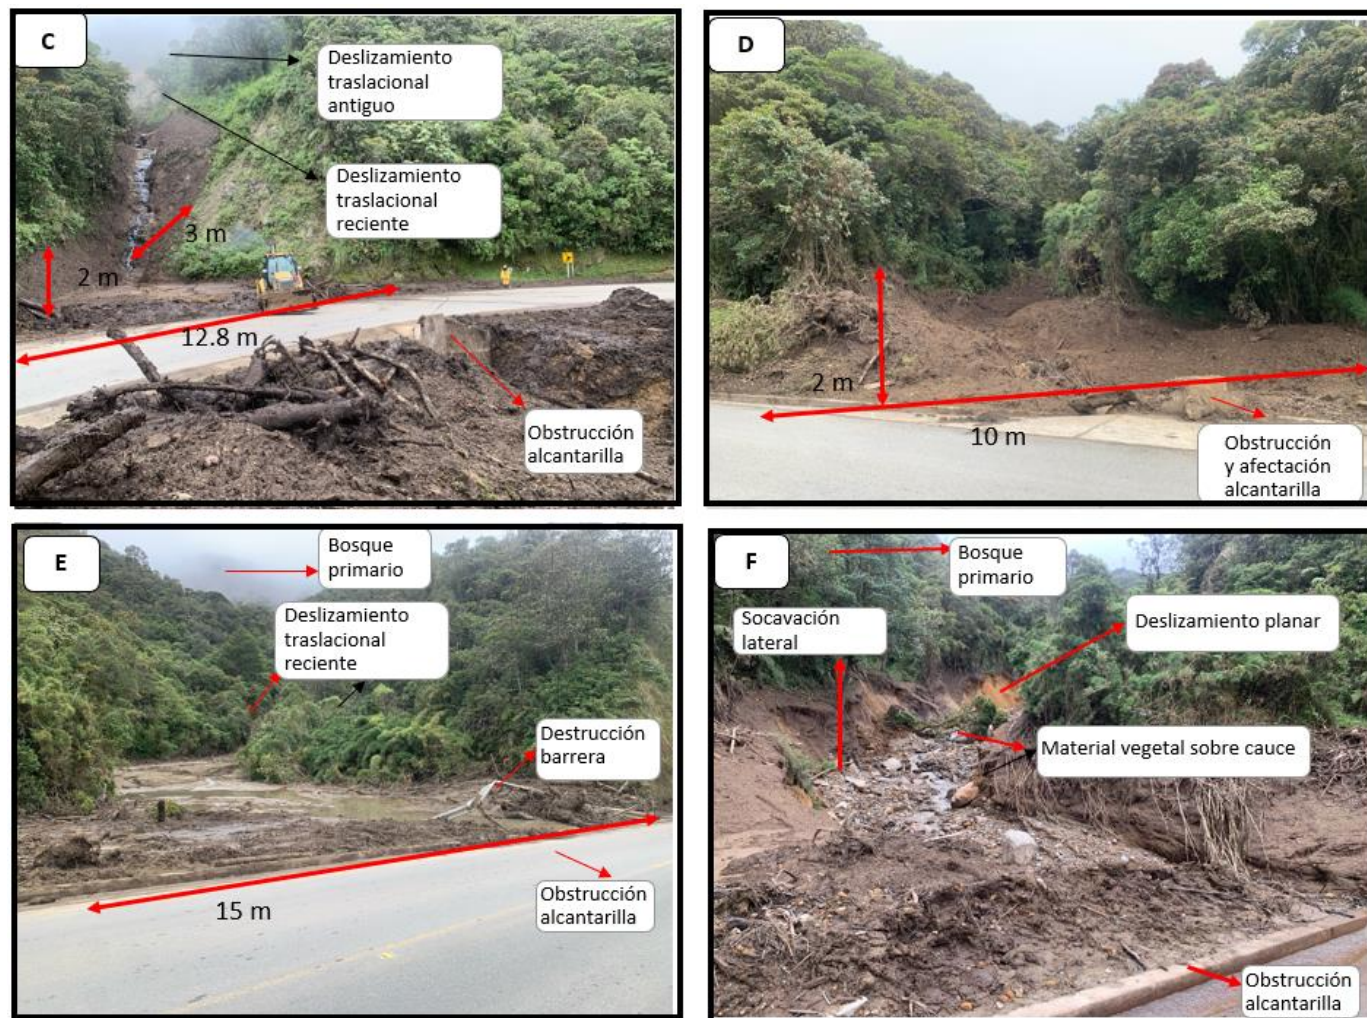
En cuanto a la geología superficial en la zona de tránsito de la avenida torrencial se deduce que, es similar a la encontrada en la zona de iniciación con incremento de material derivado del proceso de socavación lateral llevado a cabo en las subcuencas por donde se desplaza la avenida torrencial, donde además del suelo orgánico y material vegetal (árboles, arbustos, líquenes), se tiene el aporte de material de depósito fluvial, glaciar y fluvio-glaciar del cauce, el cual varía en tamaño desde arenas hasta bloques subredondeados.

**Figura 3.** A Zonas de iniciación y tránsito avenida torrencial. B. Zona tránsito avenida torrencial. C. Zona Tránsito avenida torrencial con afectación en infraestructura vial D. Obstrucción y afectación en alcantarillado. E. Obstrucción obras hidráulicas, destrucción barrera, cobertura. F. Socavación lateral, cobertura y obstrucción de obras hidráulicas.

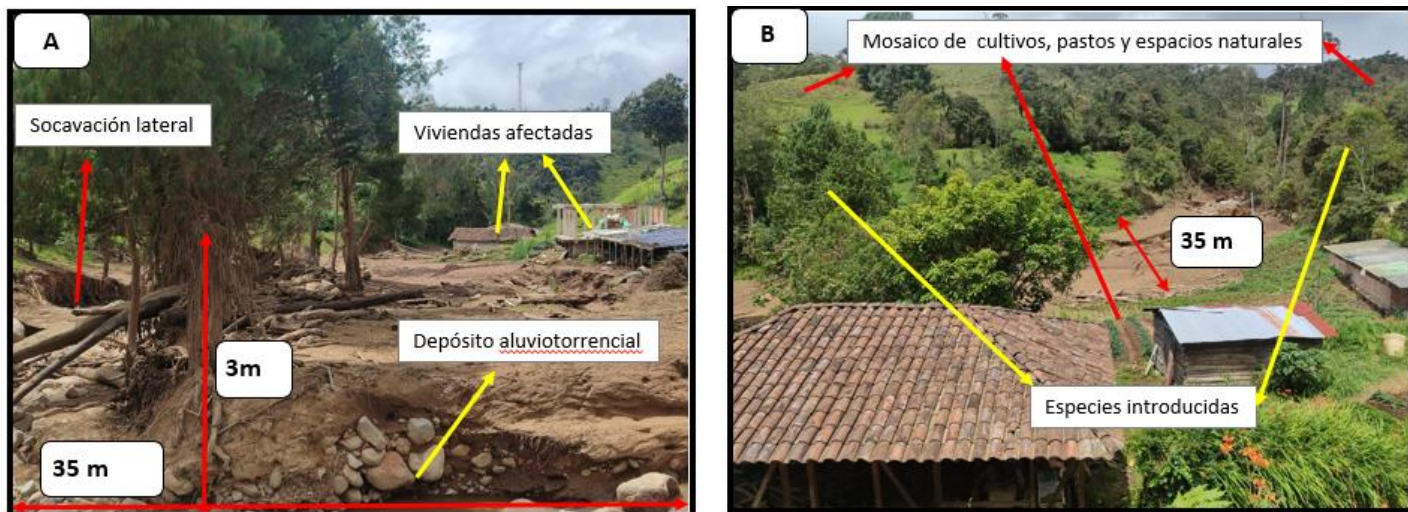
| 2. ZONA DE DEPOSITO AVENIDA TORRENCIAL | | |
|---|---|---|
| Descripción general | <p>En la vereda Bellavista, sobre la vía nacional que conduce de Pasto al departamento del Putumayo, en las coordenadas geográficas 1°10'6,766"N 77°9'22,058"W, a 2875 m.s.n.m. se observa como la avenida torrencial inicia su proceso de depositación.</p> <p>Se evidencia daños en viviendas, las cuales al ubicarse sobre la llanura de depositación aluviotorrencial de la quebrada El Socorro fueron afectadas por proceso de socavación lateral (se identifica que las personas utilizaban sacos de tierra para mitigar el proceso de socavación lateral), así como también por depositación del material arrasado por la avenida torrencial. Según diagnóstico presentado por la alcaldía de Pasto al CMGRD (30 de marzo del año en curso), en la vereda Bellavista se tiene 20 viviendas afectadas, siendo 65 personas damnificadas.</p> <p>De igual manera, se presentan afectaciones en cultivos de pan coger, huertas caseras, puentes peatonales localizados sobre el cauce de la quebrada El Socorro y predios de pastos con uso extensivo de ganadería, los cuales presentan, además, evidencias de reptación como erosión laminar en surcos y arboles inclinados (susceptibilidad a movimientos en masa y posterior obstrucción del cauce).</p> <p>En las coordenadas 1° 10' 6,766" N 77° 9' 22,058" W se evidencia que la altura del flujo torrencial alcanzo aprox. 3 metros de altura desde el cauce (evidencia sobre árbol en sitio), y un ancho de depositación aproximada de 35 m.</p> <p>La cobertura vegetal corresponde a mosaico de cultivos, pastos y espacios naturales. Adyacente al cauce de la quebrada El Socorro se encuentran especies como el mate (<i>Clusia multiflora</i>), el cancho (<i>Brunellia tomentosa</i>) y el motilón silvestre (<i>Freziera reticulata</i>) y la siembra de árboles extranjeros (pino patula, ciprés, eucalipto).</p> | |

**Figura 4. A.** Proceso de depositación, socavación lateral y elementos expuestos. **B.** Cobertura vegetal  
**Coordenadas Geográficas:** A. 1° 10' 6,766" N 77° 9' 22,058" W  
B. 1° 10' 6,406" N 77° 9' 19,270" W

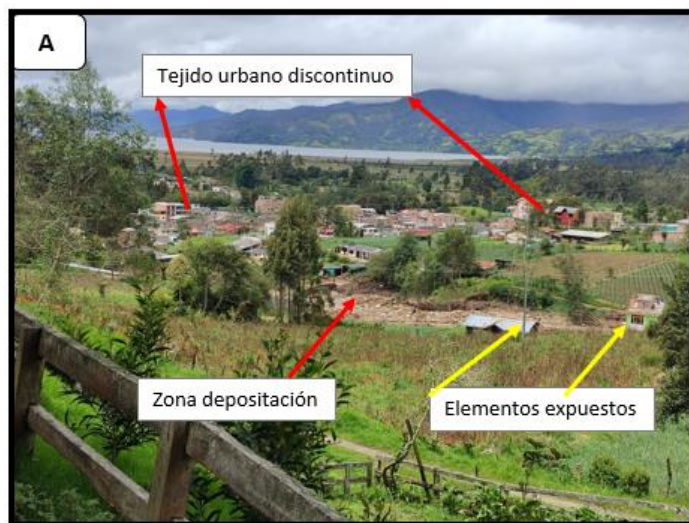
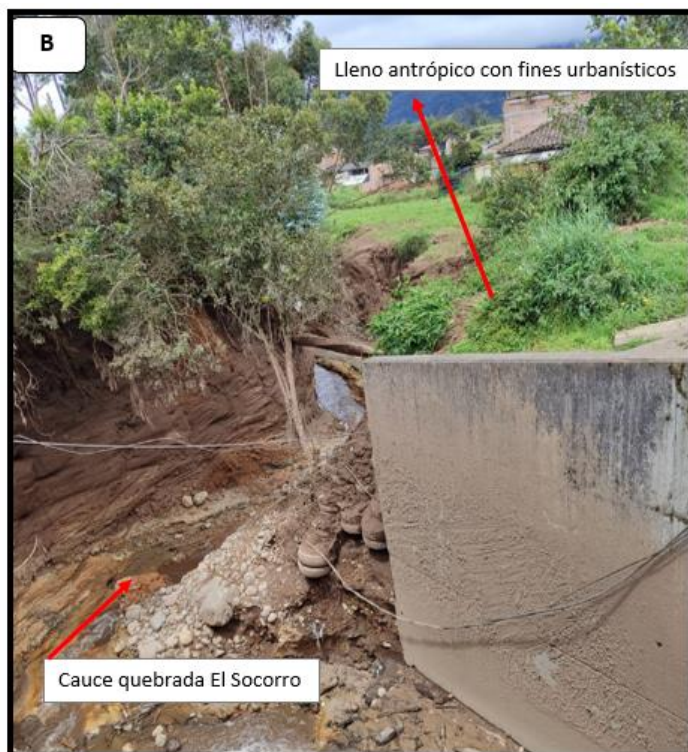
| 3. ZONA DE DEPOSITO AVENIDA TORRENCIAL | | |
|---|---|---|
| Descripción general | <p>En el centro poblado de la vereda El Encano, en las coordenadas geográficas 1°9' 47,382" 77° 9' 14,613"W, a 2836 m.s.n.m. se observa como la avenida torrencial continua su proceso de depositación.</p> <p>Se evidencia daños en viviendas, las cuales al ubicarse sobre la llanura de depositación aluviotorrencial de la quebrada El Socorro fueron afectadas por proceso de socavación lateral. Según diagnóstico presentado por la alcaldía de Pasto al CMGRD (30 de marzo del año en curso), en el centro poblado de la vereda El Encano se tiene 5 viviendas afectadas, siendo 11 personas damnificadas.</p> <p>De igual manera, se presentan afectaciones en las vías de acceso a las viviendas ubicadas en las coordenadas geográficas 1°9' 52,9" 77° 9' 26,4"W, debido a los procesos de socavación lateral, el alcantarillado de aguas residuales se encuentra expuesto, por tal motivo se recomienda la protección del mismo a través de una barrera tipo espolón.</p> <p>La cobertura corresponde a Tejido urbano discontinuo, tratándose de</p> | |

En geología superficial se identifican llenos antrópicos con fines urbanísticos, los cuales suprayacen a suelo transportado coluvial (formados por la acumulación de materiales movilizados ladera abajo por acción de la gravedad, producto de movimientos en masa antiguos y procesos erosivos antiguos sobre laderas abruptas a escarpada) y/o depósitos aluviotorrenciales (adyacente la quebrada El Socorro).

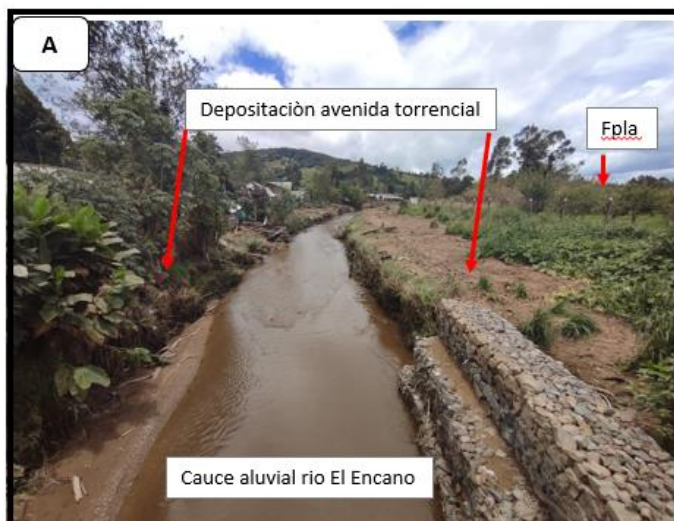
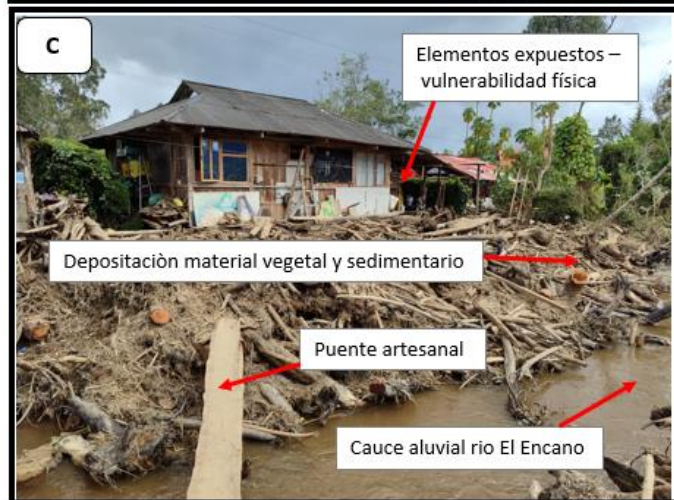
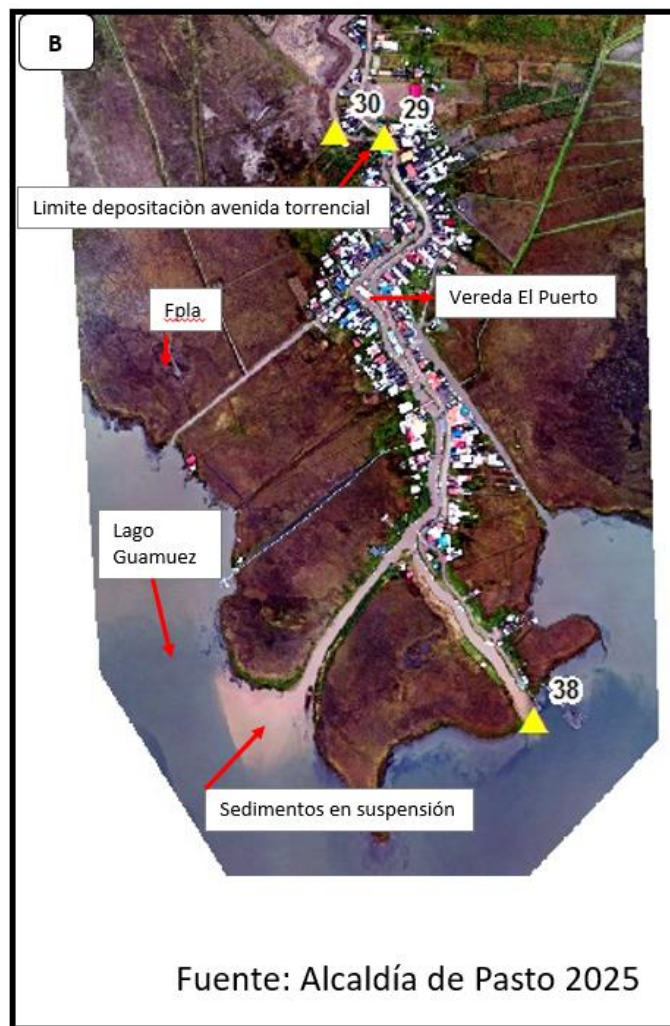
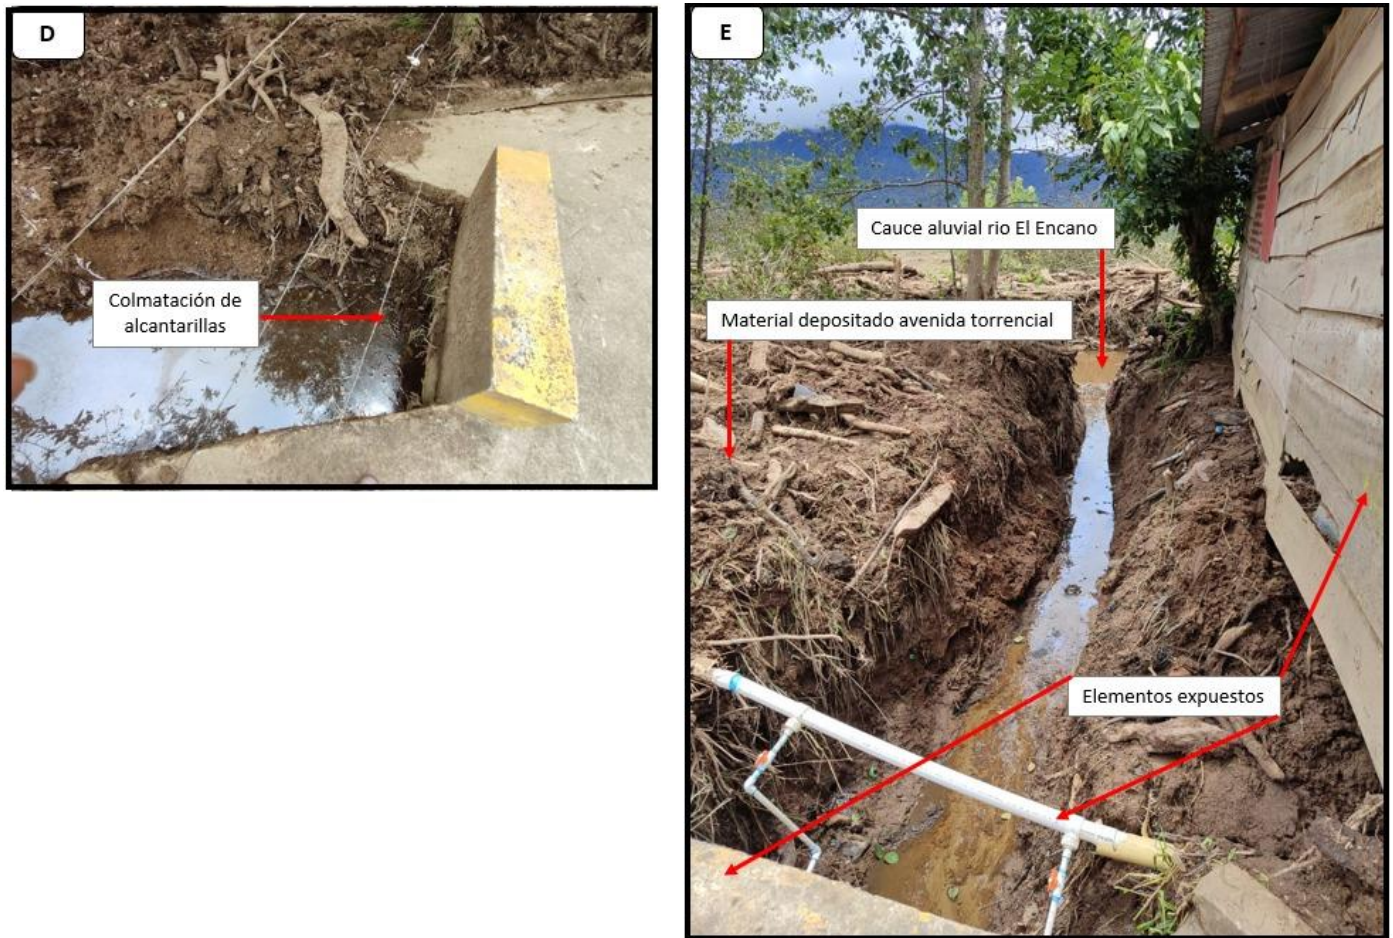
| 4. ZONA DE DEPOSITO AVENIDA TORRENCIAL | |
|---|---|
| <b>Descripción general</b> | <p>En la parte alta de la vereda El Puerto, se observar que la avenida torrencial tiene como límite de depositación las coordenadas geográficas 1°8'37" N - 77°9'17" W, a una altura de 2812 m.s.n.m.</p> <p>Este sector fue el más afectado. Se evidencia daños en viviendas (construidas sobre la llanura de inundación del río El Encano, así como también, se encuentran dentro del área de protección del humedal RAMSAR), las cuales fueron afectadas por proceso de socavación lateral del río El Encano, así como también por depositación del material arrasado. Según diagnóstico presentado por la alcaldía de Pasto al CMGRD (30 de marzo del año en curso), en la vereda El Puerto se tiene 53 viviendas afectadas, siendo 255 personas damnificadas.</p> <p>Las construcciones típicas se realizan en madera, las cuales se encuentran en vulnerabilidad física debido a su exposición a fenómenos de inundación, socavación y avenidas torrenciales, donde se recomienda realizar un diagnóstico detallado de las afectaciones y una reparación integral.</p> <p>De igual manera, se presentan afectaciones en cultivos de pan coger, huertas caseras, puentes peatonales localizados sobre el cauce del río El Encano, línea de conducción del acueducto veredal y predios de pastos con uso extensivo de ganadería.</p> <p>La red de alcantarillado de la vereda El Puerto, como en las zanjas artesanales de drenaje se encuentran colmatadas por material arenolimoso y vegetal, por tal motivo, se recomienda su mantenimiento preventivo, debido que en la temporada de más lluvias se presenta un ascenso del nivel freático, convirtiendo dicho escenario en riesgo concatenado.</p> <p>En las coordenadas 1° 8' 49,298" N 77° 9' 17,504" W (Punto de referencia: Restaurante don Rafa) se evidencia que la depositación alcanzo una distancia de 300 m costado derecho aguas abajo río El Encano, mientras que aproximadamente 40 m costado izquierdo aguas abajo del río en</p> |

**Figura 6.** A. Área de depositación avenida torrencial, cauce aluvial, Fpla (planicie y delta lacustrico), cauce aluvial. B. Área de depositación avenida torrencial y sedimentos en suspensión. C. Deposito material vegetal y sedimentario, elementos expuestos. D. Colmatación de alcantarillado. E. Material depositado por avenida torrencial, cauce aluvial de rio El Encano, Elementos expuestos (vivienda, línea de conducción acueducto veredal, alcantarillado).
