### INFORME SEGUIMIENTO 421/2025

**REFERENCIA:** GESTIÓN AMBIENTAL DE RIESGO, MOVIMIENTOS EN MASA, AVENIDAS TORRENCIALES.

**MUNICIPIO:** ARBOLEDA.

**UBICACIÓN:** VEREDAS: EL OLIVO, EL EMPATE, SAN VICENTE, LAS PALMAS Y LA COCHA.

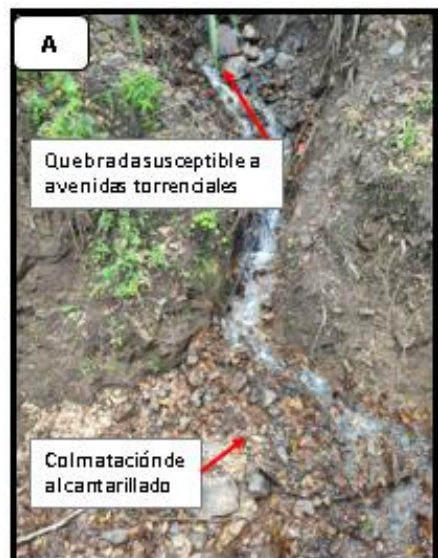
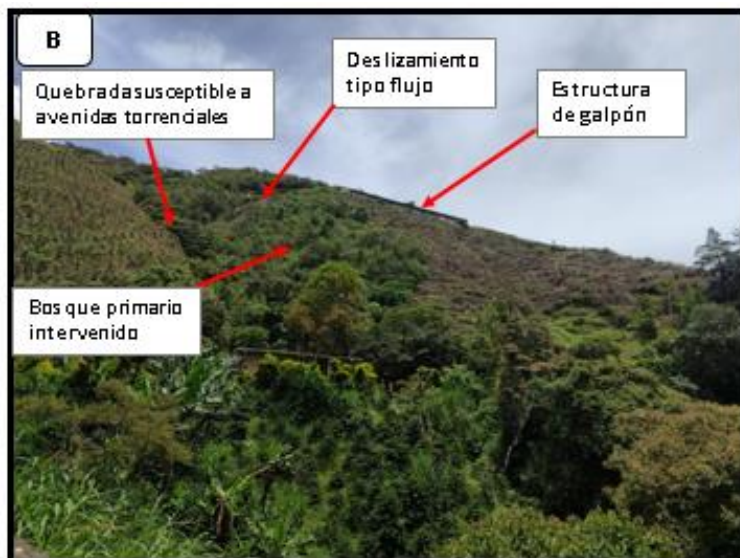
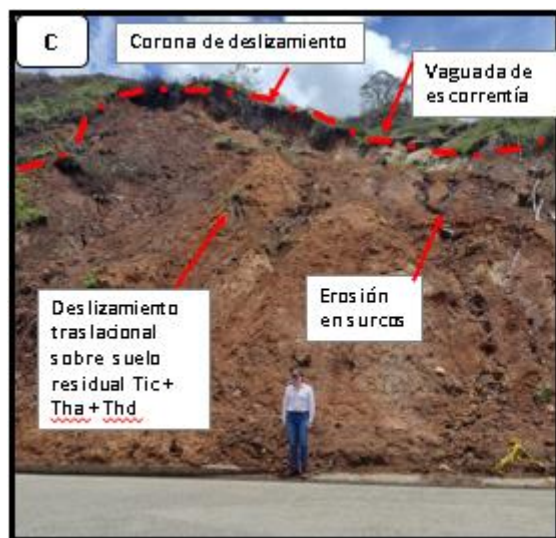
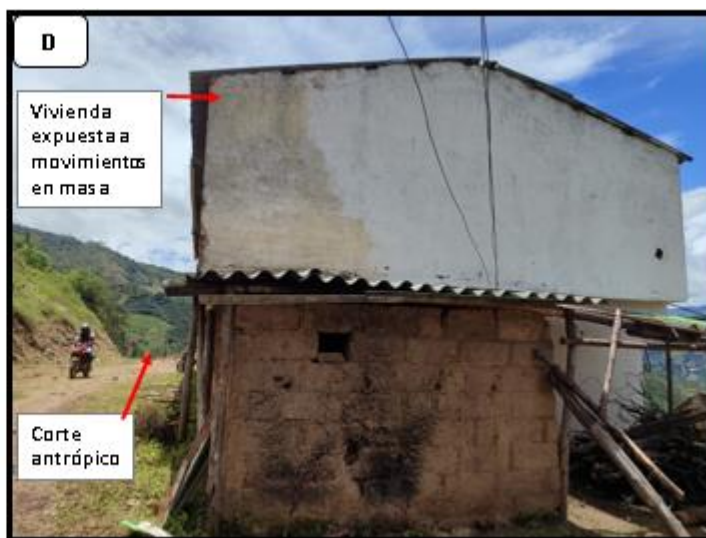
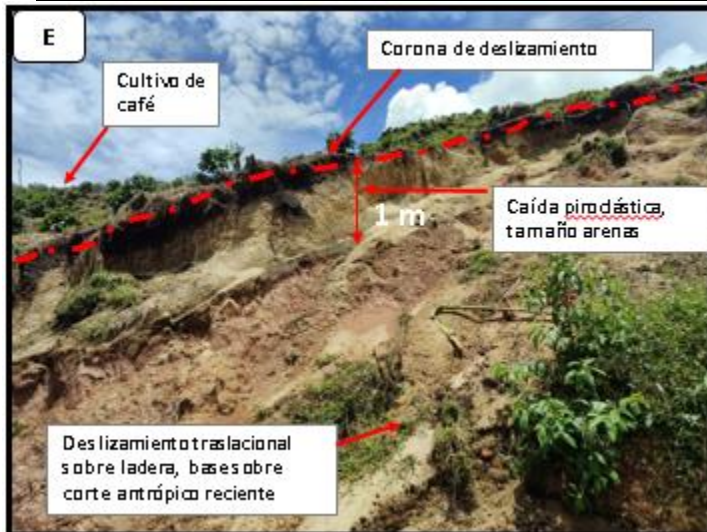
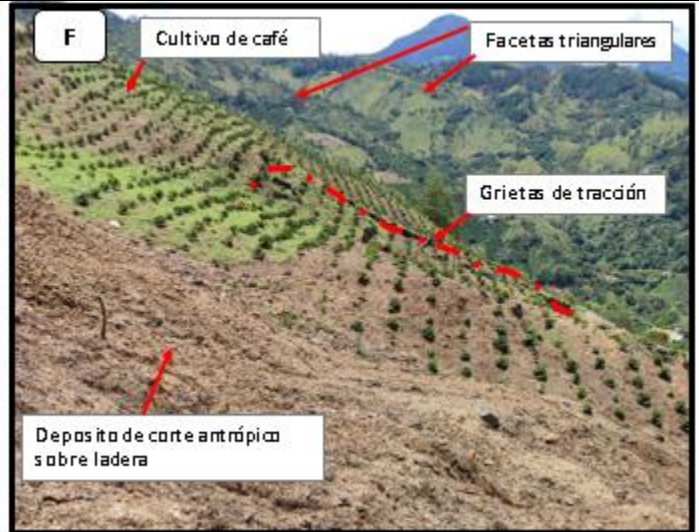
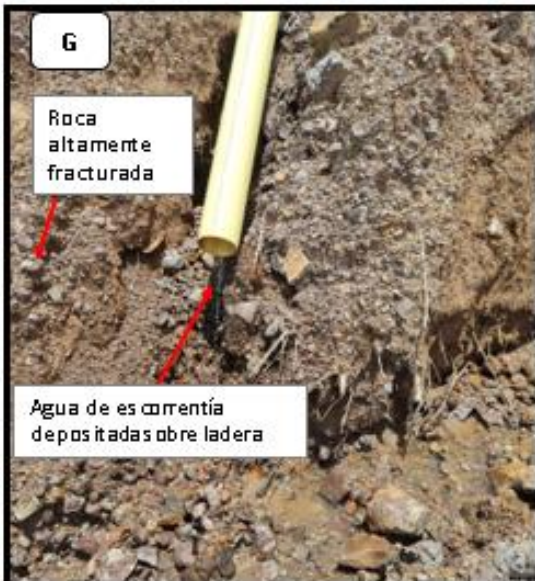
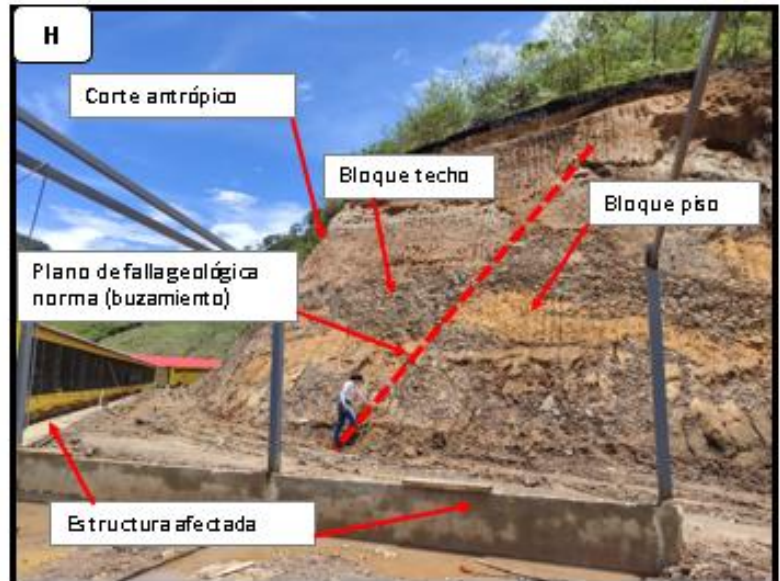
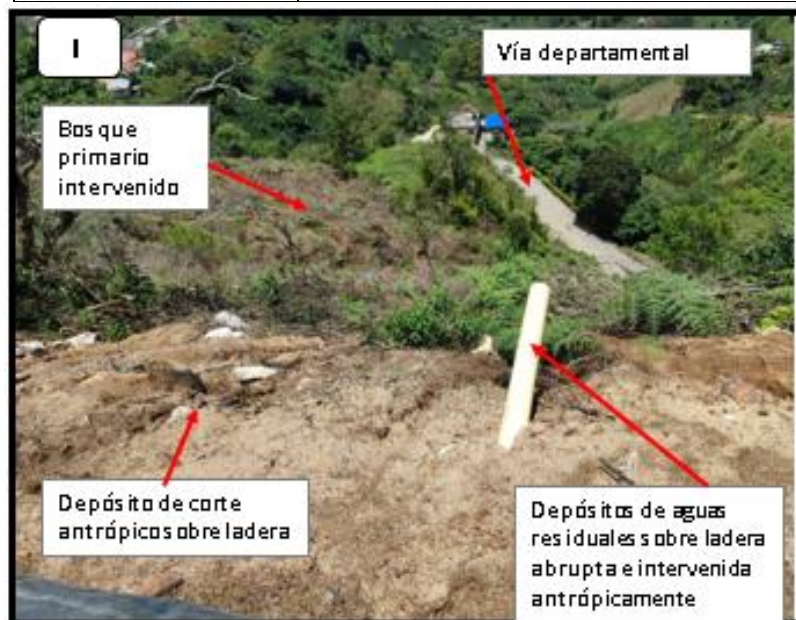
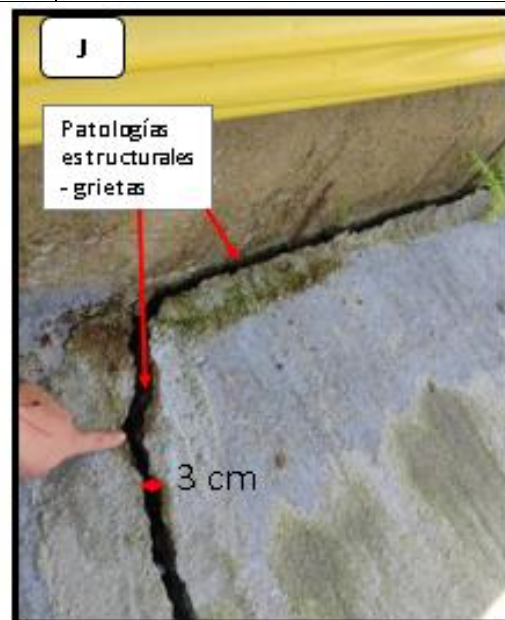
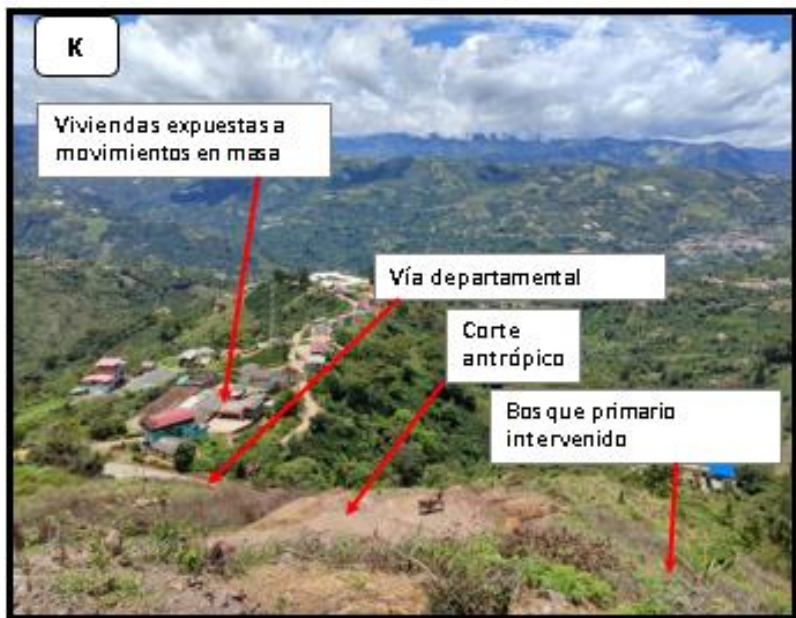
| 1. REPTACION- EROSION | |
|---|---|
| <b>Descripción general</b> | <p>Se pudo observar en la visita realizada el día 4 de abril de 2025 que en la vereda La Cocha del municipio de Arboleda, sobre la vía departamental Arboleda – San Pedro de Cartago, específicamente en las coordenadas N: 1° 29' 42,663" W: 77° 6' 1,834" se encuentra la construcción de una estructura para criadero de pollos, la cual se ubica sobre corte antrópico de ladera muy abrupta, la estructura ha sido afectada por deslizamiento (colapso de muros), así como también, se observan patologías estructurales como fisuras y grietas por asentamiento.</p> <p>Según nos manifiesta la alcaldesa del municipio de Arboleda, la comunidad ha manifestado una preocupación, por la deforestación de bosque primario de la ladera (con permisos autorizados de fecha 3 de diciembre del 2014), así como también, por el corte antrópico, cuyo material se depositó adyacente al corte, el cual con el incremento de lluvias del primer trimestre del año 2025 ha generado deslizamientos tipo flujos sobre la vía departamental (obstrucción del tránsito), además, se encuentran viviendas expuestas. Al revisar el permiso brindado por CORPONARIÑO se encuentra lo siguiente:</p> <p><i>“Los ciento diez (110) árboles que se autoriza cortar, corresponden a 27 ejemplares de Guayacan, 16 de Cajeto, 19 de Chilco, 15 de Impamo, 5 de Tacasco, 11 de la especie Eucalipto y 1 de Guacimo”</i></p> <p><i>Además, se especifica las responsabilidades del peticionario y las siguientes medidas de reposición:</i></p> <p><i>“... siembra de mínimo 300 árboles de especies forestales nativas, en área determinadas por el autorizado o dentro de las áreas estratégicas, alrededor de la ronda hídrica o en un lugar de recuperación y protección vegetal... DEVERA PRESENTAR EL CUMPLIMIENTO DE LA MEDIDA ANTE LA AUTORIDAD AMBIENTAL CORPONARIÑO”.</i></p> <p>La cobertura vegetal actual de la zona corresponde a bosque intervenido y cultivos principalmente de café.</p> |

| | | <p>Los deslizamientos adyacentes a esta área, específicamente a la quebrada localizada en las coordenadas 1° 29' 39,885" N 77° 5' 59,505" W presentan susceptibilidad para avenidas torrenciales considerando, la pendiente, el aporte de material vegetal y rocoso y el recurso hídrico. El material depositado por los deslizamientos adyacentes ha generado colapso de la estructura del alcantarillado y deposición sobre banca vial.</p> <p>Su geomorfología se enmarca por un relieve que regionalmente se encuentra sobre una sierra residual, donde a nivel de elementos se encuentran laderas de longitud larga, con un relieve principalmente muy abrupto (35°-55°), el cual facilita la generación de movimientos en masa tipo flujo.</p> <p>Los deslizamientos tipo flujo y traslacionales se caracterizan por ser suelos residuales, cuyo tamaño se compone principalmente de limo, arcilla, arenas, detritos y roca débil (roca cizallada), en el techo del perfil de suelo se tiene caída piroclástica tamaño arena (probablemente actividad volcán doña Juana), infrayaciendo estos estratos se identifican suelos residuales de rocas Tic + Tha + Thd, los principales minerales de alteración de las rocas mencionadas son caolín, (sericita), calcita y óxidos de hierro (color amarillento – rojizo).</p> <p>La unidad geológica Pzbue está intruida por rocas ígneas terciarias (Tic + Tha + Thd) y cubierta por depósitos volcánicos y fluvio-glaciares del Terciario – Cuaternario, la diferencia de competencia mecánica en las zonas de contacto de estas unidades favorece procesos de fracturamiento rocoso, generando planos de debilidad. En superficie se evidencian procesos de asentamiento diferencial en el terreno y patologías como fisuras y grietas en la estructura para criadero de pollos.</p> <p>Se recomienda un seguimiento a las patologías estructurales con el fin de determinar la velocidad del desplazamiento, y su intervención (desmonte de estructura), con el fin de minimizar la carga portante, así como también, las consecuencias que traería un colapso estructural sobre las zonas adyacentes, donde hay exposición del tráfico vial, y viviendas. De igual manera, se recomienda la instalación de sistemas de alerta temprana sobre grietas de tracción que se encuentran en la ladera.</p> <p>Para la recuperación del área intervenida, se recomienda canalizar adecuadamente las aguas de escorrentía, ya que estas saturan el terreno y favorecen los procesos de movimiento en masa. En áreas con deslizamiento se recomiendan intervenir con el uso de bioingeniería, especialmente trinchos (su revegetalización puede ser por regeneración natural o mediante el uso de especies como maní forrajero, quiebrabarrigo (nacedero), leucaena, mata ratón, vetiver, entre otras especies nativas, sus características deben ser raíces profundas y poca carga portante al suelo).</p> | | |

**Ilustración 4.** A Quebrada susceptible a avenidas torrenciales, colmatación de alcantarillado. B. Bosque primario intervenido. C. Deslizamiento traslacional. D Vivienda expuesta. E. Deslizamiento traslacional F. Grietas de tracción sobre ladera G. Agua de escorrentía depositada sobre ladera. H. Plano de falla y elementos expuestos. I. Depósito de aguas residuales sobre ladera intervenida antrópicamente. J. Patologías estructurales. K. Viviendas y vía expuesta a movimientos en masa.

**Coordenadas de Referencia:** A-B. 1° 29' 39,885" N 77° 5' 59,505" W  
C. 1° 29' 44,218" N 77° 5' 55,137" W

D. 1° 29' 48,550" N 77° 5' 56,322" W  
 E. 1° 29' 46,310" N 77° 5' 58,240" W  
 F. 1° 29' 45,610" N 77° 5' 59,240" W  
 G. 1° 29' 45,267" N 77° 5' 59,164" W  
 H-I-J-K. 1° 29' 42,663" N 77° 6' 1,834" W

- Para la recuperación del área intervenida localizada en las coordenadas 1° 29' 42,663" N 77° 6' 1,834" W, se recomienda canalizar adecuadamente las aguas de escorrentía, ya que estas saturan el terreno y favorecen los procesos de movimiento en masa. Las áreas con deslizamiento se recomiendan intervenir con el uso de bioingeniería, especialmente trinchos (su revegetalización puede ser por regeneración natural o mediante el uso de especies como maní forrajero, quiebrabarrigo (nacedero), leucaena, mata ratón, vetiver, entre otras especies nativas, donde sus características deben ser raíces profundas y poca carga portante al suelo).

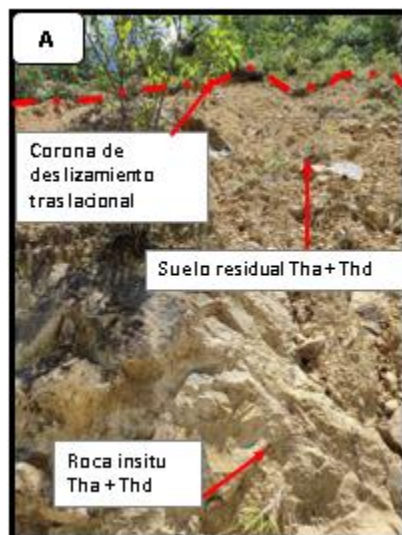
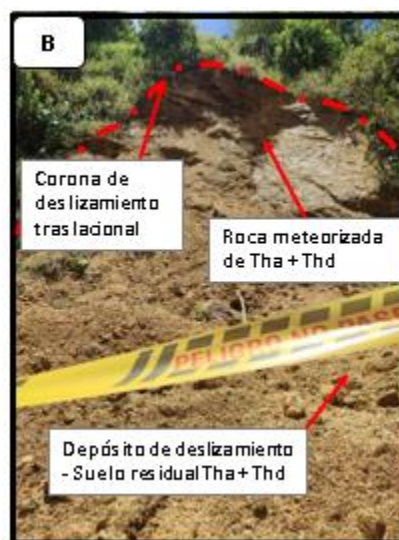
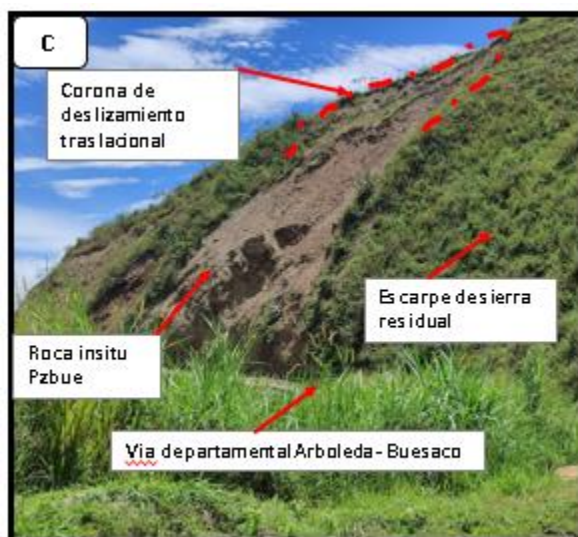
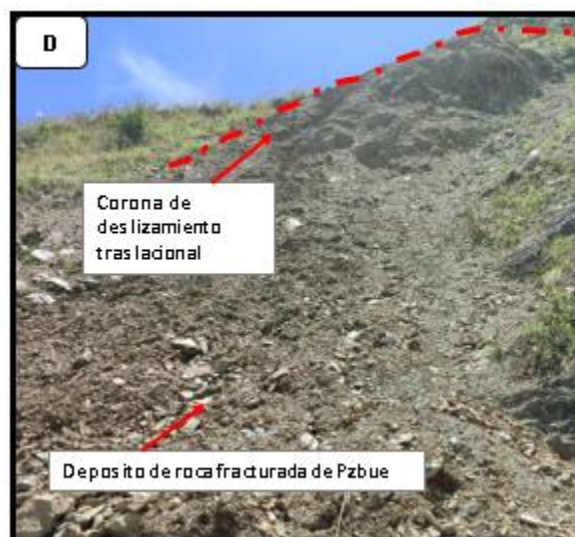
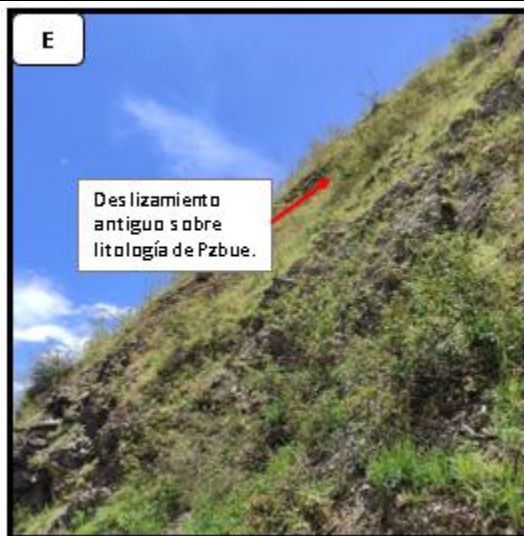
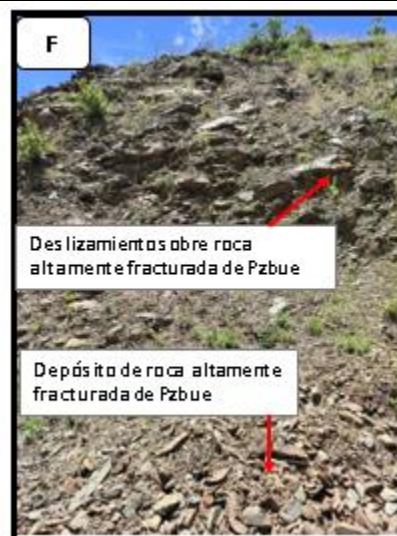
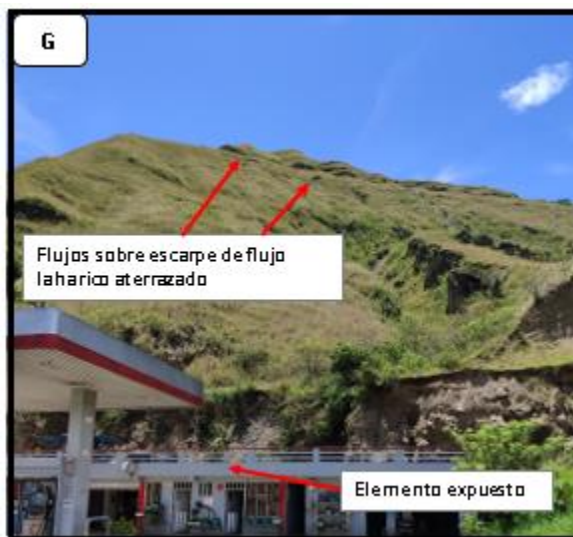
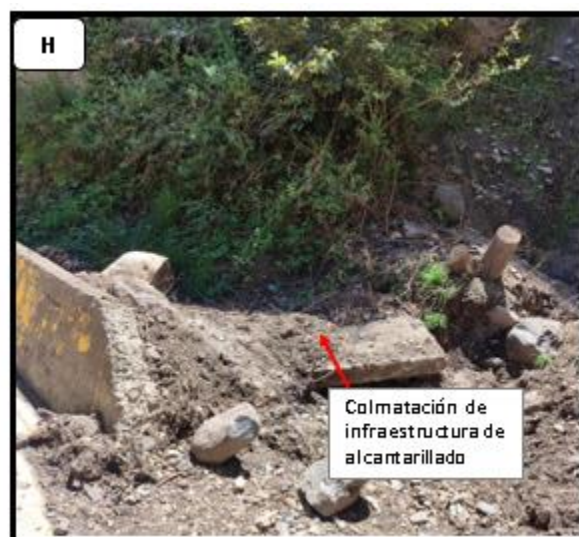
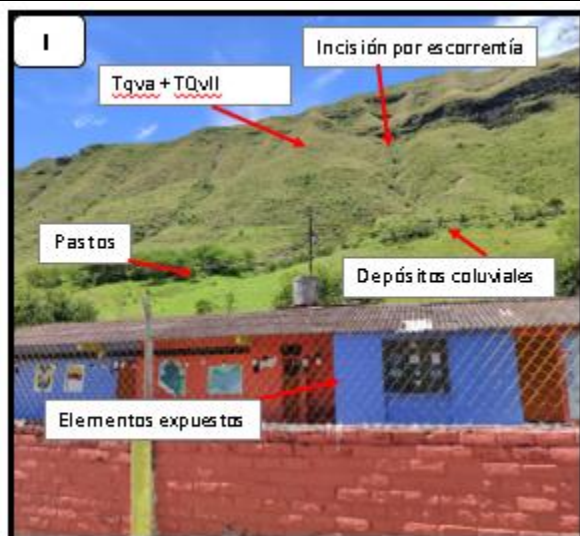
| 2. DESLIZAMIENTOS SOBRE VIA DEPARTAMENTAL | |
|---|---|
| <b>Descripción general</b> | <p>Se pudo observar en la visita realizada el día 4 de abril de 2025 que en las veredas Las Palmas, San Vicente, El Empate, y El Olivo del municipio de Arboleda, sobre la vía departamental Arboleda – Buesaco, se presentan deslizamientos tipo flujo y traslacional adyacentes al tramo vial, afectando al tráfico del tramo vial, así como daños en la estructura vial y de alcantarillado. De igual manera, los transeúntes y cultivos son elementos expuestos.</p> <p>La cobertura vegetal de la zona corresponde principalmente a cultivos, bosque ripario, rastrojos y pastos.</p> <p>Su geomorfología se enmarca por un relieve de sierra residual en las veredas Las Palmas y San Vicente, mientras que en las veredas de El Empate y El Olivo los deslizamientos se desarrollan sobre escarpe de flujo lahárico aterrazado, cuya ladera tiende a ser vertical, de longitud y altura variadas, de forma cóncava o convexa, presente en los bordes de la superficie de remanentes de un depósito de flujo lahárico, los procesos de incisión – socavación de fuente hídricas y erosión de aguas de escorrentía favorecen la generación de movimientos en masa tipo traslacional y flujos en estas subunidades geomorfológicas.</p> <p>La geología de los deslizamientos analizados se divide en 4 áreas:</p> <ol style="list-style-type: none"> <li>1. Vereda El Olivo (puntos 28, 29 y 30 Tabla 1): deslizamientos desarrollados sobre avalanchas ardiente y de escombros (TQva) compuestas principalmente por cantos centimétricos y decimétricos de lavas, y en menor proporción cantos de líticos y de pumitas; los materiales se componen de tobas aglomeráticas, poseen un color rojizo que se debe a los óxidos de hierro sineruptivos. Los fragmentos líticos están soldados dentro de una matriz de ceniza y vidrio, a veces de color rojizo. Y de Lahares y lavas (TQvII), los cuales corresponden a depósitos caóticos relacionados con actividad volcánica y formados por el avance de una avalancha sobresaturada en agua; asociados a actividad del Volcán Doña</li> </ol> |

| | <p>Juana. En los afloramientos del río Juanambú, al W de El Empate, se encuentran intercalados con nubes ardientes.</p> <p>2. Límite entre vereda El Olivo y El Empate (puntos 26 y 27 Tabla 1): área de contacto entre Avalanchas ardiente y de escombros + Lahares y lavas (TQva + TQvll) con la Secuencia metamórfica de Buesaco (Pzbue), los cuales entran en contacto a través de influencia tectónica.</p> <p>3. Vereda El Empate (puntos 23, 24 y 25 Tabla 1): se encuentra roca fracturada correspondiente a la secuencia metamórfica de Buesaco (Pzbue) constituidos por intercalaciones de esquistos verdes, esquistos negros y cuarzomicaáceos con abundante biotita y localmente grafitosos; pizarras y algunas cuarcitas, atravesadas por venas de calcita y de cuarzo de segregación metamórfica, el metamorfismo es de facies esquistos verde, estructura foliada, esquistosidad fina y presenta microplegamiento. La secuencia tiene una dirección N20°E – N40°E debido a macro y microrreplegamientos INGEOMINAS (1991).</p> <p>4. Vereda San Vicente y Las Palmas (puntos 18, 19, 21 Tabla 1): se caracteriza por tener en su techo una caída de piroclastos (probablemente asociado al volcán doña Juana) tamaño arenas, las cuales se presentan como estratos y/o lentes con espesores que varían desde 30 cm hasta 1.5 m, infrayaciendo se observa suelo residual de las rocas Tic + Tha + Thd con minerales de alteración como caolín, (sericita), calcita y óxidos de hierro (color amarillento – rojizo), finalmente, se encuentra suelo el saprolito, el cual suprayace la roca madre. Es importante destacar que el horizonte de caída piroclástica tiene propiedades de filtración del agua, la cual al entrar en contacto con material saturado es susceptible a generar superficies de deslizamiento.</p> <p>Se recomienda realizar monitoreo continuo a la ladera en las zonas susceptibles a deslizamiento, señalización vial de susceptibilidad a deslizamientos y avenidas torrenciales. Así como también, recuperar áreas de protección de drenajes, implementar sistema de conducción y depositación de las aguas residuales y estabilización de deslizamientos con bioingeniería donde se tenga suelo y factibilidad de pendiente.</p> | | | |

**Ilustración 5.** A, B. Deslizamientos sobre suelo residual de Tha + Thd. C, D. Deslizamientos sobre Pzbue. E, F. Deslizamientos traslacionales sobre roca altamente fracturada de Pzbue G. Flujos sobre escarpe de flujo laharico aterrazado. H. Colmatación de infraestructura de alcantarillado. I Deslizamientos tipo flujos sobre TQva + TQvll.

A. 1° 29' 27,596" N 77° 5' 58,883" W  
B. 1° 28' 48,667" N 77° 5' 35,037" W  
C. 1° 26' 49,344" N 77° 6' 55,843" W  
D. 1° 26' 48,802" N 77° 6' 59,320" W  
E. 1° 26' 46,337" N 77° 7' 1,684" W  
F. 1° 26' 46,697" N 77° 7' 36,427" W  
G, H 1° 26' 44,476" N 77° 7' 45,360" W  
I. 1° 26' 34,912" N 77° 8' 7,193" W
