| INFORME DE SEGUIMIENTO No.: | 506 |
| REFERENCIA: | Movimiento en Masa |
| MUNICIPIO: | Puerres y Funes |
| SECTOR: | (1) Vereda San Mateo (Puerres) (2) Vereda Chitarran (Funes) |

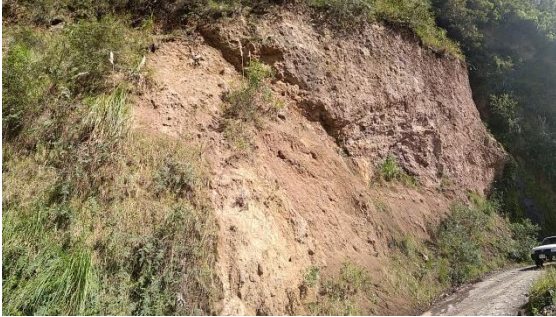
Sobre la vía que comunica a los municipios de Puerres y Funes, existe algunos deslizamientos de gran magnitud, en el punto con coordenadas N: 592204 – E: 956201 – H: 2.654 m.s.n.m, vereda San Mateo se observa un deslizamiento que tiene aproximadamente 15 metros de ancho tomados a lo largo de la vía y 25 metros de largo desde la corona hasta el pie del talud, donde el material corresponde a roca altamente fracturada y suelos residuales de color amarillo que se forman producto de la meteorización de rocas volcánicas, presentando una humedad media a baja y poca compactación; el materia que se desprende cae sobre y al otro lado de la vía, causando daños en la misma (Imagen 1 y 2).

| <p>Imagen 1. Deslizamiento sobre la vía – Vereda San Mateo (Municipio de Puerres)</p> | <p>Imagen 2. Caída de roca Vereda San Mateo (Municipio de Puerres)</p> |

- Se recomienda a las Alcaldías de Puerres y Funes realizar un seguimiento sobre la vía que comunica estos municipios donde actualmente se observa deslizamientos, teniendo en cuenta

que si bien no es una vía principal, es una vía alterna y es de importancia para la comunicación entre las veredas San Matero y Chitarran.
