CORPORACION AUTONOMA REGIONAL DE NARIÑO	SUBDIRECCIÓN DE CONOCIMIENTO Y EVALUACIÓN AMBIENTAL
	PROYECTO: GESTIÓN AMBIENTAL DEL RIESGO
Página: 1 de 5	INFORME: MOVIMIENTOS EN MASA, AVENIDAS TORRENCIALES, INUNDACIONES Y/O INCENDIOS DE COBERTURA VEGETAL

INFORME TÉCNICO No.:	450
INFORME DE SEGUIMIENTO No.:	N.A
REFERENCIA:	CASO ALTOS DE LA MONTAÑA
FECHA DE VISITA:	23 DE OCTUBRE DE 2019
MUNICIPIO:	PASTO
SECTOR:	DAZA - TÚNEL
COORDENADAS:	Y: 631746 – X: 979900 – H: 2.757 m.s.n.m

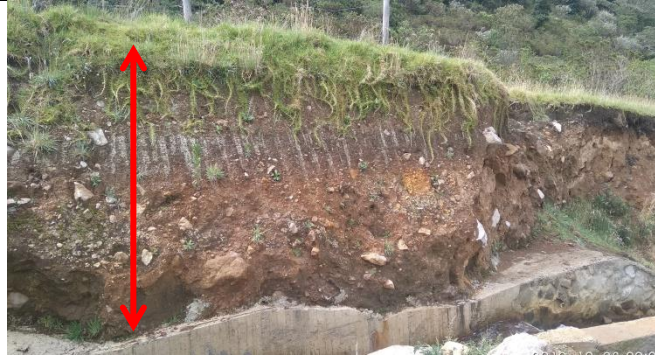
<p>Imagen 1. Depósito Coluvial (Terraza natural)</p>	<p>Imagen 2. Depósitos coluviales</p>

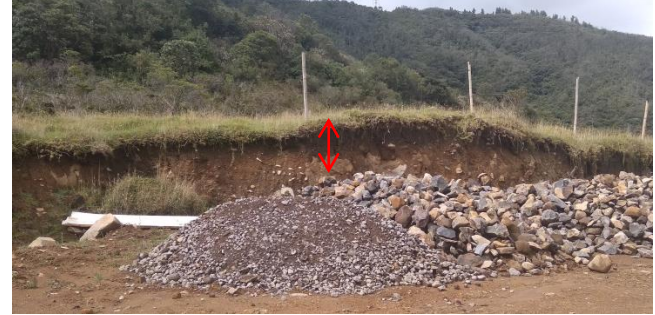
<p>Imagen 3. Terraza – capa de materia orgánica.</p>	<p>Imagen 4. Depósito coluvial.</p>

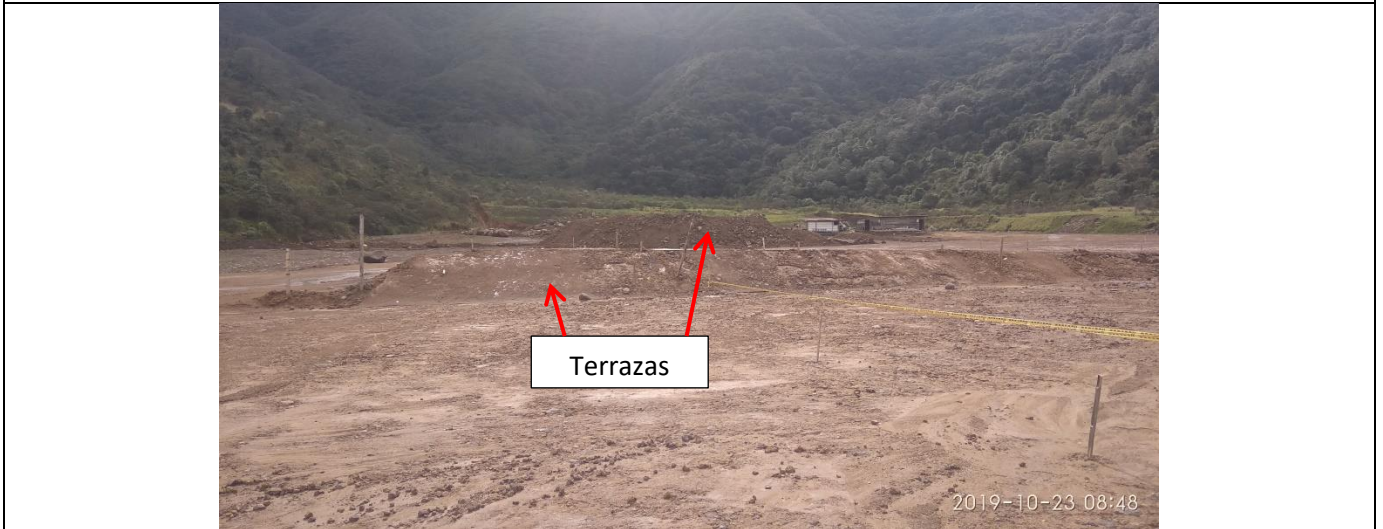
Debido a las actividades que se están llevando a cabo para la construcción de la estación de servicio Altos de la Montaña, se ha modificado la morfología del terreno, observándose explanaciones en el terreno y con el material removido han realizado algunas terrazas. En cuanto amenazas naturales no se observa o evidencia avenidas torrenciales.

Imagen 5. Construcción de terrazas para adecuación del terreno.

- Este tipo de actividades se deben ser acorde y cumplir con las normas del Plan de Ordenamiento Territorial.

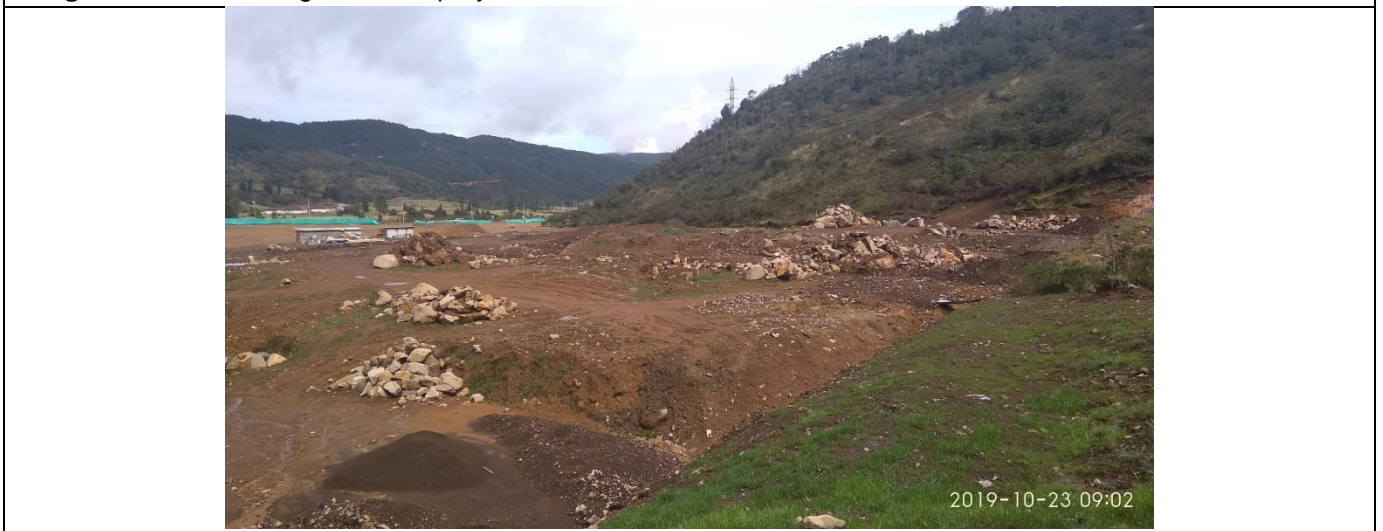
Imagen 6. Panorámica general del proyecto.
