**CORPORACIÓN AUTÓNOMA REGIONAL DE NARIÑO
SUBDIRECCIÓN DE EVALUACIÓN Y CONOCIMIENTO AMBIENTAL - SUBCEA**

**MAPA DE SUSCEPTIBILIDAD A FENÓMENOS DE REMOCIÓN EN MASA
MUNICIPIO DE ALBÁN. ESCALA 1:25.000
DEPARTAMENTO DE NARIÑO**

MEMORIA DESCRIPTIVA

SAN JUAN DE PASTO, OCTUBRE DE 2012.

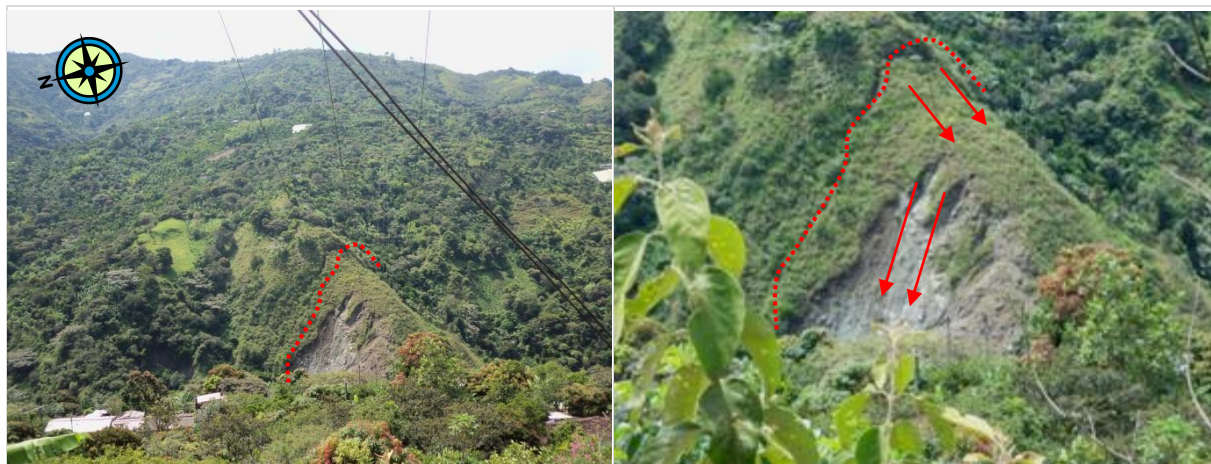
Fotografías 01 y 02. Vista en dirección W-E. EVENTO 01. Panorámicas del deslizamiento. Se indica la fisura arriba de la corona del movimiento, al contorno de la masa deslizada y la dirección del movimiento.

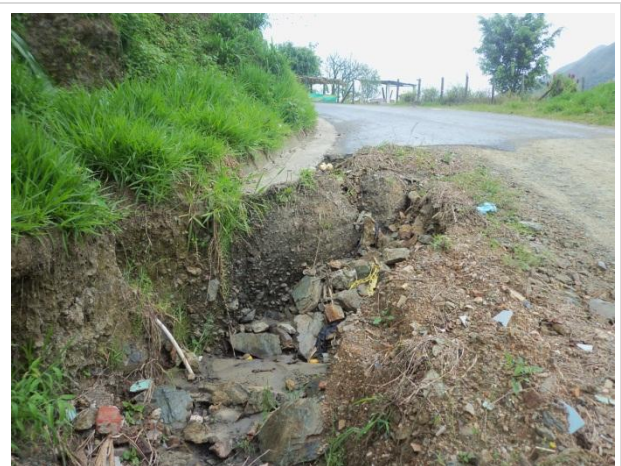
Fotografía 10. EVENTO 08. Indica el asentamiento de la banca de la vía en el sector.

Los eventos han generado afectación de la banca provocando daños moderados a severos, manifestados por asentamientos de la rasante en los eventos 08 a 09 y bombeo de la misma en el tramo comprendido entre los deslizamientos 11 y 12.

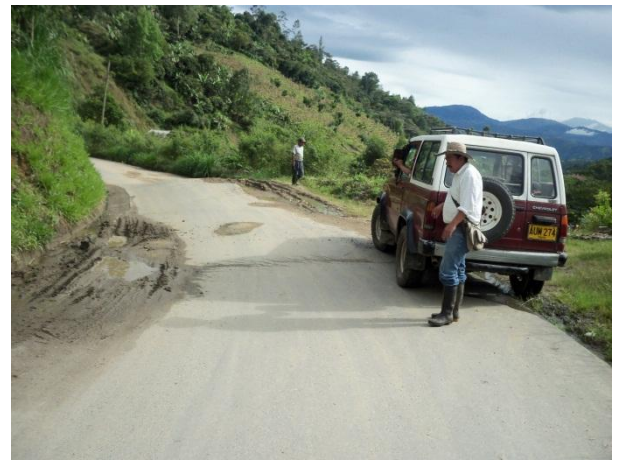
Fotografía 14. Panorámica en sentido N-S. EVENTO 11.

El volumen deslizado en el evento 11, según su morfometría, corresponde a un volumen de 168.0 m^3 , y abarca un área de aproximadamente 400.0 m^2 .

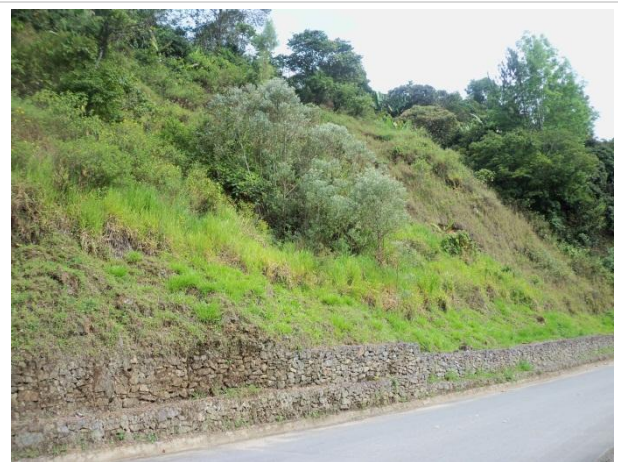
Fotografía 15 y 16. Vistas en sentido SW-NE y NW-SE. EVENTO 12. Panorámica de la ladera.

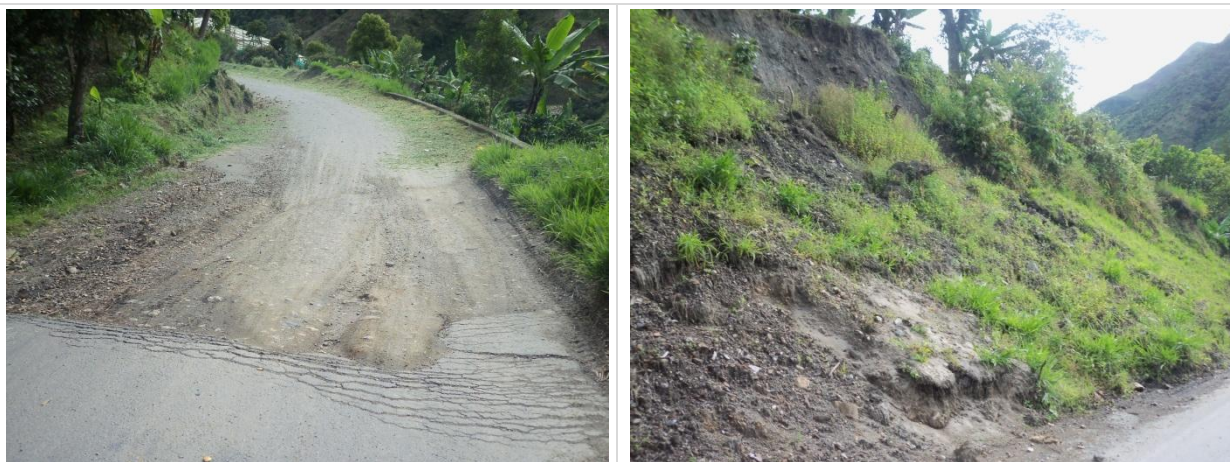
Fotografía 17 y 18. EVENTO 33. Detalles de la afectación de la banca y de la ladera. Se observó la presencia de esquistos grafiticos muy fracturados y de textura foliar.

Los factores condicionantes del evento están relacionados básicamente con el tipo de roca y su grado de fracturación, meteorización y el grado de intervención antrópica del sector. Los factores detonantes del evento son la intensidad de lluvias en los periodos de invierno en la zona y los afloramientos de agua en el sector.

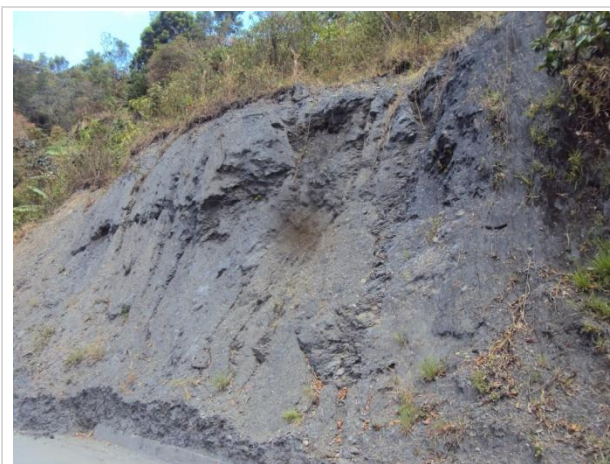
Fotografía 21. Panorámica del talud Vista NW-SE. EVENTO 32.

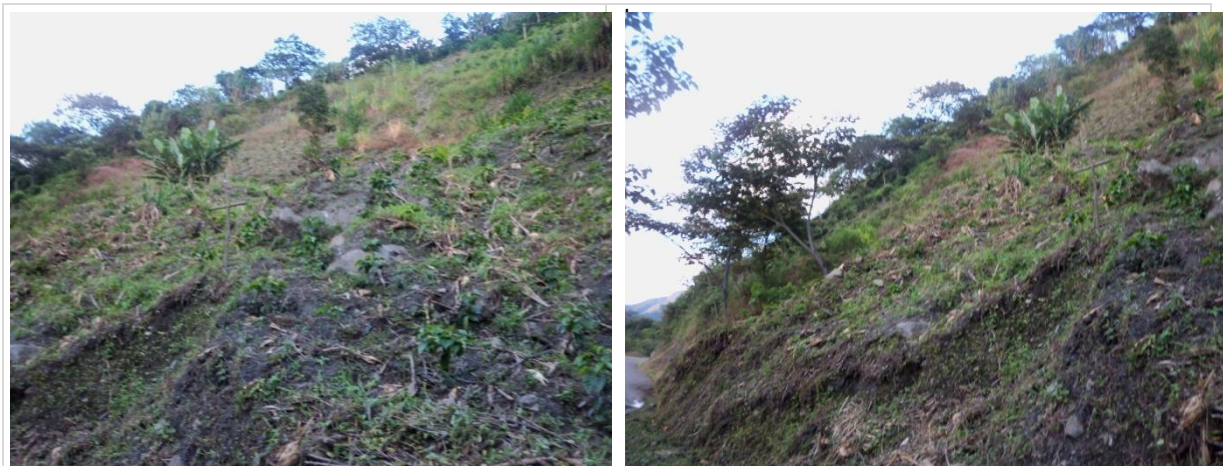
Fotografías 29 y 30. Panorámica en dirección W-E. EVENTO 30. Altura del deslizamiento, medida entre su corona y base del talud de 180.0 m, un ancho de 45.0 m y un espesor de masa deslizada de 1.0 m. El área afectada por el movimiento corresponde a 10.500 m².

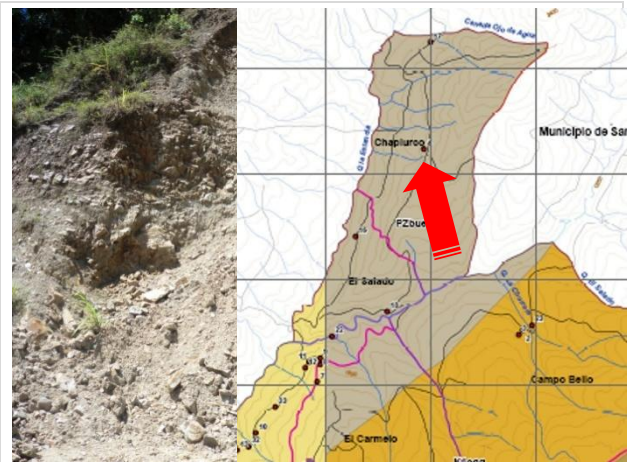
Fotografía 42. EVENTO 04. Afloramiento de esquistos muy meteorizados de estructura foliada.

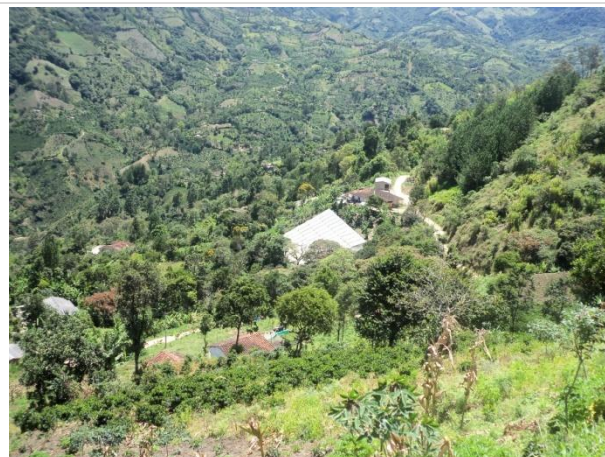
Fotografía 46. Panorámica de la ladera en dirección N-W. Localización de viviendas sobre la Vía Chapiurco – San Jose de Alban.

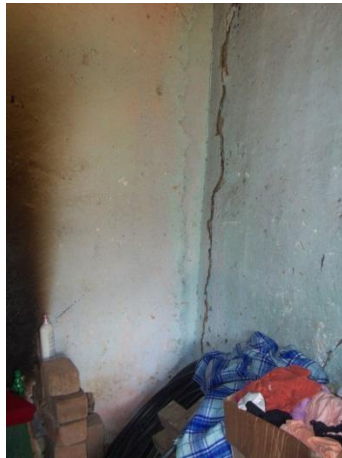
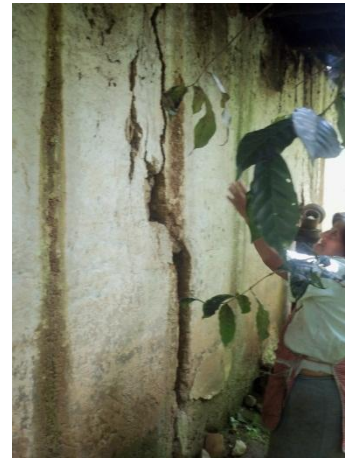
Fotografías 47 y 48. Vivienda Señorara. Maria Gutiérrez. Se presenta fisuramiento en muros. Corresponde a una construcción con muros en adobe y cubierta de teja de barro sobre estructura en madera rolliza. Tiene una antigüedad mayor a 30 años.

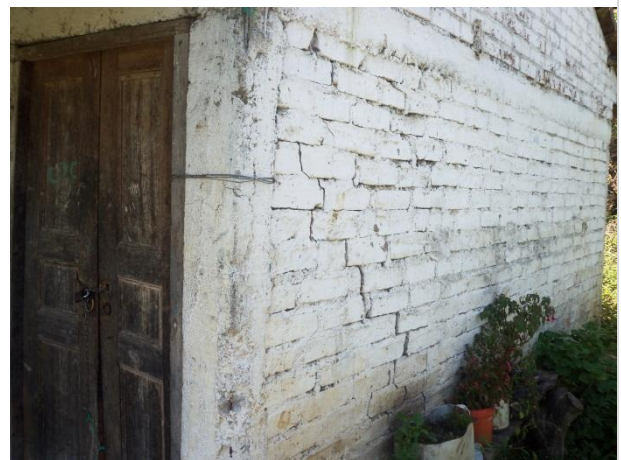
Fotografías 49 y 50. Vivienda Señora. Flor Chávez. Corresponde a una construcción de un piso con muros en ladrillo común, se observó algunas columnas y vigas de corona en concreto reforzado. La vivienda presenta fisuramiento en muros.

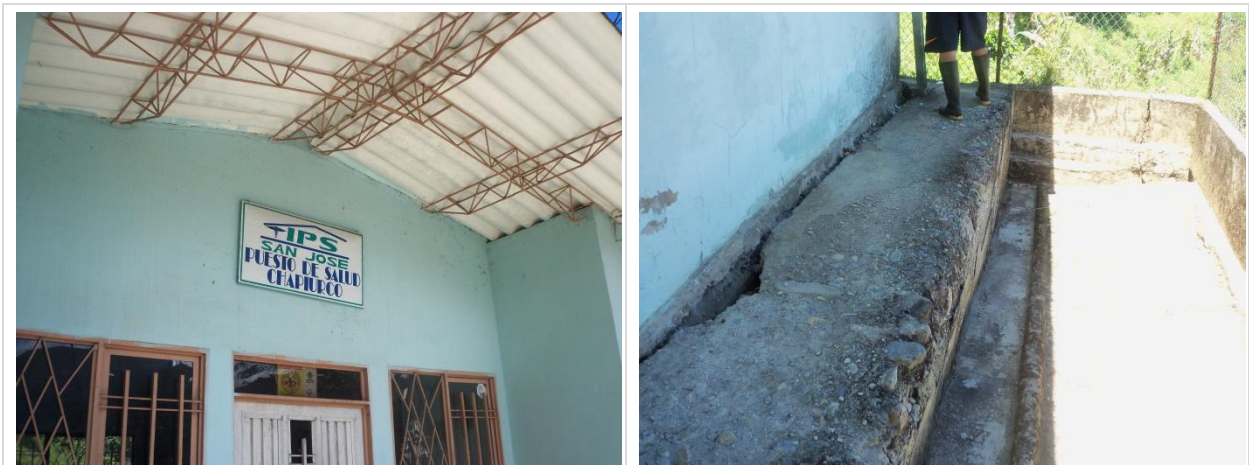
Fotografías 50 y 51. Puesto de Salud Chapiurco. La construcción presenta fisuramiento en muros y andenes perimetrales.

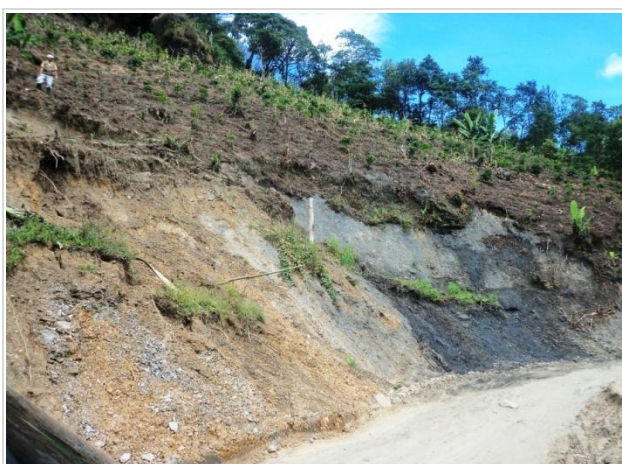
Fotografía 57. Panorámica del deslizamiento en dirección NW – SE. EVENTO 17. Vereda Chapiurco.

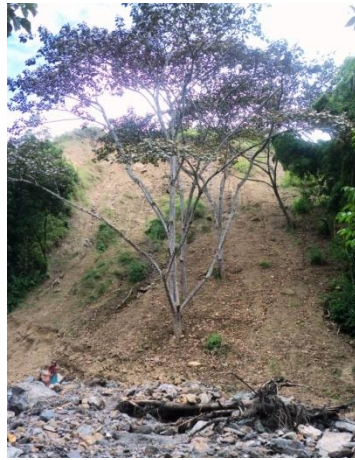
Fotografía 61. Panorámica EVENTO 22. En la vereda el Carmelo

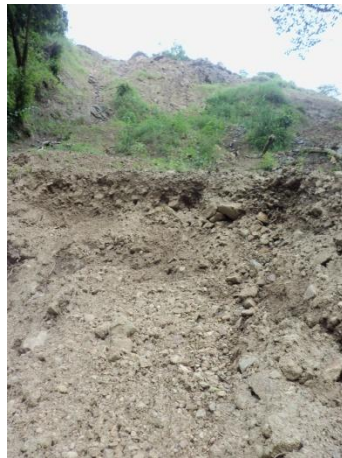
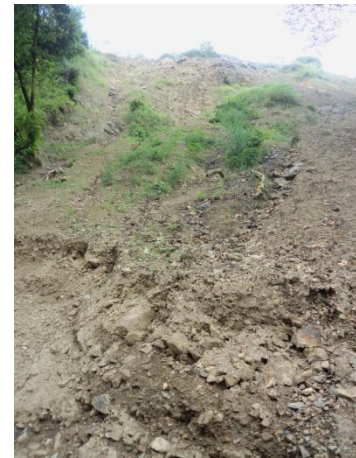
Fotografía 64 y 65. EVENTO 22. Deslizamiento de Suelo, Tipo Rotacional. Roca muy fracturada y meteorizada, matriz arcillo limosa, de plasticidad media y humedad de saturación.

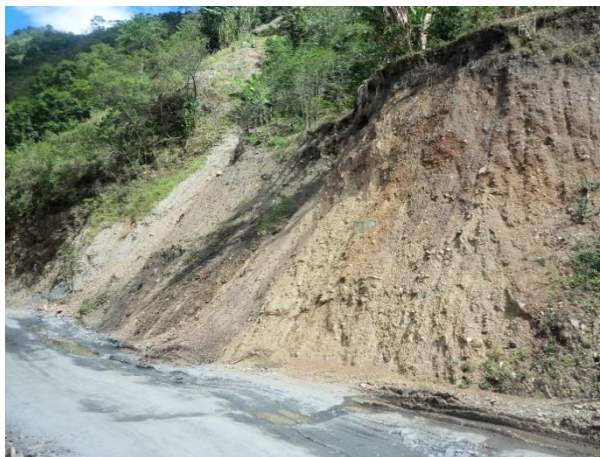
Fotografía 66. Panorámica del talud en dirección S – N. EVENTO 02.

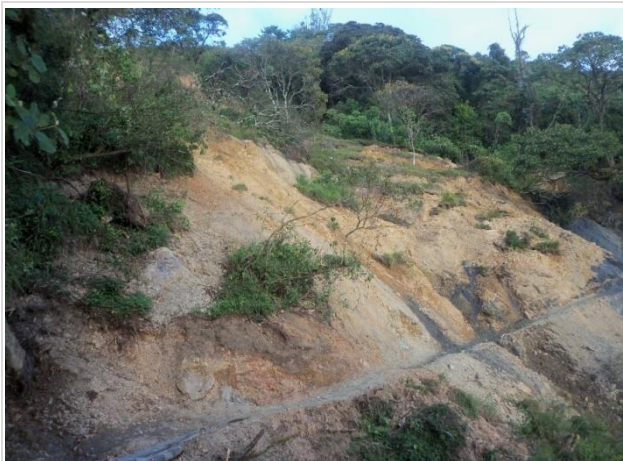
Fotografía 73 y 74. EVENTO 19. Esquistos grafitosos.

El evento tiene una altura entre base y corona es de 5.0 m, el ancho de superficie de falla es de 38.0 m y la longitud de falla es de 22.0 m; si se considera un espesor de superficie de falla de 2.0 m, el volumen deslizado sería de 1.672 m³, y el área afectada corresponde a 836.0 m². La ladera tiene pendientes entre 30.0 y 45.0 °, muy abrupta a escarpada, de forma recta y con patrón de drenaje paralelo. El sector corresponde a Bosque Ripiario, de uso es agrícola.

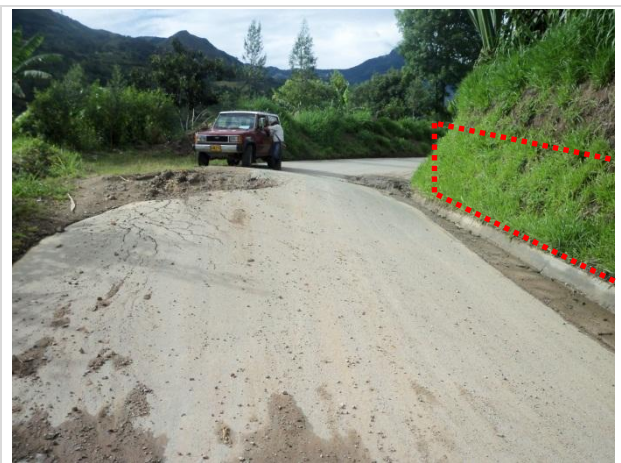
Fotografía 80. Panorámica de la banca en dirección S-N. EVENTO 11.

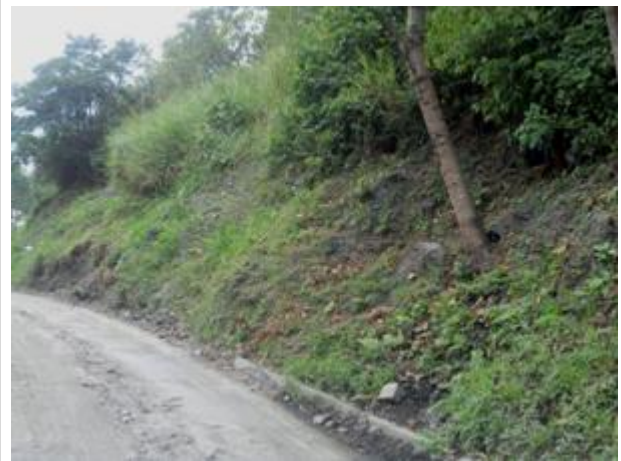
Fotografía 82. Panorámica S-N. EVENTO 10.

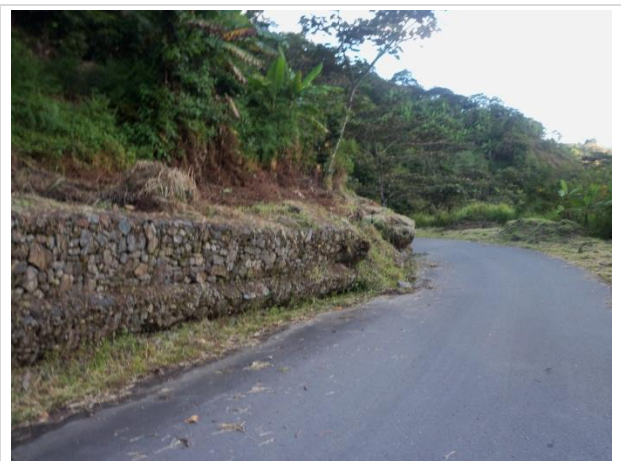
Fotografía 84. Panorámica S-N. EVENTO 10.
