**CORPORACIÓN AUTÓNOMA REGIONAL DE NARIÑO
SUBDIRECCIÓN DE EVALUACIÓN Y CONOCIMIENTO AMBIENTAL - SUBCEA**

**MAPA DE SUSCEPTIBILIDAD A FENÓMENOS DE REMOCIÓN EN MASA
MUNICIPIO DE ALBÁN. ESCALA 1:25.000
DEPARTAMENTO DE NARIÑO**

MEMORIA DESCRIPTIVA

SAN JUAN DE PASTO, OCTUBRE DE 2012.

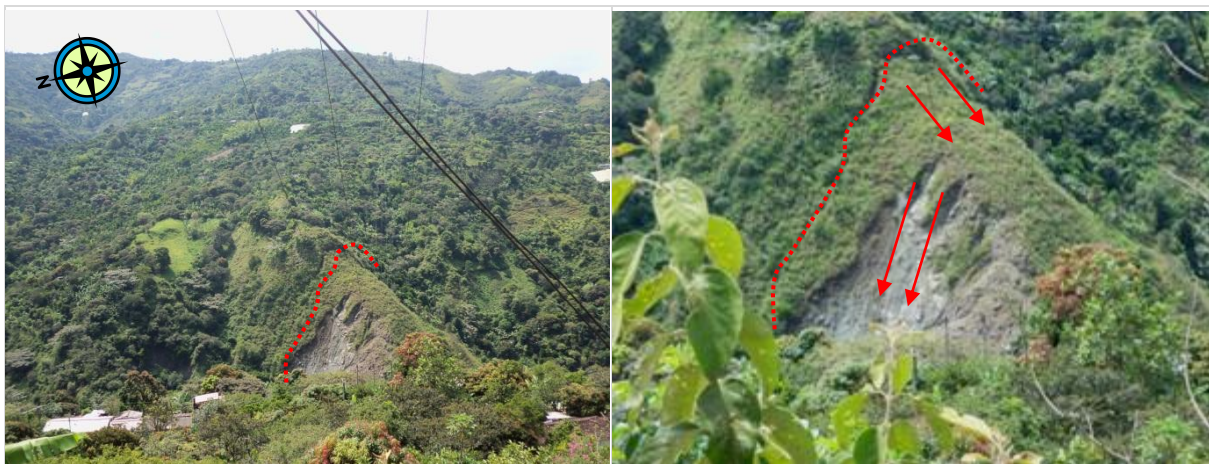
El bloque deslizado está localizado en la vereda el Cebadero, tiene una dirección E-W, el talud deslizado tiene una dirección SE_NW, a 3.1 Km. en dirección S 41° W del casco municipal, a una altura de 1.549 msnm. No se tiene referencia de la fecha de su ocurrencia. El sector corresponde a la clasificación de relieve muy escarpado con pendiente de ladera del 72.0°. La unidad de cobertura vegetal en la zona se clasifica como Mosaico de Pastos, Cultivos y Espacios Naturales, y su uso es 100 % agrícola.

Fotografías 01 y 02. Vista en dirección W-E. EVENTO 01. Panorámicas del deslizamiento. Se indica la fisura arriba de la corona del movimiento, al contorno de la masa deslizada y la dirección del movimiento.

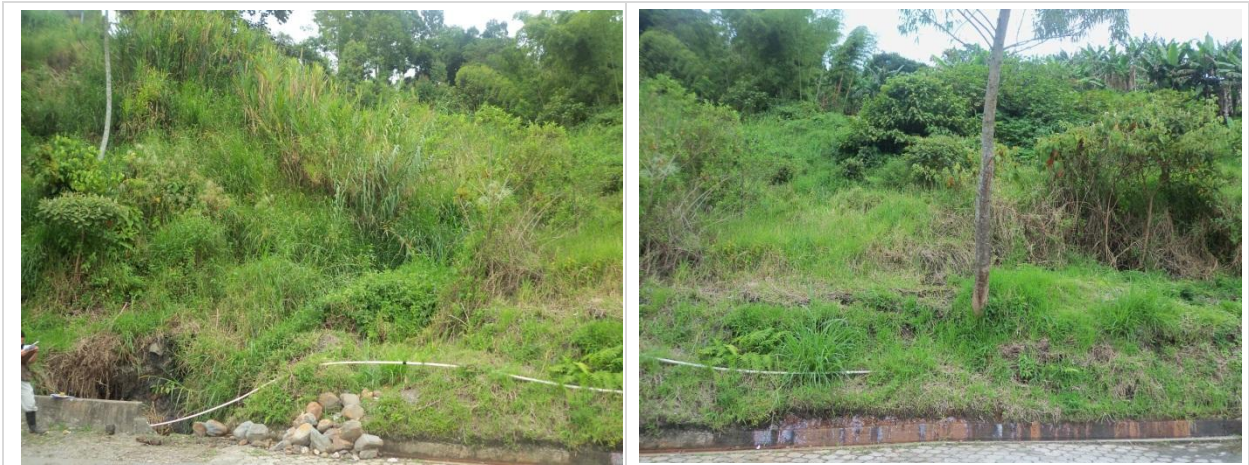
Fotografías 05 y 06. Vista frontal en dirección NW-SE. EVENTO 06.

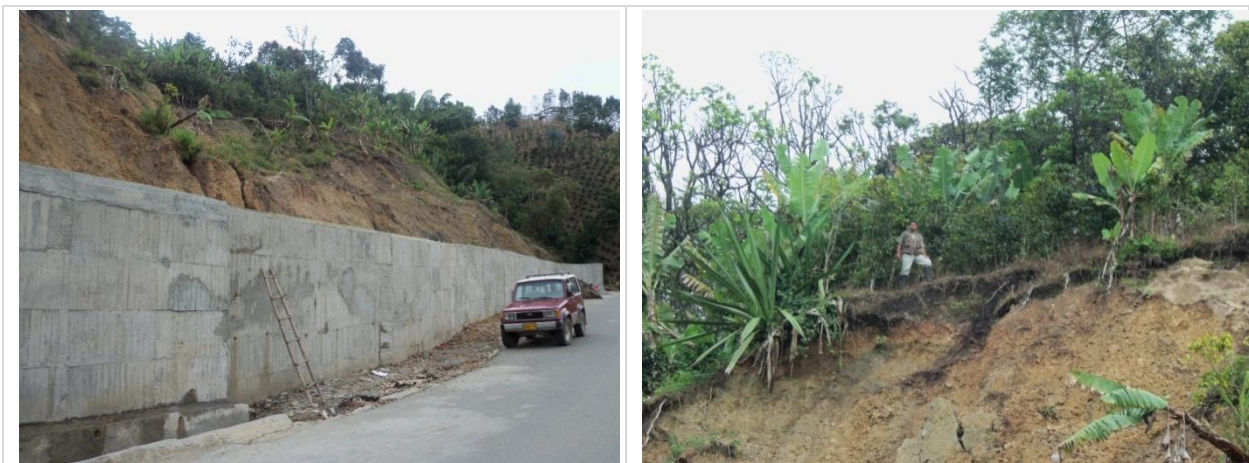
Localizado a 1.3 Km de la cabecera municipal en dirección N15°E, en la abscisa K 4+500.0 M sobre la vía puente Río Quiña - San José de Albán. El estado actual del deslizamiento es estabilizado. A la fecha de inventario se terminó la construcción de una estructura de contención convencional en concreto reforzado, de 3.0 m de altura media y una longitud de 65.0 m. La zona al igual que la anterior, está caracterizada en la unidad litológica denominada Secuencia Metamórfica de Buesaco, la estructura en el sector, corresponde a intercalaciones de esquistos, particularmente gráficas con alto grado de meteorización y de textura foliada.

Fotografía 07 y 08. Panorámica en dirección N-S. EVENTO 07. El deslizamiento se ha estabilizado mediante la construcción de un muro de contención en concreto reforzado de 3.0 m de altura y una longitud de 65.0 m.

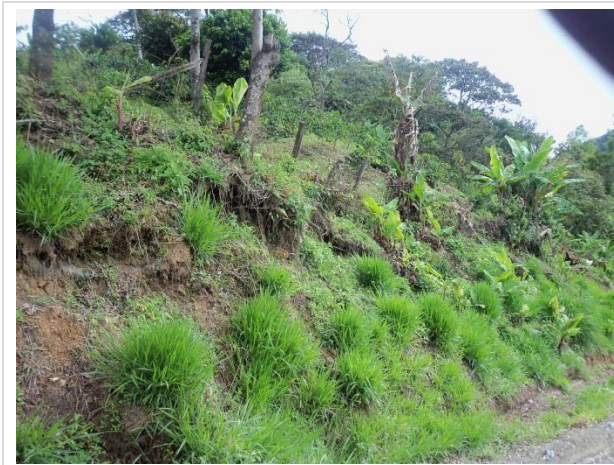
Fotografía 11. Panorámica de la ladera en dirección NW-SE. EVENTO 09.

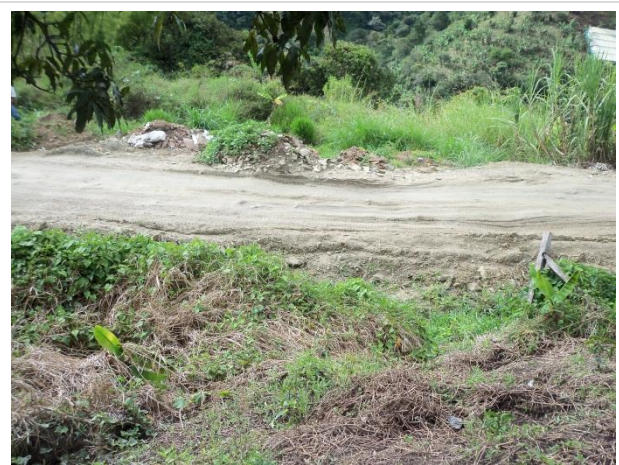
Fotografía 12. Panorámica en dirección E-W. EVENTO 09. Hundimiento de la banca.

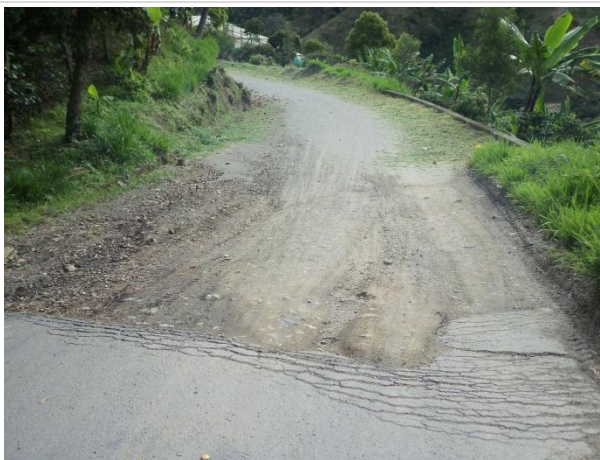
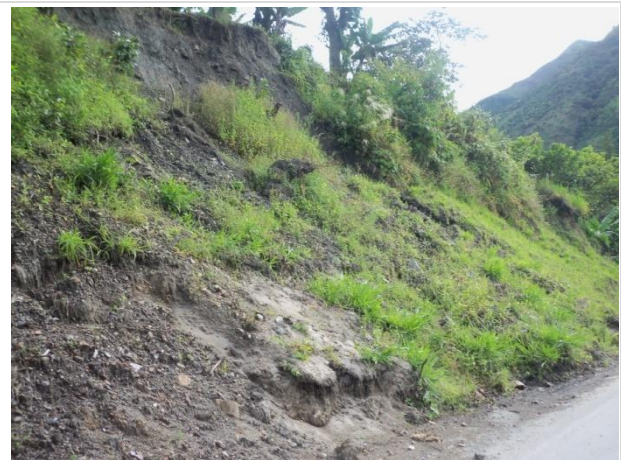
Según el sistema PMA - GMA 2007 el evento se clasifica como Deslizamiento de Suelos, Rotacional. La litología en el sector corresponde a intercalaciones de esquistos grafitosos y verdes muy fracturados y de textura foliada en matriz limo arenosa, ML, color carmelito, de plasticidad alta y visiblemente saturados.

El deslizamiento se genera en el talud derecho, tiene altura promedio de 5.0 m y un ancho desplazado de 48.0 m; su inclinación es de 53° y se desarrolla en el sentido Sur a Norte. El volumen deslizado es de 432.0 m³, afecta un área de 300.0 m² aproximadamente. La cobertura vegetal de la zona corresponde a la clasificación Mosaico de Cultivos y el uso de suelo es especialmente agrícola.

Fotografía 17 y 18. EVENTO 33. Detalles de la afectación de la banca y de la ladera. Se observó la presencia de esquistos grafiticos muy fracturados y de textura foliar.

Los factores condicionantes del evento están relacionados básicamente con el tipo de roca y su grado de fracturación, meteorización y el grado de intervención antrópica del sector. Los factores detonantes del evento son la intensidad de lluvias en los periodos de invierno en la zona y los afloramientos de agua en el sector.

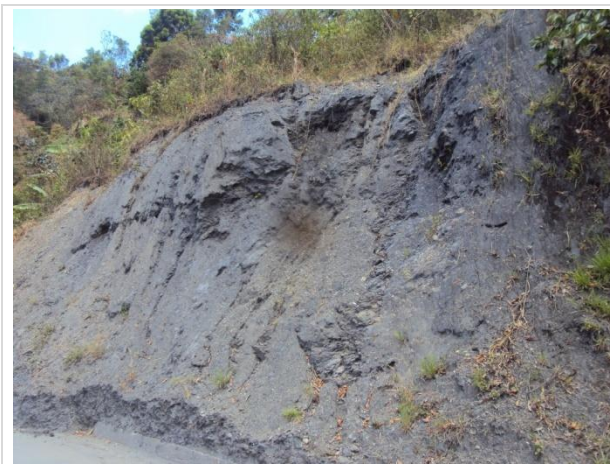
Se observa en el talud expuesto la presencia de intercalaciones de esquistos grafitosos y verdes, muy fracturados y de textura foliada. La meteorización de esta roca genera suelos arcillosos de color amarillo a pardo amarillento. Se observa que el material expuesto en el deslizamiento tiene humedad de saturación y plasticidad media.

Fotografía 21. Panorámica del talud Vista NW-SE. EVENTO 32.

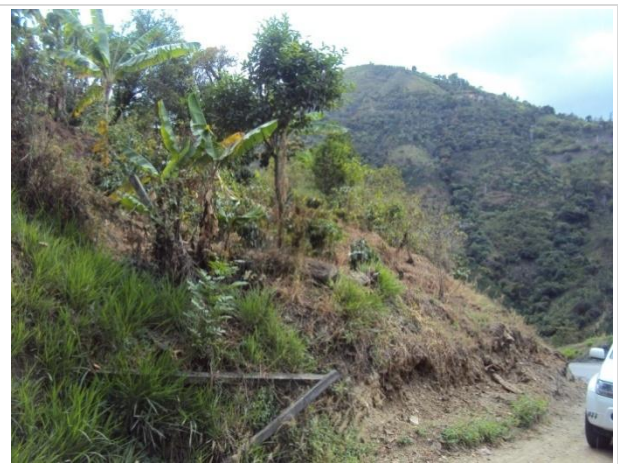
Fotografía 22. Panorámica del deslizamiento. EVENTO 32.

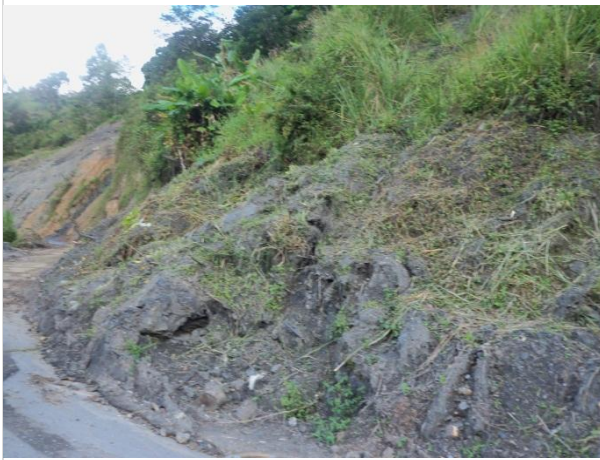
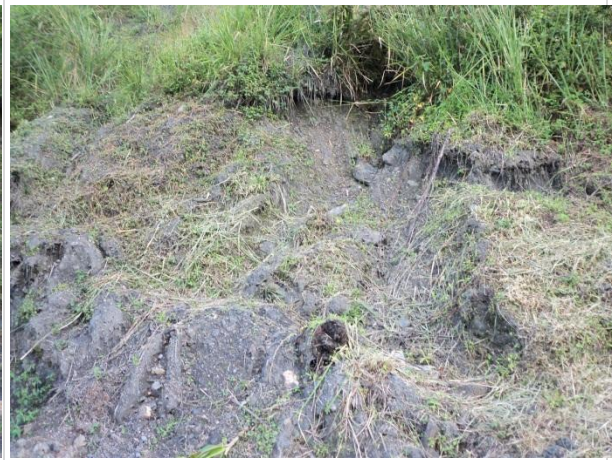
Con base en la morfometría levantada se determinó que el volumen deslizado y/o cortado, es de 7.500 m³ para una altura de masa desplazada de 30.0 m, un ancho de desplazamiento de 88.0 m y un espesor de masa deslizada de 2.0 m. Con el objeto de estabilizar este movimiento se construyó en el área próxima a la corona del talud un sistema de drenaje que intercepta las corrientes que afloran en el sector y las transporta lateralmente. Según el sistema PMA – GMA 2.007, los eventos se clasifican como Deslizamientos de Suelo, del tipo Rotacional.

Fotografía 25 y 26. Panorámica en dirección SE-NW. EVENTO 14. La altura del evento es de 5.0 m. se desarrolla longitudinalmente en 61.0 m. El movimiento corresponde a una masa de 241.0 m³, ocupa un área de 366.0 m².

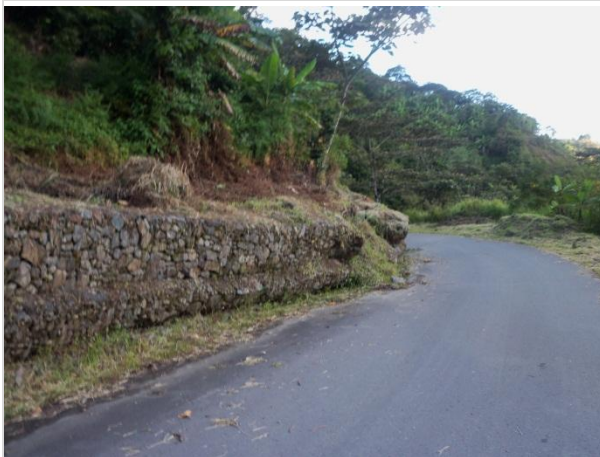
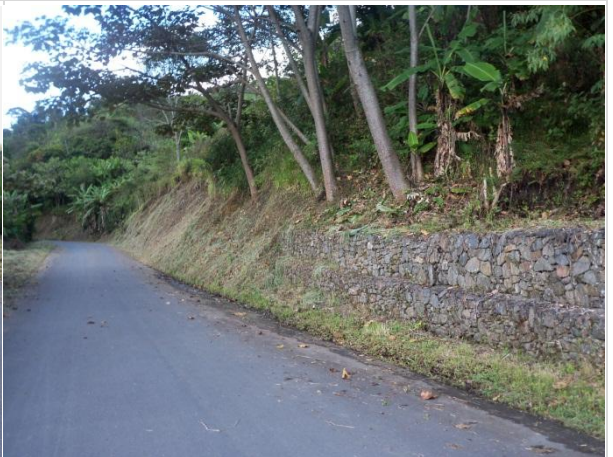
En el sector correspondiente al deslizamiento 31, se encuentra construida una estructura de contención en gaviones con altura media 1.5 m., el deslizamiento ha generado en algunos puntos el fallamiento de la estructura.

Fotografía 27. Panorámica en dirección SE-NW. EVENTO 31. La altura del deslizamiento es de aproximadamente 4.5 m., se desarrolla en una longitud de 50.0 m.

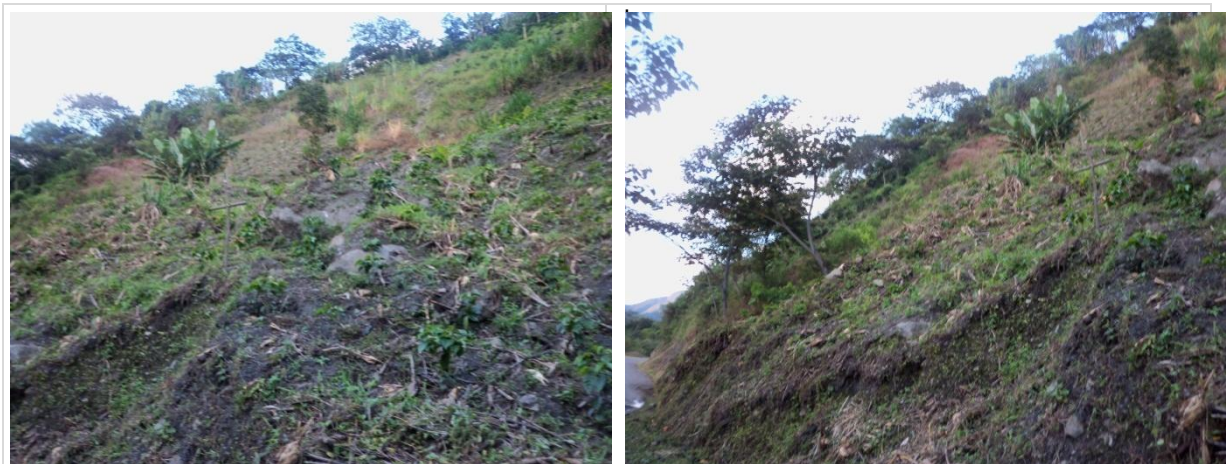
La zona está localizada, según la Plancha 410 – La Unión, en la zona denominada Secuencia Esquistos Buesaco. Se observa en el sector la presencia de intercalaciones de esquistos grafitosos verdes, muy fracturados y de textura foliada. Según el sistema de clasificación PMA - GMA 2007 los deslizamientos corresponden a Deslizamientos de Suelos del tipo Rotacional, en estado latente, compuestos y de distribución ensanchada. Los suelos que se generan por efecto de la meteorización corresponden a arcillas y limos de plasticidad alta, color amarillo a pardo amarillento; según el Sistema Unificado de Clasificación de Suelos SUCS se denominan CH, MH.

Fotografías 29 y 30. Panorámica en dirección W-E. EVENTO 30. Altura del deslizamiento, medida entre su corona y base del talud de 180.0 m, un ancho de 45.0 m y un espesor de masa deslizada de 1.0 m. El área afectada por el movimiento corresponde a 10.500 m².

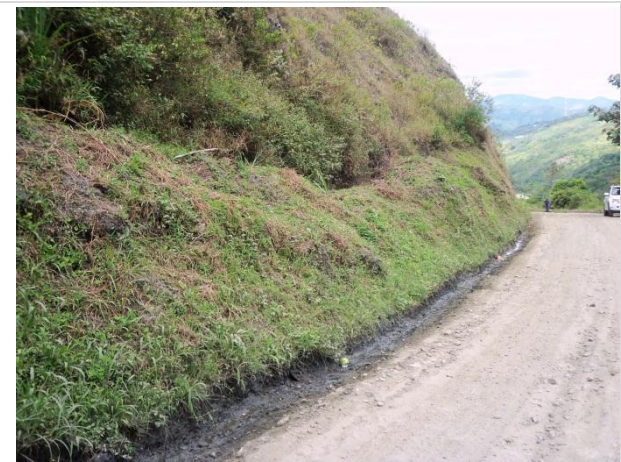
Fotografías 33 y 34. EVENTO 29. La altura del evento es de 80.0 m, tiene un ancho de 51.0m. El volumen deslizado corresponde a 2.180 m³ y presenta una superficie afectada de 4.350 m².

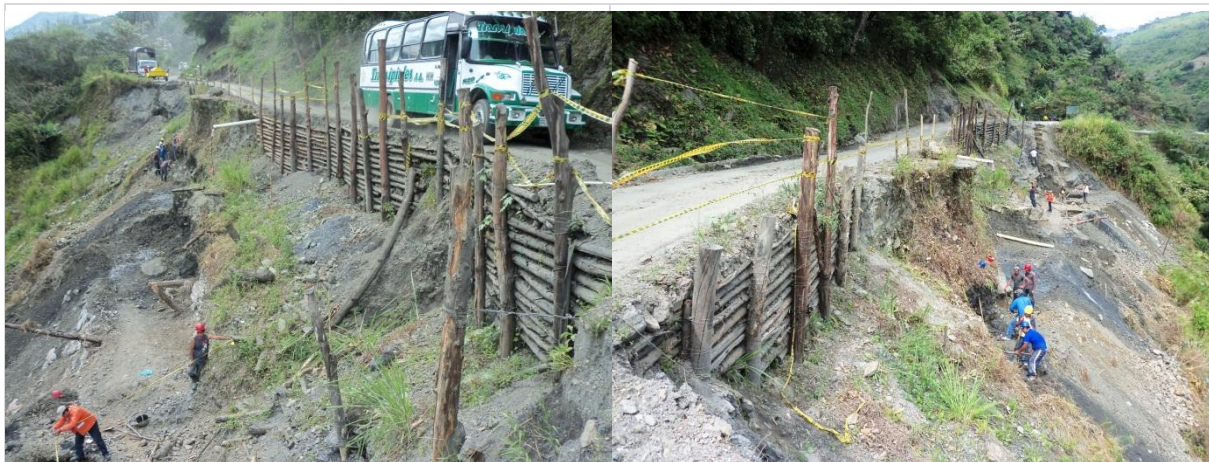
En el sector se verifica el afloramiento de esquistos grafitosos verdes, de textura foliada, muy fracturados y en avanzado estado de meteorización. Los deslizamientos superficialmente corresponden a un coluvión de esquistos muy fracturados en matriz limo arenosa (ML), o arcillosa (CH) de color carmelita.

Fotografía 35. Panorámica en dirección S –N.
EVENTO 27.

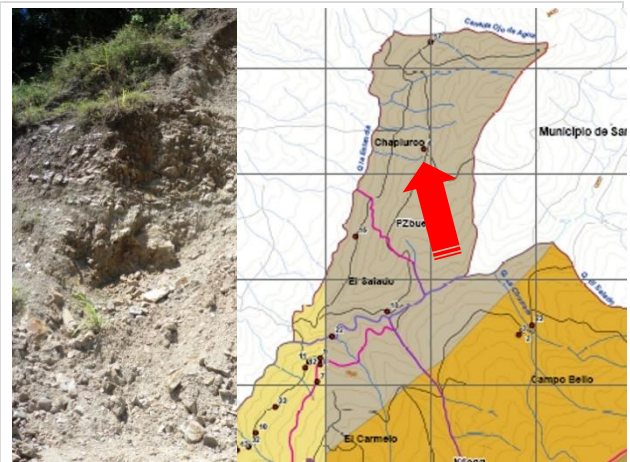
Fotografía 42. EVENTO 04. Afloramiento de esquistos muy meteorizados de estructura foliada.

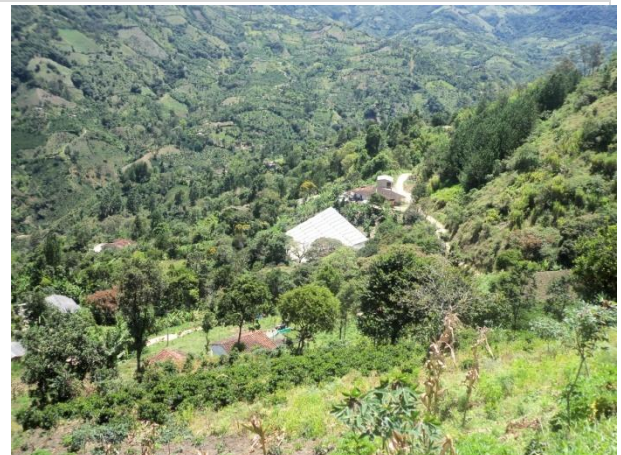
Fotografía 46. Panorámica de la ladera en dirección N-W. Localización de viviendas sobre la Vía Chapiurco – San Jose de Alban.

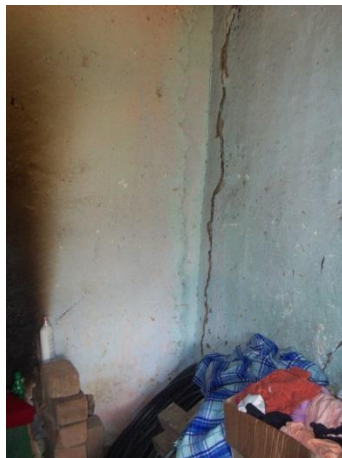
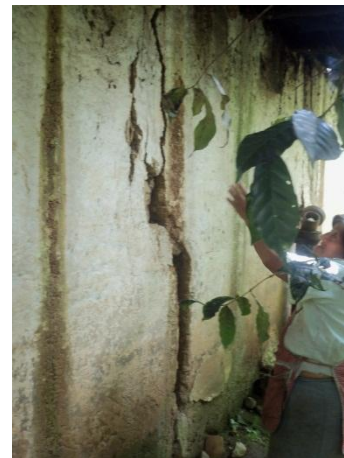
En una zona próxima a la Institución Educativa Chapiurco, en un radio de aproximadamente 100.0 m., se identificaron edificaciones que presentan agrietamientos en muros, pisos y estructura. Entre ellas están la Institución Educativa Chapiurco, el antiguo Centro de Salud Chapiurco hoy abandonado, y tres viviendas vecinas. (Ver fotografías 45 a 54).

Fotografías 47 y 48. Vivienda Señorara. Maria Gutiérrez. Se presenta fisuramiento en muros. Corresponde a una construcción con muros en adobe y cubierta de teja de barro sobre estructura en madera rolliza. Tiene una antigüedad mayor a 30 años.

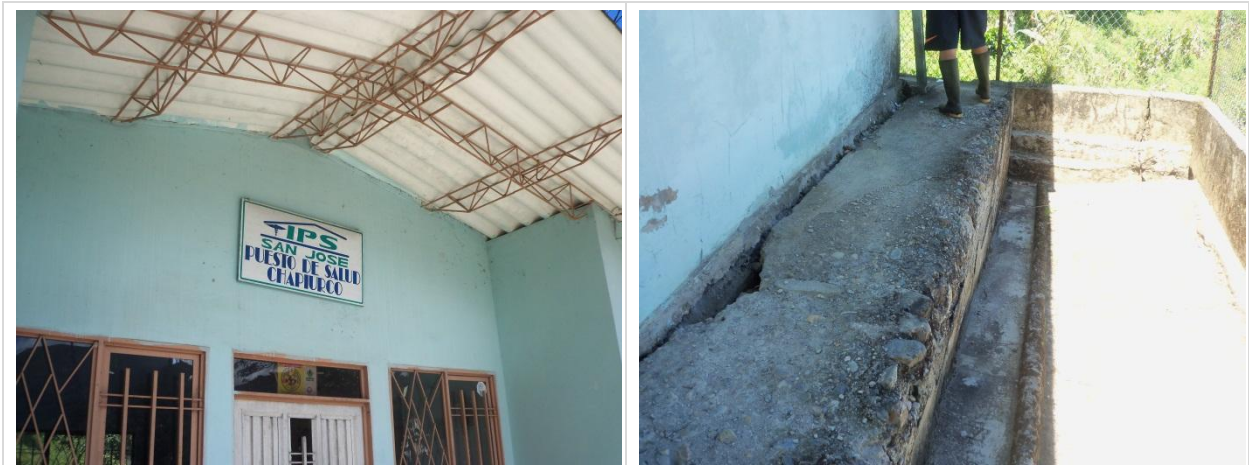
Fotografías 50 y 51. Puesto de Salud Chapiurco. La construcción presenta fisuramiento en muros y andenes perimetrales.

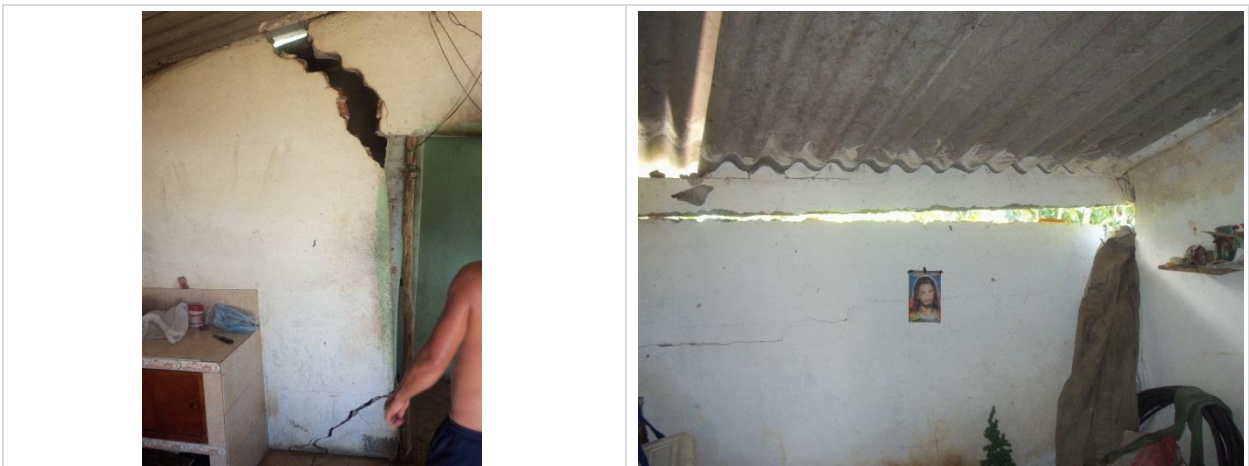
Fotografía 51 y 52. Vivienda Sr. Melquis Bravo. Asentamientos diferenciales en cimentación, y un avanzado fisuramiento en muros.

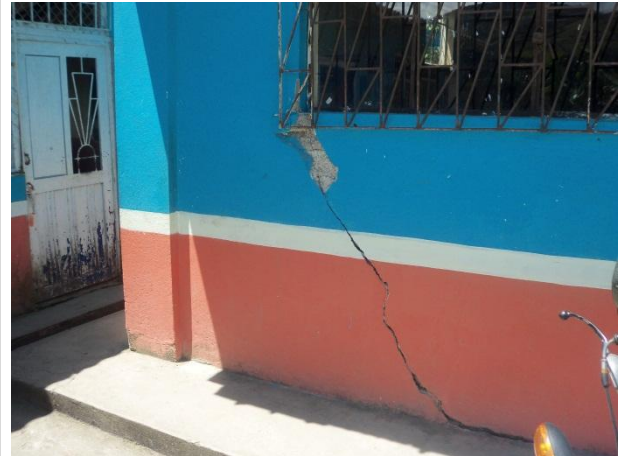
Fotografía 54. Vista exterior de la Institución Educativa Chapiurco en su bloque central. Corresponde a una construcción con muros en ladrillo común y estructura en concreto reforzado

Compone la infraestructura de la institución un bloque adicional de aulas, construido a nivel de un segundo piso, sobre una estructura con la antigüedad de la anteriormente descrita. En esta estructura a nivel de segundo piso se observó agrietamientos en muros a nivel de primer piso y con espesores milimétricos en muros en el segundo nivel. Adicionalmente se presentan agrietamientos en la zona de patios próxima a un muro de cierre construido en el costado occidental de la institución. El fisuramiento de piso en esta zona indica un posible asentamiento por consolidación de un relleno mal construido, evento que ha generado el fallamiento de la estructura de cimentación del muro de cierre.

La situación actual de agrietamientos observada se ha desarrollado en un periodo largo, probablemente se originó con anterioridad al año 2.008. Es difícil definir a nivel del presente estudio, su origen como un problema netamente geológico relacionado con la posibilidad de un fenómeno local de movimiento en masa, descartando la injerencia de los procesos constructivos y de los materiales de construcción empleados en el sector. Factores que sin duda que mayoran el nivel de afectación e incrementan el grado de susceptibilidad a fenómenos de movimientos en masa que pueden generarse en el sector.

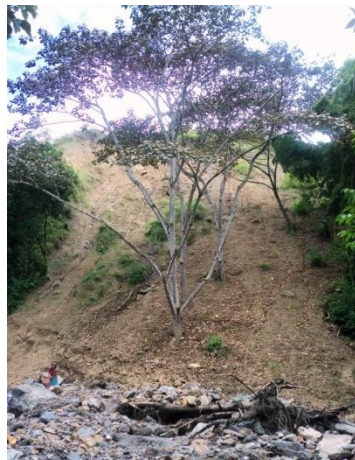
El deslizamiento está localizado en la vereda El Carmelo, en la Quebrada El Salado, a una distancia de 2.1 Km, N 33° E, desde el casco municipal de San José de Albán. El evento se originó el mes de Marzo de 2010; su estado es activo, compuesto de distribución avanzada. El sitio está localizado según la Plancha 411 La Cruz, en el área de incidencia de la Secuencia Esquistos Buesaco, Pzbue. En el lugar se observa que el material deslizado corresponde a esquistos en avanzado estado de fracturación y meteorización.

Fotografía 61. Panorámica EVENTO 22. En la vereda el Carmelo

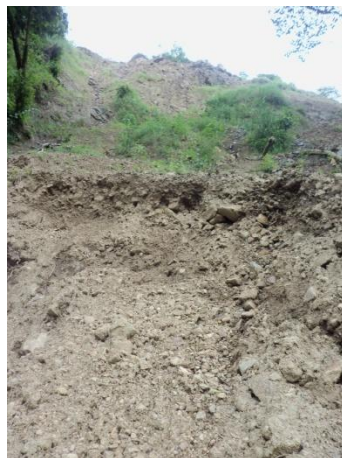
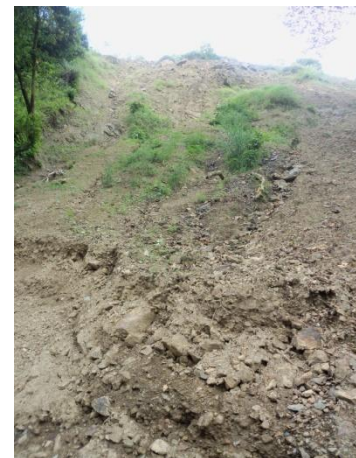
Fotografía 64 y 65. EVENTO 22. Deslizamiento de Suelo, Tipo Rotacional. Roca muy fracturada y meteorizada, matriz arcillo limosa, de plasticidad media y humedad de saturación.

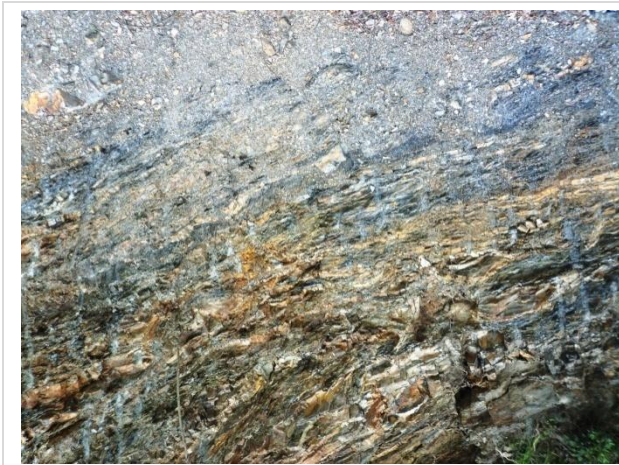
Fotografía 67. EVENTO 02. Vereda Campo Bello. Detalle de las rocas que afloran en el talud.

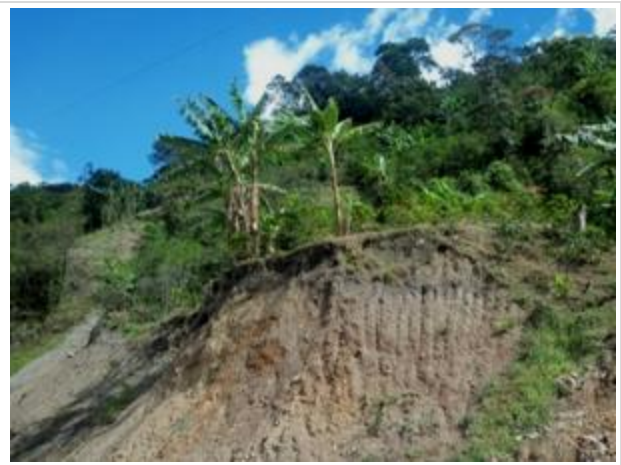
Fotografía 68. Panorámica del talud en dirección W – E. EVENTO 02.

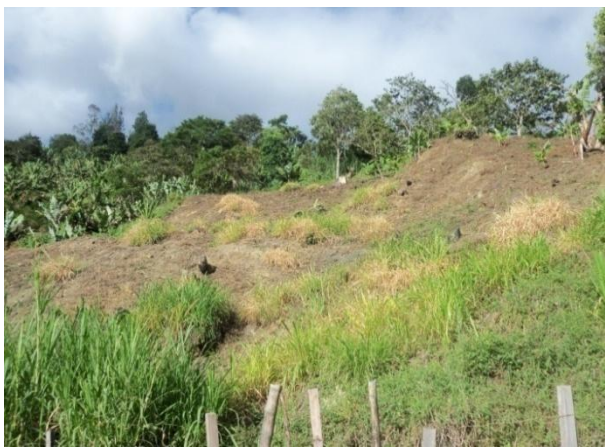
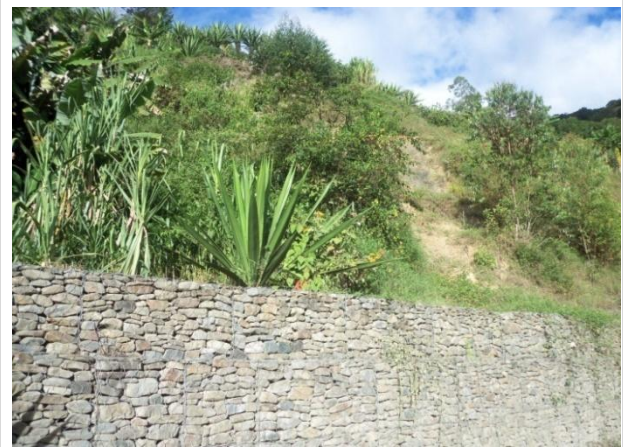
Fotografías 70 y 71. EVENTO 22. Vereda Campo Bello.

La pendiente de la ladera está comprendida entre 30 a 45°, corresponde a una ladera muy abrupta a escarpada; el patrón de drenaje es paralelo La altura del deslizamiento es de 20.0 m, tiene un ancho de superficie de falla de 30.0 m y una longitud deslizada de 25.0 m. Corresponde a esta morfometría un volumen deslizado de 1.125 m³ y un área afectada de 750.0 m². En el sector la cobertura corresponde al tipo Mosaico de Cultivos y su uso es agrícola. Las causas del movimiento corresponden a el tipo de material, de tipo colapsable, meteorizado físicamente y las características de la ladera, el factor detonante son las lluvias que se presentan en el sector en los periodos invernales.

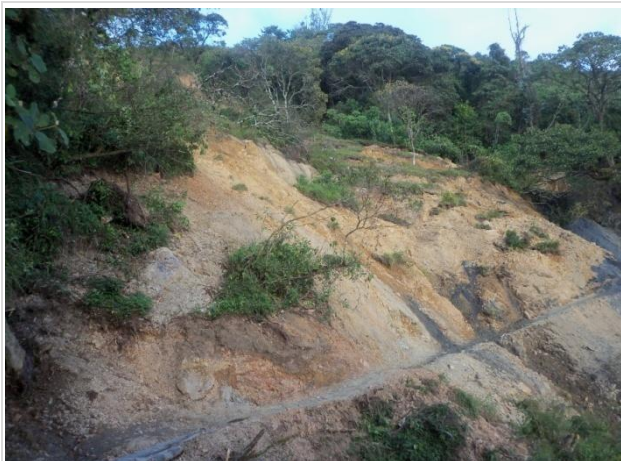
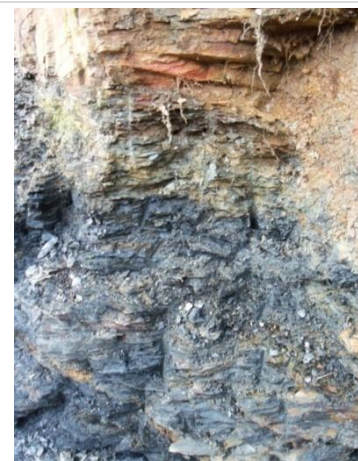
Fotografía 73 y 74. EVENTO 19. Esquistos grafitosos.

El evento tiene una altura entre base y corona es de 5.0 m, el ancho de superficie de falla es de 38.0 m y la longitud de falla es de 22.0 m; si se considera un espesor de superficie de falla de 2.0 m, el volumen deslizado sería de 1.672 m³, y el área afectada corresponde a 836.0 m². La ladera tiene pendientes entre 30.0 y 45.0 °, muy abrupta a escarpada, de forma recta y con patrón de drenaje paralelo. El sector corresponde a Bosque Ripiario, de uso es agrícola.

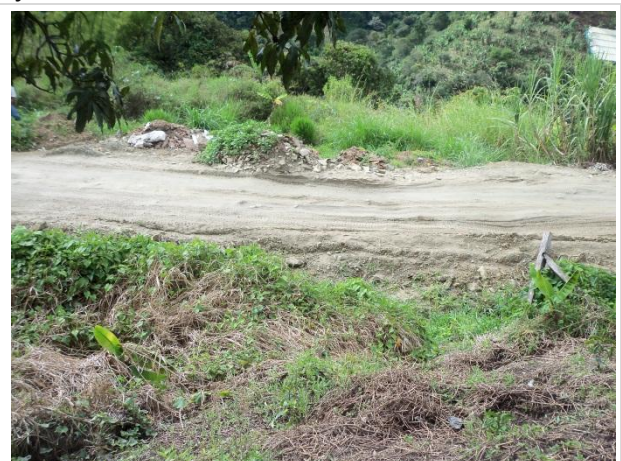
Fotografía 78. Panorámica en dirección E-W. EVENTO 09. Hundimiento de la banca.

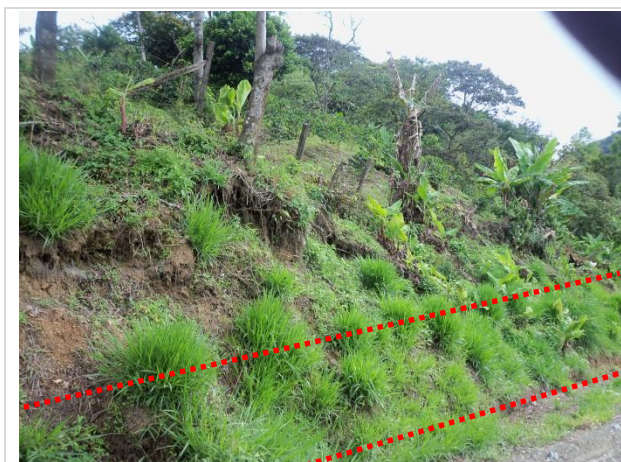
Fotografía 79. Panorámica de la ladera en dirección NW-SE. EVENTO 09.
